# Die Restaurierung des Altarretabels der evangelischen Stadtkirche in Murrhardt Eine außergewöhnliche Konservierungs- und Restaurierungsmaßnahme

Jochen Ansel/Cornelia Riekert/Barbara Springmann

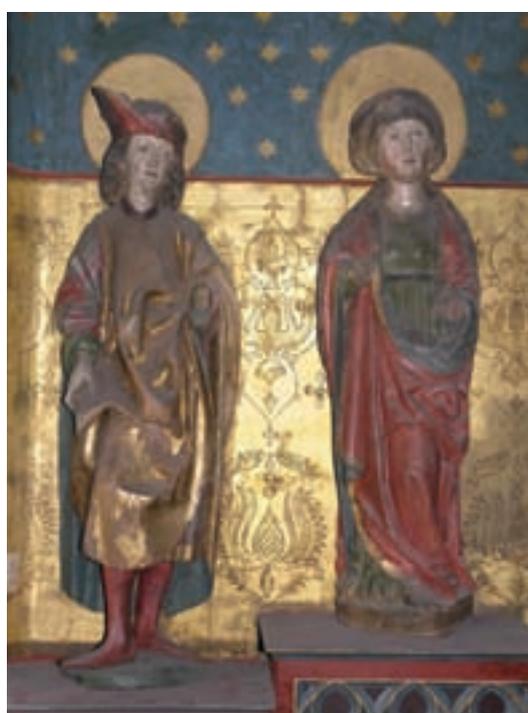
zuheben. Gesichter und Haare sind sehr fein ausgearbeitet, an den Handrücken sind, der Natur entsprechend, erhöhte Adern zu sehen. Dagegen wirkt die Magdalenenfigur in ihrer Ausführung schlichter. So sind zum Beispiel die Faltenwürfe ihres Mantels im Gegensatz zu denen der beiden flankierenden Skulpturen weniger plastisch ausgearbeitet (Abb. 3).

3 Sebastian und Magdalena im Schrein, Zustand vor der Restaurierung.

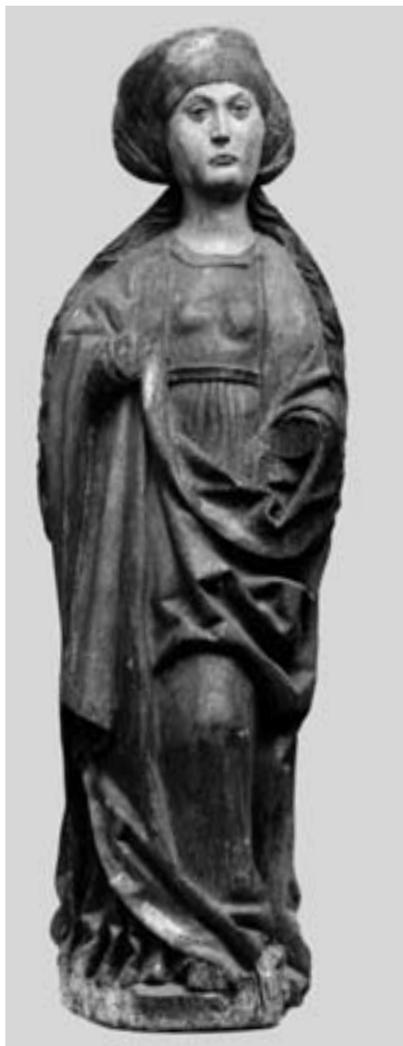
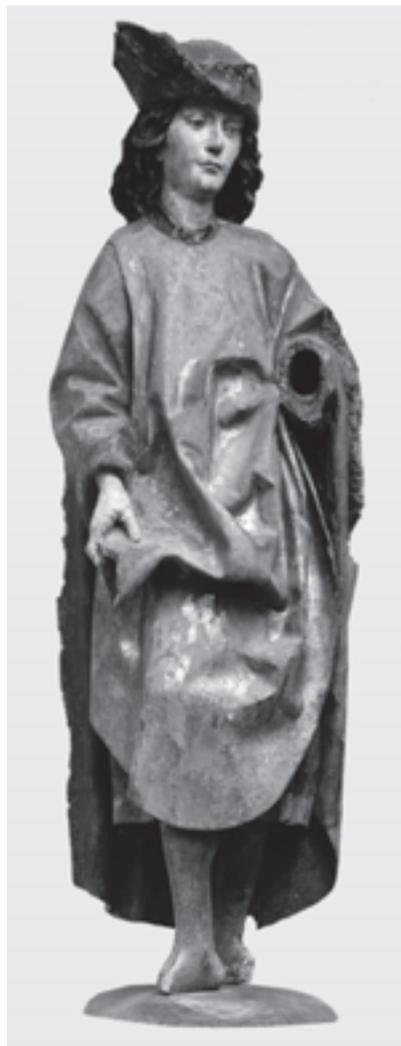
4 u. 5 Historische Aufnahmen von den Schreinflügelfiguren Sebastian und Magdalena nach 1900.

Den Überlieferungen zufolge müssen die Figuren längere Zeit auf feuchtem Boden oder gar im Wasser gestanden haben. Besonders bei Veit und Sebastian tritt das blanke Holz umfangreich zum Vorschein. Alle Fußzonen der Skulpturen sind entweder komplett verloren (Veit) oder durch Schädlingsfraß und Fäulnis stark reduziert. Bereits früher schon an die Plintenunterseiten aufgedoppelte Sperrholzplatten bei Sebastian und Maria können als weiteres Indiz für die erhebliche Schwächung der Holzsubstanz gewertet werden. Ohne diese Stabilisierungen waren beide Skulpturen nicht standfähig. Hutkrempe, ein großes Stück der Marienhaube sowie des Veitkessels und diverse Faltenstege fielen dem Holzwurm zum Opfer. Zudem sind durch mechanische Beschädigung die linke Hand Sebastians und beide Hände Maria Magdalenas, einschließlich ihrer sie genau bestimmenden Attribute abhanden gekommen (Abb. 4, 5).

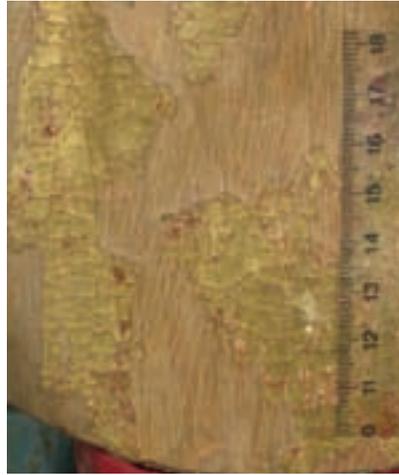
Kittungen in den Goldbereichen der Figuren egalisieren den Niveauunterschied zwischen Holz und Fassung. Mit brauner Farbe, in breiten Strichen aufgetragen, wurde ein vermittelnder Ton zwischen Holz und Goldblattaufgabe gewählt, was die Ablesbarkeit der tatsächlich noch vorhan-

denen Fassungen erschwerte und ein unübersichtliches Nebeneinander von Originalbestand und Ausbesserung bewirkte. Mitunter wurde die Retuschierfarbe auch ohne ausgleichende Kittung direkt auf das Holz aufgetragen, was besonders in den Gesichtern der Figuren wenig differenzierend geschehen ist. Eine Klärung des Bestandes war hier dringend erforderlich (Abb. 6, 7).

6 Detail vom Mantelsaum Sebastians: Grobe Strichretuschen einer früheren Restaurierung zwischen goldenen Fassungsresten.

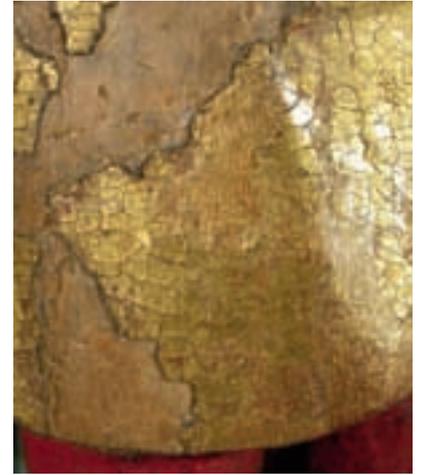
7 Detail vom Mantelsaum Sebastians: Goldene Fassungsreste nach Entfernung der Altkittungen und Retuschen.

maßstäben nicht mehr genügten. Sie wurden entweder komplett ersetzt oder mit Holzkittmasse plastisch überarbeitet. Die Herausnahme der alten nivellierenden Kittungen sowie der verfälschenden und hervorstechenden Retuschen erbrachte vor allem bei den Figuren die gewünschte klare Differenzierung zwischen erhaltener originaler Fassung und hölzernem Bildträger. Kleine Ausbrüche innerhalb zusammenhängender Fassungsfächen wurden durch gezielte Einzelkittungen zu einer größeren Fläche ausgeweitet (Abb. 11, 12), was die Ablesbarkeit der historischen Farbgebung verbesserte. Dies galt besonders für die Inkarnate und Goldflächen der beiden Weckmann-Figuren.

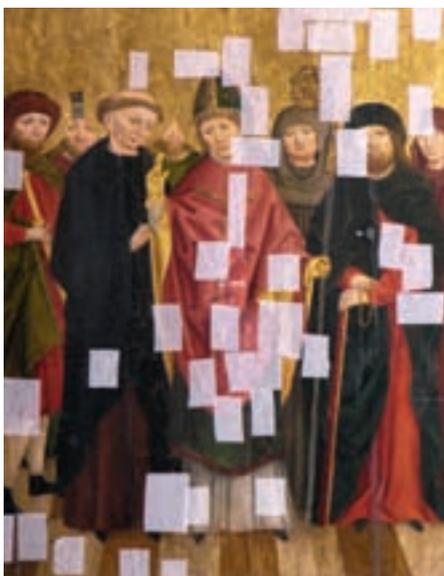
An den Flügelgemälden gab es neben Rissbildungen an den Holztafeln viele Malschichtabhebungen. Einige dieser Abhebungen waren bereits abgeblättert, was neue, auffällige Fehlstellen entstehen ließ. Die Schreinflügel waren jedoch in unterschiedlichem Ausmaß von solchen Schäden betroffen, der rechte deutlich mehr (Abb. 10). Hier müssen die zeitweilige Sonnenbestrahlung durch das rechts des Retabels befindliche Kirchenfenster und ein zu intensiver Einsatz der Kirchenheizung als Schadensursachen in Betracht gezogen werden. Zwischenzeitlich wurde durch einen abschattenden Vorhang am Fenster Abhilfe geschaffen. Ein künftig maßvollerer Heizbetrieb mit kurzen Heizphasen, bis maximal 15 °C Spitztemperatur, garantiert einen langfristigen Erhalt des hochwertigen Ensembles und wirkt sich zudem positiv auf die laufenden Gemeindegeldern aus. Im Zuge einer eingehenden Substanzuntersuchung vor der Restaurierung veranschaulichte eine Betrachtung der beiden Retabelflügel unter ultraviolettem Licht ihre abweichende Schadensentwicklung (Abb. 9). So konnte die komplette Fußzone der rechten unteren Bildtafel als frühe Ergänzung, möglicherweise bereits durch Kunstmalers Eger, identifiziert werden. Die unterschiedliche Qualität der Maltechnik und das fehlende Schriftband lassen dies zudem deutlich werden. Übergroß aufgetragene und auf den Bildflächen großzügig verstrichene Kittungen früherer Eingriffe waren durch ihre eigene Topografie im flachen seitlichen Licht deutlich erkennbar. Überlap-

8 Unteres Gemälde des rechten Seitenflügels: Notsicherung der lockeren Malschicht.

Notsicherung der gefährdeten Partien mit Japanpapier und Methylzellulose durch Restauratoren des Landesdenkmalamtes ausgeführt (Abb. 8). Eine beschränkte Ausschreibung unter spezialisierten Fachrestauratoren erbrachte verbindliche Kosten.

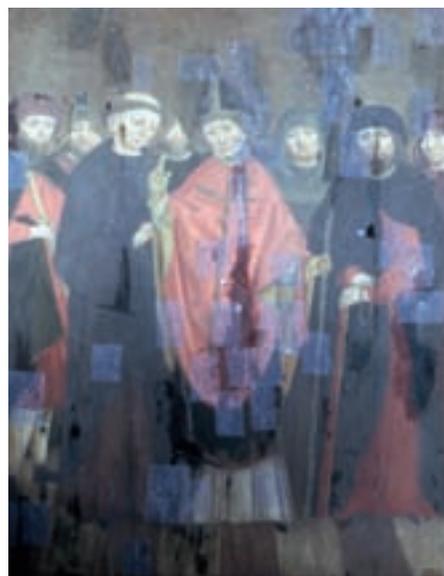
9 Aufnahme des rechten unteren Tafelgemäldes im ultravioletten Licht: Retuschen und Überarbeitungen erscheinen dunkel.

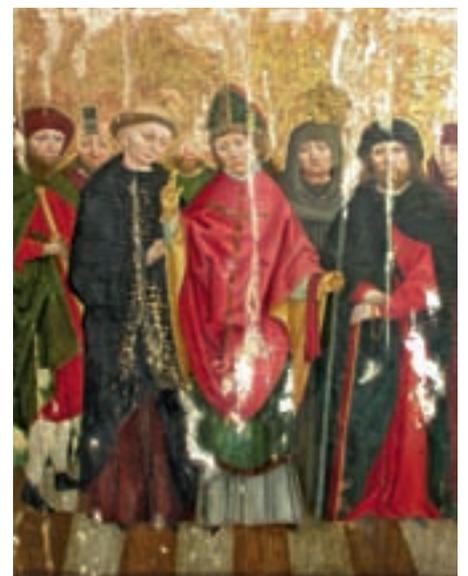
10 Unteres Gemälde des rechten Seitenflügels nach Abnahme der Altkittungen.

Auch an den Tafelgemälden wurden die alten Retuschen und Kittungen entfernt, da ihr grober Duktus eine markante Diskrepanz zur Ausführungsqualität darstellte. Durch Zurückarbeiten von überlappenden Altkittungen auf den Bereich der tatsächlichen Fehlstellen konnte einiges an Originalmalerei wiedergewonnen werden. Dabei konnten einige stabile und materialverträgliche Kittungen im Gemälde belassen werden. Die umfangreich ausgebesserten und komplettierten Gemälde sollten im Gegensatz zu den fragmentarischen Figuren wieder eine geschlossene Malschicht erhalten (Abb. 13, 14, 15).

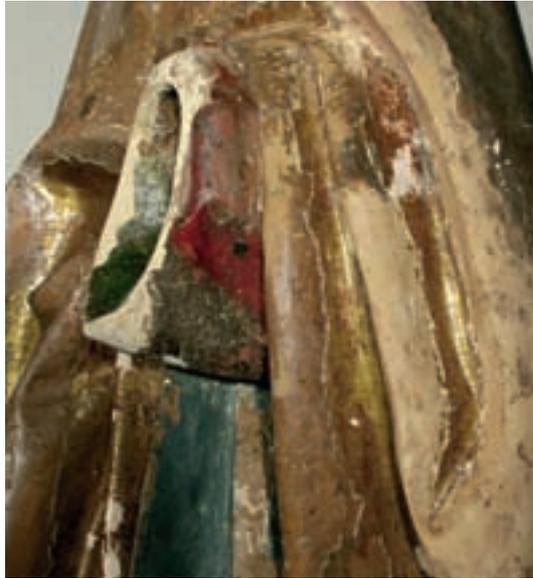
Die drei Holzskulpturen sind jeweils aus einem Stück Holz gefertigt. Lediglich die heute fehlende Hand des Sebastian, vermutlich mit Pfeilen als Attribut, wurde separat geschnitzt und in den Ärmel eingefügt (Abb. 11, 12). Es handelt sich bei allen drei Figuren um Lindenholz. Die Vorderseiten sind vollplastisch geschnitzt, die nicht einsehbaren Rückseiten wurden ausgehöhlt, um die Bildung von Spannungsrissen herabzusetzen. Die hochwertige Qualität der Schnitzarbeiten ist vor allem bei den beiden Weckmann-Figuren hervor-

11 Linke Schulterpartie des hl. Sebastian nach Entfernung der alten Retuschen.

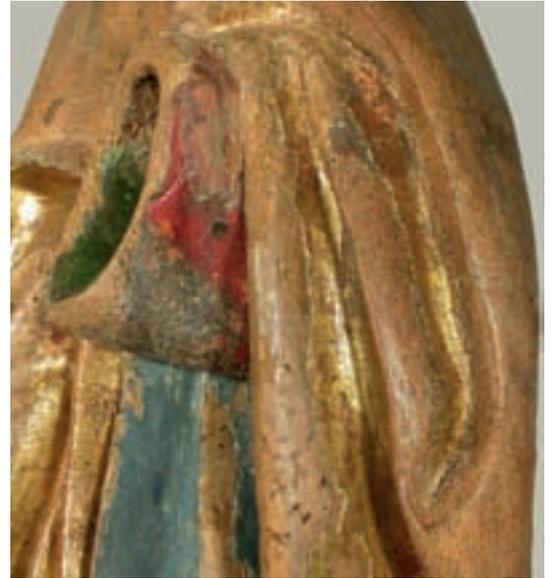
12 Linke Schulterpartie des hl. Sebastian nach der Restaurierung.

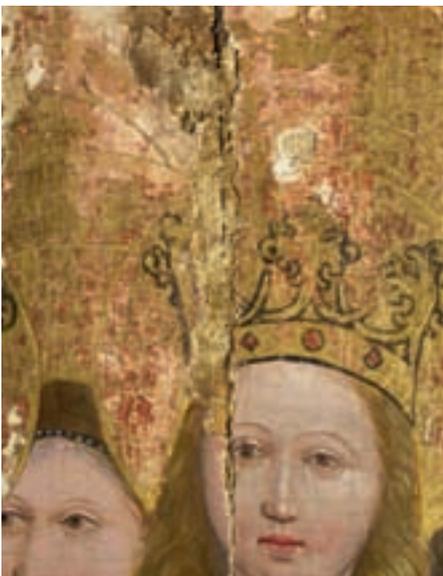
13 Kopf der Katharina aus dem rechten Seitenflügel nach Entfernung der überlappenden Kittungen.

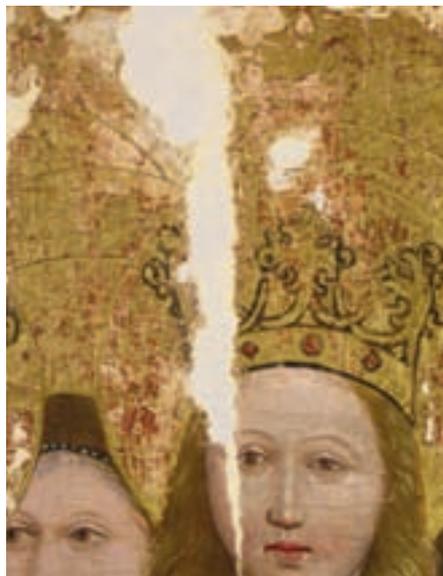
14 Kopf der Katharina aus dem rechten Seitenflügel mit neuen Kittungen.

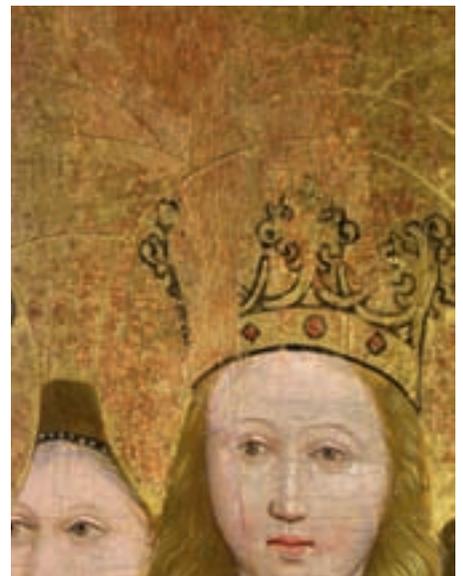
15 Kopf der Katharina aus dem rechten Seitenflügel im Endzustand.

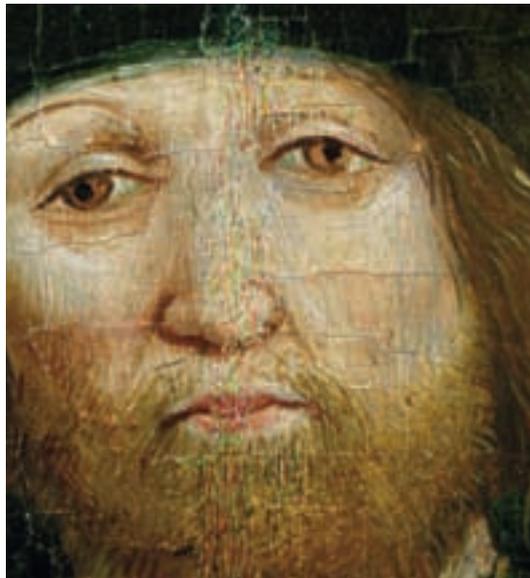
16 Kopf des Jakobus aus dem rechten Seitenflügel mit vierfarbiger Strichretusche.

In Würdigung der hohen künstlerischen Qualität von Gemälden und Figurenfassungen galt der Retusche besondere Aufmerksamkeit. Sie sollte aus nächster Nähe für den Betrachter zwar als Zutat erkennbar sein, sich bei mäßiger Entfernung jedoch harmonisch in das Gesamtbild einfügen. Im Rahmen der vorgezogenen Musterrestaurierung wurde eine feinteilige Retusche in Strichtechnik mit lediglich vier Einzelfarben und Muschelgold entwickelt und an den übrigen Skulpturen und Gemälden angewendet. Aus kurzer Distanz betrachtet sind die Farben differenzierbar, mit zunehmender Entfernung findet für den Betrachter die Verschmelzung zum entsprechenden Farbton und die Einfügung in die Umgebung statt (Abb. 16).
