Des Kaisers alte Kleider

Die Restaurierung des Kaisersaals im Schloss Salem

Dörthe Jakobs/Martina Goerlich

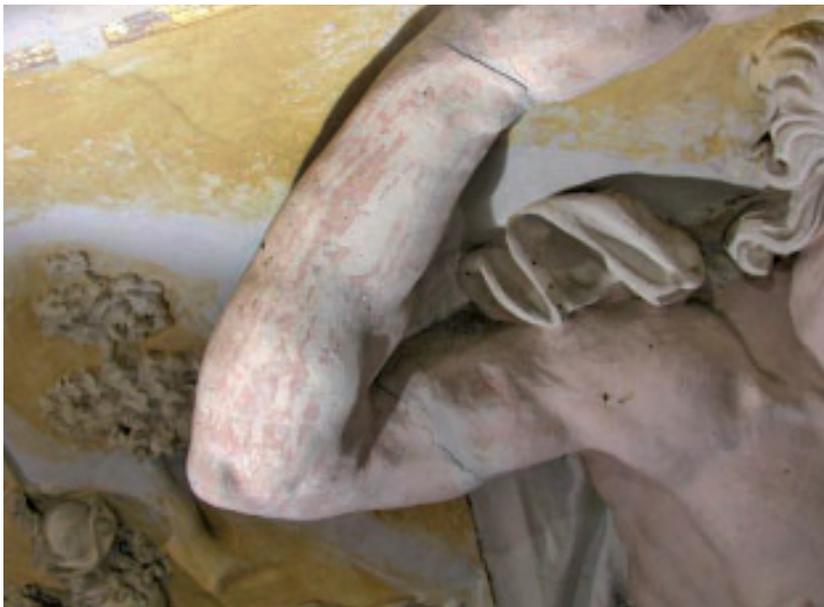
2 Atlant, Stuckfigur auf der Ostseite mit gravierenden Stauchungen, ausgehend von den Schäden am Dachwerk.

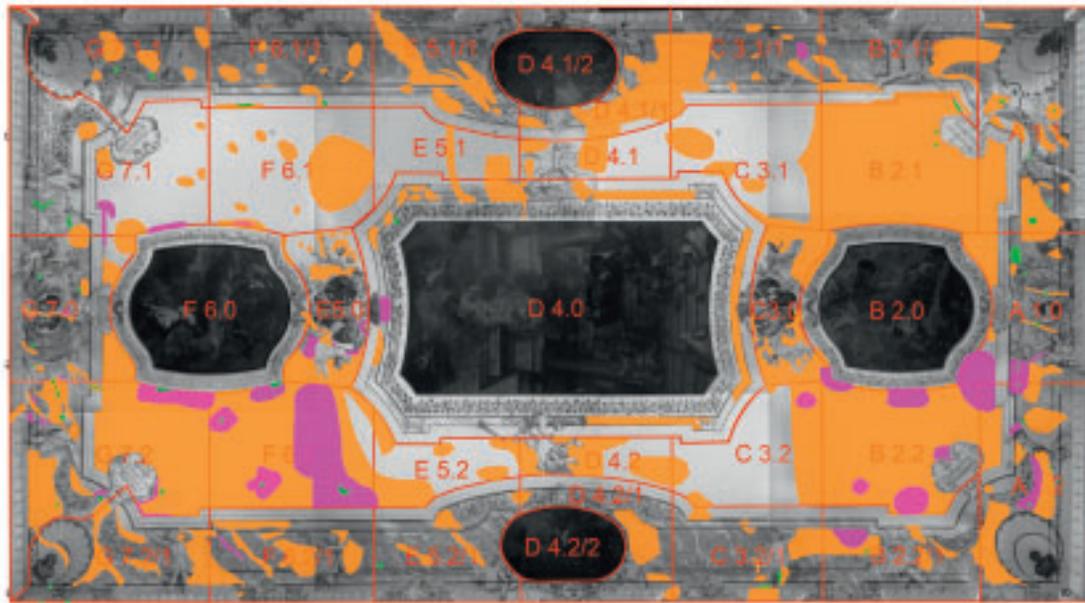
4 Fotogrammetrische Aufnahme der Stuckdecke (LAD) mit Schadenskartierung von Peter Volkmer.

Um die tatsächliche Gefährdung des Bestands einschätzen zu können, wurden Risse und Putzablösungen in einem Übersichtsplan grafisch dargestellt (Abb. 4). Ab Sommer 2009 schlossen sich vertiefende restauratorische Untersuchungen zur Ausstattung an: Stuck, Deckenbilder und Armleuchter sowie Holz- und Metallfenster. Sie bildeten zusammen mit der Erfassung ihrer jeweiligen künstlerischen oder handwerklichen Qualität und ihrer Veränderungsgeschichte die Grundlage für ein in allen Gewerken grundsätzlich übereinstimmendes Restaurierungskonzept.

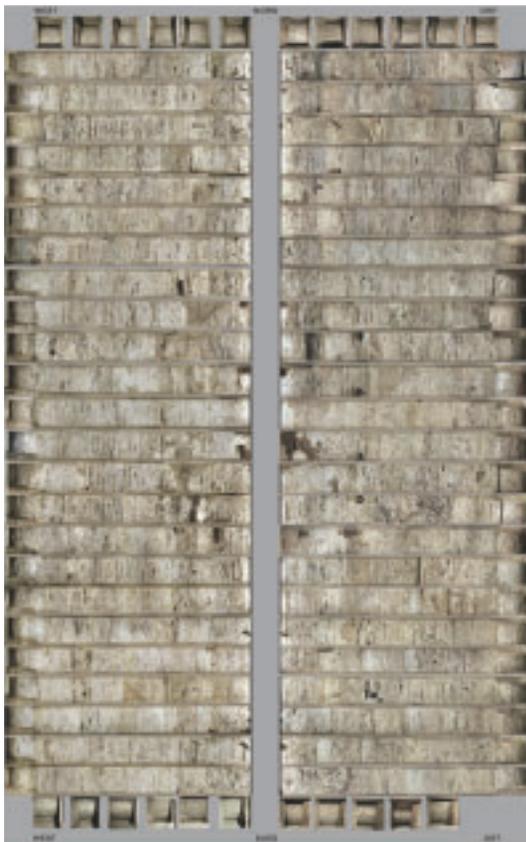
5 Bildplan der Bockshaut aus 312 Einzelaufnahmen.

Aus 312 Einzelaufnahmen der Bockshaut fertigte der Restaurator zudem 2010 einen Übersichtsplan, der Aufschluss über das Schadensbild und den Umfang der Ablösungen der Bockshaut gab (Abb. 5). Auch hier musste ein Abgleich mit der Dokumentation der Hohlstellen des Putzes von der Decke her erfolgen, um über die jeweiligen Eingriffe und notwendigen Sicherungsmaßnahmen von oben und unten entscheiden zu können. Mit der grafischen Dokumentation sowie den Schadenserfassungen in Bild und Text konnte der Bestand umfassend analysiert und bewertet werden. Auf diese Weise wurde auch der komplexe Überlieferungszustand von Stuck und Fassungen und deren Restaurierungsgeschichte dokumentiert (Abb. 6).

befestigung und Verklammerung mit den Putzflächen unter der Decke Voraussetzung für einen kraftschlüssigen Verbund und die langfristige Erhaltung der Decke des Kaisersaals war. Hierzu war eine sehr aufwendige Sicherung der Bockshaut von oben erforderlich, bei der alle gelösten Teile angehoben und gereinigt wurden, um sie dann wieder Bruch auf Bruch mit dem von der Raumseite durch die Lattung gedrückten Mörtel zu verkleben. Risse und Hohlräume wurden ebenfalls mit einem mineralischen Kleber verfüllt. Während der Dacharbeiten musste die Decke in den jeweils zu bearbeitenden Bereichen mit einer Weichsprießung gesichert werden (Abb. 9). Es ist klar, dass jede Bewegung, die durch Austausch und Reparatur an den Balken entsteht, sich auf die Decke und ihr gesamtes konstruktives System überträgt. Dass hier maximale Sorgfalt und ein enges Zusammenarbeiten aller beteiligten Gewerke vonnöten sind, ist selbstverständlich.

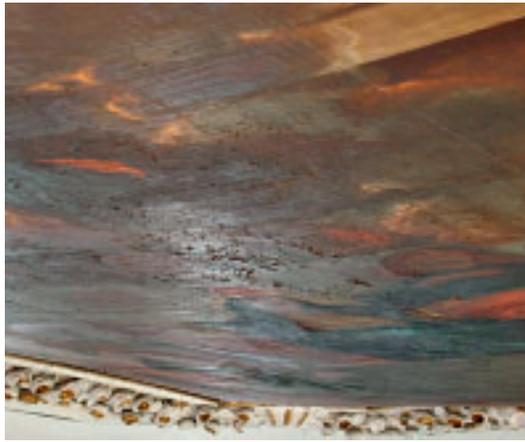
An den Gemälden waren umfangreiche Schäden restauratorisch zu behandeln: aufstehende Malschichten, kreierte Firnisse und borkenartig verzogene Malschichtinseln, die auf Klimaschwankungen, maltechnische Schwächen und auf frühere Restaurierungseingriffe zurückzuführen waren (Abb. 10). Die Deckenbilder hingen nach un-

10 Aufstehende Malschichten am mittleren Deckengemälde.

ten durch, am stärksten war das mittlere, 4 m x 7 m messende Deckenbild mit ca. 30 cm betroffen. Bei der Abwägung aller bei der Konservierung der Deckengemälde möglicherweise auftretenden Probleme entschied man sich für eine Sicherung und Festigung der Malschichten in situ. Zur Bearbeitung der Putzflächen mussten die Gemälde an vorhandenen Aufhängevorrichtungen um ca. 50 cm herabgelassen werden. Von den 16 Armleuchtern aus Holz sind jeweils zwei als Pendant gearbeitet. Bei allen heute schwarz wirkenden Partien handelt es sich um eine oxidierte Silberauflage. Auch hier stand die Entscheidung, den irreversiblen Alterungszustand zu belassen und nur die dringend notwendigen Fassungsicherungen und die Holzstabilisierung durchzuführen, außer Diskussion (Abb. 12). Auch an den hochrechteckigen Holzfenstern und den Metallfenstern der querovalen Okuli, die im Wesentlichen noch aus dem 18. Jahrhundert stammen, fanden ausschließlich Reparaturen statt. Die in die Wand eingeputzten bauzeitlichen Blendrahmen der Holzfenster konnten ohne Eingriffe in den umgebenden Stuck in situ repariert werden. Die etwas jünger zu datierenden Flügelrahmen ließen sich in ihre Einzelteile zerlegen, da sie aus ineinandergesteckten, mit Holznägeln fixierten

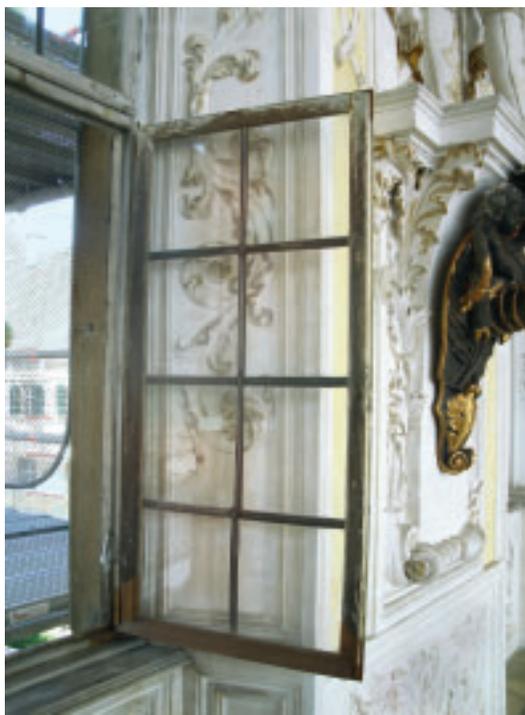
13 Geöffneter Fensterflügel nach der Restaurierung.

Rahmenhölzern bestehen, deren Ecken mit aufgenagelten Zierwinkeln aus Eisenblech stabilisiert sind. Geschädigte Stellen am Eichenrahmen wurden vorsichtig zurückgearbeitet, falls erforderlich wurden Reparaturhölzer passgenau eingefügt und anschließend farblich angepasst. Die Glasscheiben stecken nicht in Kittfals, sondern in einer umlaufenden Nut und werden in der Fläche von Karniesbleiruten gehalten. Die waagrechten Bleiruten wiesen starke Schäden auf, da die Windeisen, die zu ihrer Stabilisierung eingeführt worden waren, sich im Lauf der Zeit infolge Rostbildung ausgelehnt hatten. Nach einem Rost lösenden Bad in Spezialöl ließen sich die Eisenstäbe aus den Bleiruten ziehen, die anschließend zurückgeformt und mit kleinen Ergänzungen und Lötungen repariert werden konnten (Abb. 13).

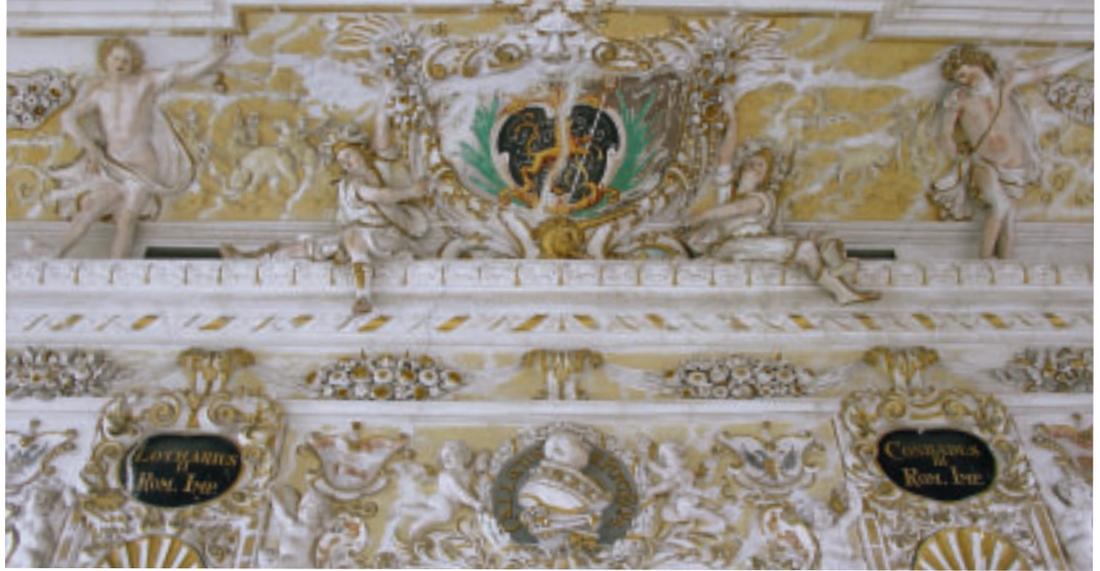
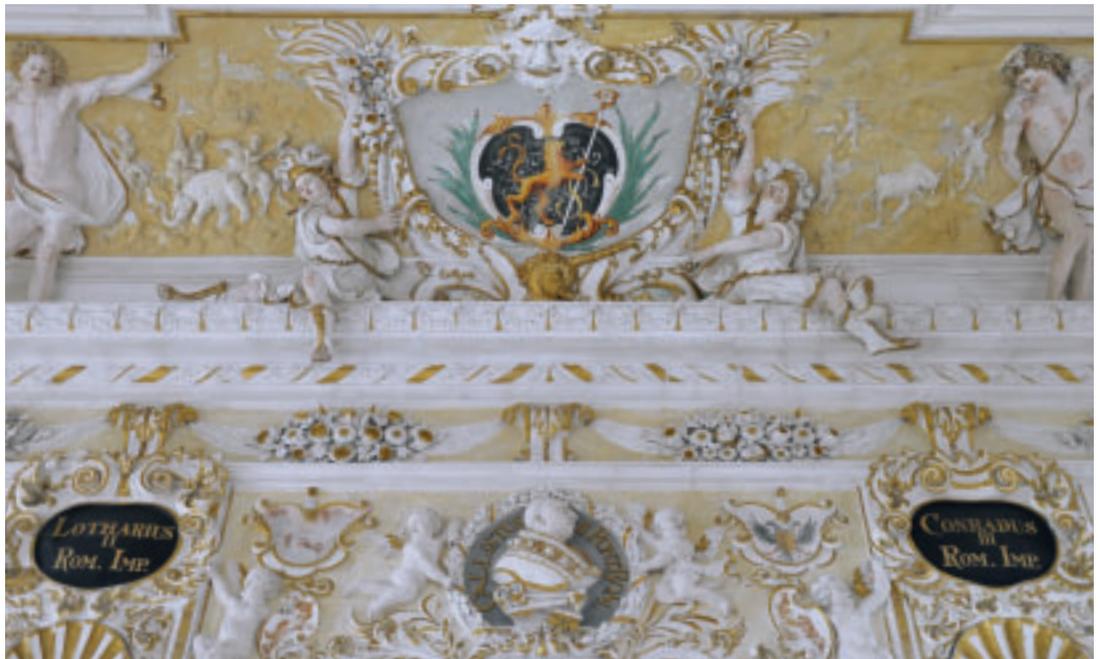
14 a + b Südlicher Wandbereich mit Wappen oberhalb der Voute im Vorzustand 2006 und nach der Restaurierung 2011.

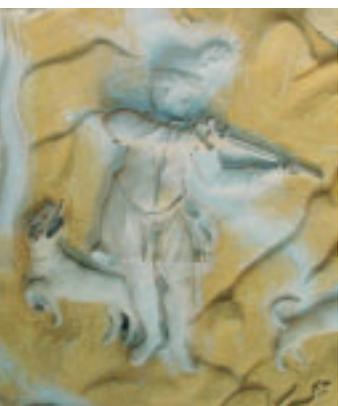
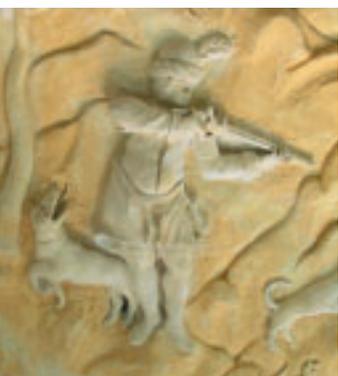
15 a + b Jagdszene in der Voute vor und nach Abtönung der Kittungen aus der Zeit vor 1911.

konsequent umgesetzt. Die geschädigten Putzflächen, Stuckierungen, Malschichten und Fassungen waren nach der Niederlegung aufstehender Farbschichten und der Oberflächenreinigung in einer auf ein Mindestmaß reduzierten Vorgehensweise optisch anzugleichen. Die massiven Risskittungen aus der Zeit nach dem Erdbeben wurden belassen und nur in den polychromen Bereichen minimal abgetönt (Abb. 15). Feinteilige Strichretuschen kamen auf den Kittungen der gemalten Wappen und der bildlichen Darstellungen zur Ausführung (Abb. 14 a/b). Für den Betrachter bleibt der historische Bestand in seiner gewachsenen Vielfalt mit allen Veränderungen auch nach erfolgter Konservierung und Restaurierung erlebbar und ablesbar.
