„Leider ist der Bundsandstein launisch“ Maßnahmen der Steinrestaurierung im Bronnbacher Abteigarten

Regine Hörl/Otto Wölbart

Bestandsaufnahme und Vorgehen

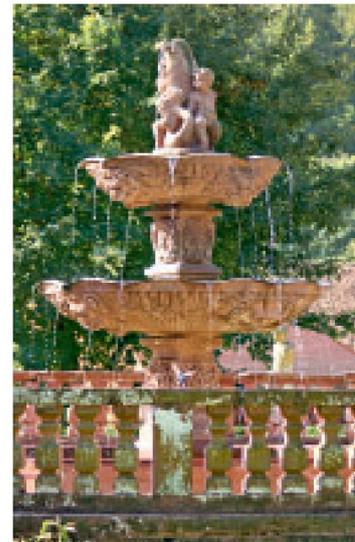
Jahren sind dokumentiert, jedoch stellten diese vornehmlich kleinere selektive Eingriffe dar. Die originalen Sandsteinskulpturen aus der Zeit des Barocks waren über drei Jahrhunderte der Witterung ausgesetzt und dementsprechend angegriffen (Abb. 1; 3). Zum Schutz der Figuren wurden seit den 1980er Jahren Einhausungen während der Wintermonate angebracht. Dank dieser Maßnahme war der Gesamtbestand zwar gefährdet und in einem äußerst kritischen, aber konservierbaren Zustand. Auch die umfassende Balustrade war reparaturbedürftig und die den Garten umlaufende Mauer aufgrund von Wasserschäden marode und teilweise einsturzgefährdet.

1 Die figürliche Ausstattung stammt aus der Zeit des Barocks und war witterungsbedingt stark beschädigt (Vorzustand).

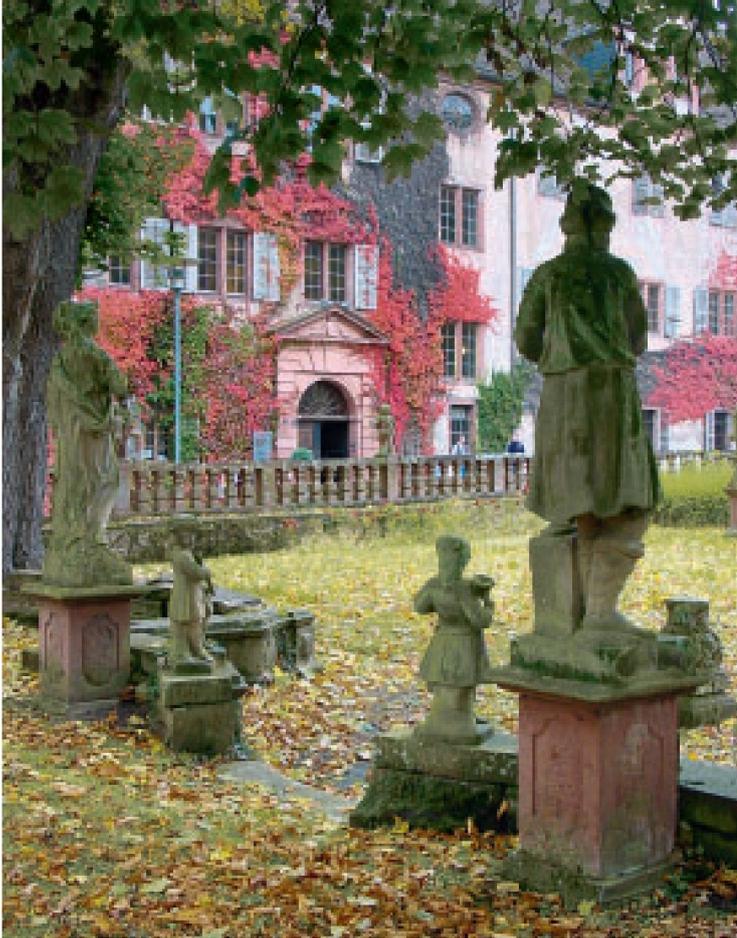
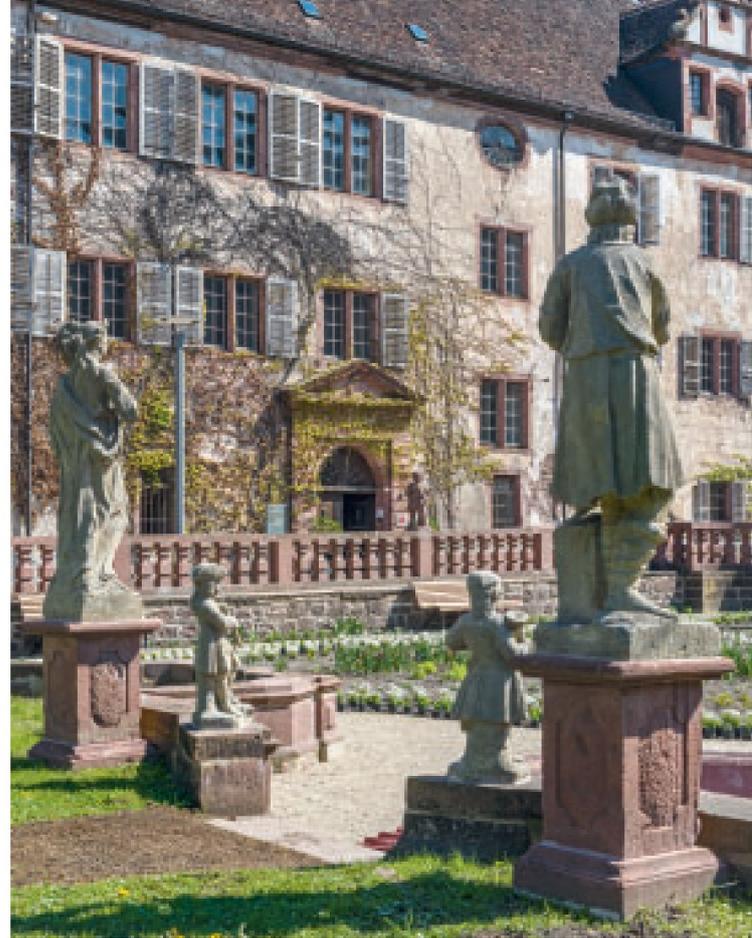
2 Nach der Konservierung sind die Skulpturen wieder am originalen Standort aufgestellt.

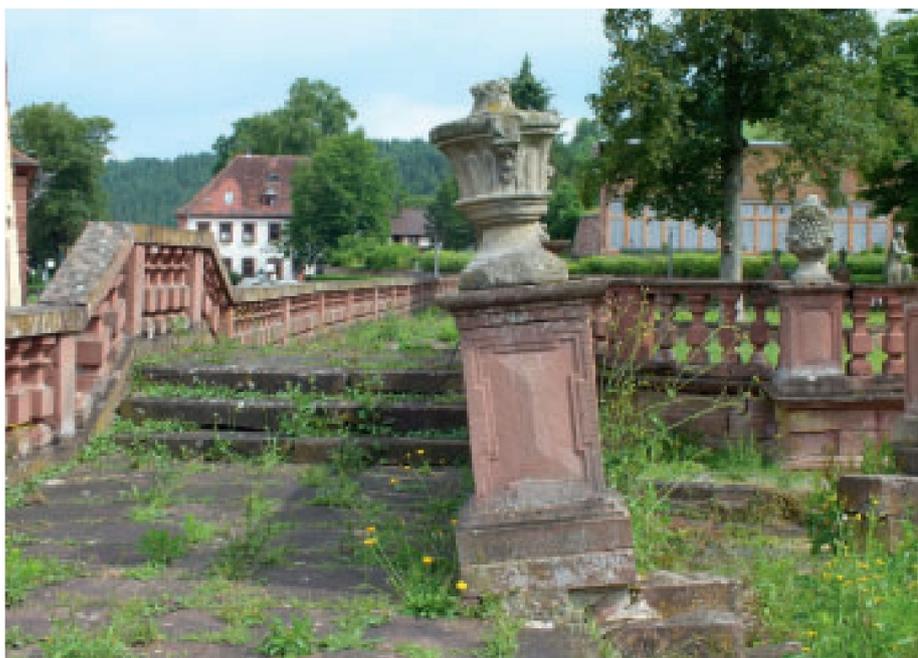
3 Blick auf den Übergang von Süden im Vorzustand.

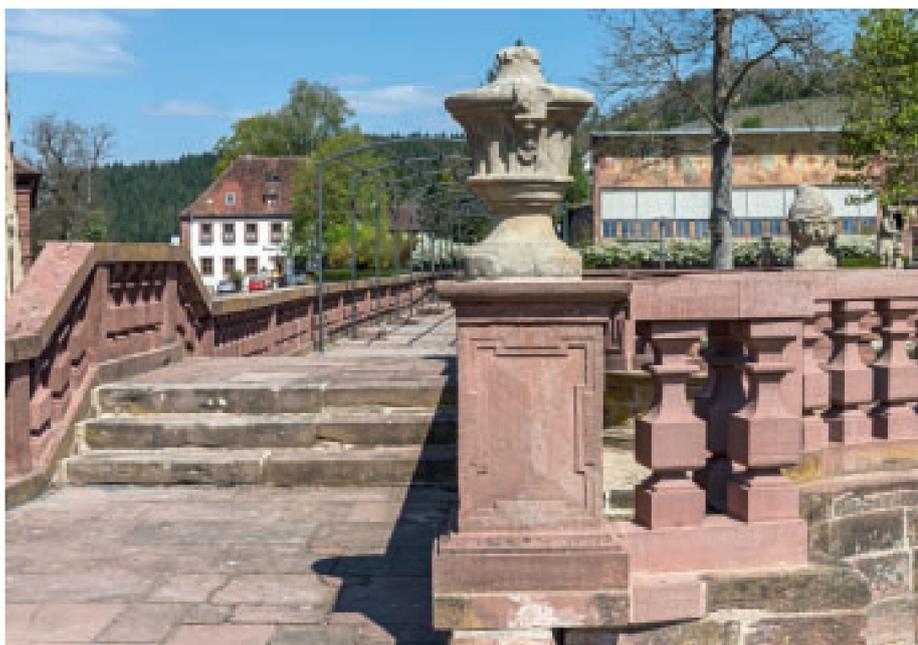
4 Blick auf den Übergang von Süden nach der Maßnahme im April 2017.

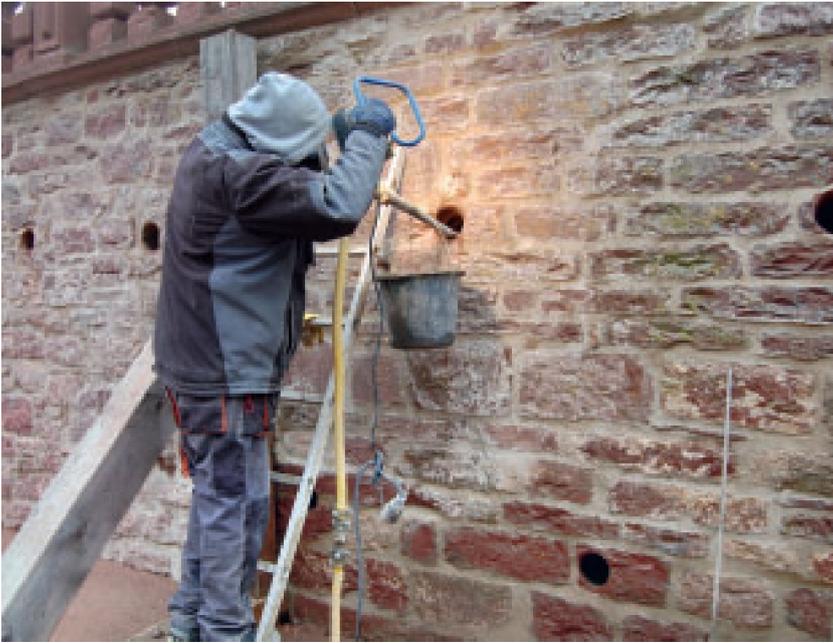
durch Feuchtigkeitsprobleme über die Zeit stark beeinträchtigt, die Fugen ausgewaschen und durch die Schubkraft des Erdreichs vor allem zur Straße hin in manchen Teilen in der gesamten Höhe enorm ausgebaucht, sodass die statische Sicherheit nicht mehr gegeben war. Nicht zuletzt der Bewuchs von hohen Bäumen im Nordwestteil des Gartens direkt an der Mauer hatte aufgrund des Wurzelwerks zu zusätzlichen statischen Problemen geführt. Eine grundlegende Stabilisierungsmaßnahme war geboten (Abb. 2; 4). Nachdem der an der Westseite des Gartens verlegte Plattenbelag photogrammetrisch dokumentiert, nummeriert und sorgfältig geborgen worden war, wurden die Stützmauer auf der Innenseite hintergraben und zur Festigung mehrere bis zu 8 m lange Zuganker ins Erdreich gebohrt (Abb. 5). Die Bohrlöcher wurden danach wieder fachgerecht verschlossen. Nach Verfüguung der einzelnen Mauersteine und Einbringung einer speziellen Drainagebetonschicht konnte das Erdreich wieder bis zur ursprünglichen Höhe aufgefüllt werden. Auch der an der Westseite des Gartens innenliegende Sandsteinplattenweg hat dadurch wieder einen stabilen Untergrund gewonnen. Der aufgenommene Plattenbelag konnte exakt wieder an die gleiche Stelle verlegt werden. Fehlende oder zerstörte Platten wurden mit Altmaterial aus dem Klosterareal ersetzt.

5 Bohrungen für Zuganker nach Vorgabe des Statikers. Die Bohrlöcher wurden anschließend geschlossen.

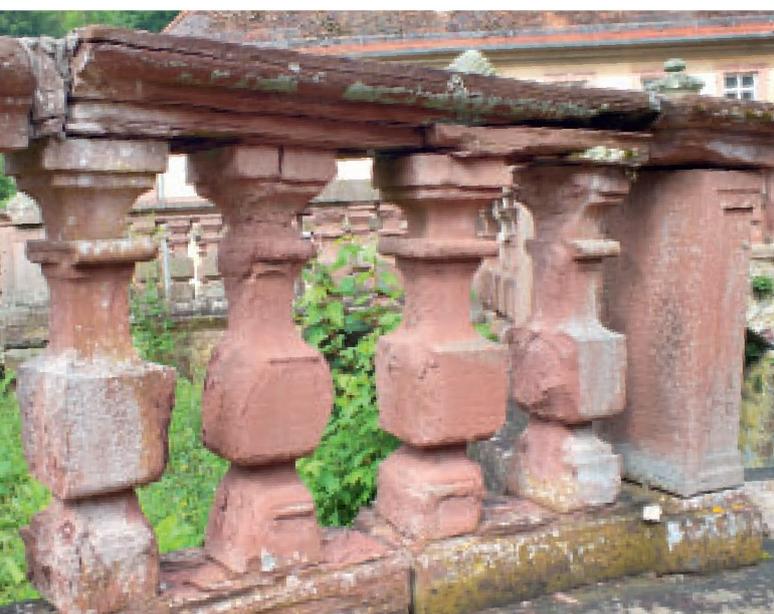
6 Die Balustrade aus rotem Buntsandstein war zum Teil stark beschädigt.

Dokumentation war der Umgang mit den einzelnen Architekturbauteilen festgelegt worden (Abb. 6). Ein Teil der Balustrade befand sich noch in einem passablen Zustand und wurde vor Ort konserviert. Etwa die Hälfte wurde zur Restaurierung in die Werkstätten gebracht, wobei einige stark beschädigte Baluster durch neue Steine aus einem nahe gelegenen Steinbruch komplett ersetzt werden mussten. Die roten Mainsandsteine bestehen zwar aus einer recht harten Sandsteinvarietät, allerdings weisen diese hohe Glimmeranteile auf, was die Steine anfälliger für Feuchtigkeits- und Frostschäden macht. Abplatzungen, Absandungen, Risse und Aufschieferungen waren die Folge. Die Steinmetze sicherten den Originalbestand durch Festigung, Rissverfüllungen und Kitungen, sodass die Baluster, Ober- und Untergurte wieder oberhalb der Umfassungsmauer aufgebaut werden konnten. Dabei wurde jeder Stein an seinen ursprünglichen Ort zurückgebracht und die Fugen mit rotfarbigem Mörtel verschlossen (Abb. 7). Die insgesamt rund 800 Baluster der restaurierten Balustrade zieren nun wieder den Abteigarten und auch die konservierten Skulpturen können nach Abschluss der Sanierungsarbeiten wieder ihren angestammten Platz einnehmen.

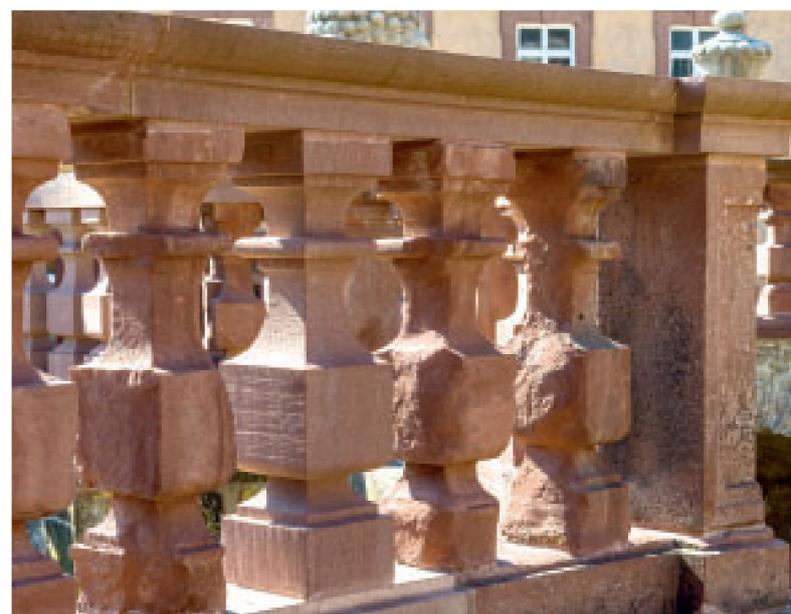
7 Die Balustrade aus rotem Buntsandstein nach der restauratorischen Maßnahme.

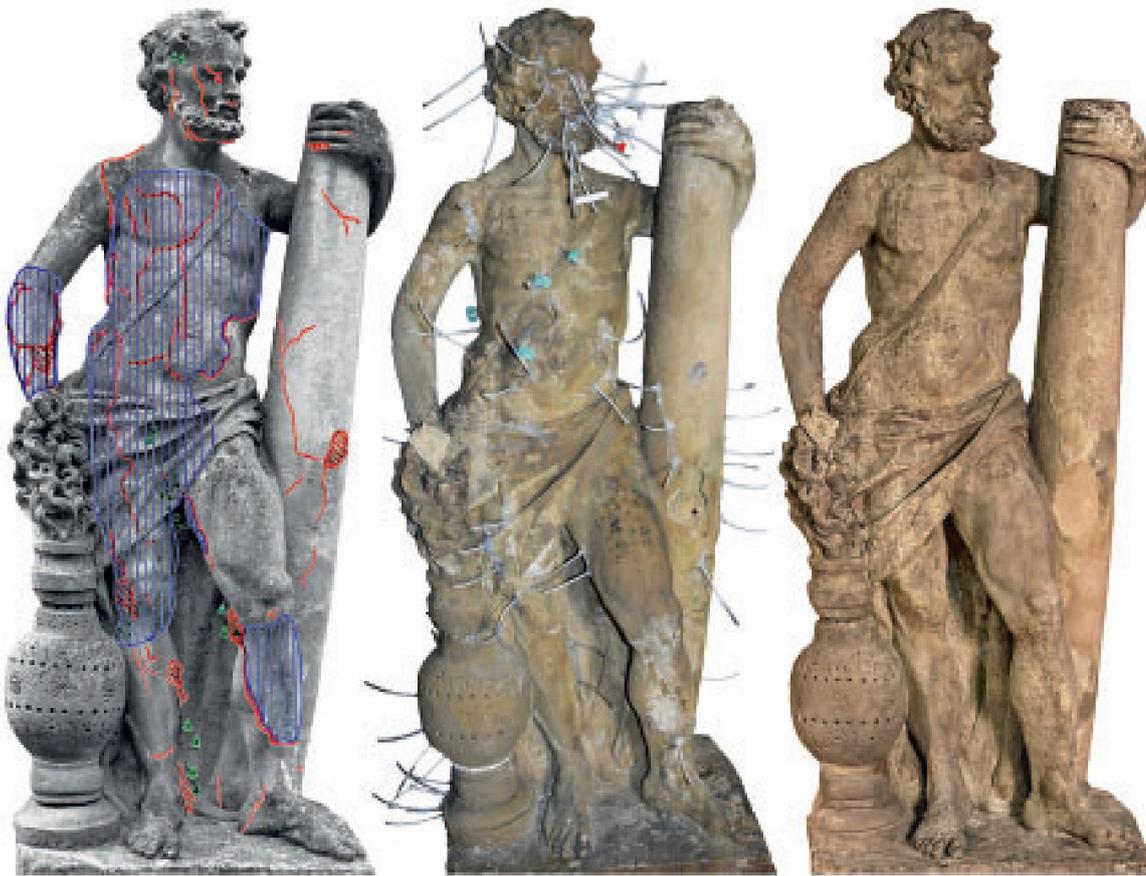
Der Skulpturenschmuck wies zahlreiche Schadensbilder und unterschiedliche Verfallserscheinungen auf (Abb. 8). Auf Grundlage der Schadenskartierung von 1998 wurde die intensive Bestandsaufnahme nach neuesten wissenschaftlichen Erkenntnissen an den Skulpturen fortgesetzt. Eine zusätzliche Fotodokumentation und zahlreiche restauratorische Befunduntersuchungen der zwischenzeitlich neu aufgetretenen Schäden gingen der Konservierung voraus. Im Jahr

8 Links: Vorzustand mit Kartierung verschiedener Schäden; Mitte: während der aufwendigen Konservierungsmaßnahmen, hier die Riss- und Schalenverfüllung; rechts: nach der Restaurierung.

Zu Beginn erfolgten Reinigungsarbeiten an den Sandsteinkunstwerken, um die Oberflächen von schädlichen Moosen, Flechten und weiteren witterungsbedingten Ablagerungen zu befreien. In Teilbereichen war eine Salzreduktion notwendig. Rissbildungen und Abschieferungen wurden durch die Verfüllung mineralischer Bindemittel wieder geschlossen oder mit Hinterfüllmörtel gekittet. Die Oberflächen der teils porösen, absandenden Steine sind strukturell gefestigt worden, um dadurch den Sandsteinen das verlorene mineralische Bindemittel zurückzugeben. Abgebrochene Steinerteile, die im Laufe der Jahre durch den Eigentümer gesichert werden konnten, wurden an der jeweiligen Figur wieder angebracht. Nicht erhaltene Fehlstellen wurden jedoch nicht rekonstruiert, sondern lediglich die porösen Oberflächen gefestigt und mit einer Schlämme geschlossen. Alte Metalldübel und unsachgemäße Ergänzungen vorange-

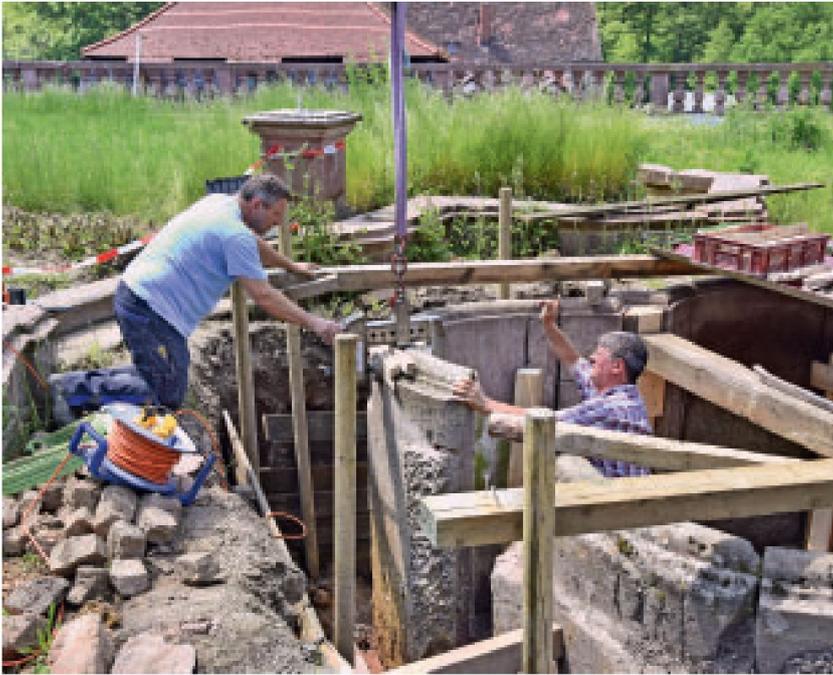
von 1,70 m und soll künftig wieder mit einem steigenden Strahl die Wasserspiele im Abteigarten beleben. Das Bassin setzt sich aus mehreren Brunnenwänden zusammen. Vier Wandelemente waren mittlerweile stark beschädigt, mussten ausgebaut und durch neu gehauene Steine ersetzt werden. Die Abdichtung der Fugen zwischen den Steinelementen erfolgte ursprünglich durch einen mit Baumharz versetzten Mörtel. Auf der Außen-

10 Das 1,70 m tiefe Brunnenbassin im Südparterre wurde von der aufgefüllten Erde befreit, schadhafte Brunnenwände mussten ausgebaut werden.

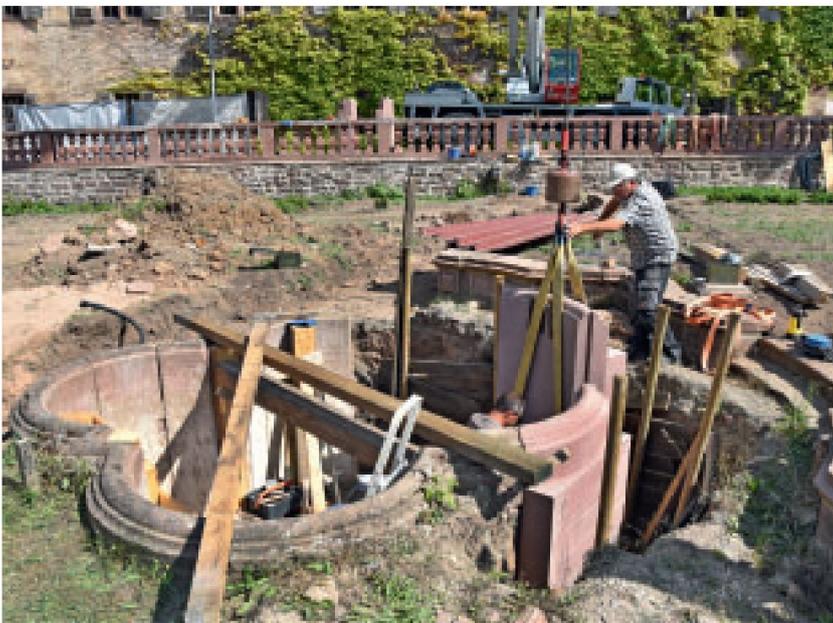
11 Die neuen Seitenwände des Brunnenbassins aus dem gleichen Naturstein werden wieder eingesetzt.

seite des Brunnens erfolgte eine weitere Abdichtung mit einem 30 cm starken Lehmschlag (Abb. 11). Da beide Brunnen im oberen Abschluss die gleiche Profilierung zeigen, kann davon ausgegangen werden, dass sie zeitgleich entstanden sind.
