Der Kienzlerhansenhof in Schönwald

Nutzungskontinuität in einem Schwarzwälder Eindachhof aus dem Jahre 1591

Henriette von Preuschen

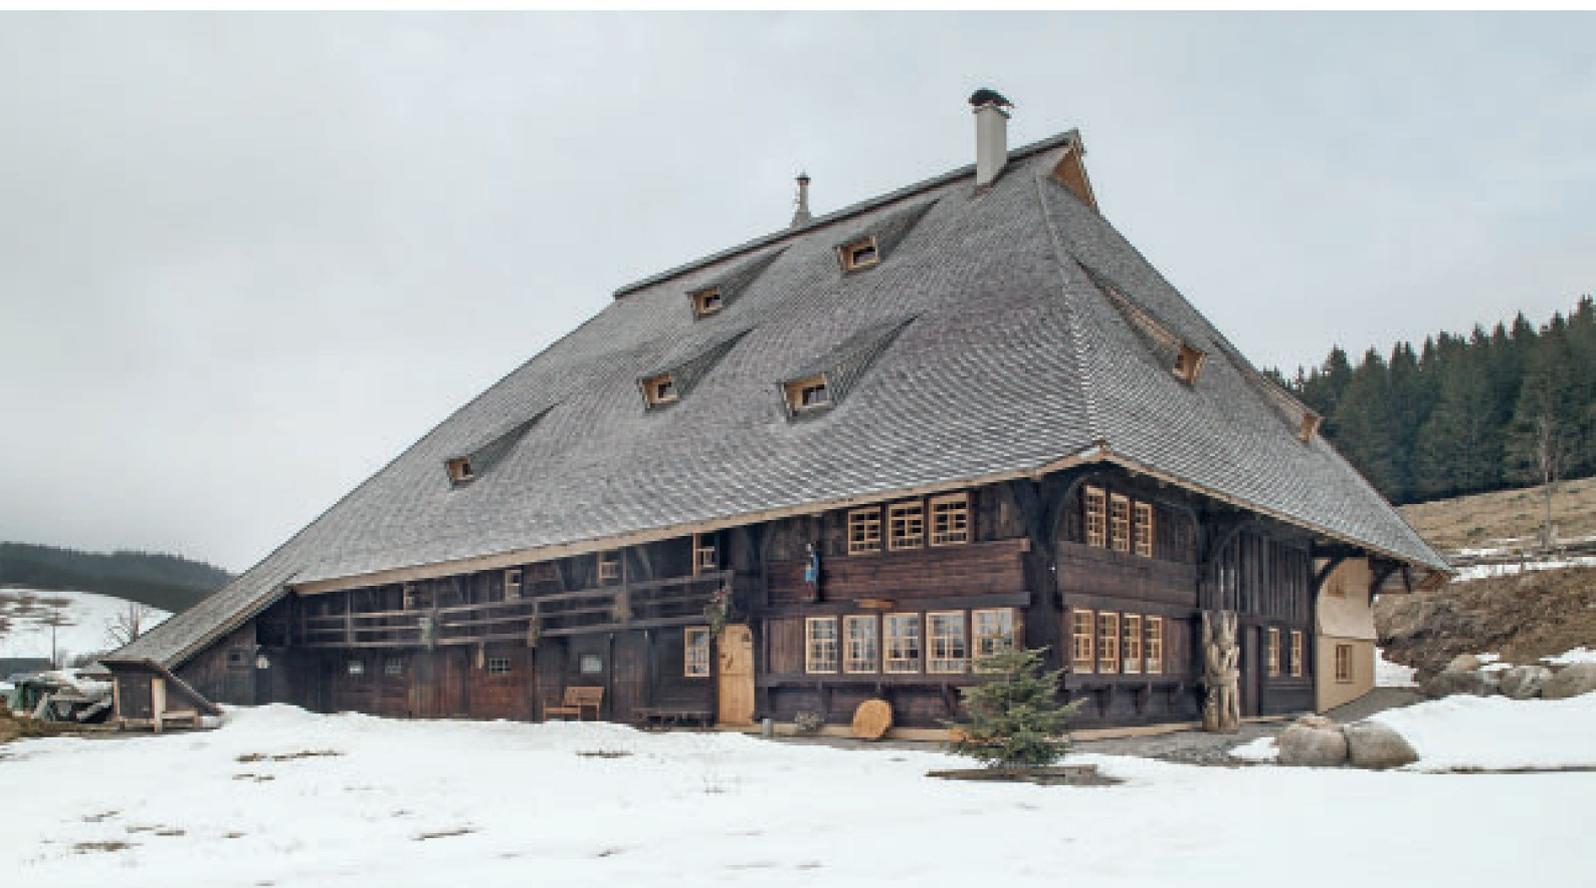
1 Ansicht von Südosten nach der Instandsetzung 2016.

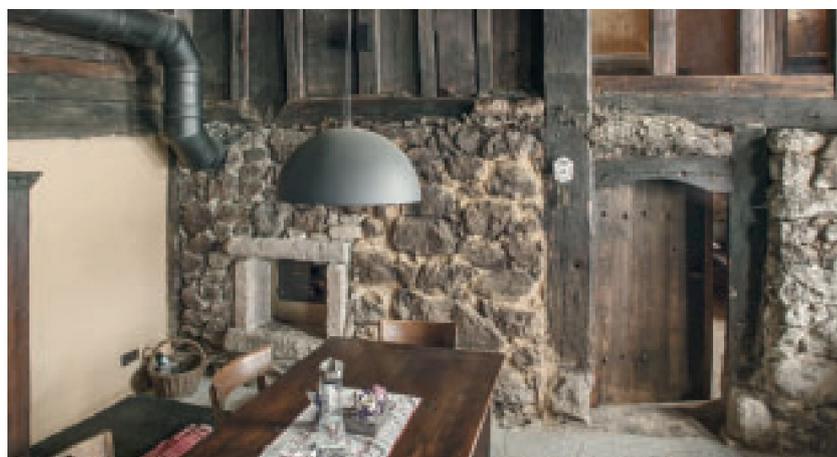
7 Wiederhergestellte Rauchküche mit bauzeitlichem Eingang zum Vorratskeller.

ständer und der über dem Geschossriegel liegende und stark gefaste Schwellriegel erhalten. Eine Rauchküche reichte grundsätzlich über zwei Geschosse. So war genügend Platz vorhanden, dass der Rauch in einem Rauchfang, einem so genannten Gewölm, zunächst abkühlen konnte. Das Gewölm ist ein Rauchfang aus Haselruten, die mit Lehm ausgestrichen wurden, und war über der Herdstätte angeordnet. Der Rauch konnte dann entweder über ein Deckenloch in den Dachraum abziehen, dessen Konstruktion er wie auch im Falle des Kienzlerhansenhofs schwärzte, oder der Rauch zog über Schlitze in der bergseitigen Außenwand der Küche ab. Nach Entfernung der Decke und des Ausbaus der 1970er Jahre konnte die genaue Lage des Gewölms durch die Bauforschung verortet werden: Der Fasenauslauf des bauzeitlichen Schwellriegels über dem westlichen Zugang zeigt die Lage des ehemaligen Tragbalkens für das Gewölm an. Das neue Gewölm wurde in traditioneller Technik eingebracht. Mit der Entfernung der jüngsten Wandvormauerungen konnte die nun sichtbare Bruchsteinwand zum Vorratskeller repariert werden. Sie blieb steinsichtig (Abb. 10). Der in Resten erhaltene Steinplattenboden wurde ergänzt. Das Türblatt der Wendebohlentür wurde während der Baumaßnahme aufgefunden, repariert und an der belegten Stelle, dem flurseitigen Küchenzugang, wieder eingesetzt.

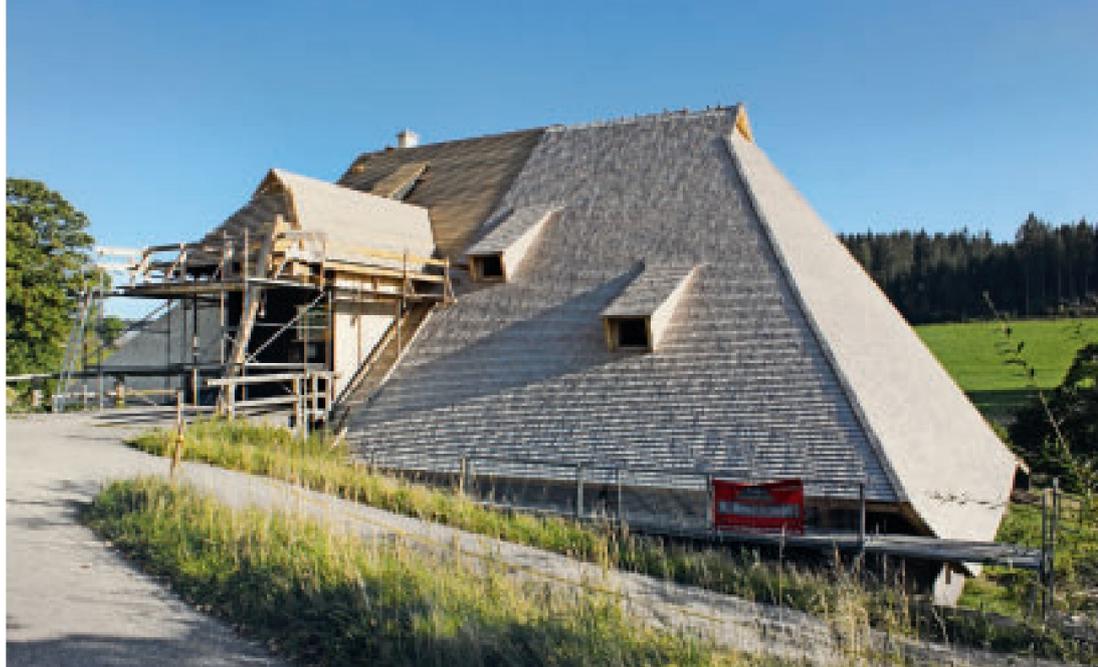
12 Holzschindel als neue Dachdeckung, während der Baumaßnahme von Norden 2014.

Raum für die Pufferspeicherheizung geschaffen. Ein neuer kleiner Arbeitsraum entstand im Obergeschoss in Verlängerung des Hausgangs. Der ehemalige erdgeschossige Vorratsraum wird nun als „Stüble“ genutzt und erhielt einen Kachelofen. Die „Stüblekammer“ darüber ermöglicht über verglaste Wandfelder den Blick in die Rauchküche. Nach Entfernung der Verkleidung und der Mineralwolle der 1970er Jahre wurden die Außenwände des Wohnteils zwischen Bohlenfassade und Täfer mit einer Holzfaserdämmung neu gedämmt und mit einer Windsperre versehen. Die Decke über dem Wohnteil und über den Gangkammern sowie die stallseitigen Wände der Dachkammern erhielten ebenfalls eine Dämmung. In der Stube wurden die Fenster der 1970er Jahre durch kleinteilige Holzkastenfenster in der im Fensterriegel ablesbaren Zahl und Lage ersetzt (Abb. 11), einzelne während der Baumaßnahme wiederentdeckte Fensterflügel in den Gesindekammern wieder eingesetzt. Auch das Dach erhielt wieder eine Holzschindeldeckung, unter der die Reste der historischen Deckung verblieben (Abb. 12). Die umfangreiche Reparatur des Kulturdenkmals wurde vom Land Baden-Württemberg gefördert.
