# Die Uhr zurückgestellt Sanierung des „Alten Rathauses“ von 1688 in Lützelsachsen

Ruth Cypionka/Achim Wendt

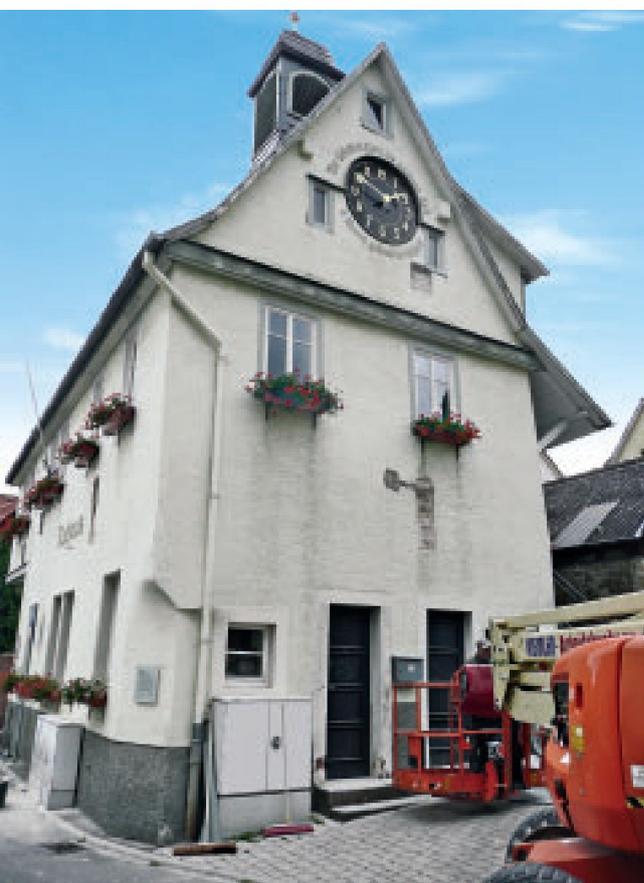
3 Das Rathaus vor Beginn der Sanierungsmaßnahme.

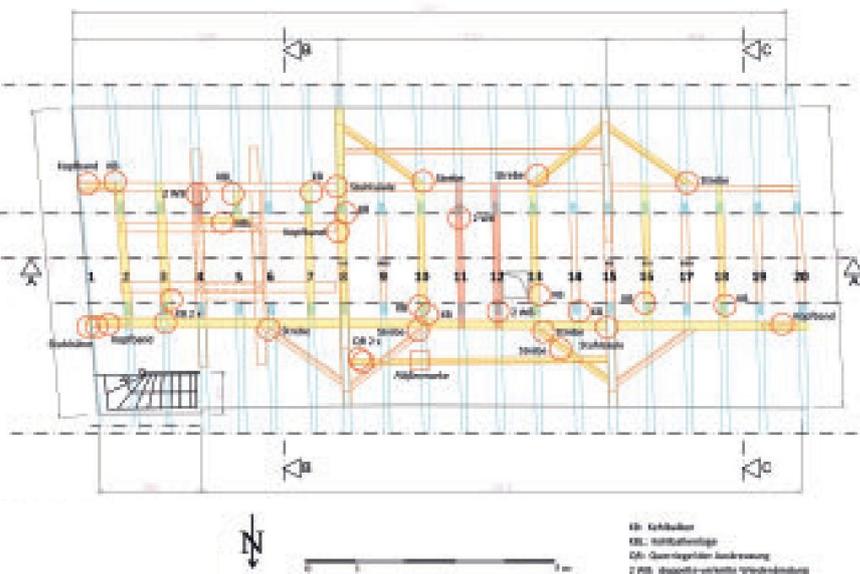
4 Dachkonstruktion mit liegendem Stuhl und Markierungen der Floßaugen.

Ebenfalls zeittypisch ist das Sparrendach mit liegendem Stuhl. Die Dachkonstruktion kommt mit nur zwei Bindergespärren aus, die durch je zwei mal zwei Diagonalstreben sowie ein Querriegelpaar gegen Horizontalverschiebungen durch Windlast gesichert wurden (Abb. 4).

führt anstelle der bauzeitlichen ins Obergeschoss. In dem auch weiterhin ungenutzten Dachgeschoss war wegen der mangelnden Längsaussteifung und infolge des nachträglich aufgesetzten Dachreiters eine statische Ertüchtigung notwendig. Die Denkmalpflege favorisierte aufgrund der besonderen Wertigkeit des Dachwerks eine materialgerechte Ergänzung in Form von zwei reversiblen Stuhlkonstruktionen in Holz.

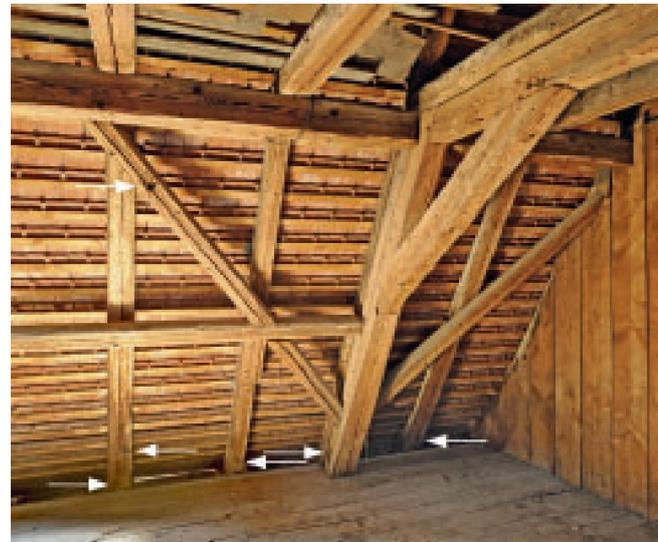
Bemerkenswert ist der außerordentlich hohe Anteil von Floßholz, das sich anhand zahlreicher Befunde vor allem im Dachgeschoss, aber auch am Fassadengefüge nachweisen lässt (Abb. 5). Sichtbare Hinweise sind Floßaugen, über Eck gebohrte Löcher mit einer dreieckigen Vorkerbung. Aufgrund der hohen Dichte von Floßhölzern kommt

5 Dachkonstruktion mit zahlreichen Befunden von Floßbereispuren.

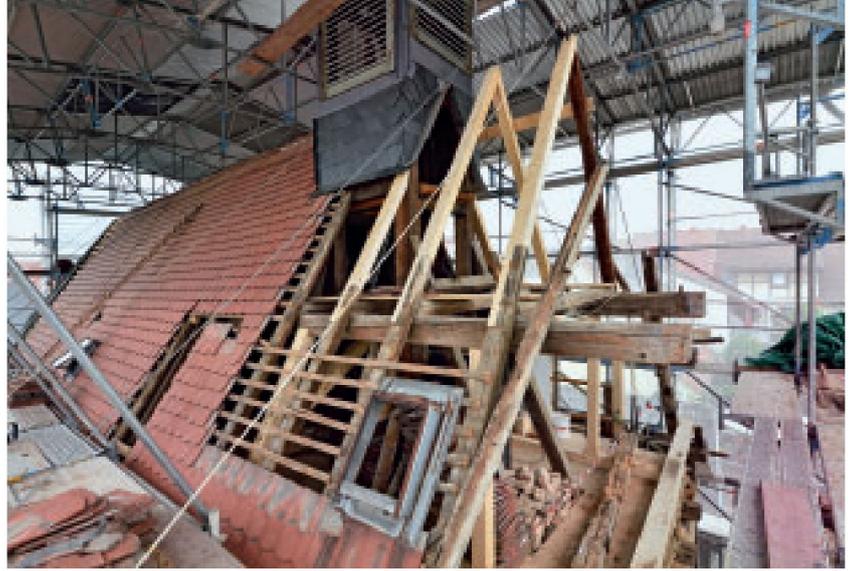
6 Das Rathaus während der Sanierung unter einem Schutzdach.

Die Sanierung fand witterungsunabhängig unter einem Schutzdach statt (Abb. 6).

Hauptmaßnahme waren die umfangreichen Zimmermannsarbeiten. Die äußerlich noch gut erhaltenen Hölzer waren innen oft so geschädigt, dass sie erneuert werden mussten. Am stärksten betroffen war der Ostgiebel, während das Zierfachwerk an der Südfassade deutlich besser überdauert hat. Die bauzeitlichen Gefache aus Lehmstaken waren beim nötigen Holzaustausch leider überwiegend nicht zu halten. Die zimmermannsmäßigen Reparaturen wurden auf Grundlage einer detaillierten Schadensdokumentation mit der Denkmalpflege abgestimmt. Die 1808 zugesetzte Ecklaube konnte aufgrund der eindeutigen Befundlage wiederhergestellt werden.

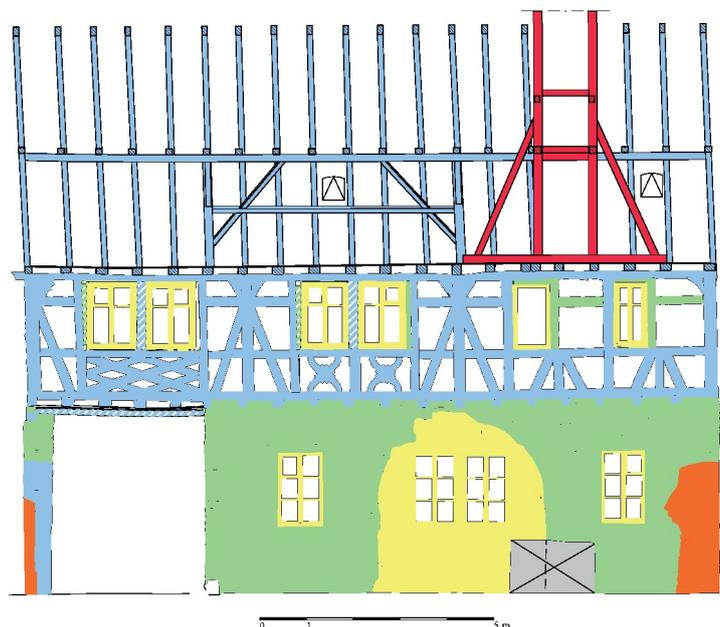
7 Bauphasenplan der Südfassade.

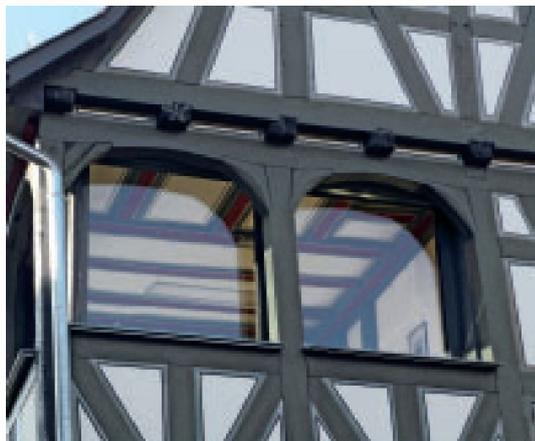
8 Blick in die verglaste Laube, heute Büro, mit farbigen Deckenbalken.

Um einen geschlossenen Raum für die Büronutzung zu erhalten, wurde die Ecklaube im Obergeschoss großflächig verglast (Abb. 8). Der offene Charakter sollte dabei nicht durch sichtbare Rahmungen oder Teilungen beeinträchtigt werden. Der Saal ist wieder in seiner ursprünglichen Größe ohne Zwischenwände erlebbar und bietet repräsentativen Anlässen den passenden Rahmen (Abb. 9). Das Erdgeschoss wurde für die Bürger barrierefrei erschlossen und beherbergt ein modern eingerichtetes Bürgerbüro. Eine neue Treppe aus Stahl

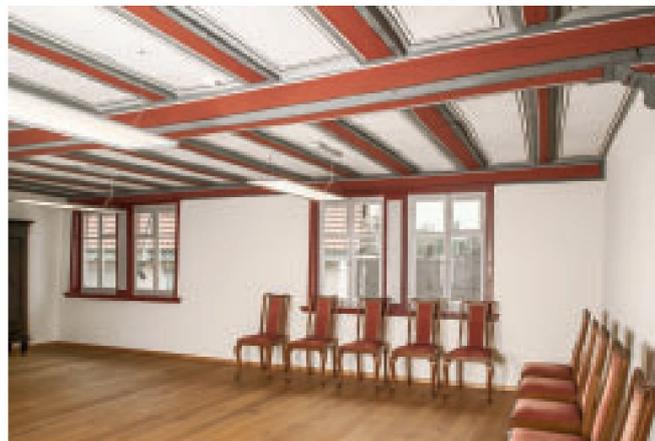
9 Blick in den Saal im Obergeschoss nach Abschluss der Sanierung.

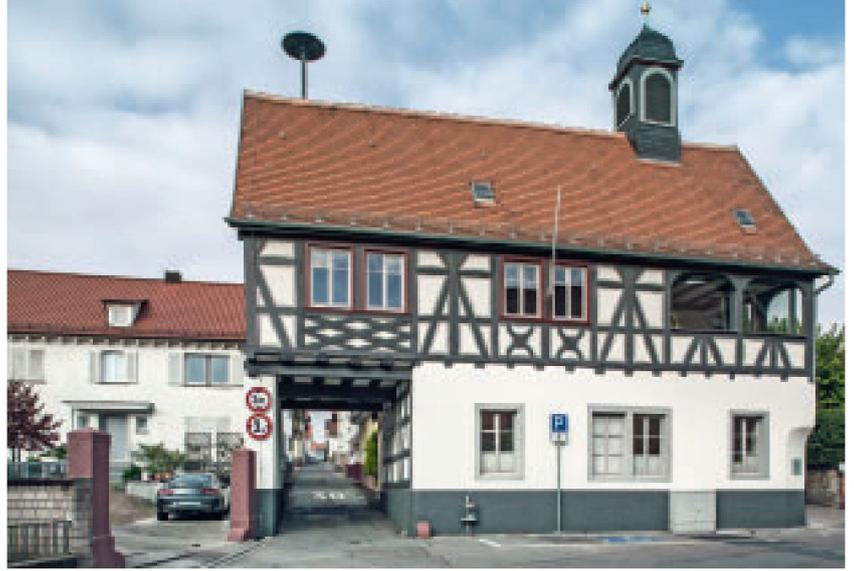
10 Das Rathaus von Süden nach Abschluss der Sanierung. Im Obergeschoss das für Ende des 17. Jahrhunderts typische Fachwerk mit hohen Fußstreben und Knaggen. Der Saal im linken Hausbereich wird durch zwei Doppelfenster und Feuerböcke beziehungsweise Fachwerkrauten in den Brüstungsfeldern betont. Rechts die wiederhergestellte Eckklaube. Der Dachreiter aus der Mitte des 19. Jahrhunderts mit frisch vergoldeter Spitze.

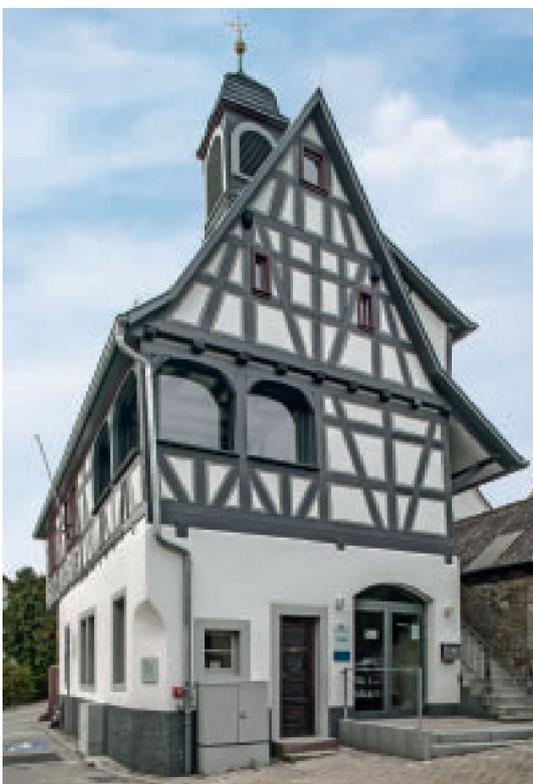
11 Das Rathaus von Osten nach Abschluss der Sanierung.
