Sebastian Sonntag, Daniel Riemenschneider
mit einem Beitrag von Manuel Zeiler und Michael Baales

Das Starkniederschlagsereignis vom Juli 2021 und seine Auswirkungen auf das kulturelle Erbe im Sauerland

Ausgrabungen und Funde in Westfalen-Lippe 17, 2024/2025

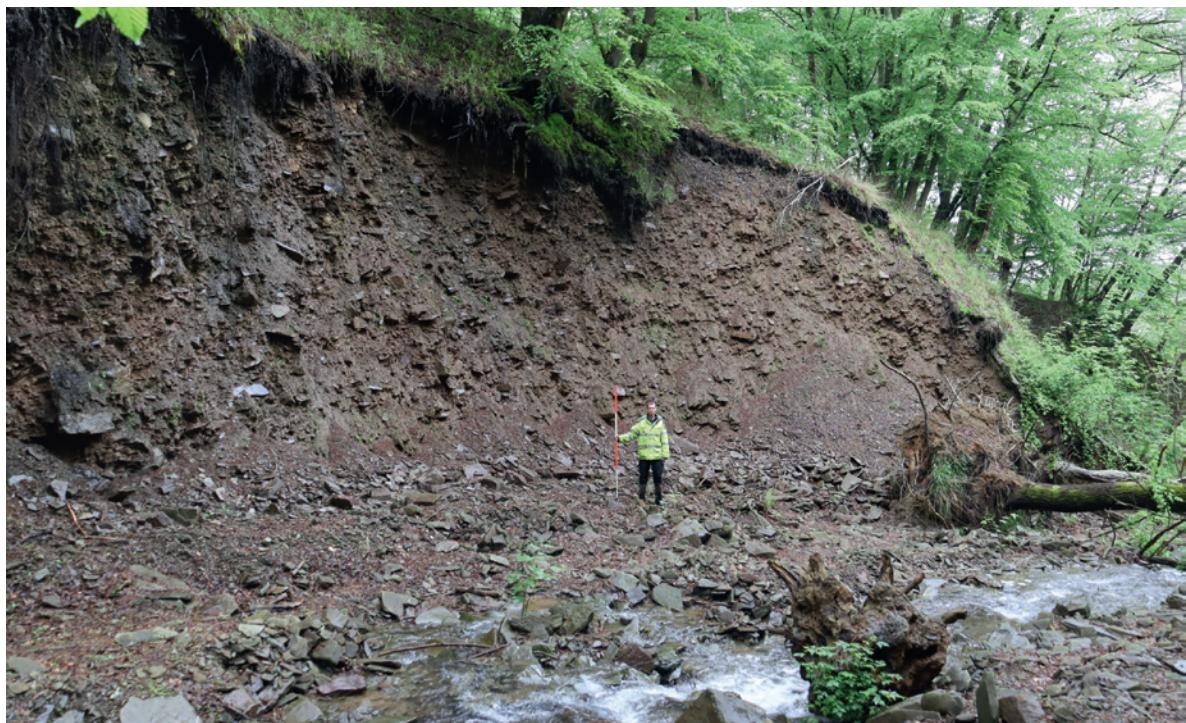
Abb. 1 Eine mehrere Meter hohe Abbruchkante/Erosionskante an der Uferböschung des Fährbaches bei Hagen-Hohenlimburg mit fortschreitendem Erosionsbild (Foto: LWL-Archäologie für Westfalen/D. Riemenschneider).

Neben zahlreichen Personen- und Sachschäden sowie enormen Schäden an der Landschaft selbst wurde die Infrastruktur in der Region schwer getroffen (Abb. 1). Doch auch der entstandene Schaden am regionalen Kulturgut war teils bemerkenswert dramatisch und schwer, wie etwa

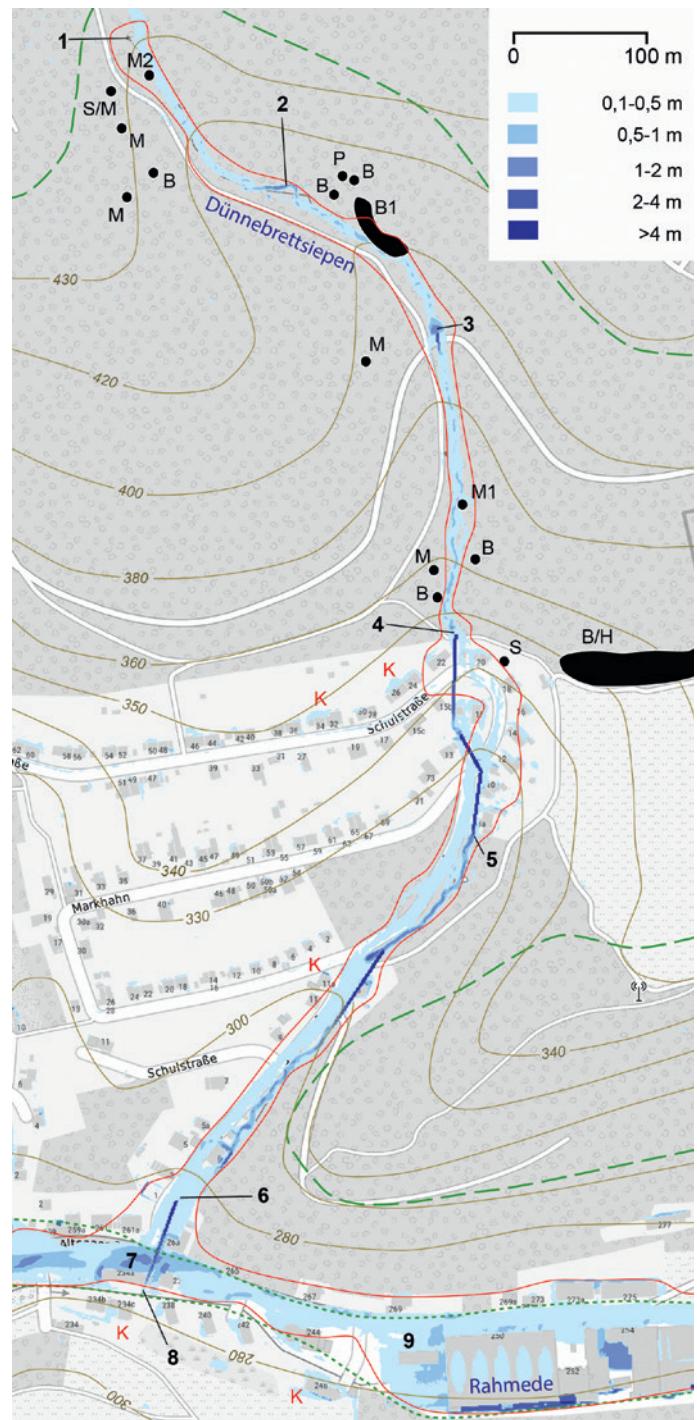
Die SGK lässt zudem Bereiche von Über schwemmungen – zumeist aufgrund von Verengungen (Abb. 2, 2) oder Verrohrungen der Gewässer (Abb. 2, 4–5, 6–7) – erkennen, wo großflächige Schäden im Wohngebiet durch durchströmendes Oberflächenwasser entstanden und schließlich das Tal des Vorfluters bis zu 4m hoch überflutet wurde (Abb. 2, 7, 9).

Während die genannten Meiler (Abb. 2, M1, M2) durch das Flutereignis in ihrer Substanz bedeutend geschädigt wurden, ist der Spül schaden un tertiägig im Stollen von der AS Olpe nicht geprüft worden, da das Bauwerk bereits vor der Natur kata strophe stark verbruchgefährdet war.

Abb. 2 Rezente Siedlung und archäologische Fundstellen (schwarz) am Mittelhang des Dünnebrettsiepens in Lüdenscheid, Märkischer Kreis, auf Grundlage der Starkregen gefahrenkarte (blaue Flächen: Gewässerhöhe bei kalkulierten 90 mm/m² in der Stunde) und der Geobasisdaten NRW. B: Altbergbau; H: Hohlweg; K: Betroffene Gebäude mit Flutschäden außerhalb des eigentlichen Überschwemmungsgebiet 2021; M: Meiler; P: Podium; S: Schlackenplatz. Rot umrandete Fläche: Flutschadensgebiet Juli 2021 (Kartengrundlage: Geobasis NRW, dl-de/zero-2.0; Grafik: LWL-Archäologie für Westfalen/M. Zeiler).

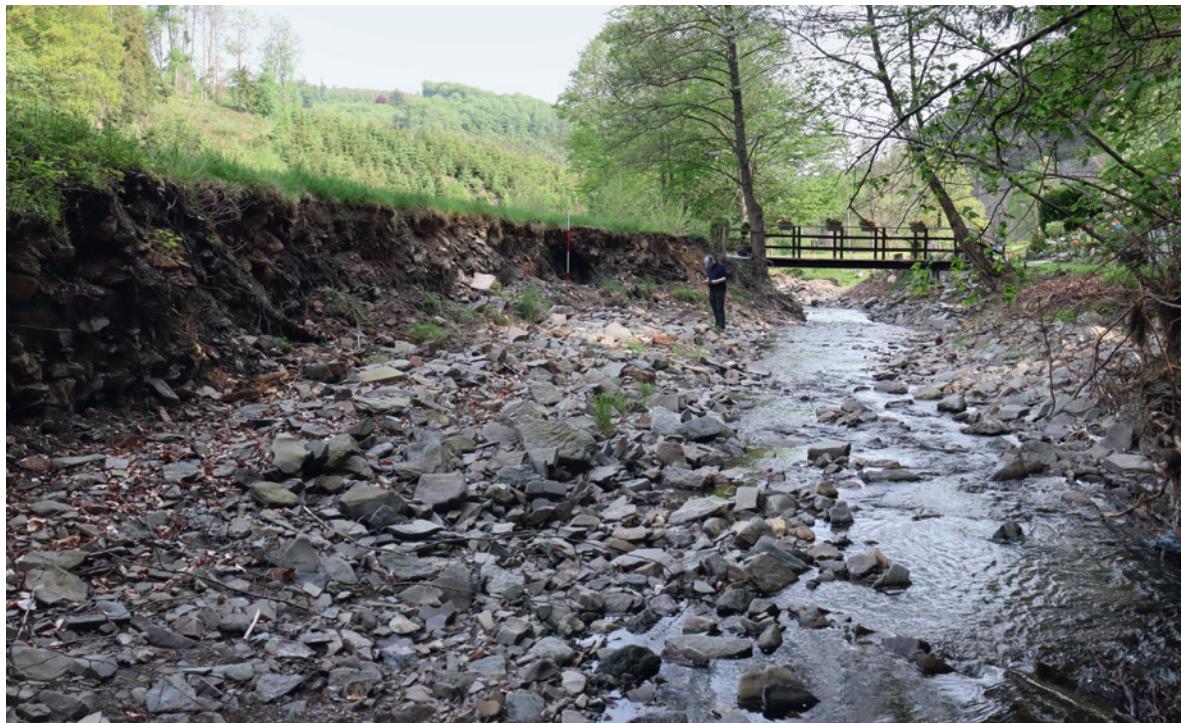
Abb. 8 Reste eines Staudamms in der durch die Flut beschädigten Böschung des Nahmerbaches bei Hagen (Foto: LWL-Archäologie für Westfalen/D. Riemenschneider).

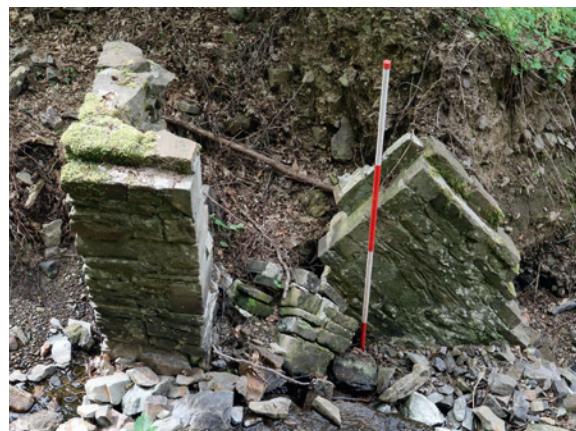
Abb. 9 Um- und unterspülte Reste eines Teils des rekonstruierten Pochwerkes in der Dahlenbecke bei Ennepetal (Foto: LWL-Archäologie für Westfalen/D. Riemenschneider).

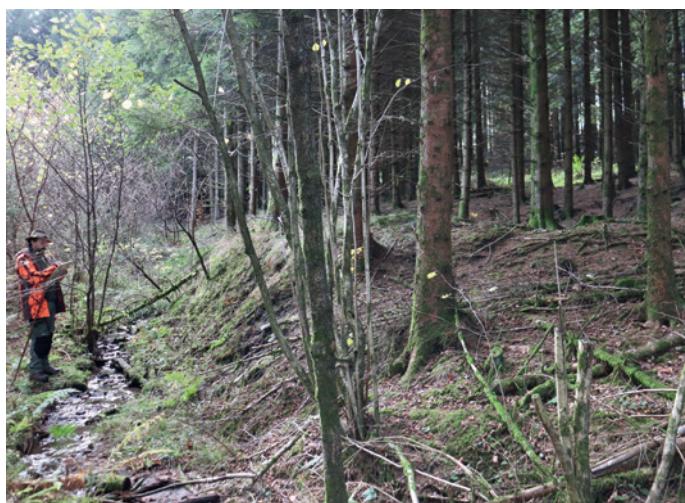
Abb. 12 Unbeschädigtes Bachbett und vollständig erhaltenes Meilerpodium im Schlötersiepen bei Attendorn (Foto: LWL-Archäologie für Westfalen/D. Riemenschneider).

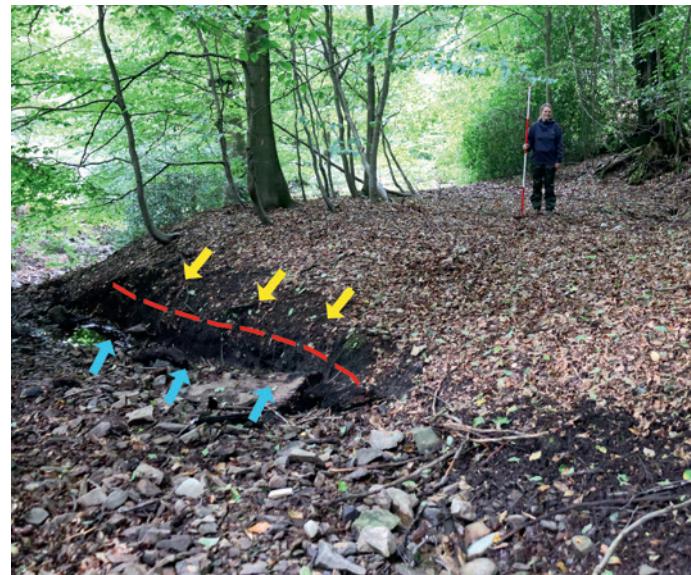
Abb. 13 Zum Teil abgespülte Schlackenhalde mit Meilerüberprägung in Hagen (Foto: LWL-Archäologie für Westfalen/D. Riemenschneider).

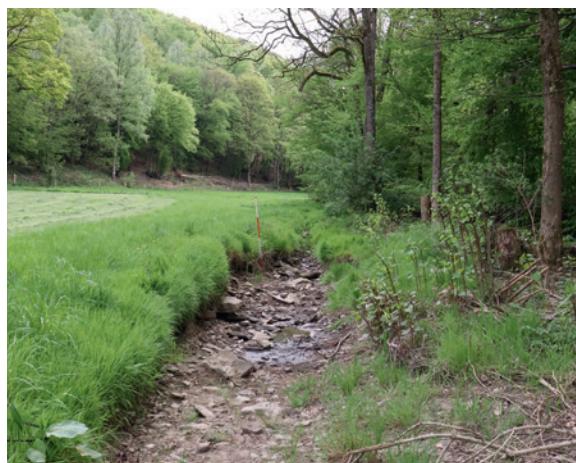
Abb. 18 Überspülung des Fundstellenareals mit starker Rinnenbildung als Folge der temporären Nebenarmbildung des Nahmerbaches bei Hagen (Foto: LWL-Archäologie für Westfalen/D. Riemenschneider).

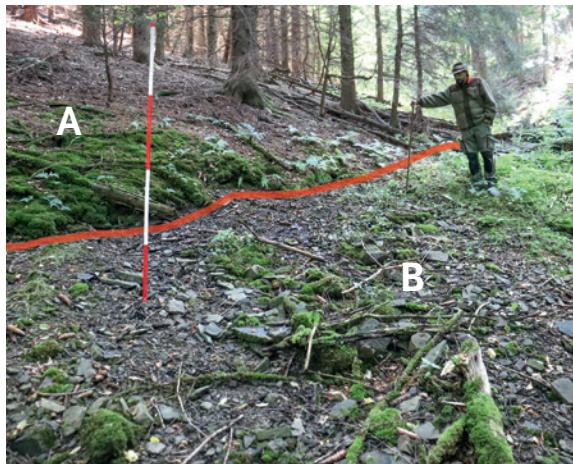
Abb. 19 Erodierende und mit Geröllschutt überdeckte Fundstelle in Altena (Foto: LWL-Archäologie für Westfalen/D. Riemenschneider).

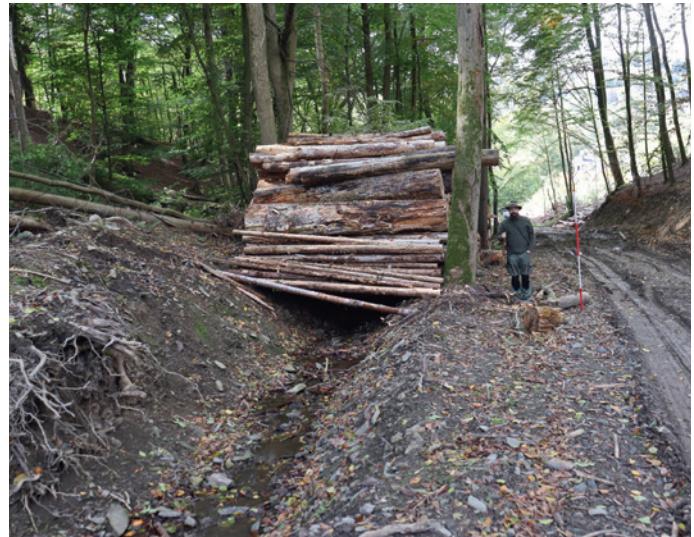
Abb. 22 Über dem Bett des Kirchsieper Baches bei Hagen-Dahl gelagerte Holzstämme (Foto: LWL-Archäologie für Westfalen/D. Riemenschneider)

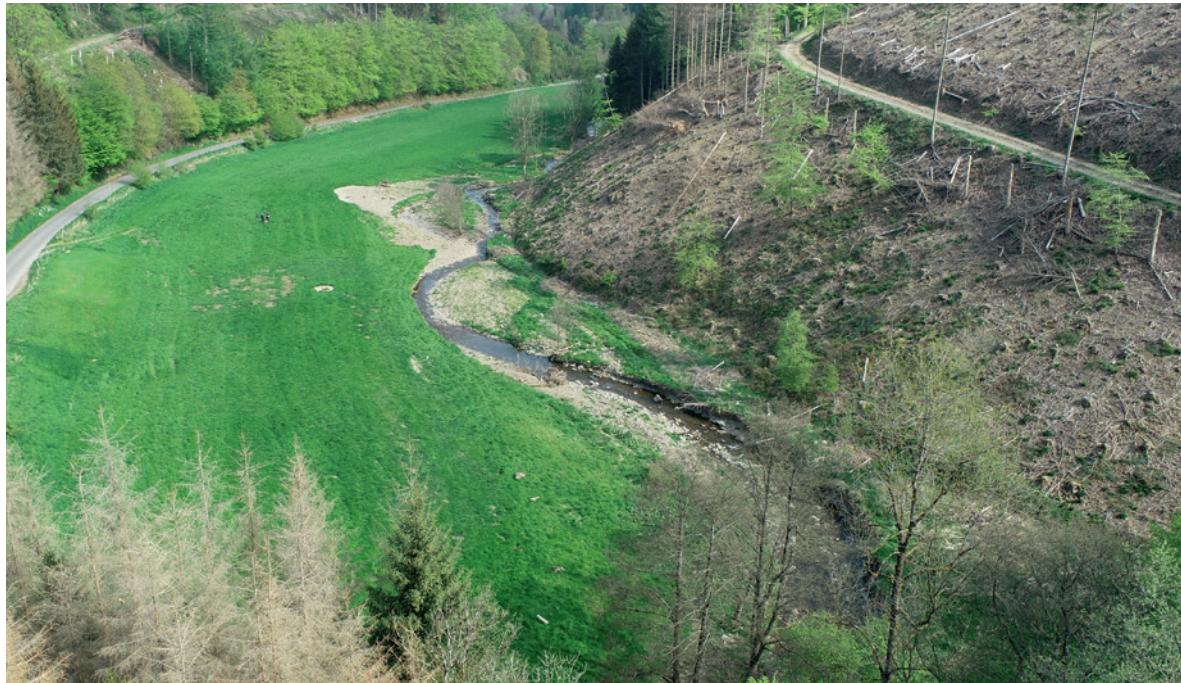
Abb. 25 Überfluteter Auenbereich des Nahmerbaches bei Hagen. Deutlich zu erkennen sind die temporäre Nebenarmbildung sowie die angespülten Geröllmassen. Oftmals befinden sich Kalamitätsflächen in unmittelbarer Nähe zu den Gewässern (Foto: LWL-Archäologie für Westfalen/D. Riemenschneider).
