XANTEN, KREIS WESEL

Erfahrungen aus dem Betrieb der Herbergs-thermen in Xanten

Peter Kienzle

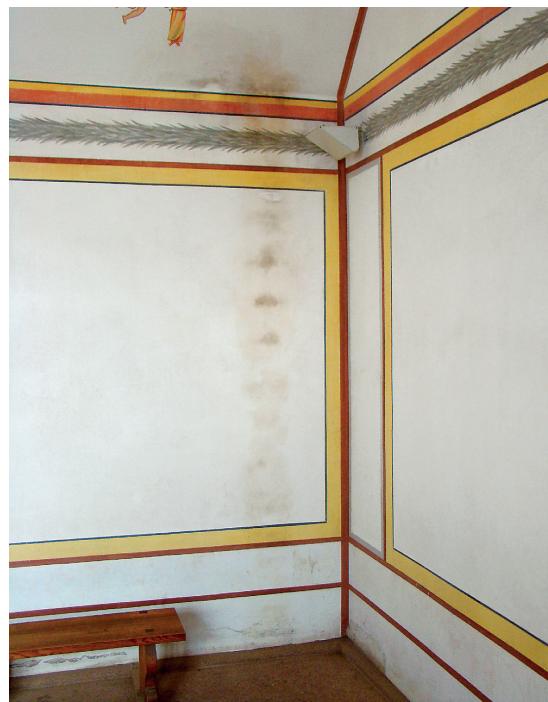
Im Tepidarium (Laubaderaum) zeigen sich in den Bereichen der drei letzten in die Wand eingelassenen Tubulizüge (Rauchabzüge aus Hohlziegeln) braune Flecken (Abb. 102). Ähnliche Flecken treten auch an der gewölbten Decke auf. Diese Schäden sind allgemein als Versottung zu bezeichnen. Beim Verbrennen von Holz entstehen unter anderem Schwefeldioxid (SO_2) sowie – abhängig von der Feuchtigkeit des Holzes – unterschiedliche Mengen an Wasserdampf (H_2O). Kühlt das Rauchgas auf dem Weg durch Hypokaustum (Fußbodenheizung) und Tubulatur ab, sinkt dessen Möglichkeit, Wasserdampf aufzunehmen. Ist der sog. Sättigungspunkt erreicht, fällt der Wasserdampf in Form von flüssigem Wasser aus. Je nach ursprünglichem Feuchtigkeitsgehalt des Feuerholzes kann dieser Taupunkt zwischen 30°C und 80°C liegen.

In der Folge reagiert das Wasser mit dem Schwefeldioxid zu schwefeliger Säure (H_2SO_3). Diese lagert sich an der Innenseite der Tubulizüge ab. Sie durchdringt mineralische Baustoffe sehr schnell und zeigt sich an der Außenfläche der Rauchgaszüge in Form brauner Flecke.

102 Xanten, CUT. Versottungsflecken im Tepidarium.

Das Problem ließ sich lösen, indem die hintersten drei Tubulizüge über dem Gewölbe mit Metallrohren zusammengeführt und vor dem Austritt des Rauchrohrs ins Freie ein Ventilator eingebaut wurde. Der Ausfall von schwefeliger Säure konzentrierte sich nun auf die drei Tubulizüge. Dies geschah bei jedem Anheizvorgang über einen längeren Zeitraum, da sich die erhebliche Baumasse der Hypokaustpfeiler und der Suspensura (Laufboden) nur langsam erwärmt.

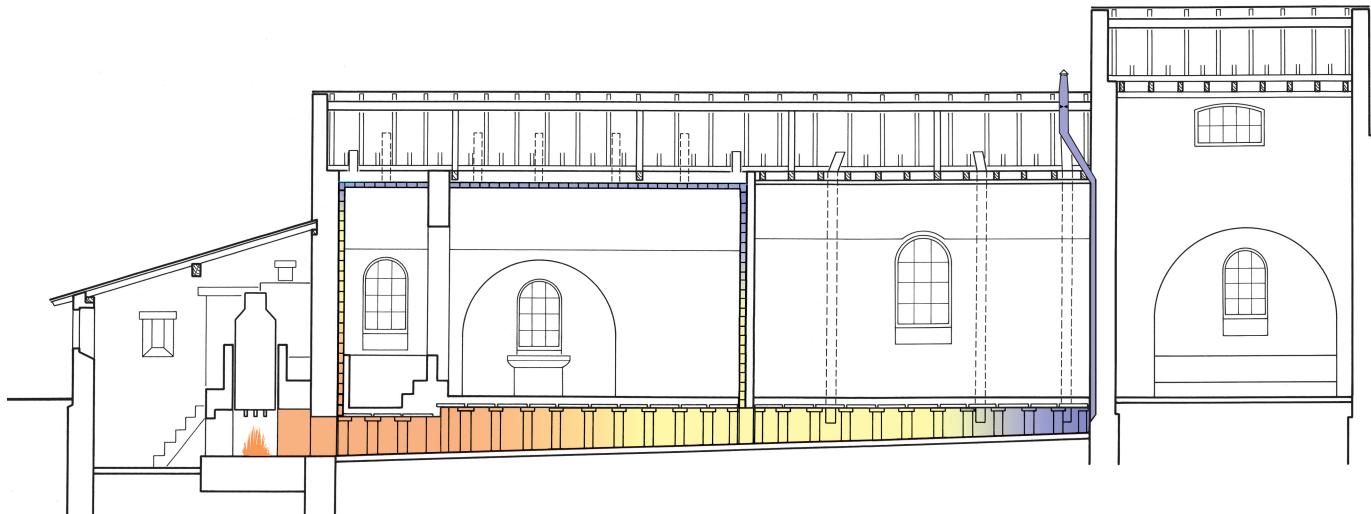
103 Xanten, CUT. Längsschnitt der Herbergsthermen mit Temperaturverlauf im Hypokaustum.

nach war nur noch eine geringe Wärmemenge erforderlich. Das Rauchgas besaß dann beim Austritt aus der Schornsteinöffnung noch eine hohe Temperatur, der Taupunkt wurde nicht mehr im Tubulizug erreicht und in der Folge fand auch keine Versottung mehr statt. Zeitgleich nahm der Holzverbrauch drastisch ab (Abb. 103).

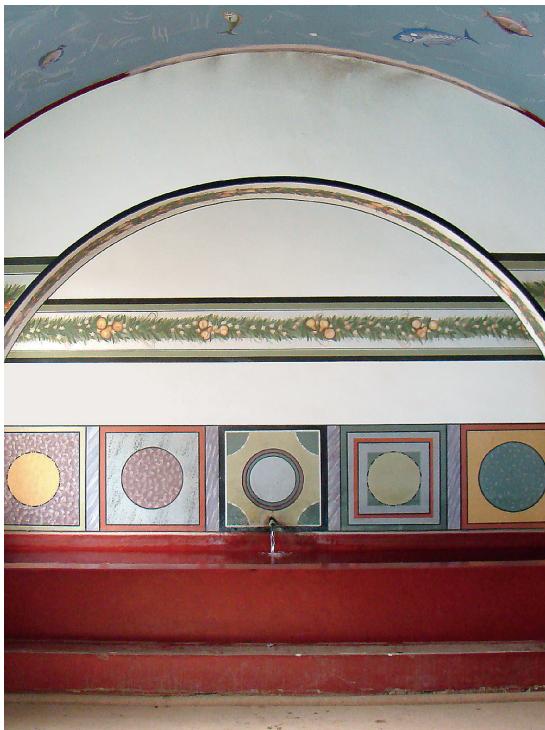
104 Xanten, CUT. Schildwand im Caldarium mit Abriss im Scheitel.

Im Sockelbereich der Südostwand des Caldariums, nahe dem Badebecken sind waagerechte Risse aufgetreten, ein weiterer im Scheitelbereich vom Gewölbe des Caldariums, unmittelbar vor der südwestlichen Schildwand (Abb. 104). Beide Schäden sind aufgrund von Temperaturspannungen entstanden.

Im Caldarium ist das Rauchgas in den Tubulizügen lediglich durch deren Wandung und den Wandputz von der Raumluft getrennt. Im Bodenbereich befindet sich zwischen dem Rauchgas und der Innenluft über den Hypokaustpfeilern eine Ziegelplatte mit einem Fußboden aus ca. 20 cm Opus signinum (wasserdichter Estrich). Naturgemäß wird die dünne Wandung schneller aufgeheizt, die Erwärmung des Bodens dauert wesentlich länger. Während sich die Wand durch die Wärme dehnt, verhartt der kalte Boden zunächst in seinen Ausmaßen. Der Boden dehnt sich entsprechend langsamer. Dabei schiebt der schwere Boden gegen die Tubuliwandung. Der dadurch auftretende Druck führt zu einem Abriss unmittelbar über dem Boden.

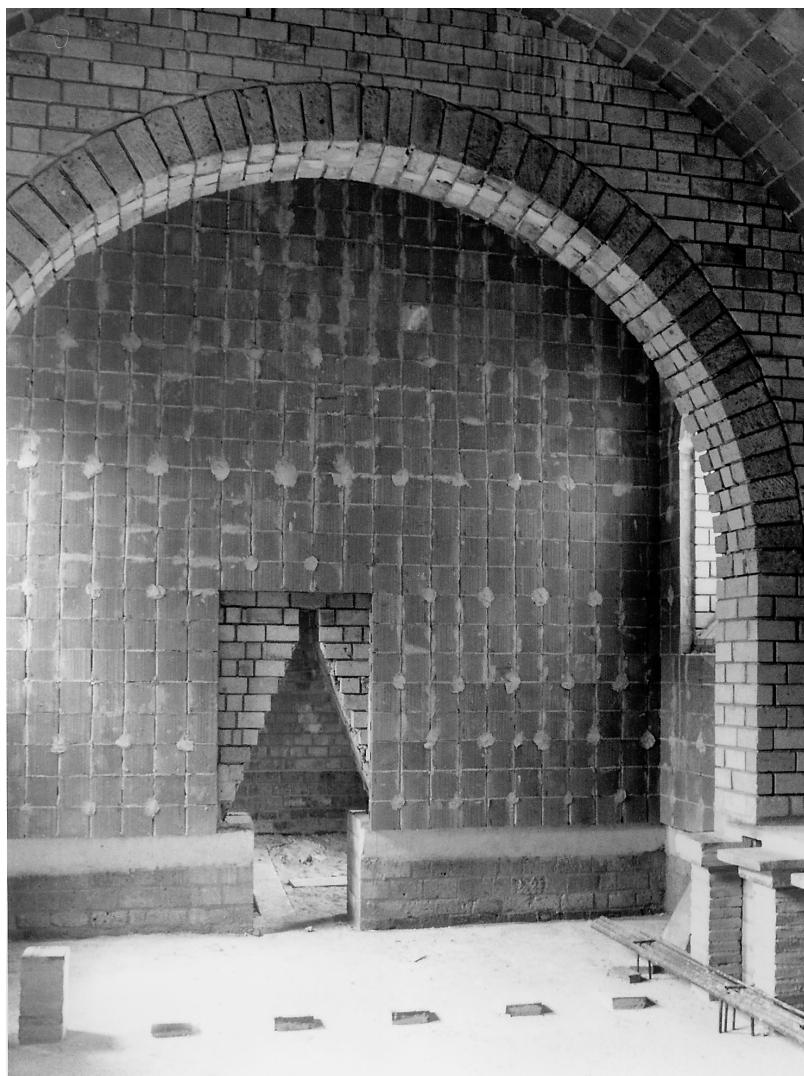
105 Xanten, CUT. Schildwand im Caldarium im Bauzustand.

Das Gewölbe über dem Caldarium besteht lediglich aus Tubuliziegeln und ist ebenfalls verputzt. Im Gegensatz zur Tubulatur vor der Wand fehlt im Gewölbe sogar die rückseitige Wandscheibe als Temperaturpuffer, der die Ausdehnung der Tubulizüge abmildern könnte (Abb. 105). Das Gewölbe dehnt sich bei Erwärmung aus und vergrößert seinen Durchmesser. Weil es an den Widerlagern durch die Außenwände begrenzt ist, hebt es sich am Scheitel (Abb. 106). An der Stirnseite stößt das Gewölbe gegen die Wandscheibe am Durchgang zum Warmbadebecken. Während sich das Gewölbe im Scheitel hebt, verhartt die nicht beheizte Wandscheibe in ihrer Dimension und die Tubuliziegel des ersten Zuges vor der Wand reißen ab.

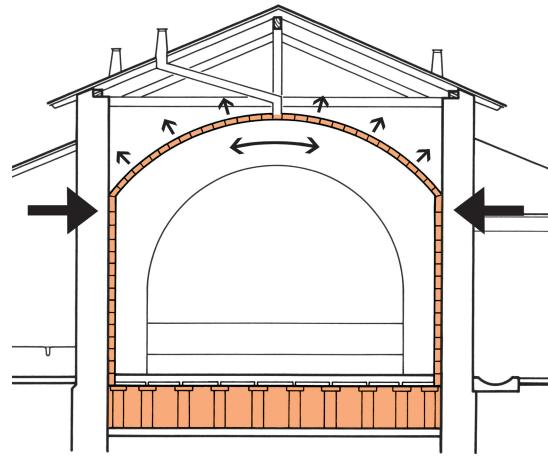
106 Xanten, CUT. Querschnitt der Herbergsthermen mit Ausdehnung des Gewölbes.
