## Verschüttet und vergessen. Ein Stück aufgehendes Mauerwerk der jüngeren Aachener Stadtmauer

Martin Engel

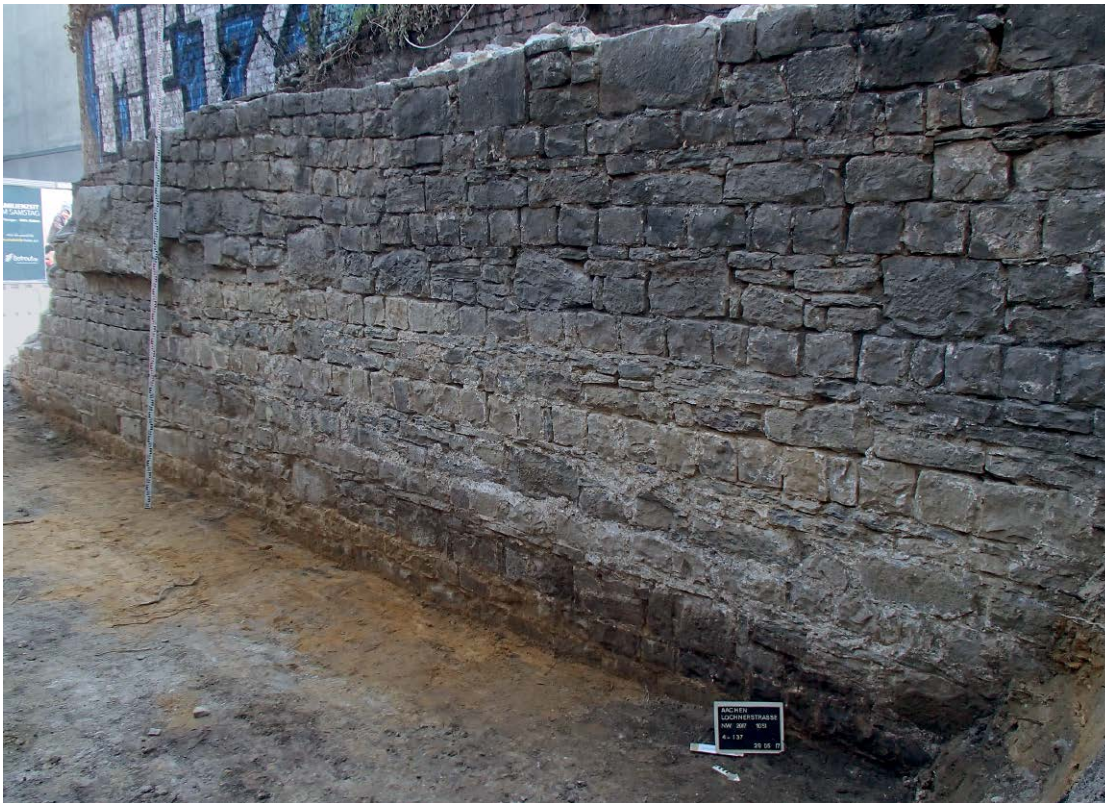
1 Aachen-Mitte, Lochnerstraße 48. Die jüngere Stadtmauer mit der Reparaturstelle (links).

Untersuchung in den Bahndamm hineinreichte, desto besser war ihre Erhaltung (Abb. 1). Wie sich herausstellte, hatten die Innenhof- und die Stützmauer in die Stadtmauer eingegriffen und damit die feindseitige Schale sowie einen Teil der Füllung des Schalmauerwerkes zerstört. Die stadtseitige Front nebst eines Gutteils der Schalenfüllung war hingegen – abgesehen von der abgebrochenen Mauerkrone – ungestört erhalten geblieben. Der Bahndamm hatte die Stadtmauer begraben und damit konserviert. Da sich die Unterkante der Stadtmauer unterhalb der Eingriffstiefe befindet, konnte sie nicht erfasst werden. Dennoch wurde sie noch bis zu einer Höhe von 3,4 m dokumentiert.

Das Mauerwerk wies, mit Ausnahme eines reparierten Bereiches, ein sehr einheitliches und sorgfältig ausgeführtes Muster auf. Dieses bestand aus einer Abfolge von in horizontalen Reihen gelegten, annähernd quadratischen Quadersteinen mit Maßen von  $22 \times 21$  cm. Vereinzelt waren in diese einheitlichen Lagen schmalere Quadersteine eingefügt. Die 32–40 cm starken Zwischenräume zwischen den genannten Quaderlagen waren mit großen, langrechteckigen Quadern und plattenartigen Steinen ausgefüllt. Hierbei lagen die großen Quader auf den Rechteckquaderlagen auf, während die Steinplatten zwischen und auf den großen Blöcken saßen. Dabei variierten die Dimensionen der großen Quader, der Platten sowie der kleinen Quader erheblich. Der Mauerkerne bestand größtenteils aus geschütteten Kalksandsteinen, außerdem aus vereinzelt Blausteinen, die mit sehr viel Mörtel vergossen worden waren.

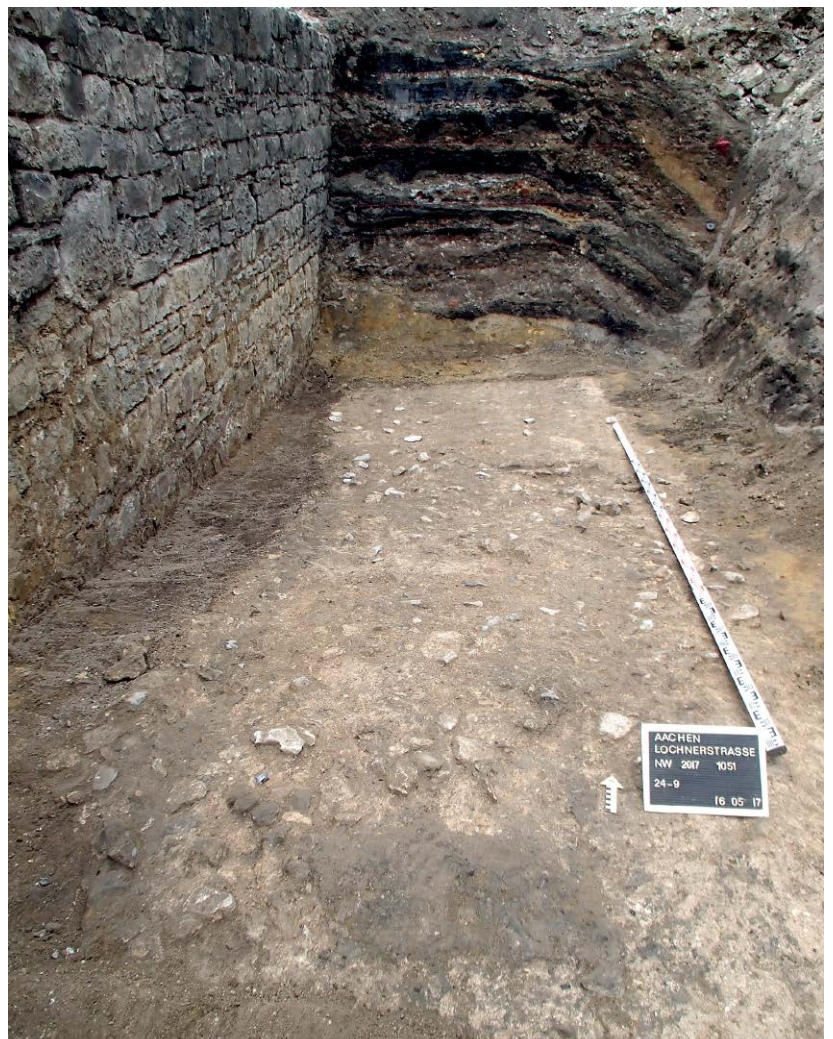
2 Aachen-Mitte, Lochnerstraße 48. Der „Postenweg“ vor der Mauer.

Parallel zur Stadtmauer verlief in einem Abstand von 0,4–0,6 m ein geschotterter, 1,70 m breiter Weg. Dieser fiel nach Norden in Richtung Bachlauf ab. Die Schotterung bestand aus diversen Gesteinsbrocken

(Kalksandstein, Blaustein etc.) mit einem Durchmesser von ca. 10 cm, außerdem zerriebenem Kalksandstein und Kalkmörtel. Eine Wegerandbefestigung war nicht vorhanden. Der Wegeaufbau mit seiner geringen Stärke von 10–12 cm zeigte deutlich, dass er nicht auf große Belastungen ausgelegt war, sondern eher als „Postenweg“ – mit gelegentlichem Wagenverkehr – diente (Abb. 2). Der Weg wurde in der frühen Neuzeit, im Zuge der o. g. Mauerreparatur, bis zur Höhe der Unterkante des Mauer Schadens überschüttet. Diese Schicht lässt sich über die darin enthaltene Keramik in das 16./17. Jahrhundert datieren und liefert damit einen zeitlichen Ansatz für die Mauerreparatur.

Unterhalb des „Postenweges“ befand sich direkt an der Stadtmauer eine massive, homogene Aufschüttung. Diese könnte zur Mauerstabilisierung gedient haben oder als Maßnahme gegen die feuchten Bachsedimente des Untergrundes. Darauf lagerten sich weitere Erdschichten ab, die in unterschiedlichem Maße Gesteinsbruch und Kalkmörtel enthielten und auf denen man den Weg angelegt hatte.

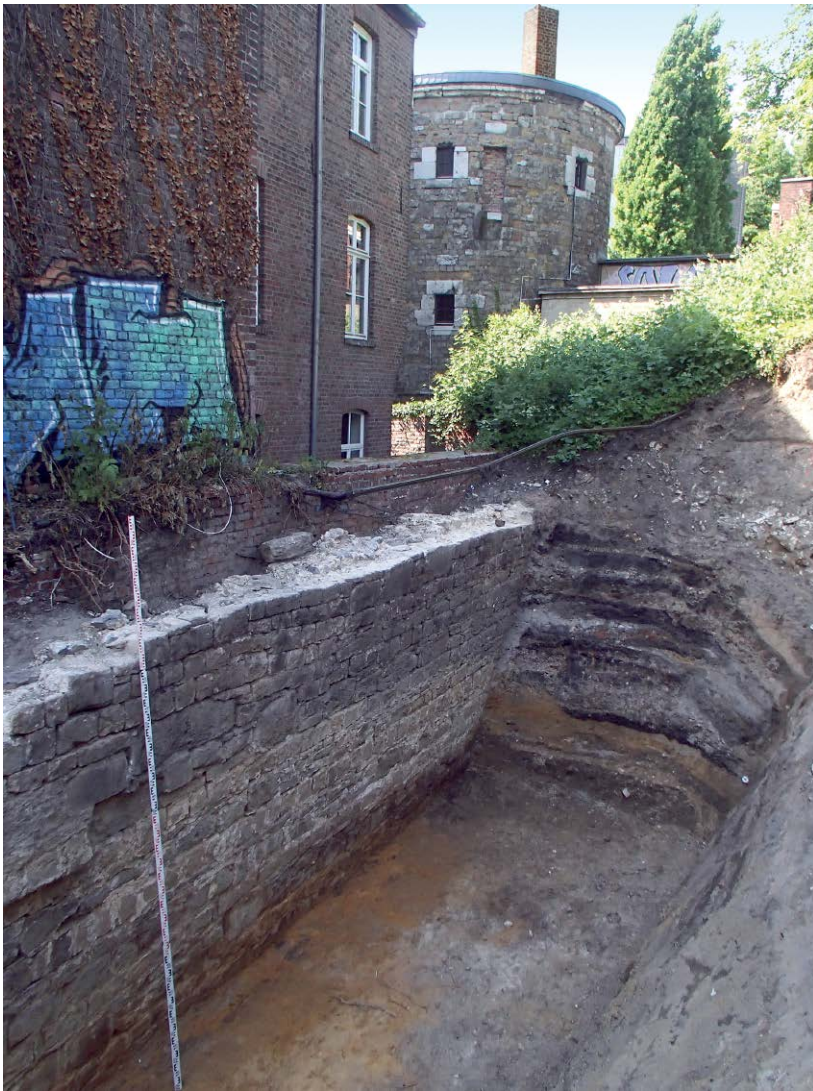
**3** Aachen-Mitte, Lochnerstraße 48. Die jüngere Stadtmauer mit dem Pfafenturm im Hintergrund.

Die komplette Mauer war zur Stadt hin verkippt. Ursache hierfür dürfte die Beschaffenheit des Untergrunds gewesen sein, steht doch die Stadtmauer hier auf den Sedimenten des wenige Meter weiter nördlich die Stadtmauer querenden Johannsbaches. In diesen Zusammenhang gehört wohl auch ein lokal begrenzter Absatz in der Mauer. An dieser Stelle war ein Teil der Mauerschale eingebrochen und wurde – mit dem vorhandenen Steinmaterial – neu aufgemauert. Eine deutliche Baufuge markiert diese Reparatur. Dabei verschob man das reparierte Stück um 11–13 cm stadteinwärts und mauerte es wieder lotrecht auf. Das an den übrigen Stellen übliche Verlegemuster wurde dort nicht berücksichtigt. Ebenso achtete man nicht mehr auf eine horizontale Ausführung der Lagen. Ferner wurde gleichzeitig mit der Reparatur stadseitig Erdreich gegen die Mauer geschüttet, um ein Gegengewicht zu schaffen und die weitere Neigung der Stadtmauer zu verhindern.

Oberhalb des Postenweges befand sich wiederum eine große Anzahl von Aufschüttungen, deren Art und Zusammensetzung aus Erde, Gesteinsbruch, Brandschutt und Kohlenresten variierten (Abb. 2–3). Ihnen allen war gemein, dass sie in einem Abstand von 2 m parallel zur Mauer erst horizontal verliefen, dann aber in einem Winkel von ca. 45° nach Osten hin abfielen. Die Konstruktion ist demnach als Mauerhinterschüttung anzusprechen, wobei der Erddruck die Mauer nicht verformte, sondern vielmehr wohl die weitere Neigung stoppte. Diese Schichten wurden wiederum durch die wohl aus dem 19. Jahrhundert stammende Abbruchschicht der Stadtmauer überlagert. Demnach hatte man zwischen dem 16./17. und dem 19. Jahrhundert mehr als 2 m Erdmaterial gegen die Mauer geschüttet. Diese Schichten wurden dann beim Bahndambau überschüttet, wobei dessen Schichten deutlich von denen, die zur Mauer gehörten, unterscheidbar waren. Unklar ist, ob diese Aufschüttungen ausschließlich dazu dienten, die geneigte Mauer zu stabilisieren. Genauso wäre es möglich, dass man die Stadtbefestigung durch einen Erdwall verstärkte, um sich gegen die zunehmende Bedrohung durch Pulverwaffen zu sichern. Um dies zu klären, wären aber weitere Aufschlüsse der Stadtmauer zum Vergleich notwendig.
