Der Schlosskeller im Humboldt Forum – konservatorische und restauratorische Herausforderungen

Uwe de Maizière

Zusammenfassung

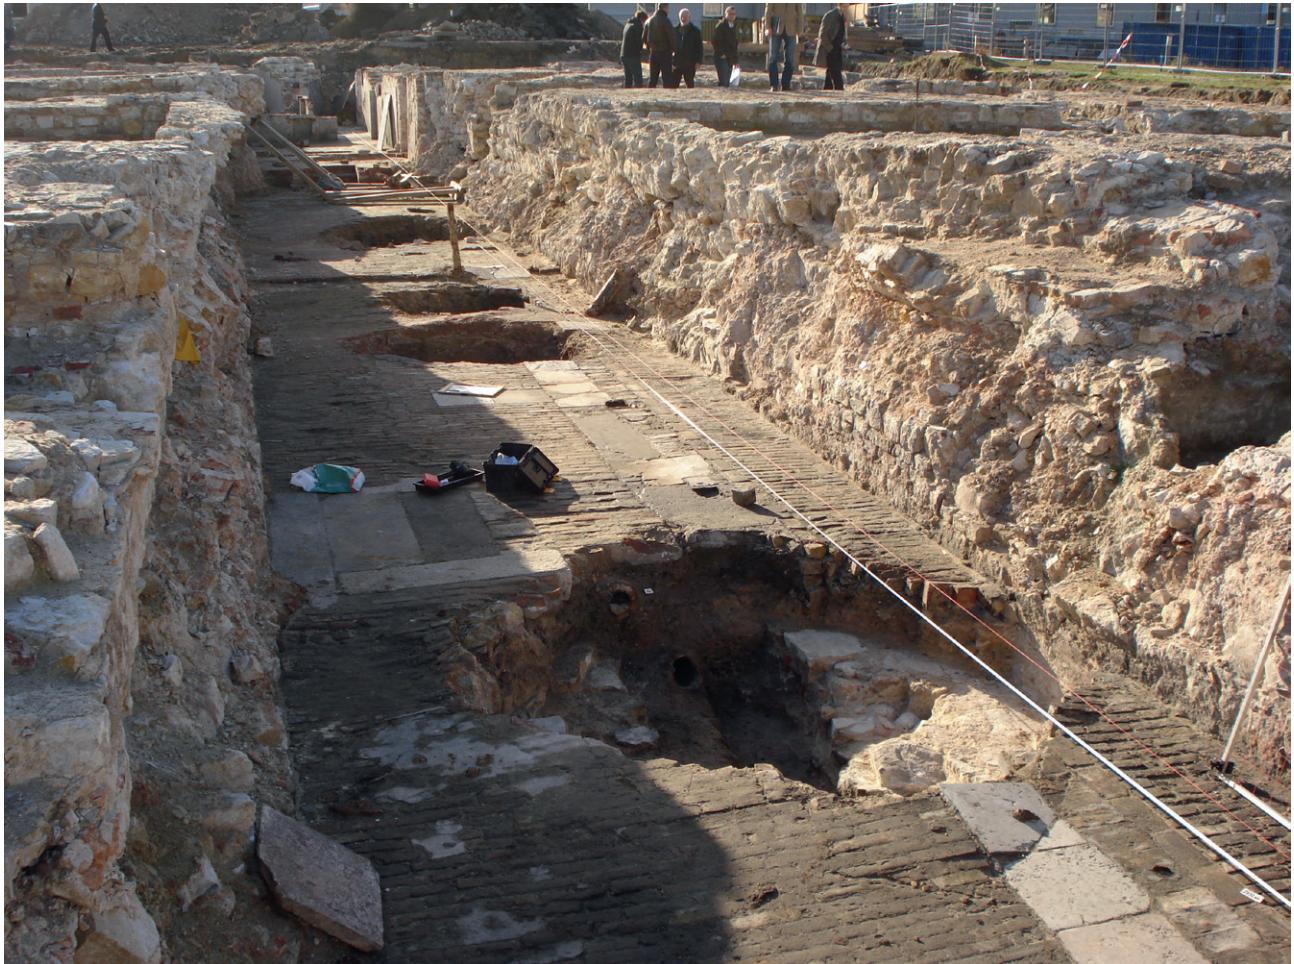
Abb. 1 Blick in den freigelegten Gang unter dem Eosanderportal. Gut erkennbar sind die Sprenglöcher von der Zerstörung des Schlosses. Foto: Franco Stella Projektgemeinschaft (FSPG).

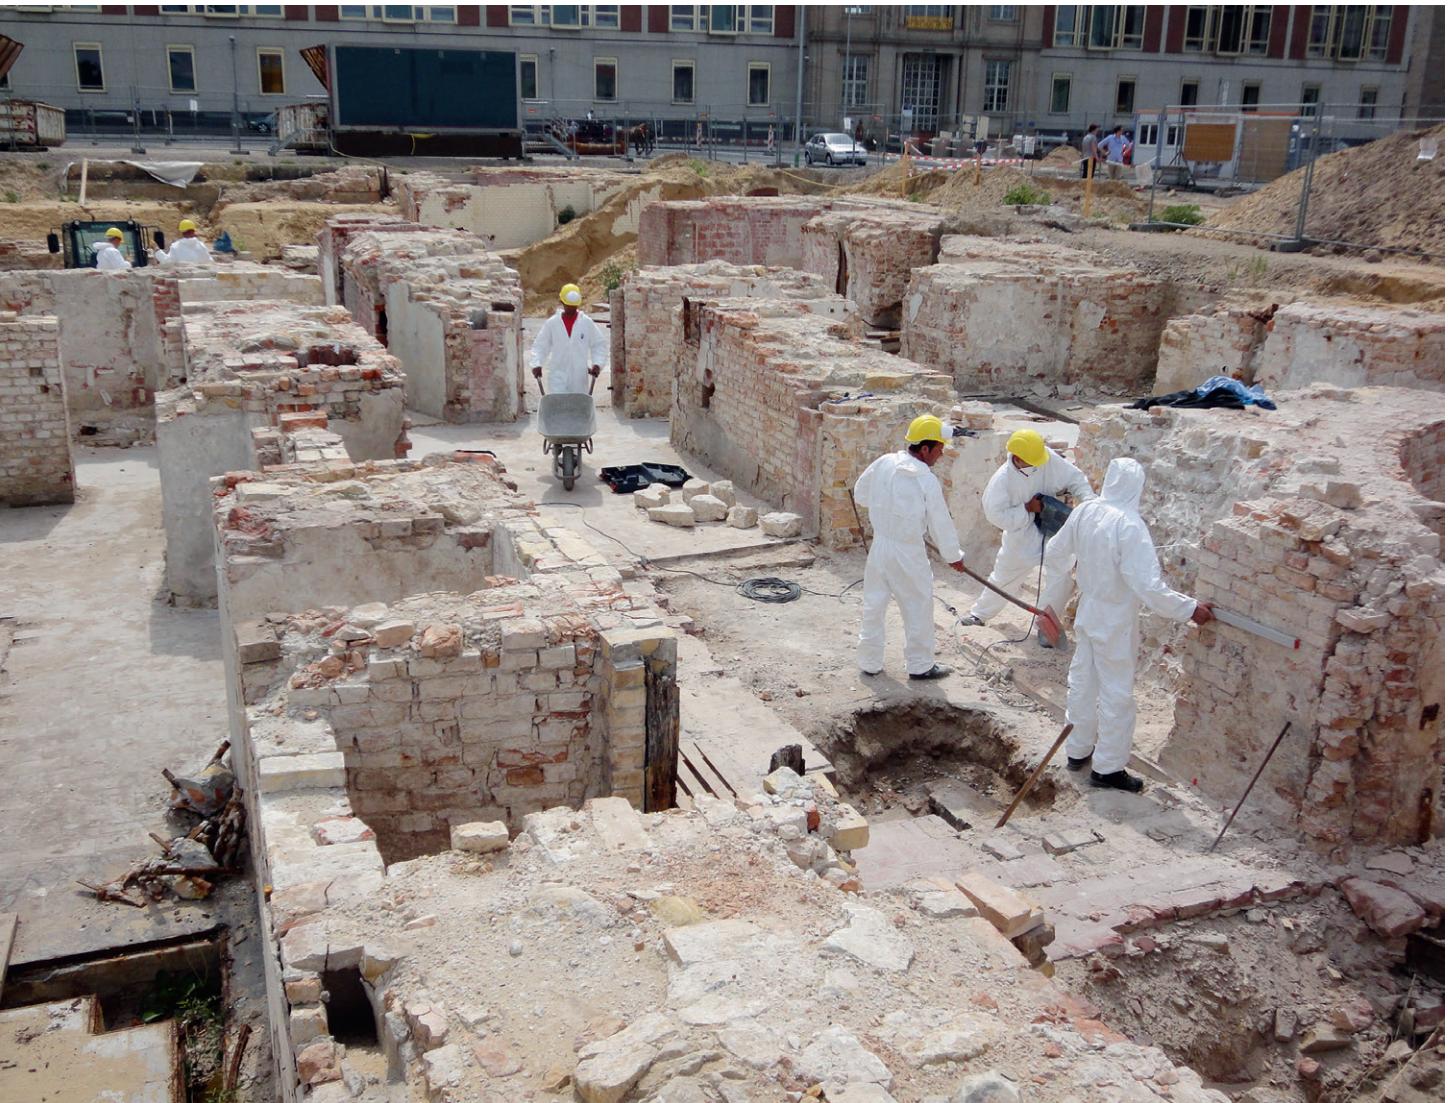
Dafür wurden im freigelegten Zustand die Lage und Ausrichtung der Gründungselemente festgelegt. In den nicht vermeidbaren Überschneidungsbereichen zwischen Fundamenten und Originalbestand musste temporär Substanz zurückgebaut werden (Abb. 6). Dies geschah möglichst behutsam, das Material wurde in Gitterboxen für den späteren Wiedereinbau gelagert. Nach den vorbereitenden Maßnahmen wurden die Mauern mit Folie abgedeckt und der Ausgrabungsbereich wieder verfüllt. Die Verfüllung diente in diesem Fall der Stabilisierung der Befunde während der Bohrarbeiten (Abb. 7–8). Die Herstellung der Pfahlkopffundamente und Stahlbetonstützen erfolgte nach erneuter Wiederfreilegung.

Abb. 6 Rückbau im Bereich einer späteren Stütze. Foto: Franco Stella Projektgemeinschaft (FSPG).

Ebenfalls für die Bohrung der Fundamente und die Errichtung der Stützen mussten auch Mauerwerksbereiche rückgebaut werden. Dank der genauen Dokumentation konnten diese Bereiche detailgenau rekonstruiert werden. Die Dokumentation war besonders für die Wände mit Mischmauerwerk aus Ziegeln und Naturstein als Arbeitsgrundlage wichtig. Die Ergänzungen fügen sich optisch sehr gut in den erhaltenen Bestand ein (Abb. 21).

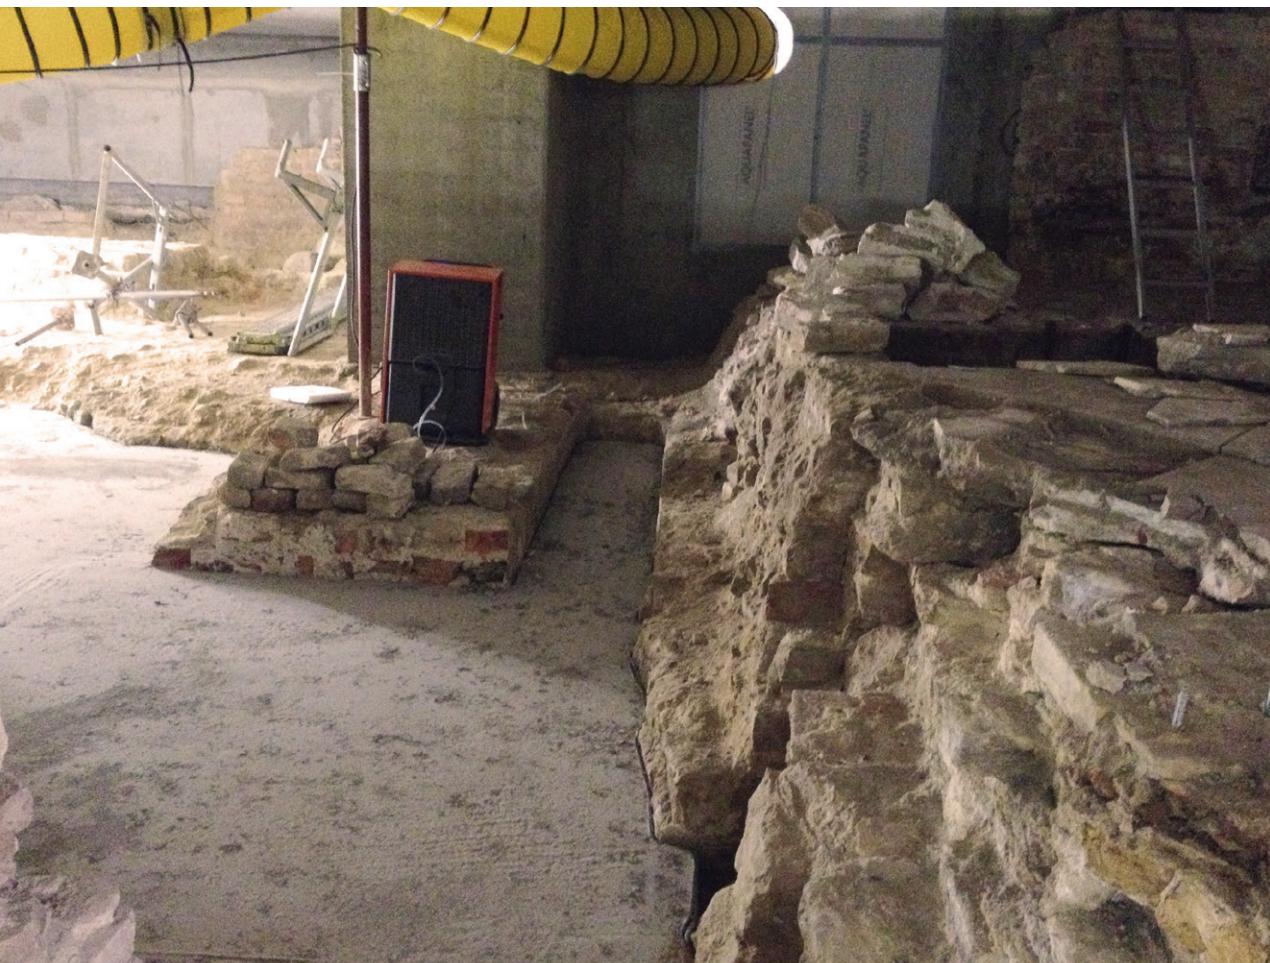
Abb. 9 Baustelle im Zwischenzustand mit eingebrachtem Betonboden, Kondensations-trocknern und L  ftungsschl  uchen.
Foto: U. de Maizi  re.

Als Präventionsmaßnahme gegen den ständigen Nachschub von Grundfeuchte durch den Sand musste das Konzept der Sichtbarkeit der Sandflächen aufgegeben werden. Stattdessen befindet sich auf diesen Flächen nunmehr ein Betonfußboden (Abb. 9). Dieser ist klar als spätere Zutat erkennbar und lässt so die Unterscheidung zwischen überkommenem Bestand und Ergänzung zu. Auch die Seitenflächen im Gang unter Portal III, wo ursprünglich das angeschnittene Erdreich sichtbar bleiben sollte, sind durch eine vorgesetzte Mauer aus Kalksandstein, Putz und Anstrich geschlossen worden. Die Arbeiten mussten weiterhin in Schutzkleidung, bei starker Beheizung und zusätzlich teilweise im Liegen ausgeführt werden (Abb. 10).

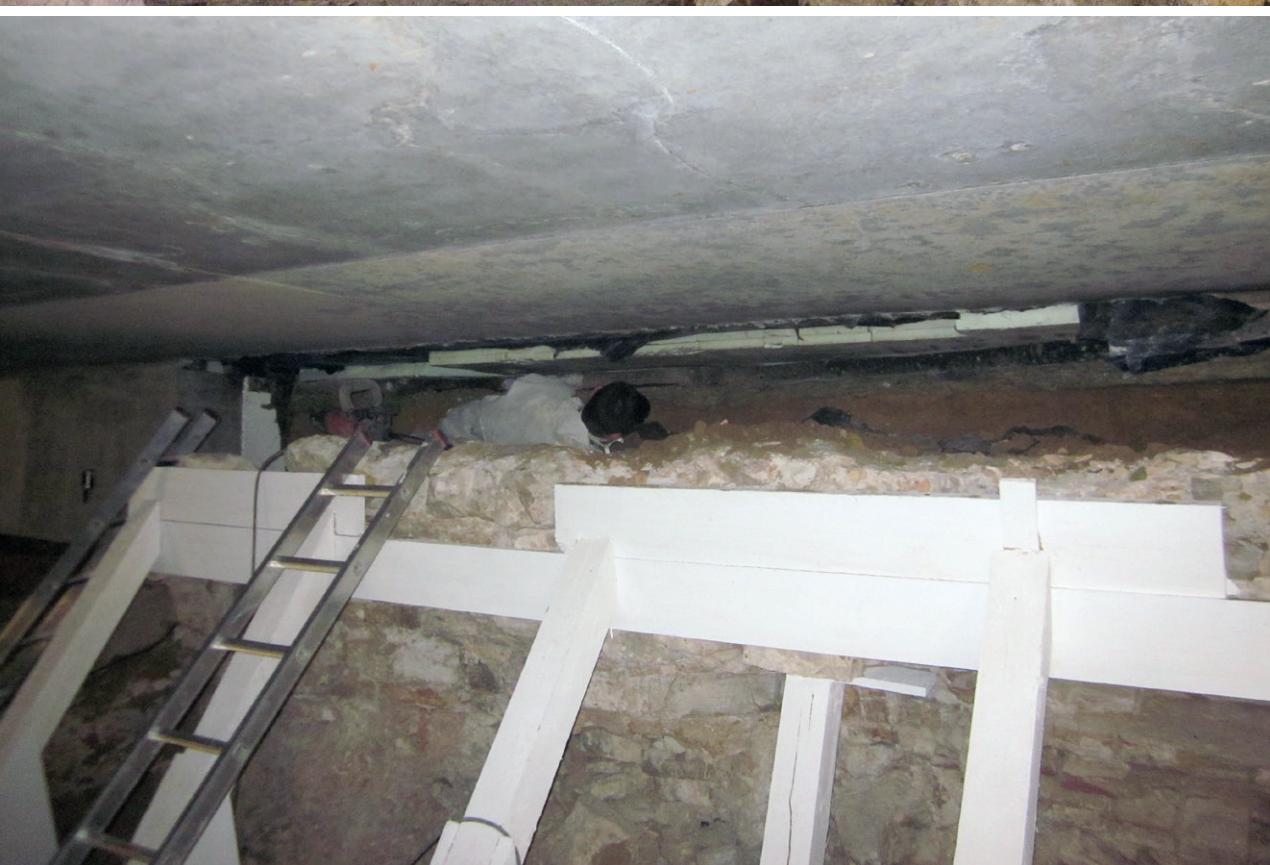
Abb. 10 Arbeiten im Gang unter Portal III zur Abschir-mung vertikaler Sandfl  chen.
Foto: U. de Maizi  re.

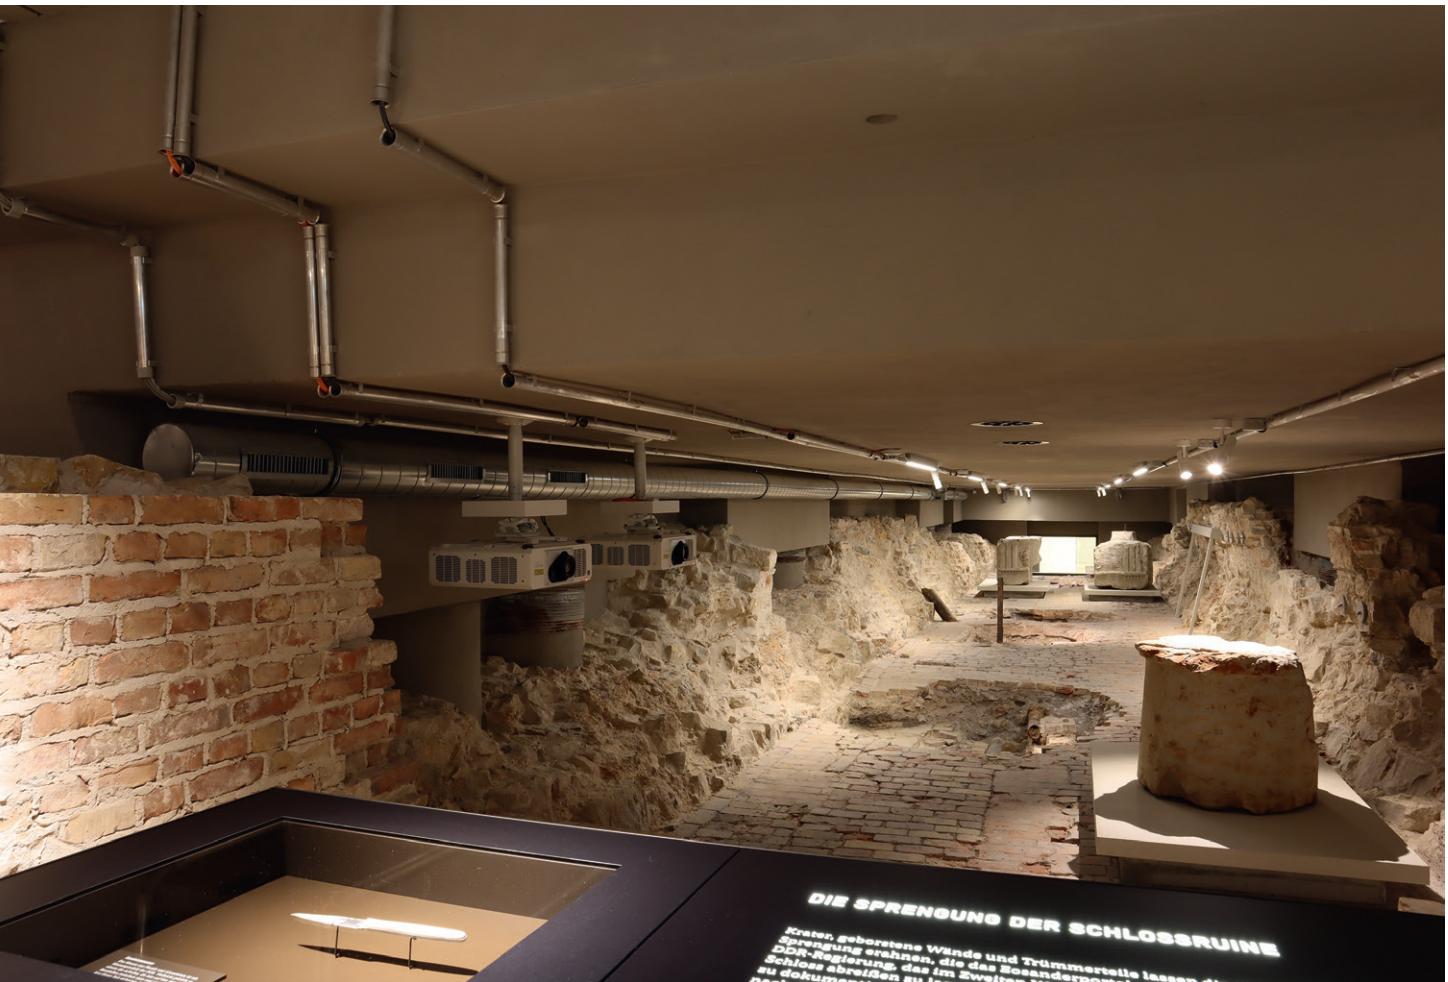
Die Strömungssimulation identifizierte als gefährdete Bereiche den langen, schmalen Gang unter Portal III, wo keine Zugänglichkeit für das Publikum vorgesehen war und den gotischen Raum ganz im Süden, der erst nachträglich in den Rundgang einbezogen wurde. In beiden Abschnitten war die Decke nicht für Lüftung und Klimatisierung vorgerüstet. Abhilfe ließ sich in beiden Fällen durch Installation von offenliegenden Lüftungskanälen schaffen. Aus ästhetischer Sicht hätte man sich die Möglichkeit zum Verzicht auf die offenliegende Lüftung gewünscht (Abb. 11). Zur Bekämpfung des vorhandenen Belages auf den Be-

Abb. 11 Zusätzlicher Lüftungskanal im Gang unter Portal III. Foto: U. de Maizière.

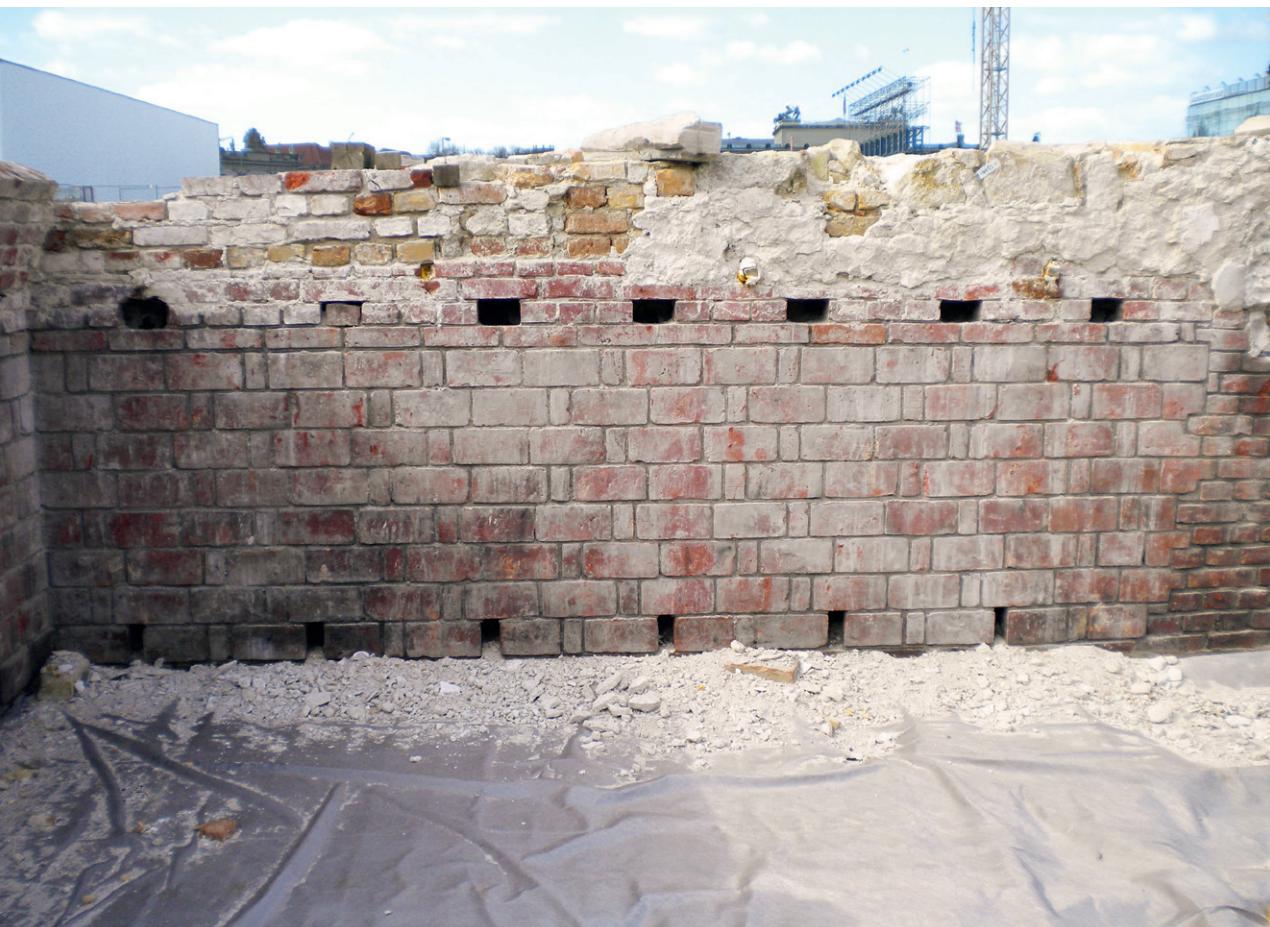
In Teilbereichen des Kellers war eine doppelschalige Wand zu Heizzwecken mit Warmluft durchströmt. Die innere Rückwand hatte man mit einem Teeranstrich abgedichtet und dieser war durch die Ausströmöffnungen sichtbar. Für die Schadstoffsanierung, wieder unter Schutzbedingungen, ist die vordere Wand steingerecht dokumentiert und dann abgebaut worden. Der kontaminierte Putz wurde abgenommen und in denselben Umrissen durch einen neuen Putz ersetzt. Nach Beschichtung des neuen Putzes mit unbedenklicher schwarzer Farbe konnte die vordere Mauer wieder aufgebaut und der ursprüngliche optische Eindruck wiederhergestellt werden (Abb. 12–15).

Abb. 12 Stube des Kommandanten im Vorzustand, noch ohne Durchbruch f  r die Steg  hrung.
Foto: Franco Stella
Projektgemeinschaft (FSPG).

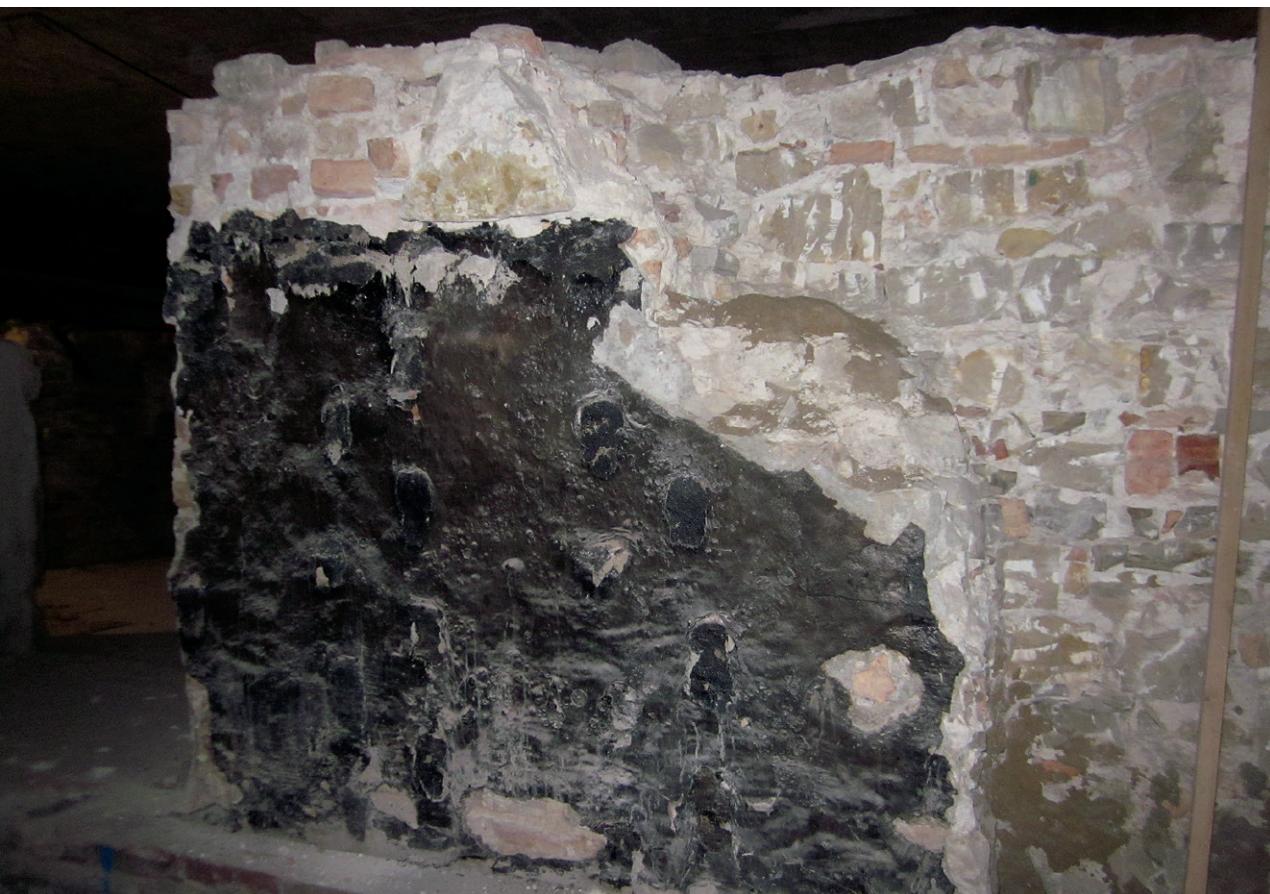
Abb. 13 Der Bereich nach R  ckbau der Vormauerung.
Foto: U. de Maizi  re.

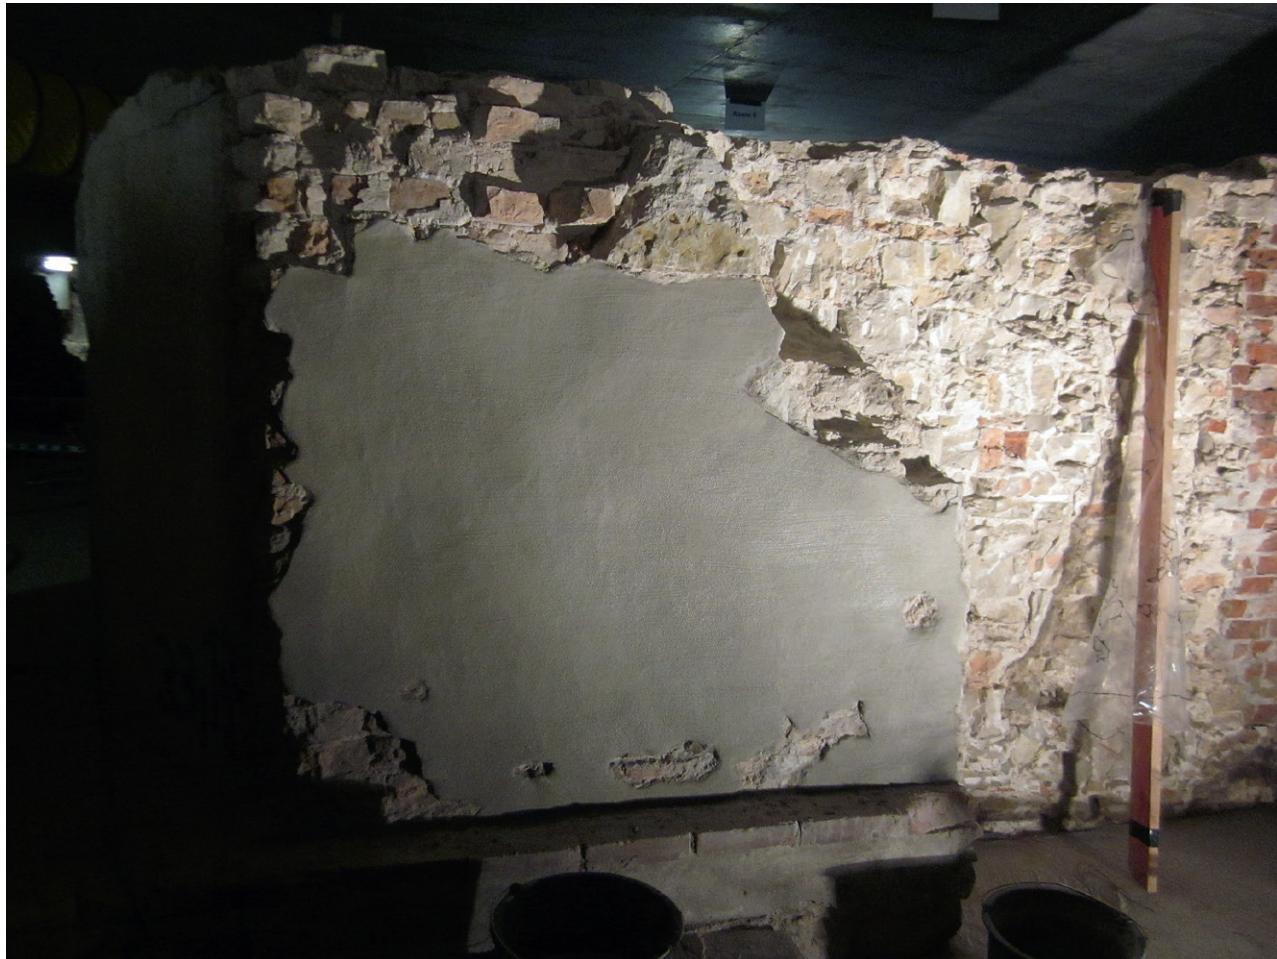
Abb. 14 Der Bereich nach der Putzergänzung.
Foto: U. de Maizière.

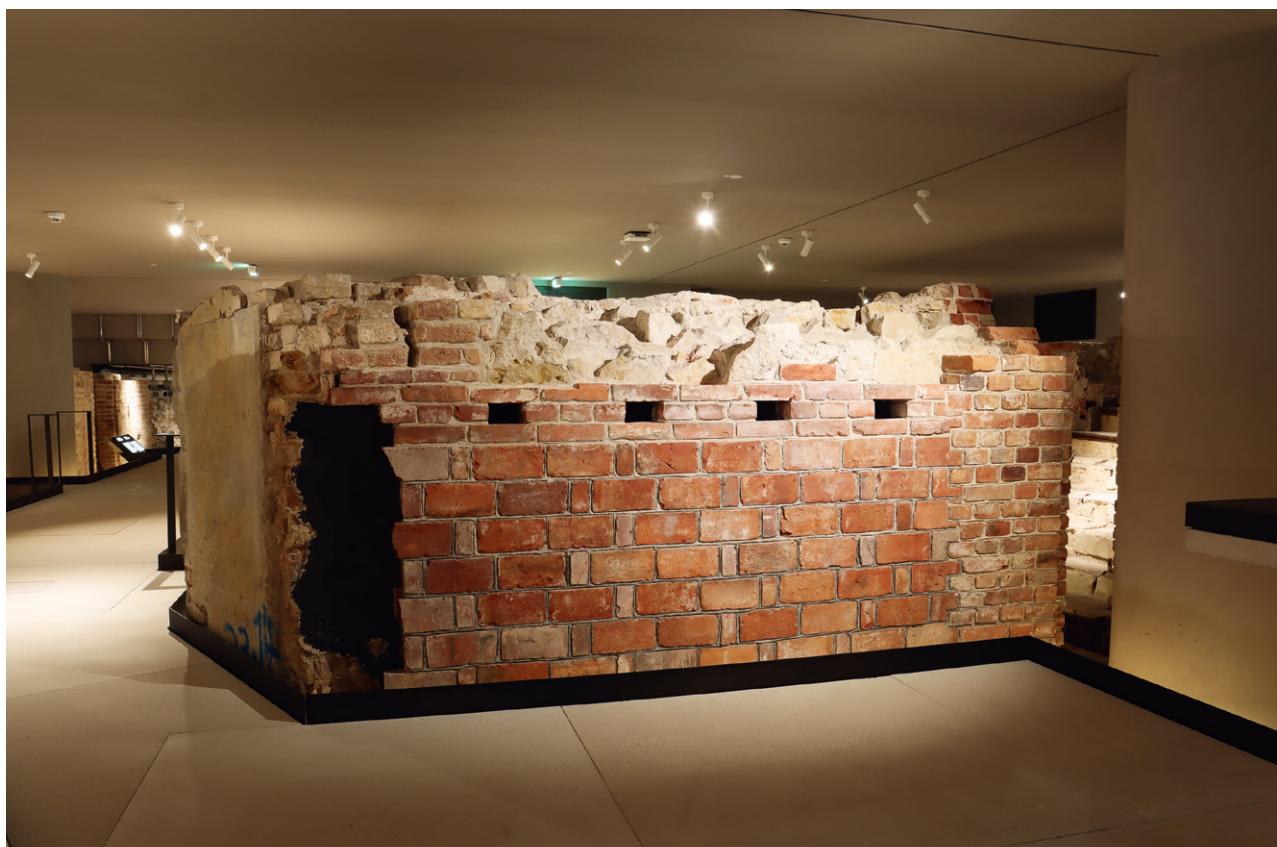
Abb. 15 Die rekonstruierte Wand im Endzustand.
Foto: U. de Maizière.

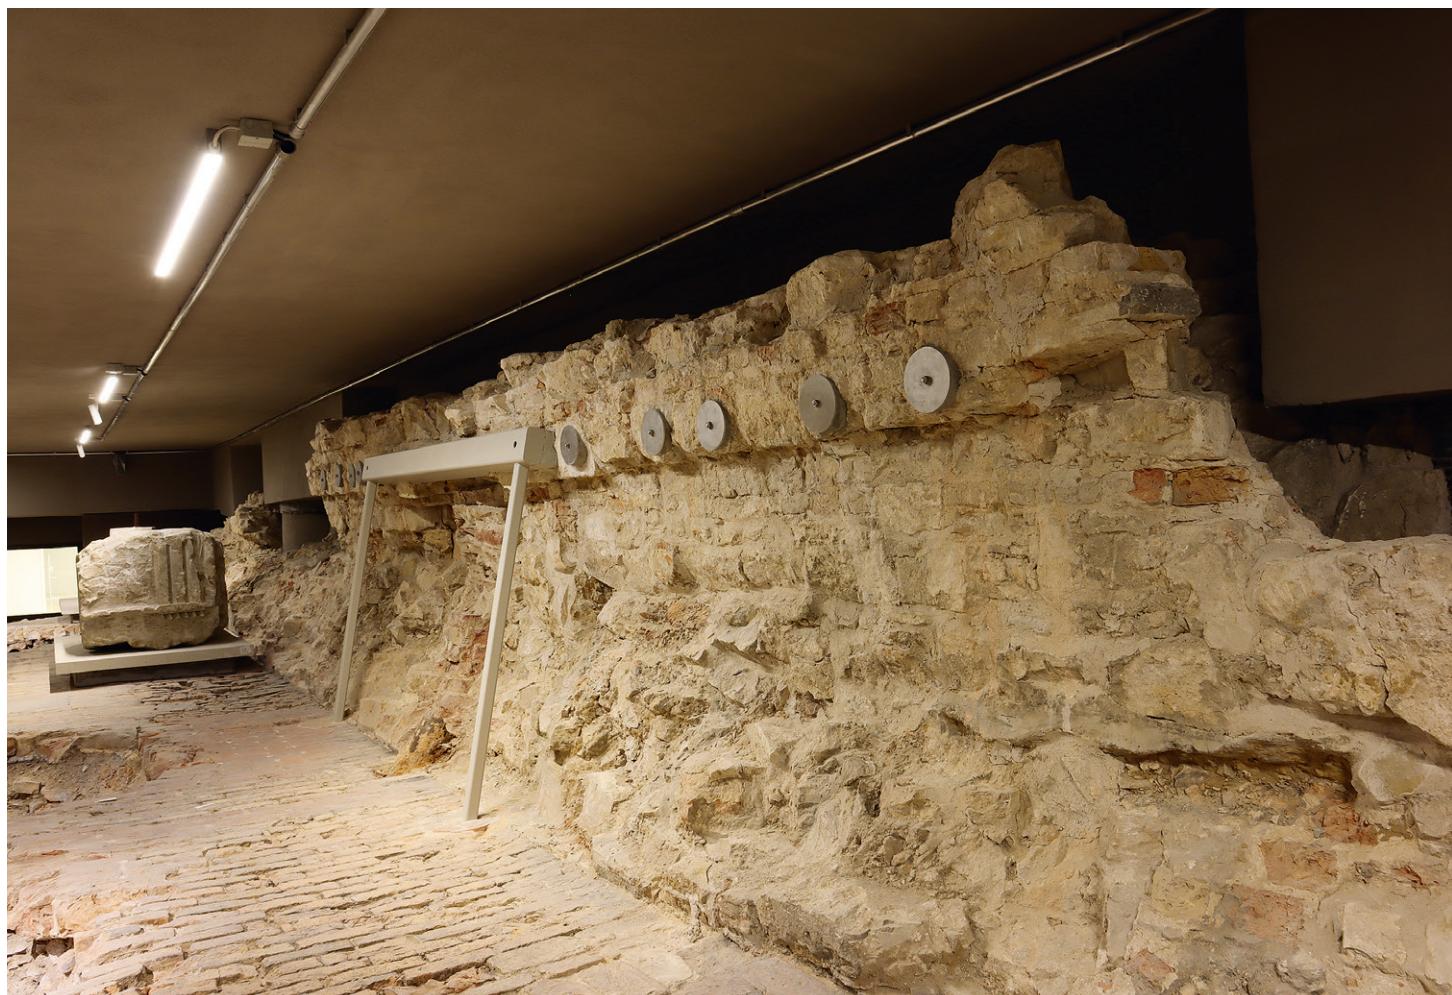
Abb. 16 Abst  tzung und Verankerung  berh  ngender Bauteile im Gang unter Portal III. Foto: U. de Maizi  re.

Das arch  ologische Fenster ist jetzt von einer durchgehenden flachen Stahlbetondecke  berspannt. Dies spiegelt jedoch einen irref  uhrenden Eindruck wider, denn die R  ume waren vor dem Abbruch des Schlosses einzeln mit gemauerten Gew  lben nach oben abgeschlossen. Nur an wenigen Stellen sind die Gew  lbeans  tze erhalten. Im Gang unter Portal III, wo das Mauerwerk  berwiegend aus Kalksteinbruchsteinmauerwerk besteht, drohten die  berh  ngenden Bereiche abzust  rzen. Die Sicherung geschah hier mittels einer Kombination aus Abst  tzung von vorn und tiefer R  ckverankerung nach hinten  ber Edelstahlstangen und Telleranker (Abb. 16).

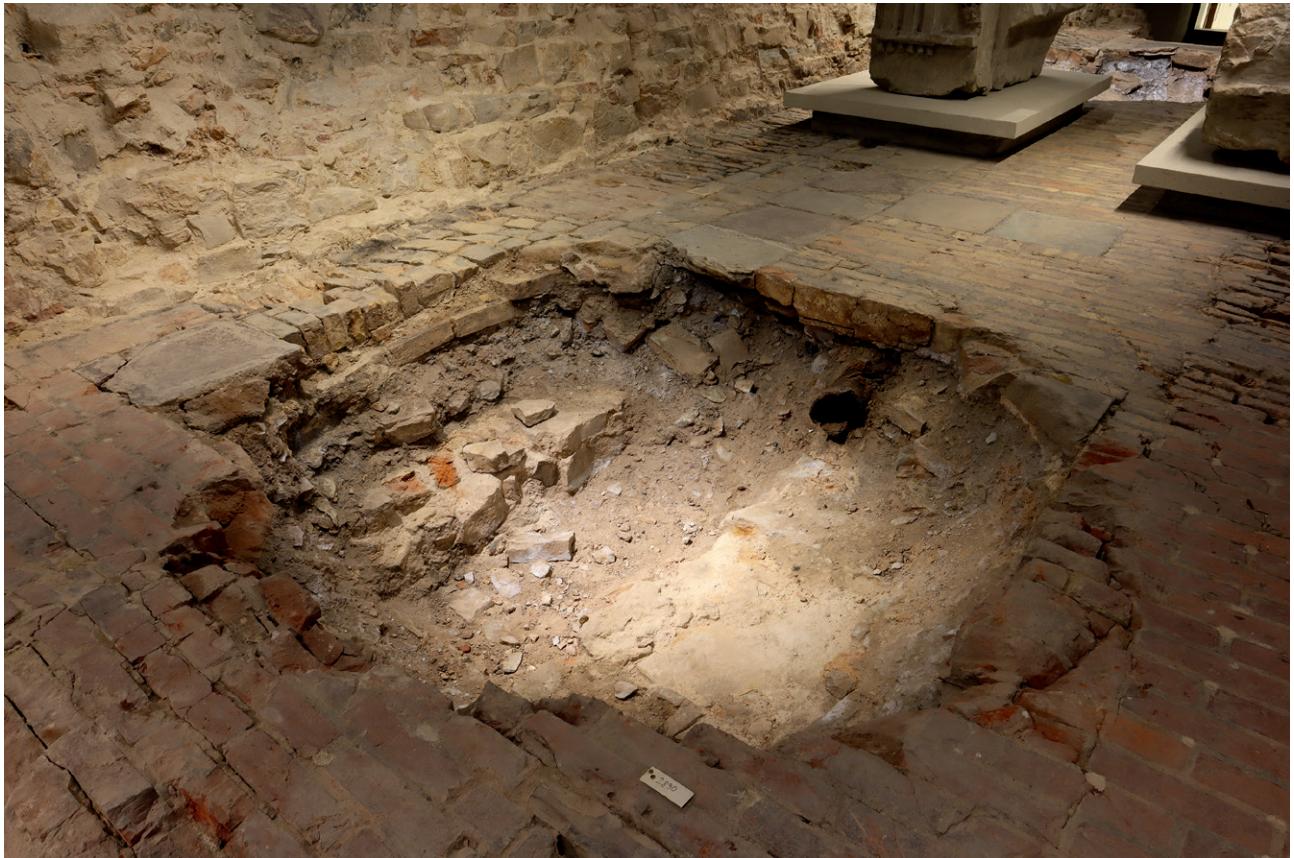
Abb. 17 Stabilisiertes Sprengloch im Gang unter Portal III. Foto: U. de Maizi  re.

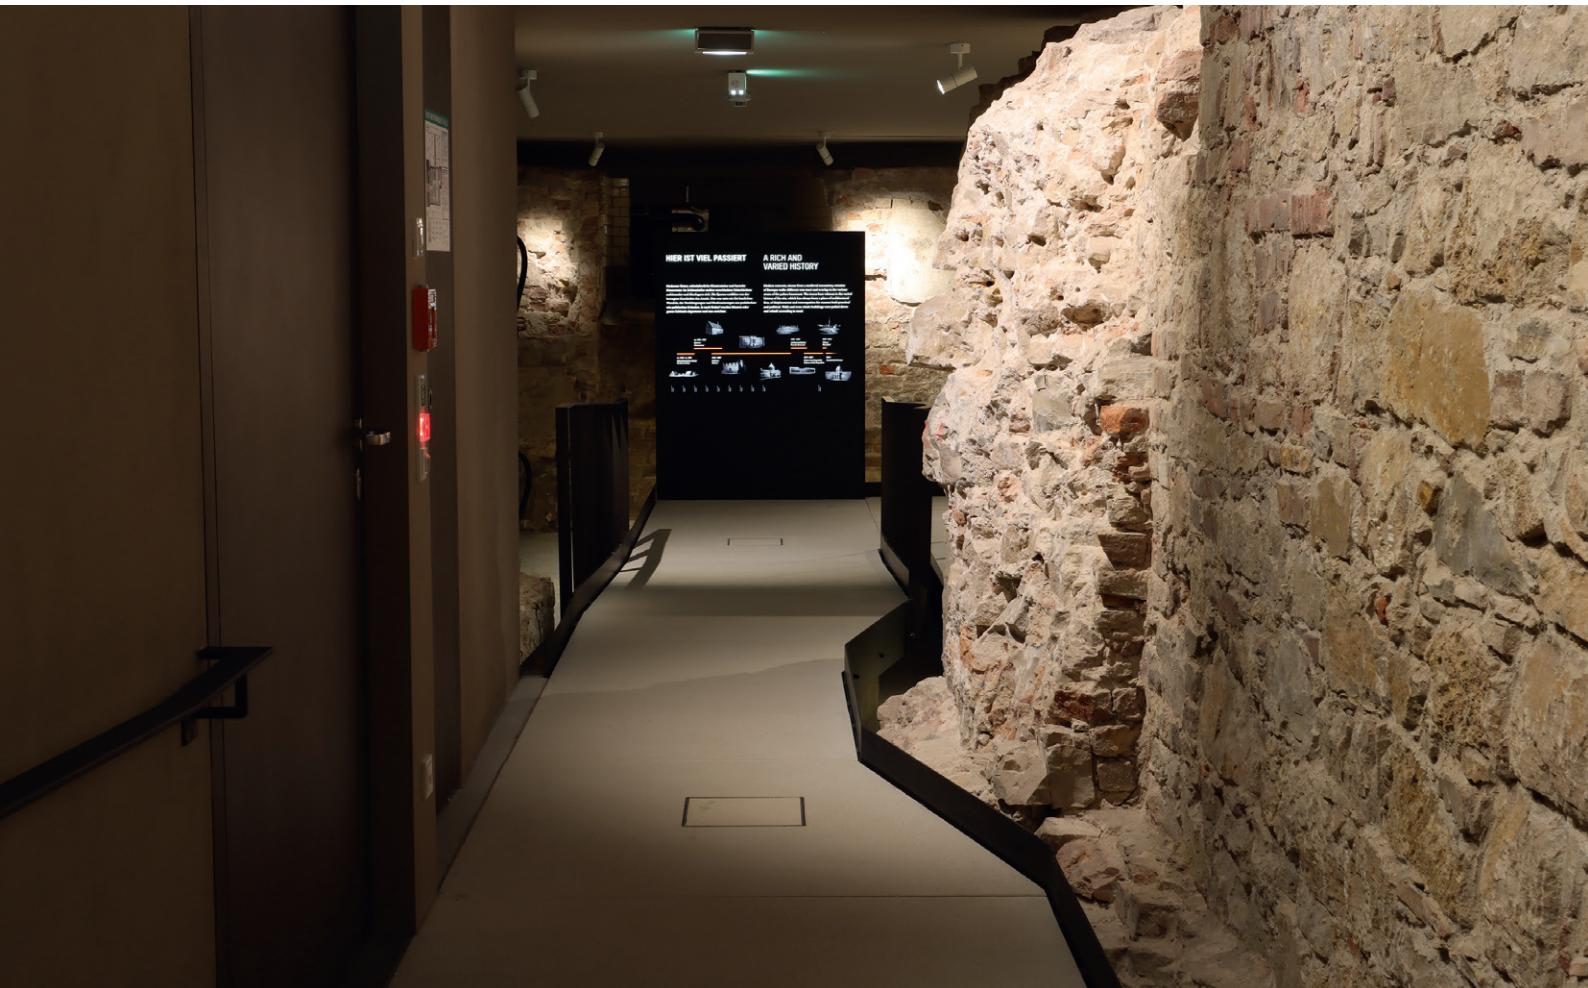
Abb. 18 Sonderkonstruktion im Stegaufbau für die Berücksichtigung der Ecksituation. Foto: U. de Maizière.

Bei Planung und Einbau des Stegsystems aus Betonfertigelementen und seitlichen Aufkantungen und Gel  ndern aus Metall kam es immer wieder zu Kollisionen zwischen den Anforderungen Stegbreite/Barrierefreiheit, seitlichem Montageraum sowie dem Erhalt der Substanz. Hier konnte durch Sonderl  sungen bei der Montage der seitlichen Begrenzungen und Detailanpassungen in der Steggeometrie der weitere R  ckbau wertvoller Substanz weitgehend vermieden werden. Besonders deutlich wird dies im Bereich des Schlossfundamentes in der S  dwestecke des Schlosshofes, wo nur ein sehr kurzer Mauerstummel die urspr  ngliche Geometrie erfahrbar macht (Abb. 18).

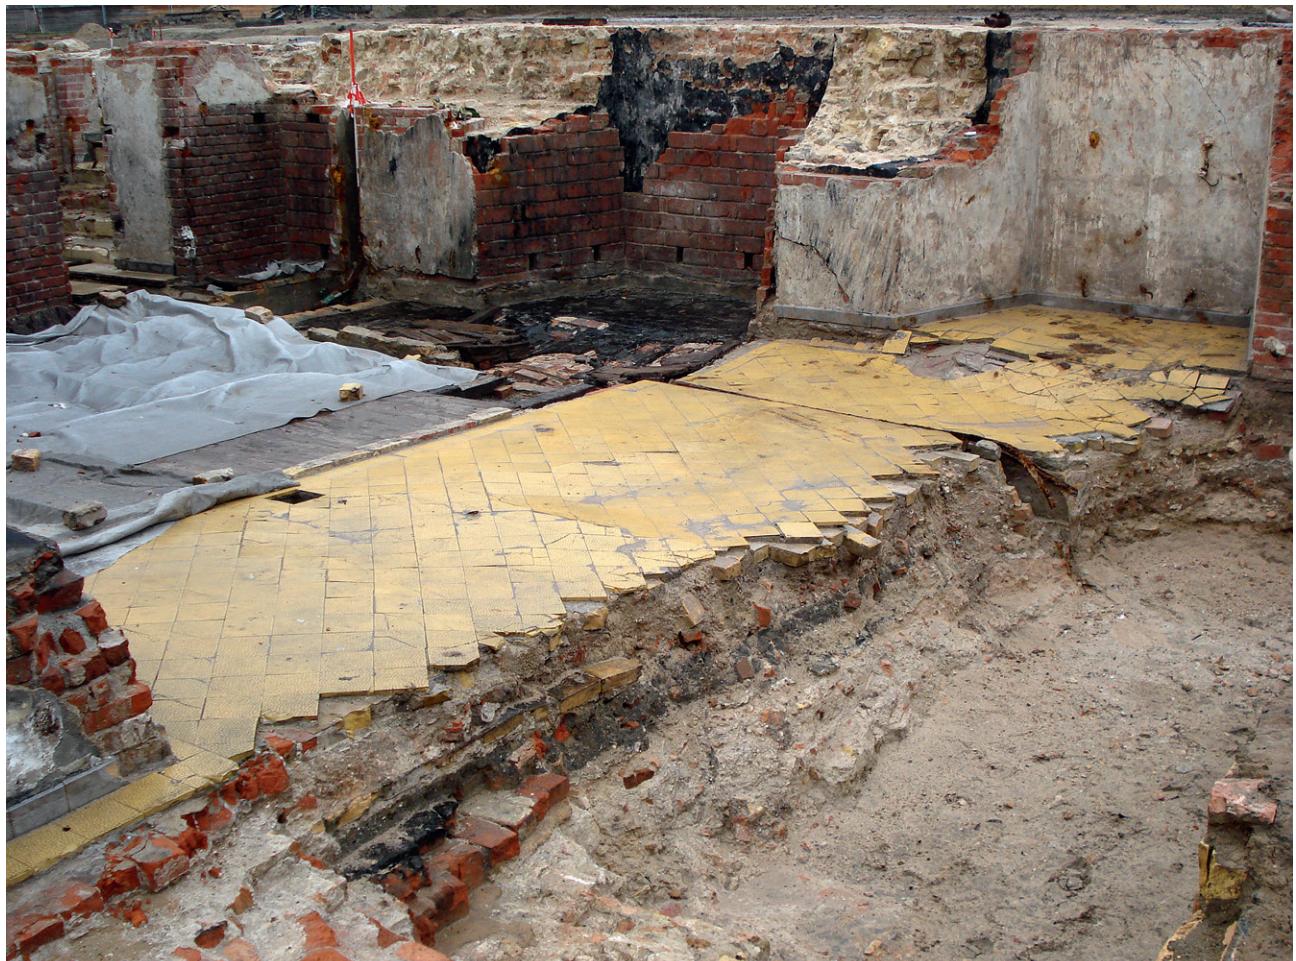
Abb. 19 Im Hintergrund der Fußboden in der Stube
des Kommandanten der Schlosswache mit zerst  rten
Dielen  ber desolatem Ziegelunterbau.
Foto: Franco Stella Projektgemeinschaft (FSPG).

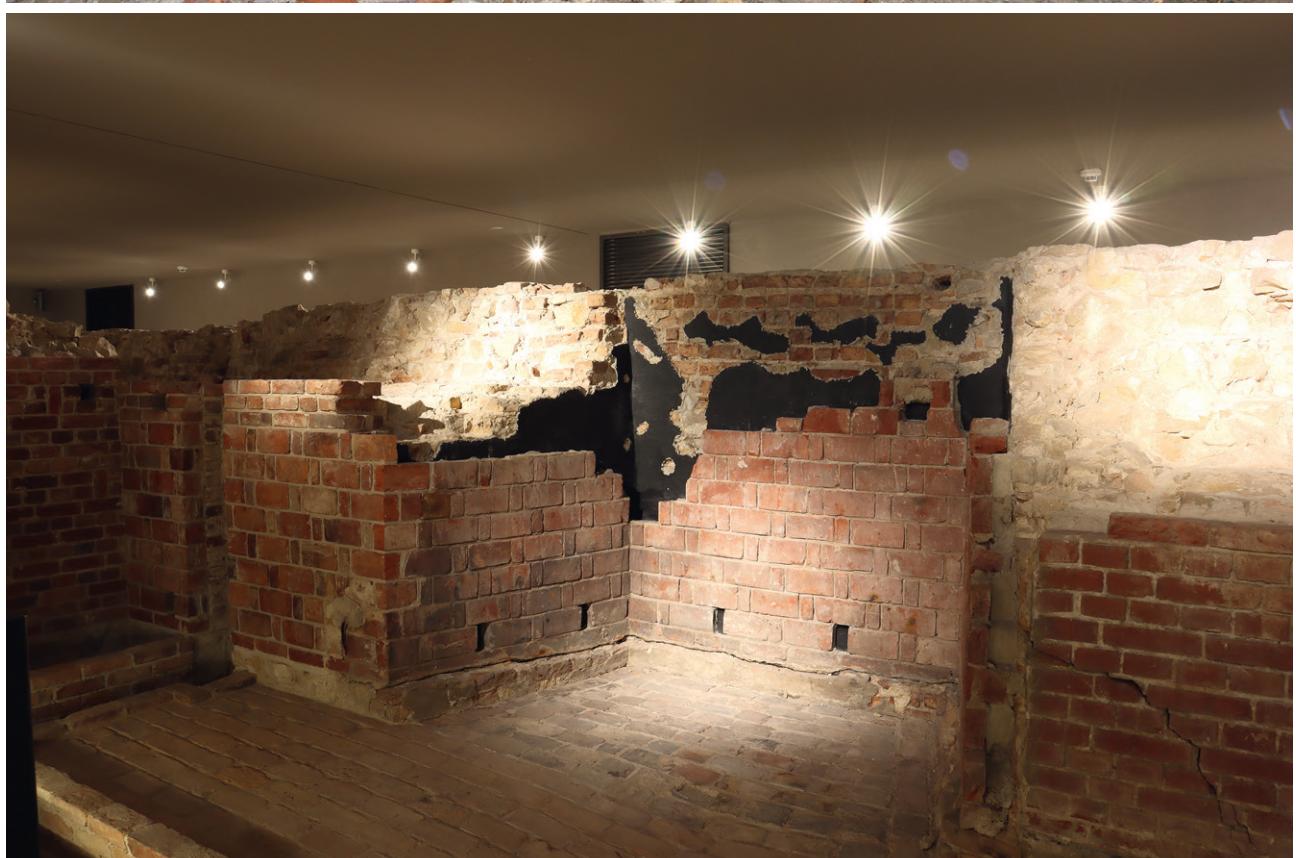
Abb. 20 Reparatur und Erg  zung
des Ziegelbodens unter Verzicht auf den
Dielenbelag. Foto: U. de Maizi  re.

die Verformungen durch Schlosssprengung und Verwitterung zeigen. Es forderte Überzeugungsarbeit, die Handwerker zu »ungenauem« Arbeiten zu bewegen (Abb. 19–20).

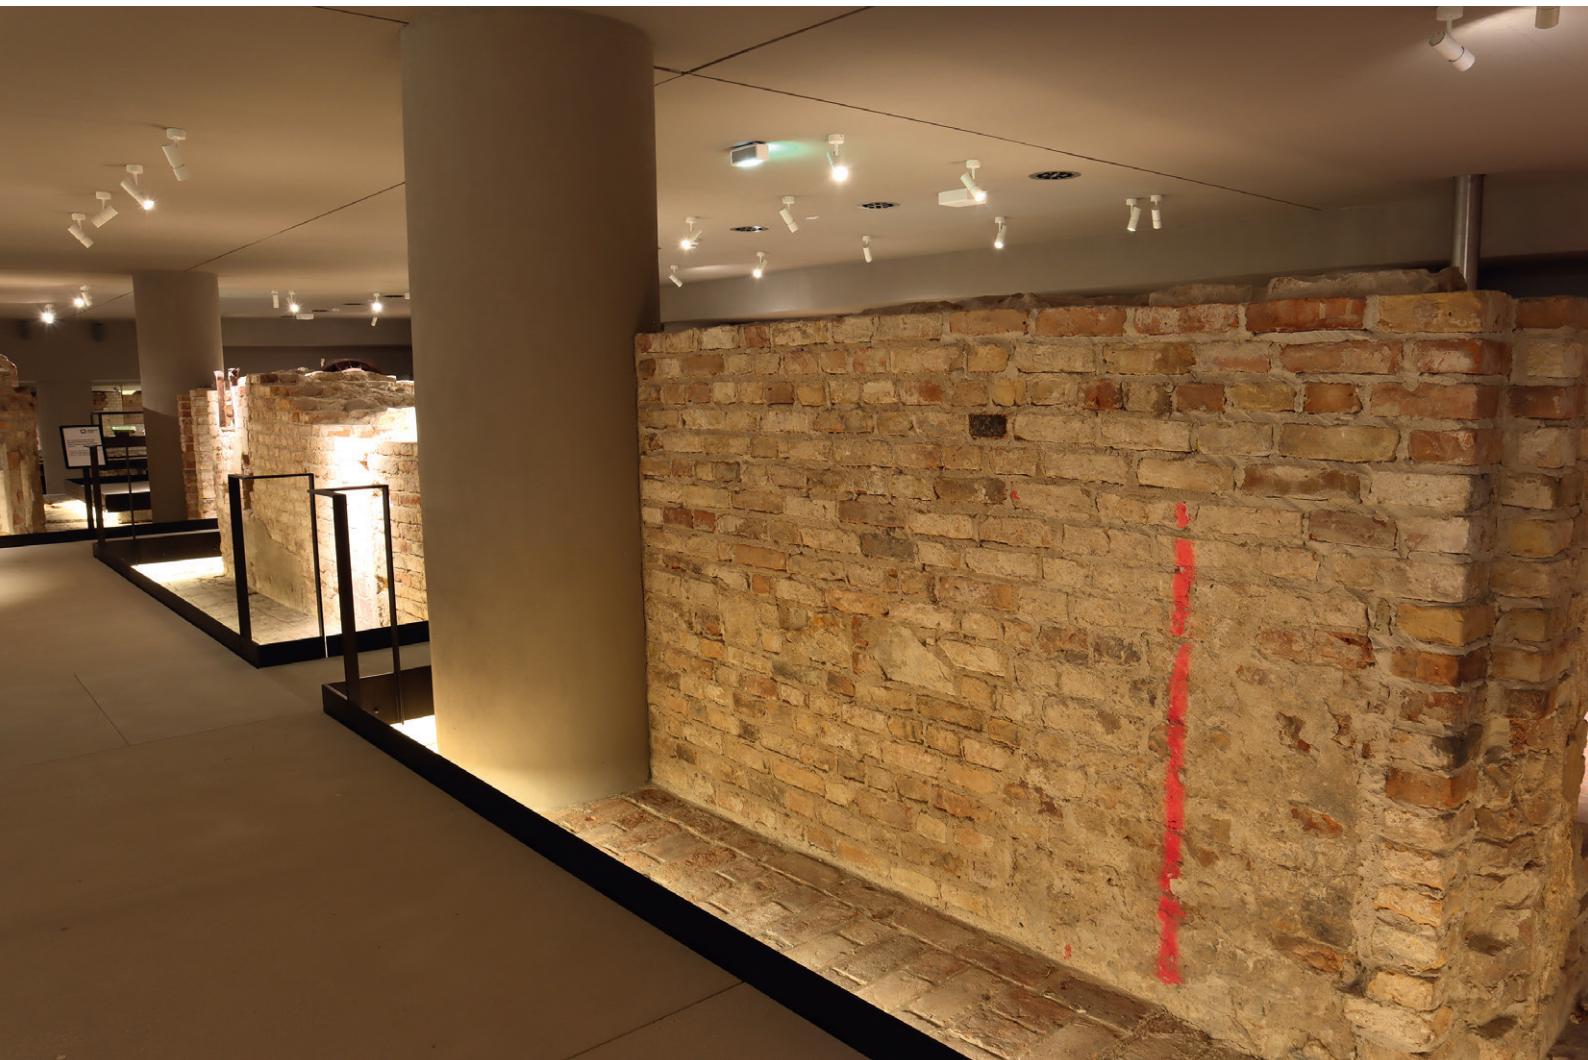
Abb. 21 Erg  zung von Mauerwerk und Ziegelboden im Anschluss an Stahlbetonst  tze.
R  ckgebauter Bereich aus Abb. 6. Foto: U. de Maizi  re.

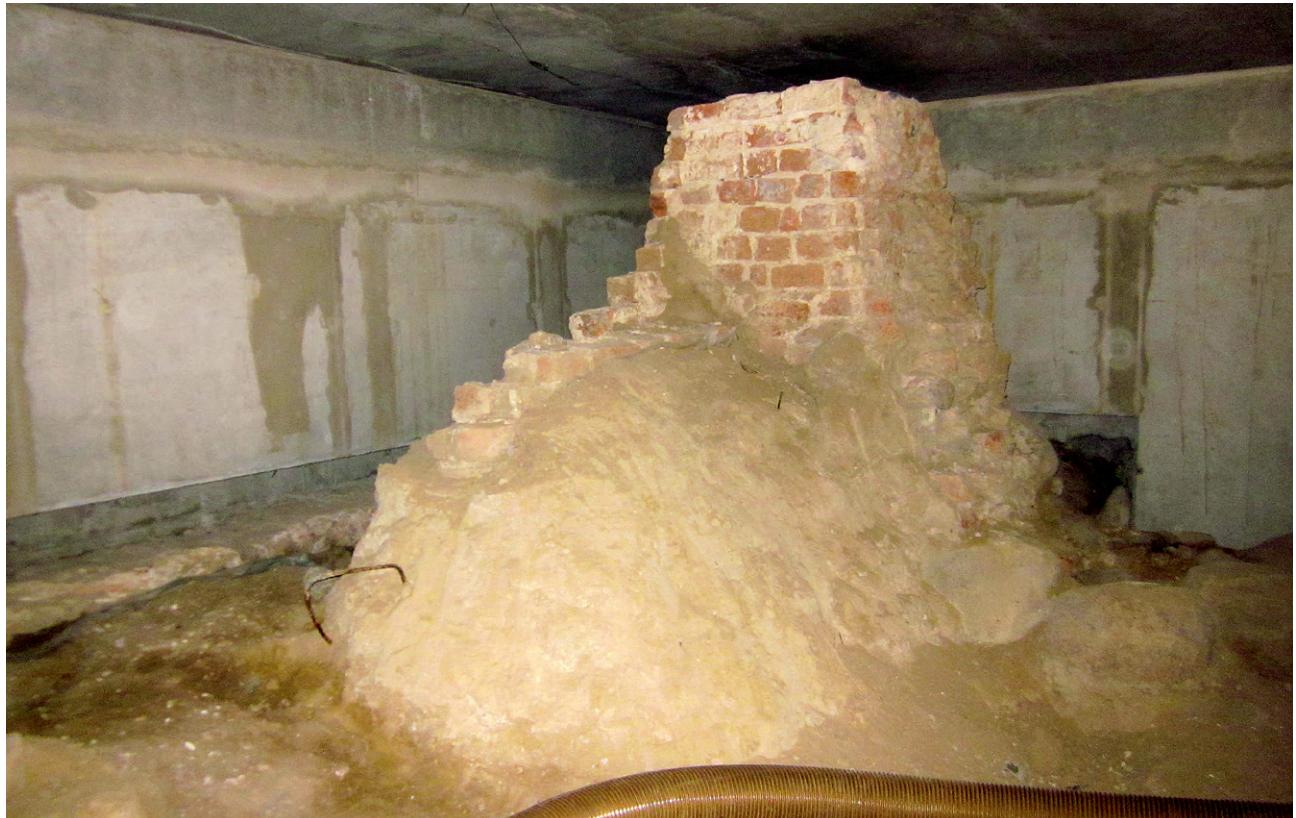
Abb. 22 Die teilrückgebaute gotische Wand mit schützender Sandanschüttung im Zwischenzustand. Foto: U. de Maizière.

Anfang der kleinen Treppe wiederaufgebaut werden. Eine Besonderheit stellte die sogenannte gotische Wand dar. Hier sollte der besonderen Bedeutung wegen jeder geborgene Stein wieder an seinen ursprünglichen Platz kommen. Dank der genauen Beschriftung der einzeln verpackten Klosterformatziegel ließ sich das gut bewerkstelligen. Einzelne nicht wieder einbaufähige Ziegel wurden durch passendes Austauschmaterial ersetzt (Abb. 22–23).
