Der Schlosskeller im Humboldt Forum – konservatorische und restauratorische Herausforderungen

Uwe de Maizière

Zusammenfassung

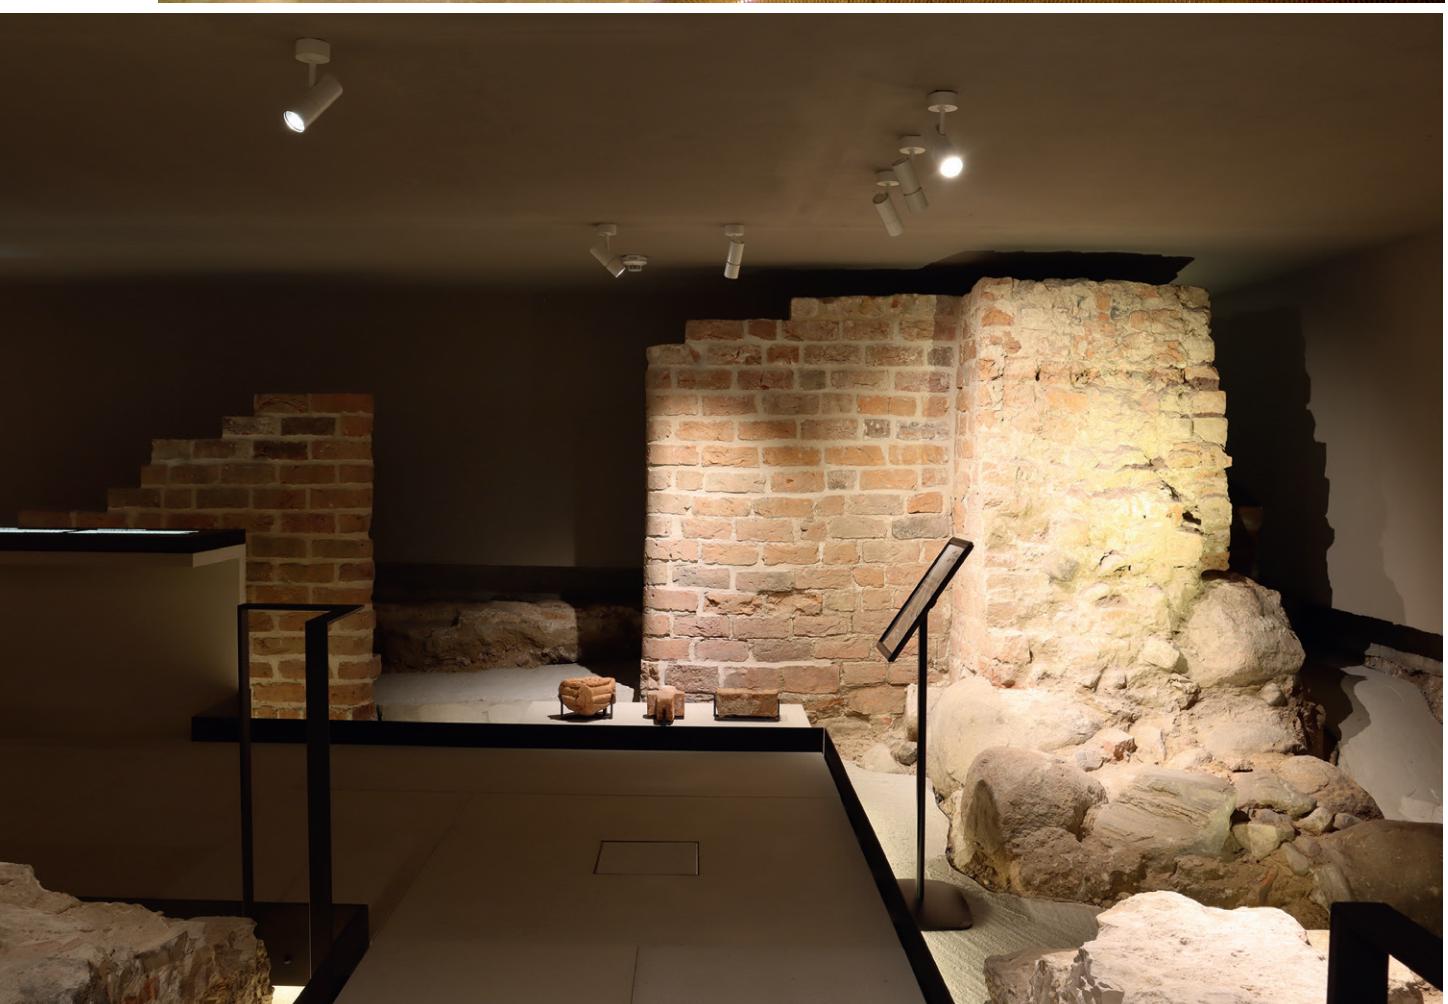
Abb. 23 Der Ausstellungsbereich mit der gotischen Wand im Endzustand. Foto: U. de Maizière.

Anfang der kleinen Treppe wiederaufgebaut werden. Eine Besonderheit stellte die sogenannte gotische Wand dar. Hier sollte der besonderen Bedeutung wegen jeder geborgene Stein wieder an seinen ursprünglichen Platz kommen. Dank der genauen Beschriftung der einzeln verpackten Klosterformatziegel ließ sich das gut bewerkstelligen. Einzelne nicht wieder einbaufähige Ziegel wurden durch passendes Austauschmaterial ersetzt (Abb. 22–23).
