Restaurierung und herstellungstechnische Untersuchung der Spatha von Ludwigsthal in den Werkstätten des Museums für Vor- und Frühgeschichte, Berlin

Ines Gohlke

II. Neurestaurierung und Konservierung des Schwertes 1992

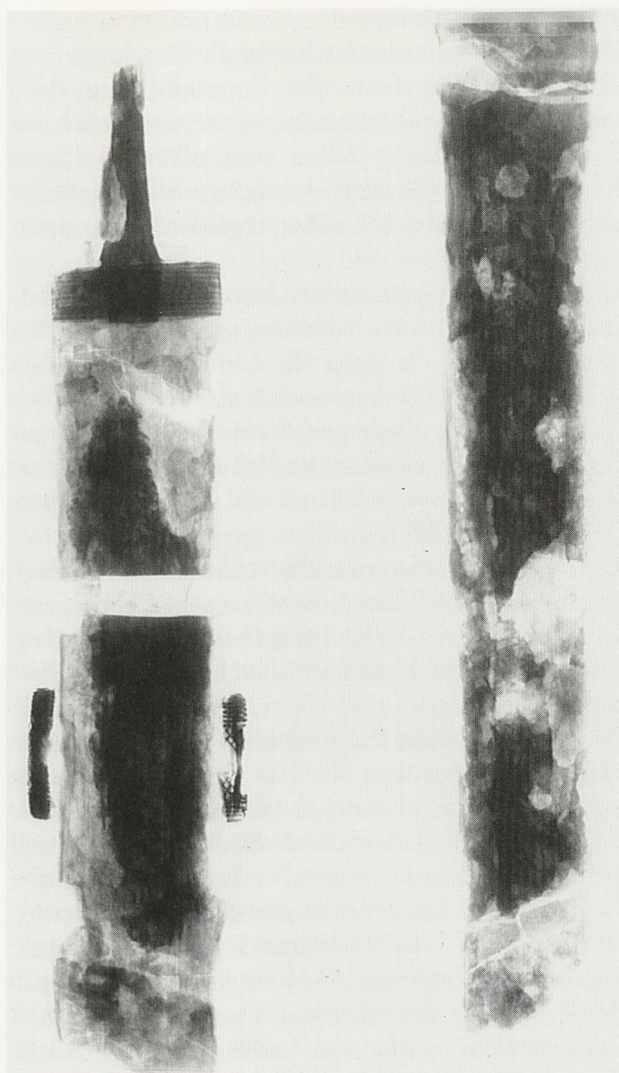
Abb. 1: Röntgenaufnahme der Spatha vor der Neurestaurierung.

Das Stück machte äußerlich zunächst einen materialstarken Eindruck. Der partiell jedoch sehr unterschiedliche Erhaltungszustand des Schwertfragmentes wurde erst im Röntgenbild sichtbar (Abb. 1). Die Klinge beispielsweise ist im unteren Bereich sehr stark durchkorrodiert, und ein metallischer Kern ist nur noch in den oberen 25 cm erhalten.

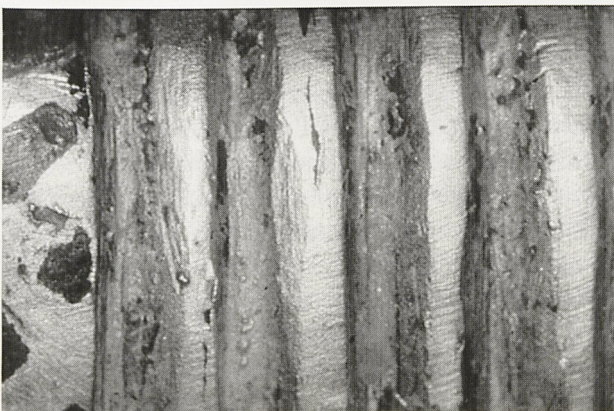
Abb. 2: Oberfläche der Kappen an den Riemendurchzügen.

Die Riemendurchzüge waren bei einer Altrestaurierung oberflächlich freigeschliffen worden. Die Kappen waren kaum, die Rückseite gar nicht freigelegt. Es blieben noch einige Partien, die mittels Skalpell und Stiften aus Plexiglas oder Holz, je nach Bedarf unterschiedlich angespitzt, von Korrosionsprodukten befreit wurden. So konnten in einigen Bereichen sogar noch antike Werkzeugspuren freigelegt werden, die von einer nachträglichen Bearbeitung der Silberaufschmelzungen zeugen (Abb. 2). Das Silber war ursprünglich feuervergoldet. Einige Reste dieser Vergoldung sind noch erhalten. Das Silber bedurfte nach der Freilegung keiner besonderen Restaurierung oder Konservierung. Es wurde lediglich mit einem Schutzüberzug versehen.

Ergänzungen wurden nicht vorgenommen. Das Muster wurde lediglich nachgezeichnet.

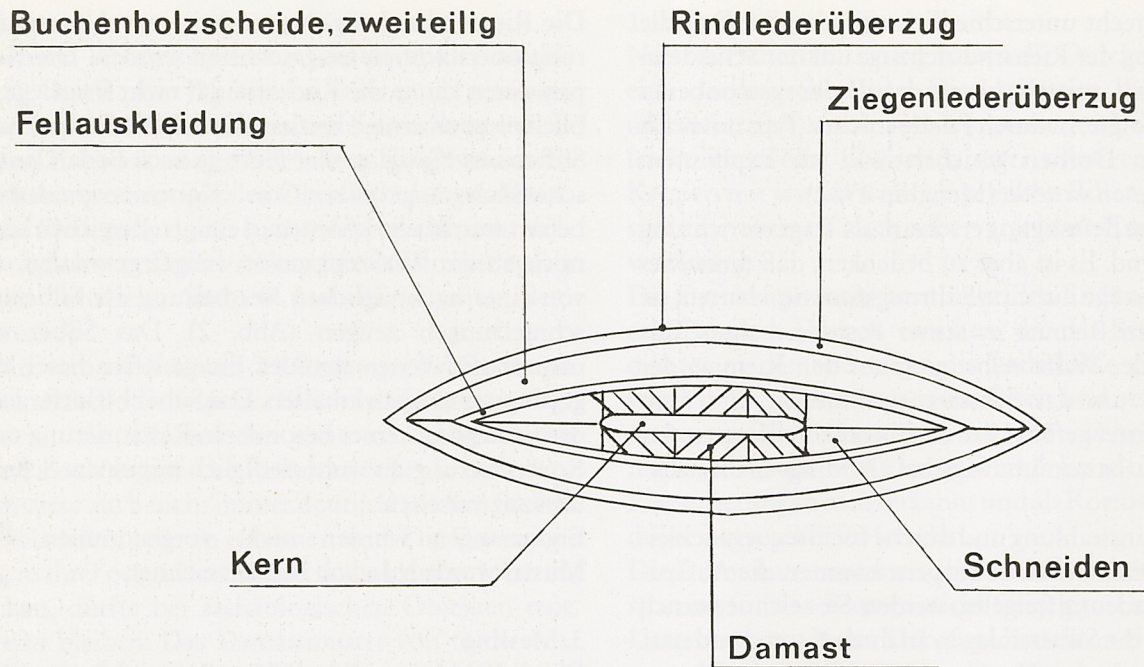
Abb. 3: Aufbau der Spatha im Querschnitt.

Der Aufbau der Klinge der Spatha aus Ludwigsthal (Abb. 3) stellt sich folgendermaßen dar: Sie besitzt ein flachovales Profil. Die größte Materialstärke des Querschnitts beträgt 5 mm. Die Klinge ist 54 mm bis 45 mm breit (soweit noch erhalten) und weist somit eine leichte Verjüngung zur Spitze hin auf. Um einen Kern von 1 mm Dicke, 20 mm Breite und wahrscheinlich mit der Länge der gesamten Klinge liegen zwei Deckschichten mit einer Stärke von je 2 mm. Diese bestehen jeweils aus drei tordierten Damaststäben mit 7 Lamellen, die ein umgekehrtes N-Muster bilden, sowie den daran links und rechts angeschweißten Schneiden. Deutlich sind Schweißnähte um den Kern, am Schnei-

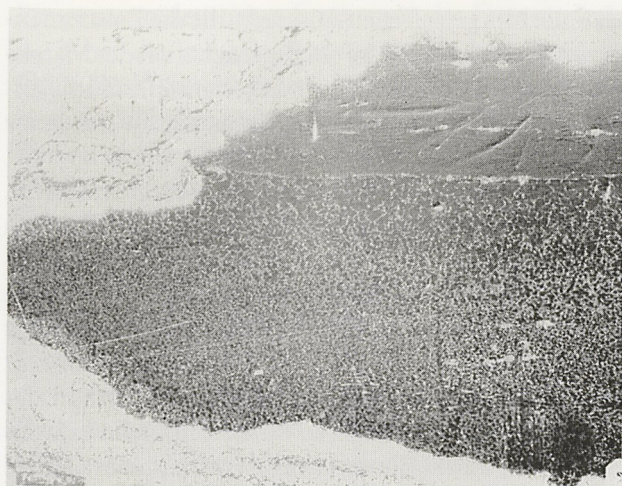
Abb. 4: Schweißnähte am Kern im Bereich des Schneidensansatzes in 50-facher Vergrößerung mit 3% Salpetersäure geätzt.

denansatz (Abb. 4; 5) und in den Schneiden zu erkennen. Die Schneiden sind nicht stumpf angeschweißt, sondern Schneide und Damaststab sind angeschrägt, so daß sich eine größere Kontaktfläche und ein besserer Halt ergeben.

Das Gefüge der Klinge besteht aus Ferrit und Perlit. Diese Zusammensetzung ist im ganzen Schlibbereich gleich (Abb. 4).

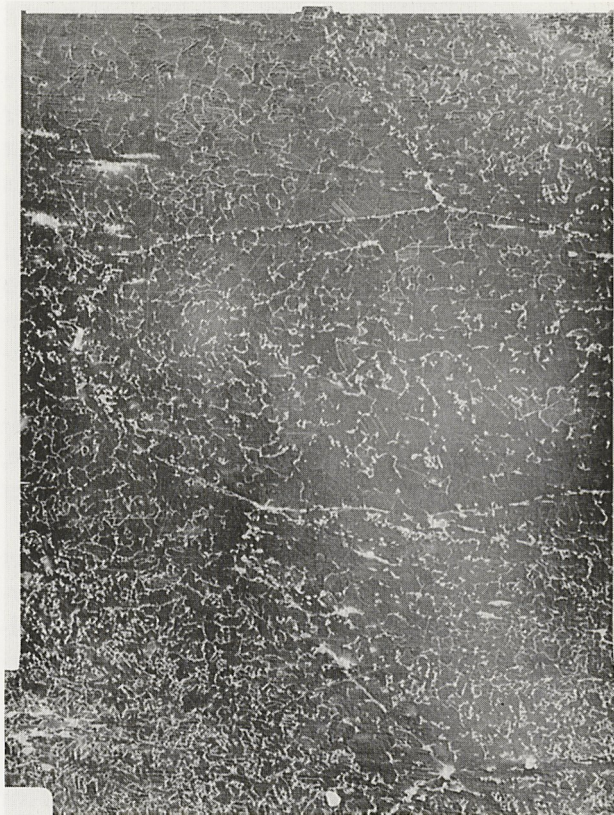
Abb. 5: Schweißnaht an der Scheide in 50-facher Vergrößerung, mit 3% Salpetersäure geätzt.

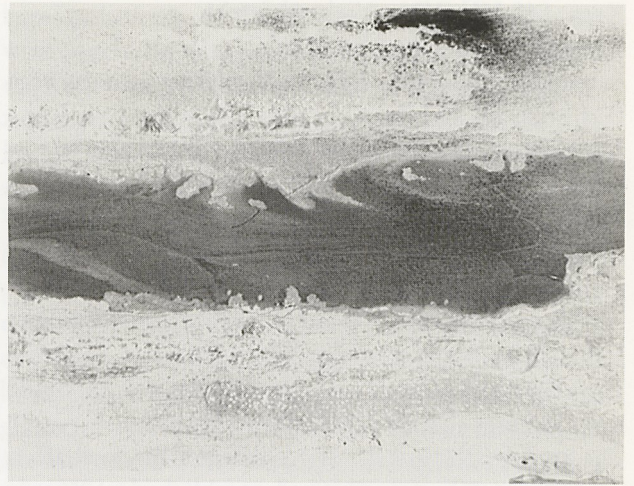
Der Phosphornachweis zeigte nun endlich Unterschiede in der Materialzusammensetzung, und der Damast wurde auch im Schnitt sichtbar. Er besteht also aus Eisen mit gleicher Kohlenstoffkonzentration (jedenfalls an der Schnittstelle), aber unterschiedlichem Phosphorgehalt.

Abb. 6: Phosphorätzung des Querschnitts in sechsfacher Vergrößerung.

Damastbereich zeichnen sich Streifen von phosphorfreiem und phosphorhaltigem Material ab. Der Ausdruck „phosphorfrei“ ist vielleicht nicht ganz gerechtfertigt, jedenfalls ist der Phosphorgehalt so gering, daß kein Nachweis erfolgen konnte. Es scheint, daß die Korrosion an der Spatha von Ludwigsthal während der Bodenlagerung bevorzugt im phosphorhaltigen Bereich eingesetzt hat. Allein der Phosphorgehalt kann wohl nicht der Grund für diese besondere Korrosionsfreudigkeit sein, da ein Phosphorgehalt eher korrosionshemmend wirkt und es so noch andere Gründe geben muß, die eine Korrosion begünstigten. Es ist zu vermuten, daß im übrigen Klingensbereich doch ein unterschiedlicher Kohlenstoffgehalt im Damast vorliegt, aus dem sich der unterschiedliche Angriff erklären läßt, man also ein kohlenstoffreicheres und phosphorhaltiges Eisen neben einem kohlenstoffarmen und phosphorfreiem Eisen im Damast verarbeitet hat. Diese Vermutung konnte aber im vorhandenen Querschnitt nicht bewiesen werden. Der unterschiedliche Erhaltungszustand der Klinge, im Röntgenbild (Abb. 1) sichtbar, belegt eine unterschiedliche Materialzusammensetzung.

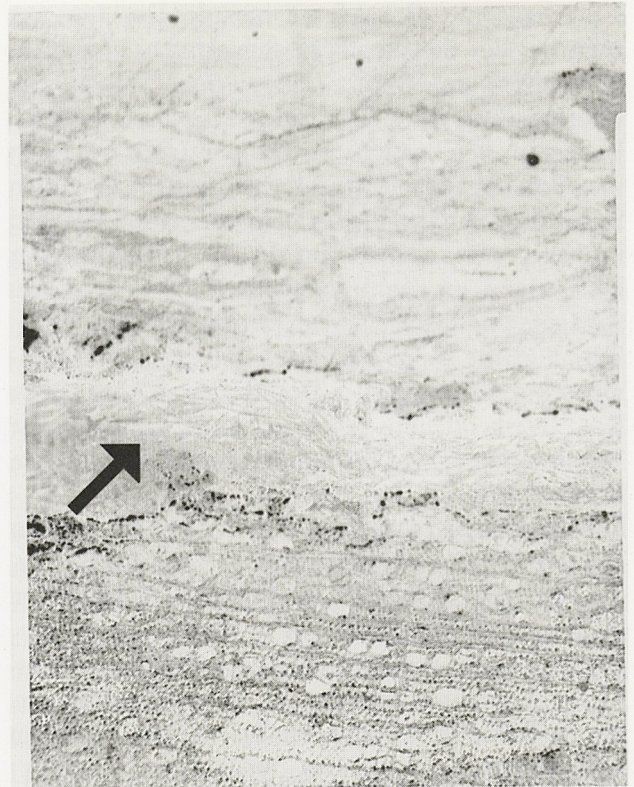
Abb. 7: Querschnitt in 40-facher Vergrößerung, ungeätzt. Die Fellauskleidung der Scheide ist hier sichtbar (Pfeil).

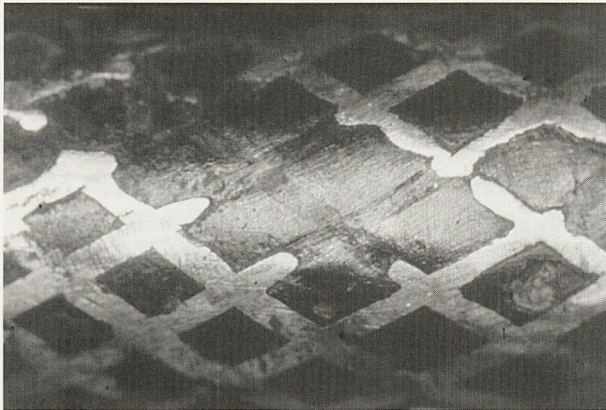
Die beiden Riemendurchzüge sind im Inventarbuch des Museums für Vor- und Frühgeschichte von 1896 als aus Eisen, silbertauschiert, beschrieben. Es handelt sich in diesem Fall aber um keine echte Tauschierung im Sinne von in vorbereitete Vertiefungen oder Rasterflächen des Eisens eingeschlagene Metallfäden. Es sind keine einzelnen Fäden zu erkennen, sondern das Silber zeigt sich an den Kappen und in der Kreuzgitterverzierung als leicht poröse, durchgehende Masse (Abb. 9). Die Vertiefungen, die an einigen Stellen freiliegen, sind flach und rund; sie würden einer herkömmlichen Tauschierung keinen Halt geboten haben. Die Stellen des Silbers, die nicht überschliffen sind, haben eine rauhe, unruhige, gußähnliche Oberfläche (Abb. 2). Das Silber ist in Vertiefungen der geschilderten eisernen Riemendurchzüge eingeschmolzen worden; ein Verfahren, das

Abb. 9: Kreuzgitterverzierung.
