Der Helm von Stößen – zur Problematik einer Altrestaurierung

Christian-Heinrich Wunderlich

Der Helm von Stößen gilt als einer der bedeutenden Funde des Landesmuseums für Vorgeschichte in Halle. Die lange Geschichte des Helms ist – aus unserer heutigen Sicht – durch eine fehlerhafte Herstellung und unglücklich verlaufene Restaurierungsversuche gekennzeichnet. In diesem Aufsatz sollen technologische und restauratorische Probleme im Mittelpunkt stehen.

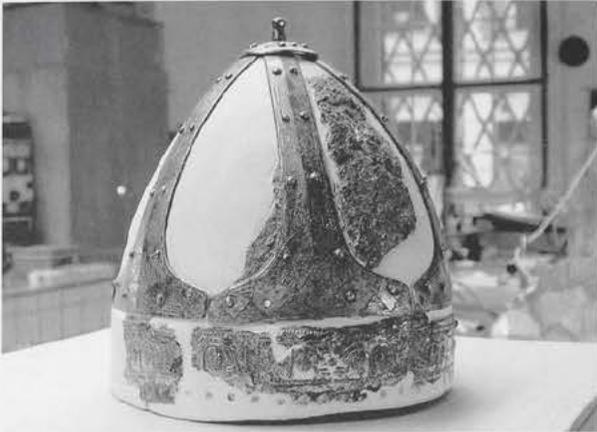
Abb.1: Der Helm von Stößen. Heutiger Zustand. Foto: Autor.

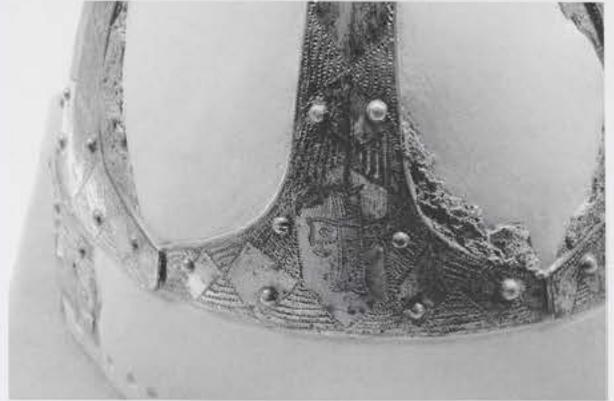
kehrt herum angelegt, so dass das Bild spiegelverkehrt erscheint (das Omega steht links) (Abb. 2).

Abb. 2: Die Helmspange mit dem eingepunzten Kreuz. Foto: Autor.

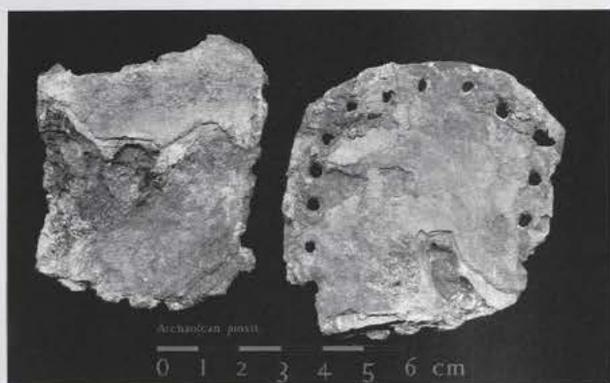
Das historische Foto zeigt, dass man wohl sehr schonend gearbeitet hat, man hat beispielsweise keine Ergänzungen an den Originalteilen vorgenommen. Der Zustand erscheint - im Vergleich zu heute - noch relativ gut. Eingriffe in die Originalsubstanz sind kaum zu erkennen. Man beachte die noch zusammenhängende Fläche der originalen Stahlplatten in einem der Segmente (Abb. 4).

Abb. 4: Die durch Restaurierung nahezu unangetasteten Klappen. Foto: Autor.

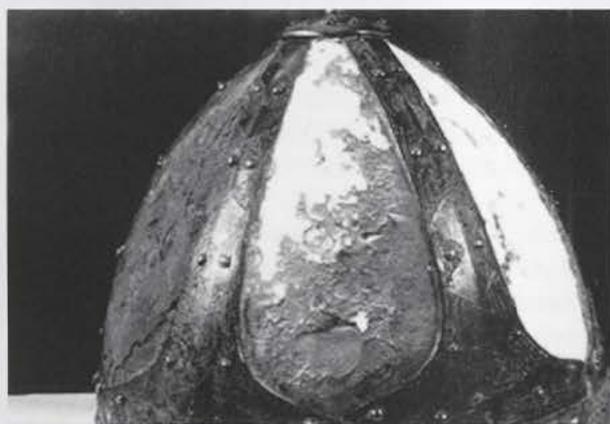
Abb. 5: Der Stößener Helm kurz nach Beginn der End-Restaurierung 2001. Foto: Autor.

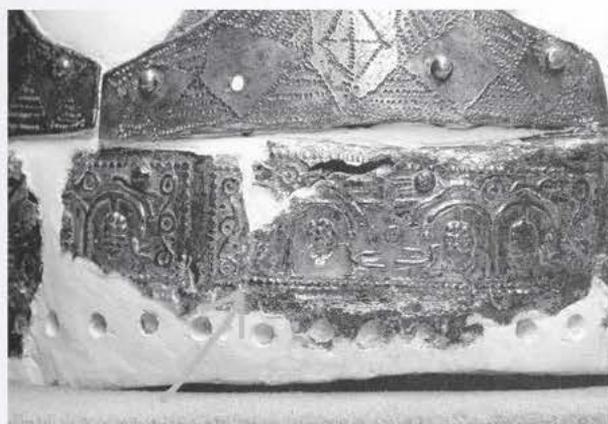
„An der Helmbasis wurde mit dem Zierfries in ähnlicher Weise verfahren. Einen Teil des Originalmaterials konzentrierte man an einer Seite des Helms, ohne großen Wert auf Passstellen zu legen. So wurden z.B. zwei Endteile vom Musterrapport zusammengestellt, und der Mittelteil einfach weggelassen, so dass ein völlig neues Muster entstand...“.

Die Fehlstellen wurden ziemlich dilettantisch mit Gips abgeformt, mit Goldbronze überstrichen (vermutlich in einem ölhaltigen Bindemittel - es ging bei der Über-

Abb. 7: Die fehlerhafte Rekonstruktion des Zierfrieses anlässlich der Bearbeitung um 1960. Foto: Autor.

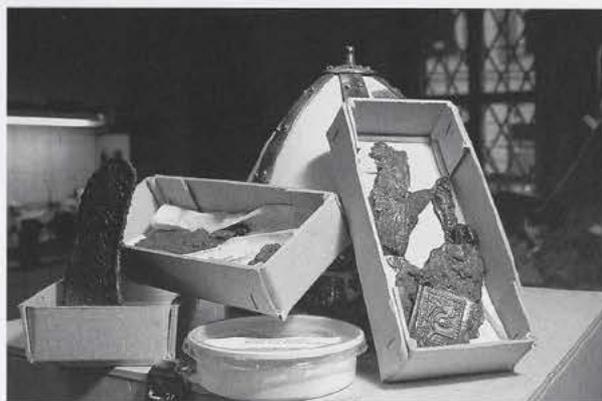
- Helmtorso, bestehend aus 6 Spangen, einer Abdeckplatte, Fragmenten der Stirnreifen, Fragmenten der Stahlplattensegmente, noch montiert auf der Gipskalotte von 1960. Die Spangen bestehen aus starkem Kupferblech, feuervergoldet. Das Blech ist mit punzierten Linienmustern versehen. Die Punzen sind unregelmäßig rund. Qualität der Ausführung entschieden geringer als die der Wangenklappen.

Abb. 8: Die einzelnen Helmteile nach Auflösung der um 1960 erfolgten Altrestaurierung. Foto: Autor.

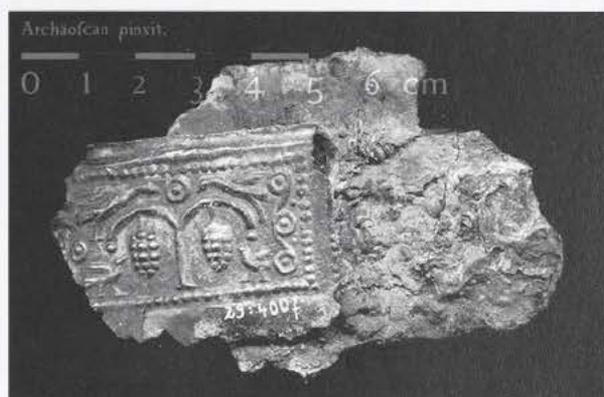
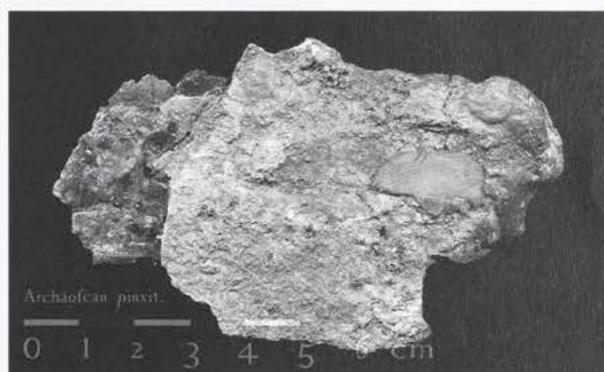
- Reste des Trägermaterials: korrodiertes Eisen, darauf kupfernes Pressblech, feuervergoldet. Das Pressblech wurde vermutlich in der u. a. bei Theophilus beschriebenen Weise über einem Gesenk zwischen Bleiplatten geschlagen. (Abb. 9)

Abb. 9: Teile des Stirnreifens und des Trägermaterials, Zustand im Jahr 2002. Vor- und Rückansicht. Foto: Autor.

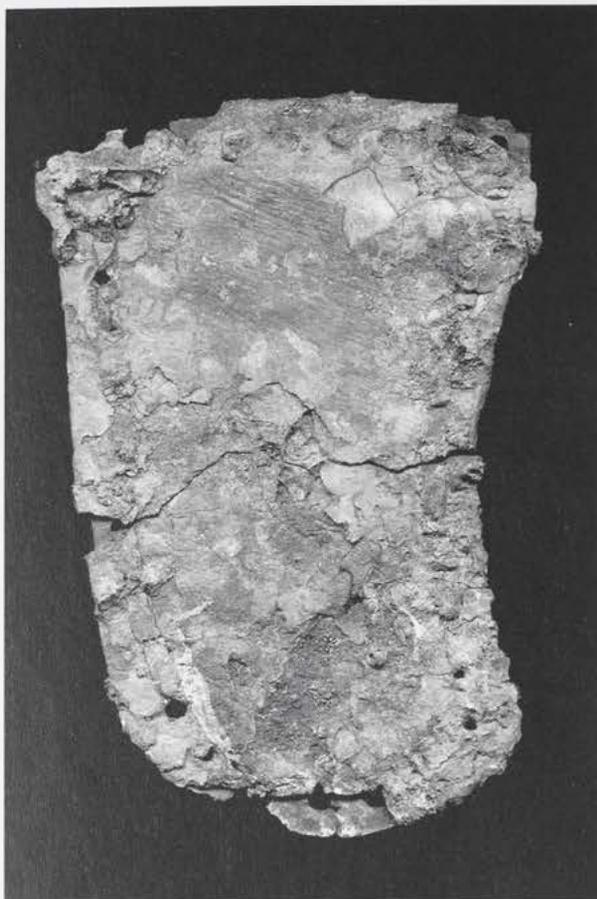
- 2 Wangenklappen, eine gebrochen. Blech aus Kupfer, feuervergoldet. Das Blech hat mittels vielen kleinen Punzenlinien (Punze quadratisch) eine Schuppenstruktur erhalten. Mit Nieten auf eine stark korrodierte Stahlplatte montiert, zeigt diese als Diagenese (Mineralisierung) in den Korrosionsprodukten die Struktur einer Lederhaut, darunter geringe Reste von mineralisierten Haaren (evt. Fell, wobei die Haare zur Metallseite zeigen). Die Nietenzzone ist nicht feuervergoldet, was dafür sprechen könnte, dass hier das Lederfutter umgeschlagen war (wie in der Rekonstruktion von Sieblist) oder dass hier ein verloren gegangenes, weiteres Zierblech gesessen hat (evtl. als klammernde Umbörtelung, um die Nieten und Leder säume zu verdecken) (Abb. 10).

Abb. 10: Lederdiagenese in einer der Wangenklappen.
