Die Bergung und Restaurierung des Steinkistengrabes von Helgoland

Till Peter Otto

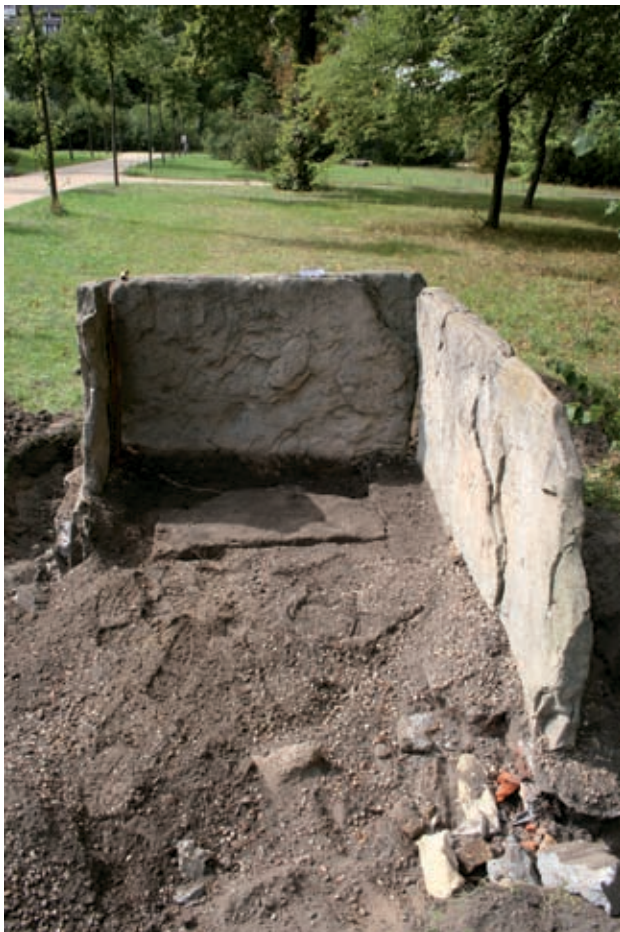
Die Steinkiste befand sich im Park des Schlosses Charlottenburg. Hier war sie hinter dem Museum für Vor- und Frühgeschichte aufgestellt worden, als dieses 1960 sein neues Quartier im Langhansbau des Schlosses bezog. Bei der Demontage stellte sich heraus, dass die Steinplatten zu einem Viertel in der Erde einbetoniert worden waren (Abb. 1). Die Platten aus Muschelkalk wiesen generelle Verschmutzungen, Rissbildungen und Ausbrüche, Rückwitterungen (Absandungen) an der Oberfläche sowie biogene Besiedlung auf. Hinzu traten Sekundärmaterialien aus vormaligen Restaurierungsmaßnahmen in Erscheinung.

Abb. 1: Das Steinkistengrab im Charlottenburger Schlosspark, am Boden lassen sich die Umrisse einer der beiden mit eingegossenen Platten erkennen. Foto: T.P. Otto.

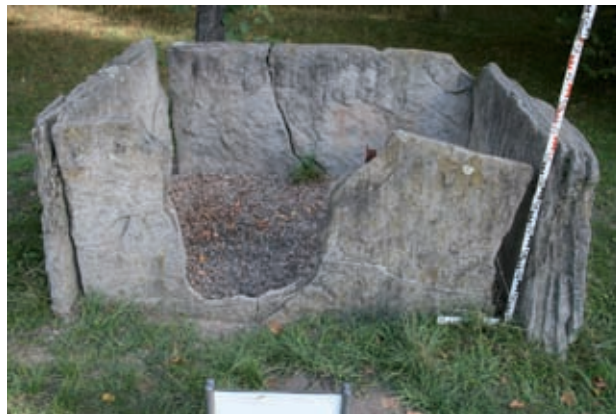
gen zusammengefügte Teile der vorderen Platte handelte, die in falscher Position zusammengefügt worden war. Hierdurch wurde fälschlicherweise der Eindruck einer steinzeitlichen Steinkiste mit Seelenloch erweckt (Abb. 2).

Abb. 2: Das Steinkistengrab im Charlottenburger Schlosspark, Vorderansicht. Foto: C. Plamp.

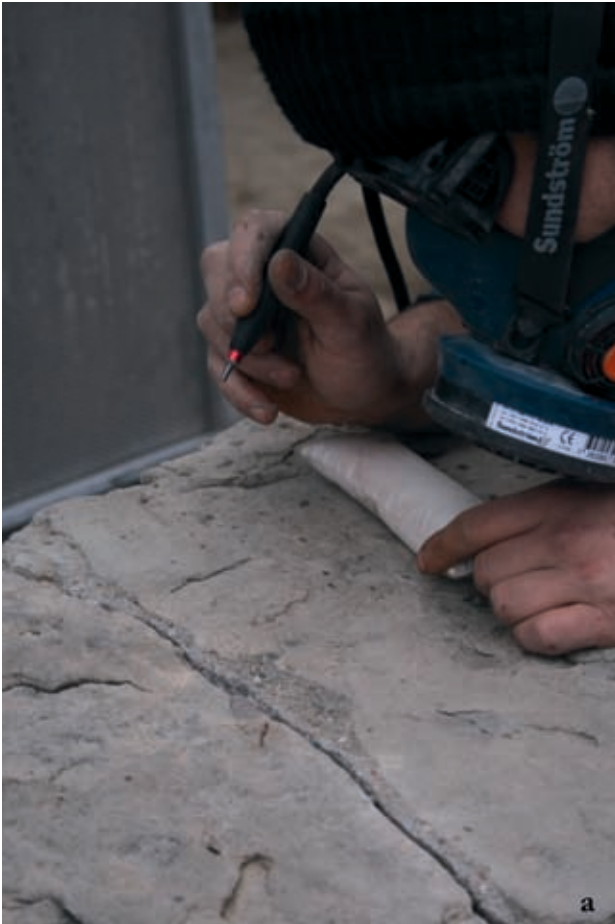
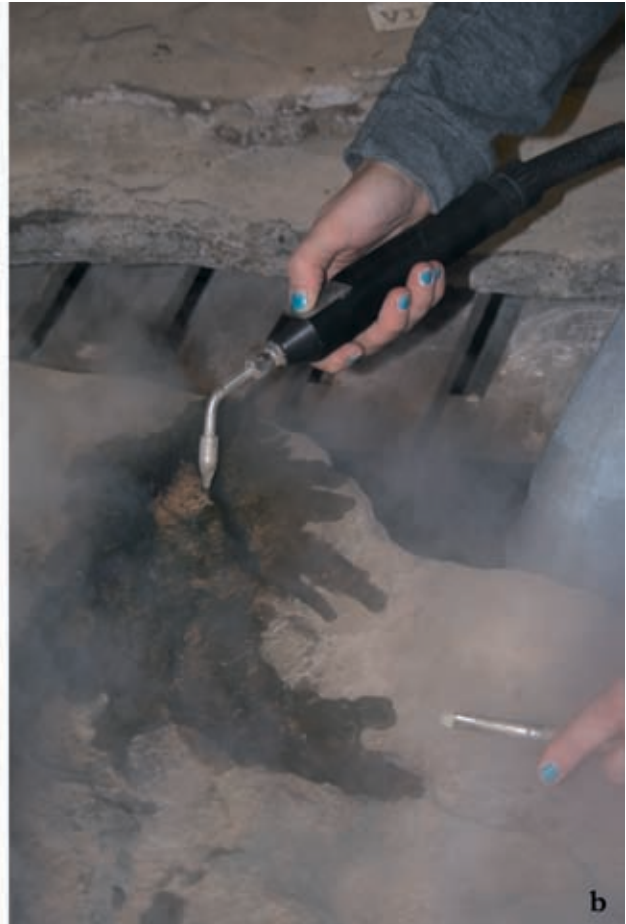
Abb. 3: a) Microsandstrahltechnik, b) Microdampftechnik in der OPUS Denkmalpflege GmbH Werkstatt. Foto: T. P. Otto.

Aufgrund der stark verunreinigten bzw. mit Anhaftungen übersäten Oberflächen musste ein Konzept entwickelt werden, bei dem die Steine generell von allgemeiner Verschmutzung befreit werden konnten. Dazu gehörte auch die eingehende Entfernung des Bewuchses durch Moose und Flechten. Diese, teilweise sehr abrasiven Verfahren waren nur einsetzbar, weil der Zerfallsgrad als nicht allzu bedrohend eingestuft werden konnte. Die Oberfläche der Steine war mit minimalen Einzelkörnern bzw. Einzelmaterien versehen, die vor allem in den der Witterung ausgesetzten Bereichen auftraten. Diese aus der Lockerung des Gefüges resultierenden Absandungen deuten bereits den allmählichen Zerfall der Steine an.

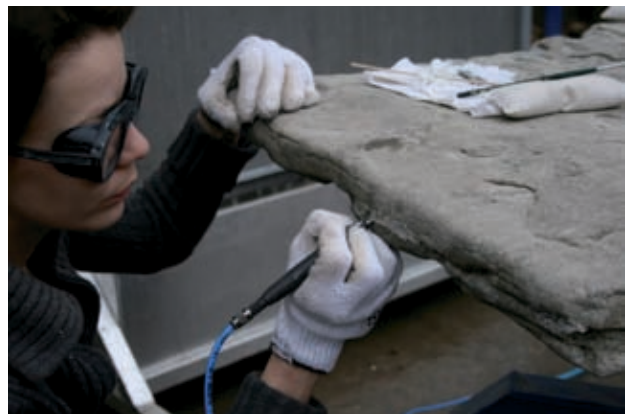
Abb. 4: Micromeißeltechnik in der OPUS Denkmalpflege GmbH Werkstatt. Foto: T. P. Otto.

An einem Teil befand sich eine horizontale Klebung, die eine in zwei Stücke geteilte Platte zusammenhielt. Das Klebematerial war vermutlich ein Epoxidharz, da es sich nicht mithilfe von Lösemitteln anlösen ließ und nur mechanisch abzunehmen war. An den Bruchkanten ist mit reinem Zementmörtel ausgefugt worden. Nur durch eine Kombination von Microsandstrahl- und Microdampftechnik (Abb. 3) und dem Einsatz von Skalpellen und Micromeißel (Abb. 4) ließen sich die allgemeinen Verschmutzungen und die Vielzahl von Fremdmaterial entfernen.

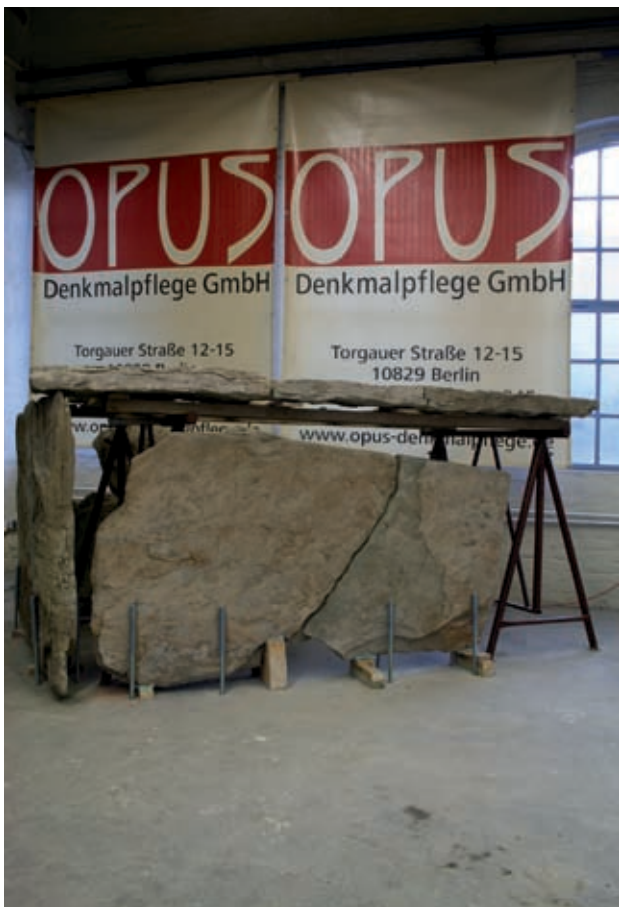
Problematisch blieb jedoch die richtige Zusammenstellung der übrigen Steinfragmente (Abb. 5). Hier halfen die Archivunterlagen des Museums weiter. Es war den Kuratoren nämlich, bedingt

Abb. 5: Provisorische Anordnung in der OPUS Denkmalpflege GmbH Werkstatt. Foto: T.P. Otto.

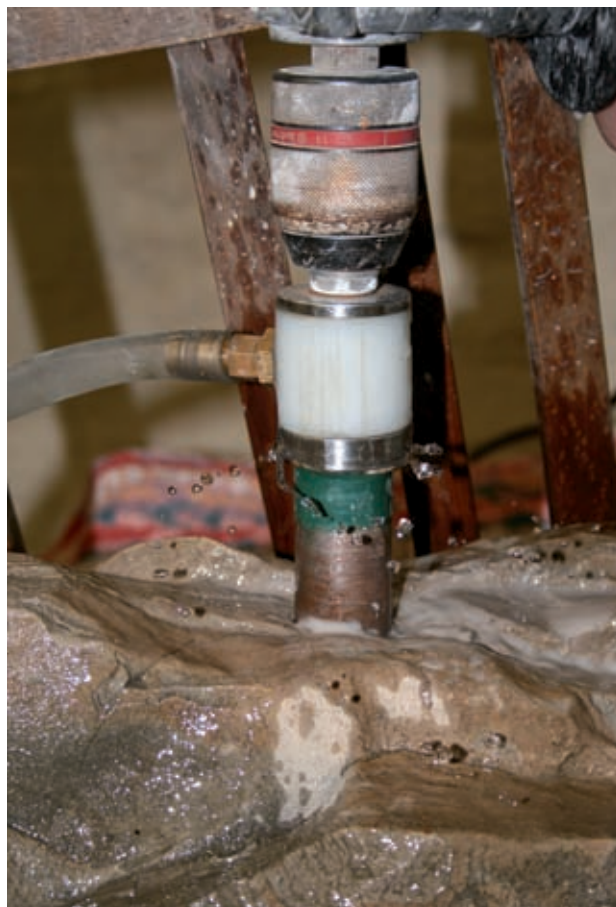
Abb. 6: Kernbohrung in der OPUS Denkmalpflege GmbH Werkstatt. Foto: T.P. Otto.

handelte, die man längst als durch den Bombenangriff zerstört glaubte¹. Im Bericht des Ausgräbers Otto Olshausen ist eine Beschreibung und eine Skizze des Grabes vorhanden². Die Fragmente wurden nach dieser Skizze angeordnet, wobei die Teile des Deckels mittels einer Stützkonstruktion wieder auf und nicht in das Grab gelegt wurden. Diese Anordnung deckte sich verblüffend stark mit der eher künstlerischen Zeichnung Olshausens. Um letzte Gewissheit zu erlangen, ob dieses Grab aber tatsächlich die berühmte Helgoländer Steinkiste ist, war eine Probenahme nötig, um die mineralogische Zusammensetzung zu bestimmen. Damit das Objekt dadurch so wenig wie möglich beeinträchtigt wurde, erfolgte diese Bohrung im Bereich einer Bruchstelle derart, dass das Loch bei der späteren Aufstellung nicht erkennbar ist. Um unnötige Vibrationen zu vermeiden, wurde mit Hilfe eines handgeführten Nasskernbohrgerätes gearbeitet (Abb. 6).

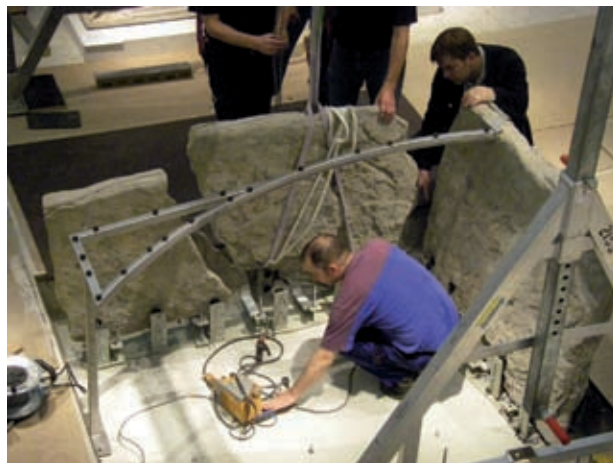
Abb. 7: Aufbau im Neuen Museum auf der Berliner Museumsinsel. Foto: T.P. Otto.

Für die spätere Aufstellung im Museum musste nun eine Stützkonstruktion entwickelt werden. Diese musste ohne direkte Verbindung zum Objekt so konstruiert sein, dass sie die ursprüngliche Fundsi-

tuation korrekt wiedergibt und zudem demontierbar ist (Abb. 7). Durch die Zusammenarbeit mit der Firma Fittkau Metallbau+Kunstschmiede und deren Geschäftsführer Steffan Fittkau konnte dies gelingen.

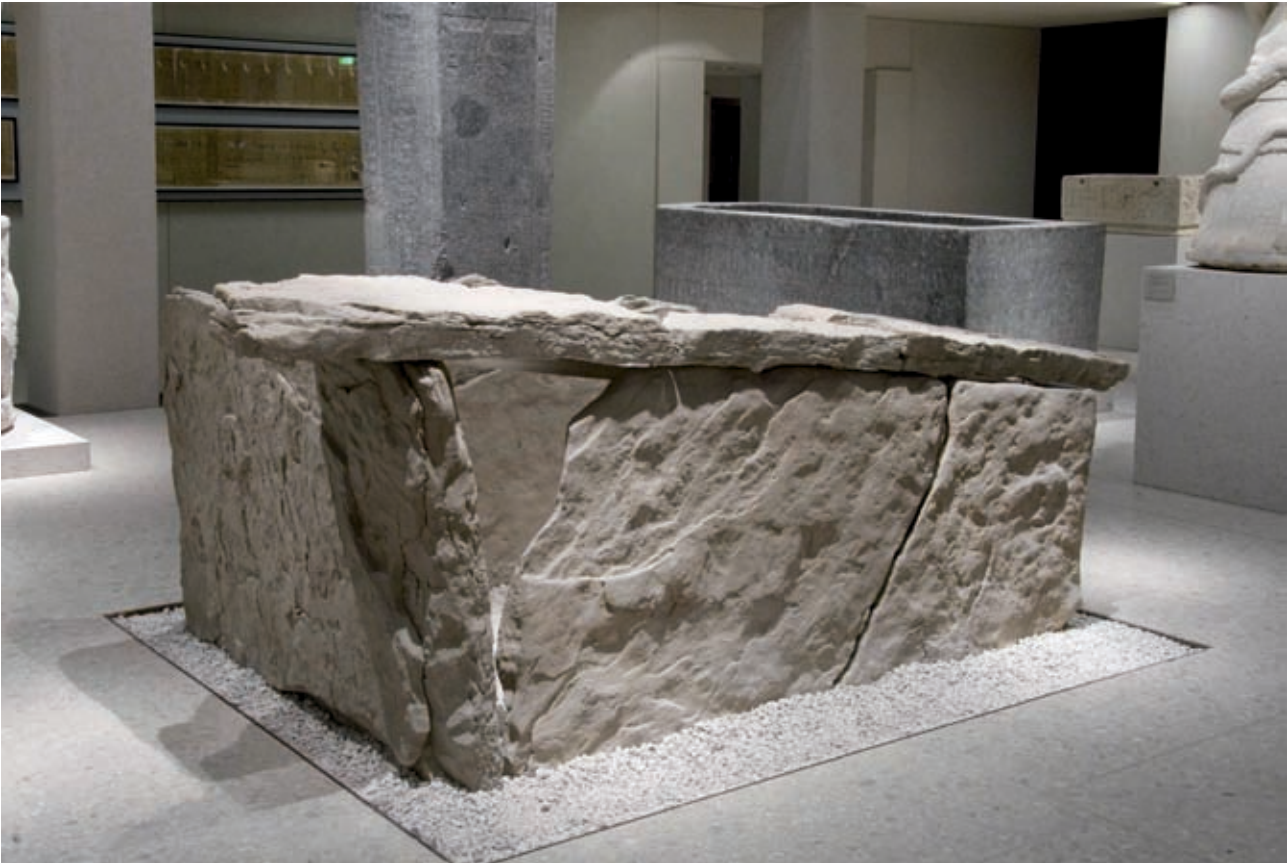
Abb. 8: Die Helgoländer Steinkiste im ägyptischen Hof des Neuen Museums. Foto: C. Plamp.

Derzeit beherrscht die Steinkiste aus Helgoland das Mittelfeld des Ägyptischen Hofes im Neuen Museum (Abb. 8). Umgeben von ägyptischen Sarkophagen zeigt sie eindrücklich, dass auch im Norden Europas aufwändigere Grabbauten entstanden sind, deren Aussehen im Vergleich mit den ägyptischen Grablegen aber kaum unterschiedlicher sein könnte. Die Präsentation im ägyptischen Hof verdeutlicht den Kontrast zwischen diesen Zeugen einer Hochkultur und den eher bescheidenen Grablegen der bronzezeitlichen Elite Nordeuropas. Gleichzeitig demonstriert die Steinkiste, dass längst verloren geglaubte Relikte in Zusammenarbeit von Wissenschaft und Denkmalpflege wieder gewonnen und der Öffentlichkeit zugänglich gemacht werden können.
