Die Ausgrabung im unteren Westsaal des Marburger  
Landgrafenschlosses  
- Bautechnische Probleme in Zusammenhang  
mit der Ausgrabung -

Lüder Claudorff

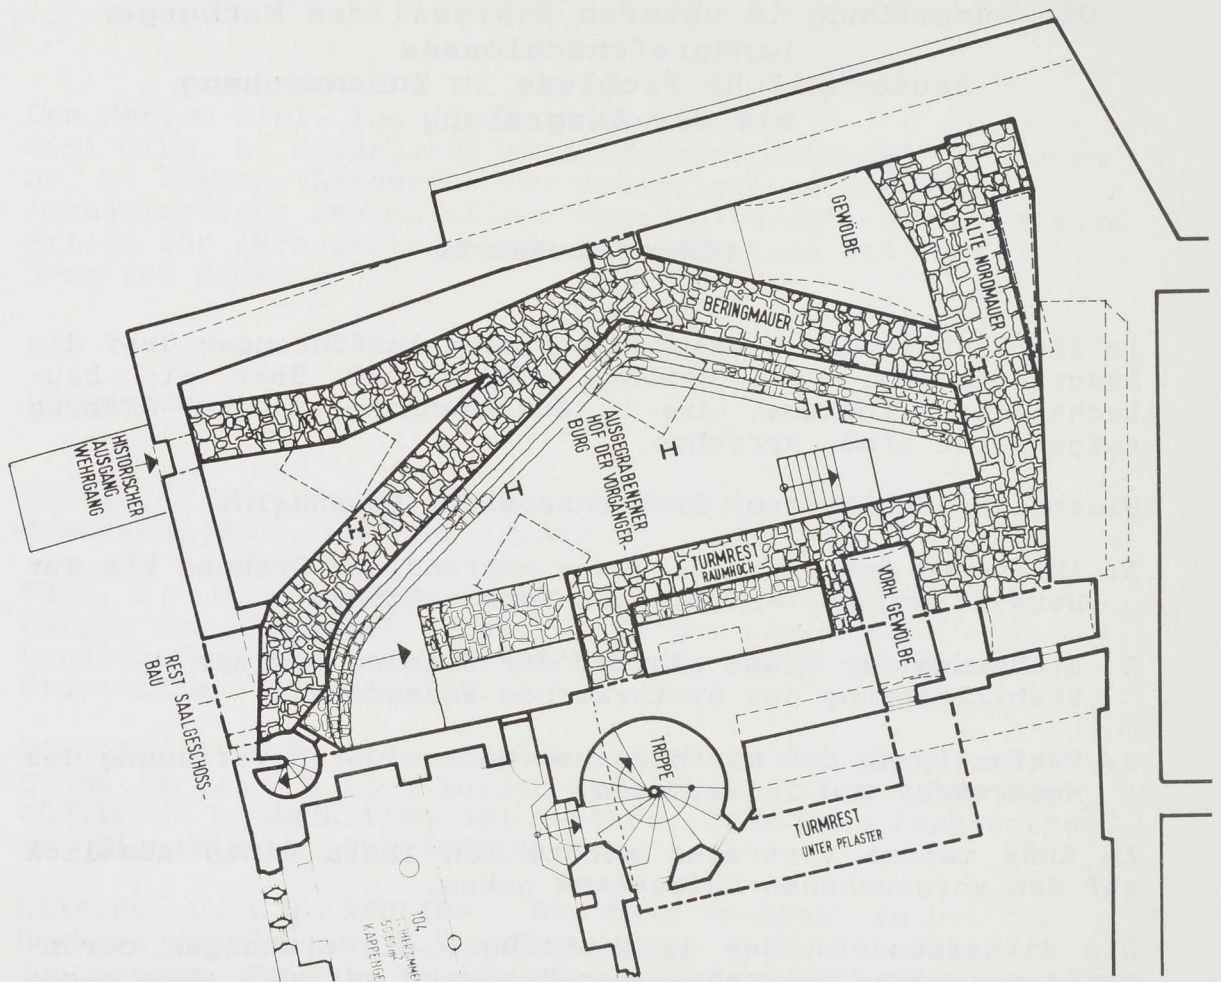
Abb. 1 Aufsicht auf Grabungsbefunde mit partieller Rekonstruktion (M 1:200).  
Der Überblick (Beitrag CH. MEIBORG in diesem Heft, 44, Abb. 2) zeigt die Lage im Schloß, während die Detailzeichnung die Befunde mit den modernen Sicherungs-, Zugangs- und Einblicksmöglichkeiten wiedergibt.
