Berichte über die wichtigeren der ausgeführten Restaurationsarbeiten.**1. Aachen. Wiederherstellung und Ausschmückung der Münsterkirche.**

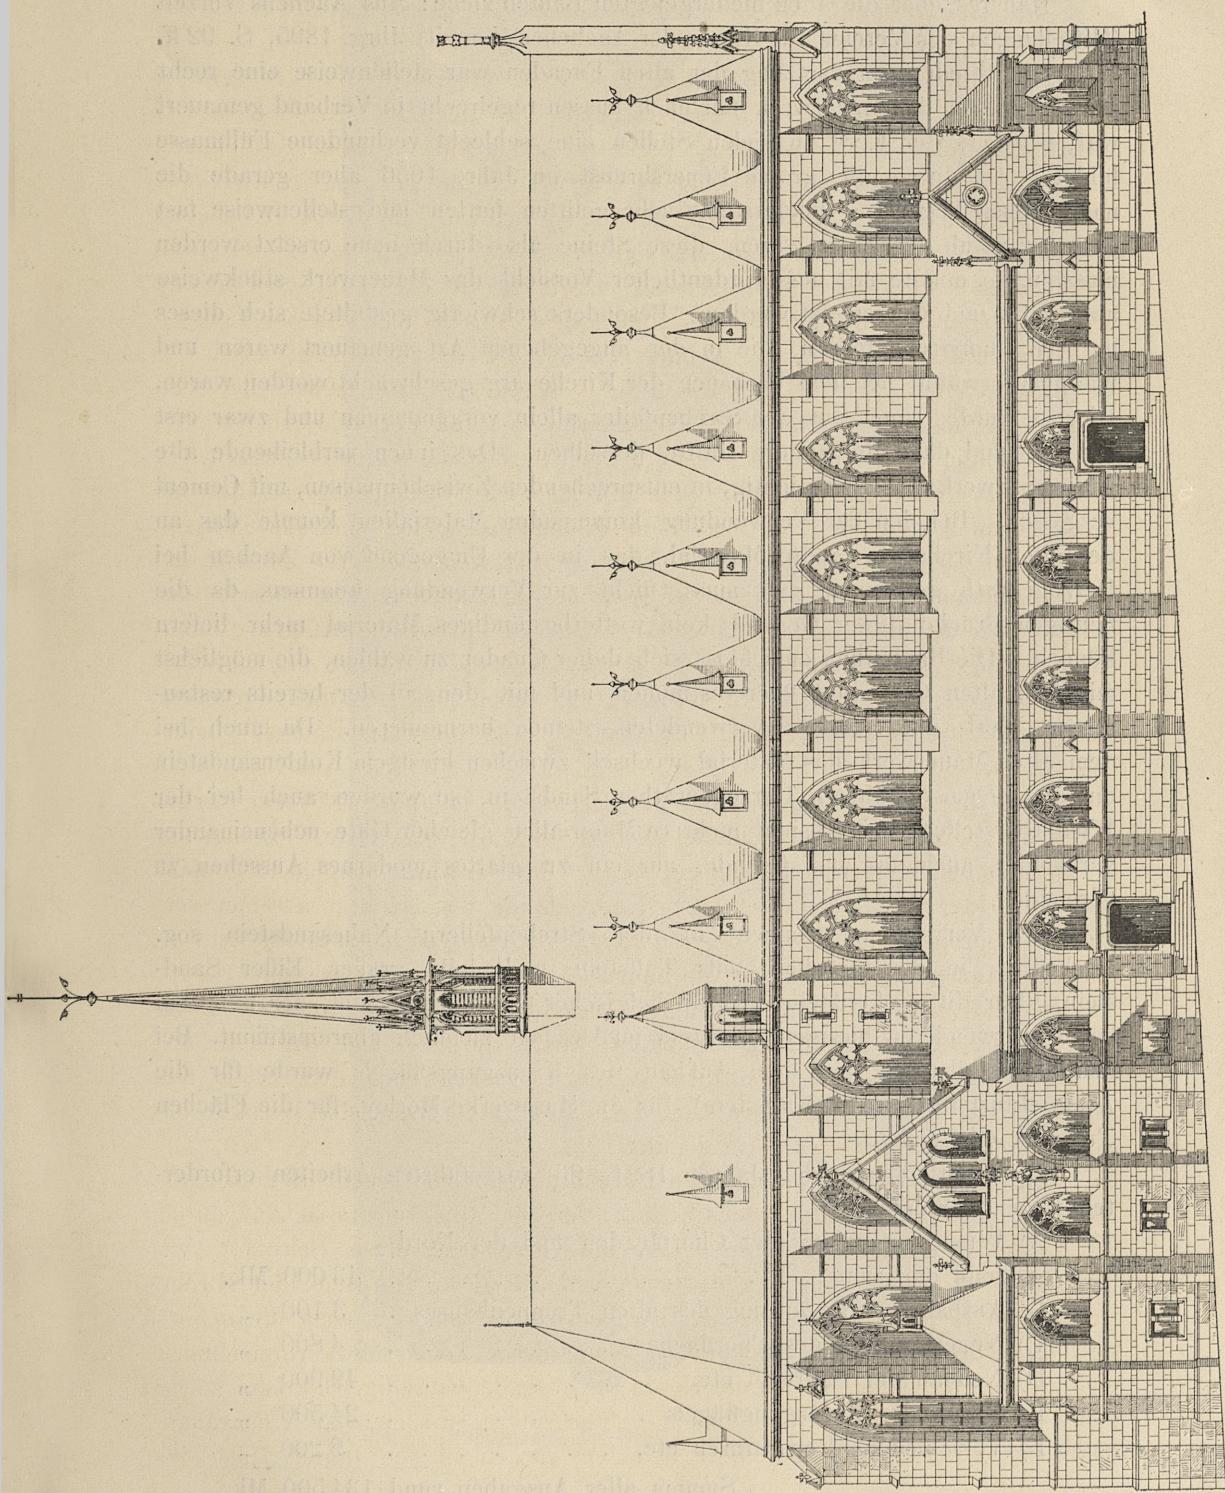
Fig. 1. Aachen. Nordansicht der St. Nikolausparrkirche nach der Wiederherstellung.

Nachdem 1894 nun infolge des Durchbruches einer neuen in nördlicher Richtung am Chor vorbeiführenden Strasse, der sog. Minoritenstrasse, und durch den hiernach notwendigen Abbruch aller die Kirche nach dieser Seite hin verdeckenden hässlichen Anbauten das Chor und die ganze Nordseite der Kirche freizuliegen kam, entschloss sich der Kirchenvorstand nunmehr auch die bereits im Jahre vorher geplante Restauration aller dieser Teile sofort vorzunehmen und gleichzeitig damit die an der Nordseite liegende baufällige Sakristei sowie den ebenfalls baufälligen aus dem 17. Jahrhundert stammenden Kreuzgangsflügel neu zu ersetzen. Alle diese Arbeiten wurden in den Jahren 1894—96 ausgeführt.

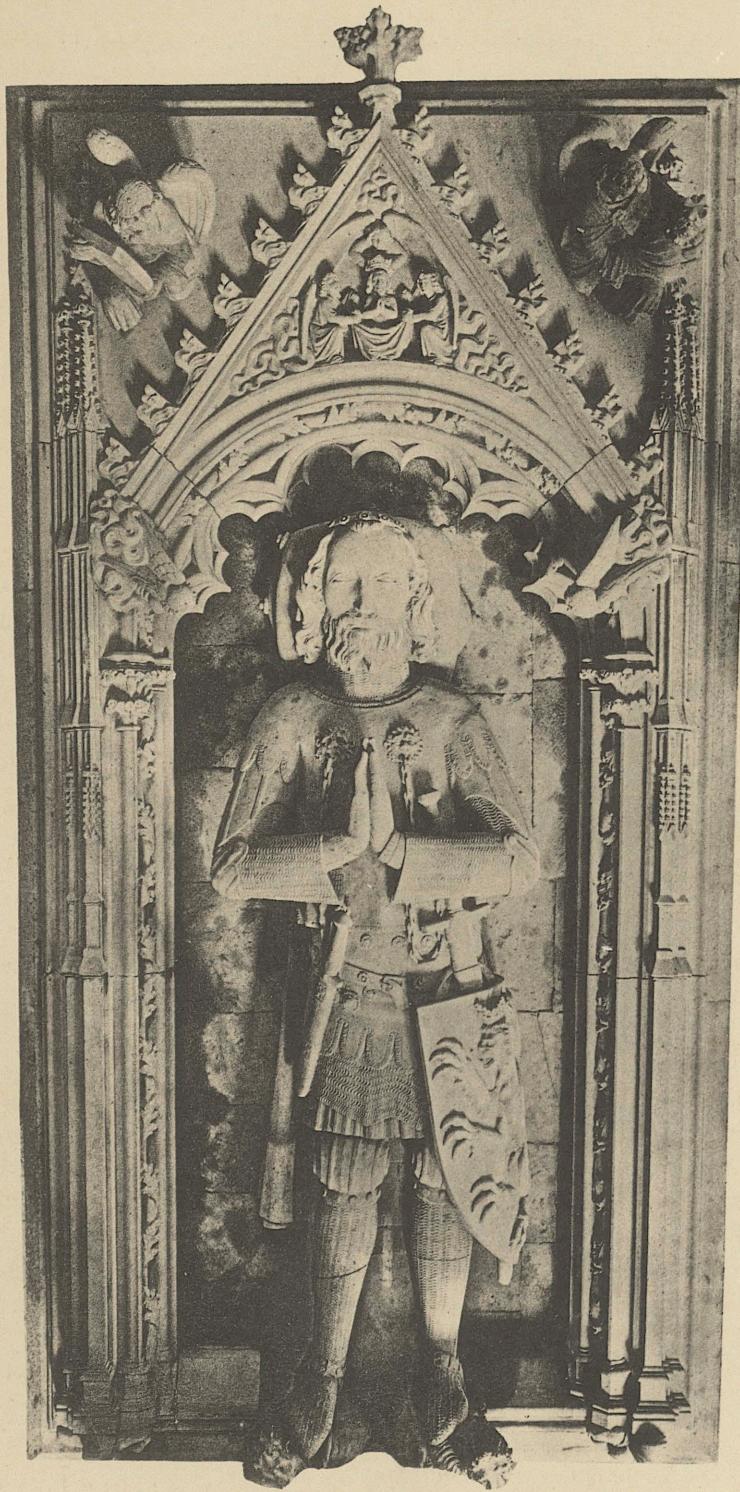
Altenberg. Grabdenkmal des Grafen Adolph VIII. nach der Wiederherstellung.

Die im Hochchor und im nördlichen Querschiff, dem Grafenchor aufgestellten Grabdenkmäler der bergischen Grafen und Herzöge waren in den ersten beiden Jahrzehnten dieses Jahrhunderts, vor allem in den Jahren 1806 bis 1815 frevelhaft verstümmelt und beschädigt worden; das am weitesten südlich gelegene Grabmal des Grafen Adolph VIII. († 1348) war durch den Einsturz der südlichen Chorpartie noch besonders beschädigt: die Grabfigur selbst war vollständig zertrümmert. Die Wiederherstellung dieser Denkmäler — für

die Se. Majestät der Kaiser und König die Summe von 9762 M. aus dem Allerhöchsten Dispositionsfonds bewilligt hatte, war dem Dombildhauer Professor Fuchs in Köln übertragen worden. Zunächst wurden in Altenberg selbst die einzelnen in dem Dome und in seiner Umgebung herumliegenden Stücke zusammengesucht und thunlichst zusammengesetzt. Die oben genannte liegende Gestalt des Grafen Adolph VIII. war in nicht weniger als 36 kleine Bruchstücke zertrümmert, nur der Torso, der Kopf und die Beine waren in grösseren Stücken erhalten. Sodann wurden nach sorgfältigen Aufnahmen an Ort und Stelle die Bruchstücke nach Köln transportiert, wo sie im Atelier des Professor Fuchs aufs neue zusammengesetzt wurden. Die fehlenden Teile wurden zunächst in Thon hinzumodelliert und dann sorgfältig in feinem Tuff nachgebildet. Bei den Figuren wurden alle alten Teile wieder verwendet und mit den neuen durch kupferne Dollen und Patentkitt verbunden; ein Nacharbeiten der alten Teile blieb ausgeschlossen. Die architektonische Umrahmung der Platten war dermassen zertrümmert, dass sie gänzlich neu angefertigt werden musste. Die alten Reste wurden dem Provinzialmuseum in Bonn überwiesen. Die gänzlich zerstörte Grabplatte des Grafen Adolph VIII., die zu den besten Arbeiten aus der Mitte des 14. Jh. gehört, ist auf diese Art in mustergültiger Weise wiederhergestellt worden (vgl. die Tafel). Bei der Wiederherstellung des Grabmales des Erzbischofs Bruno († 1200), das gleichfalls aus der Mitte des 14. Jh. stammt, fand sich unter einer Bemalung des 17. oder 18. Jh. die auf Kreidegrund aufgesetzte sorgfältige ursprüngliche Polychromierung vor. In Anbetracht des grossen kunstgeschichtlichen Wertes, die diese Bemalung des 14. Jh. hat, wurden die Farben sorgfältig aufgenommen und dann auf neuem Kreidegrund genau in den Originaltönen wieder aufgesetzt. Ein leichtes Abtönen des ganzen Grabmales steht noch aus. Die Umrahmungen in Tuff und die Abschlussgesimse sowie die Sockel in Drachenfelser Trachyt wurden in dem Atelier P. Bachems Witwe in Königswinter nach Zeichnungen und Modellen des Professor Fuchs ausgeführt. Das Grabmal Herzog Gerhards II. († 1475) wurde gleichzeitig gründlich renoviert. Die ganze Einfassung in Drachenfelser Trachyt wurde erneut; die zwölf Erzplatten, die das gravierte Bildnis des Herzogs trugen, wurden von dem Erzgiesser Louis in Köln durch Abgühen wieder in die alte Form gerichtet, dann auf vier neuen Sandsteinplatten (an Stelle der ganz zerstörten alten Schieferplatte) neu aufgelegt und festgenietet. Die Arbeiten werden im Jahre 1897 fortgesetzt.

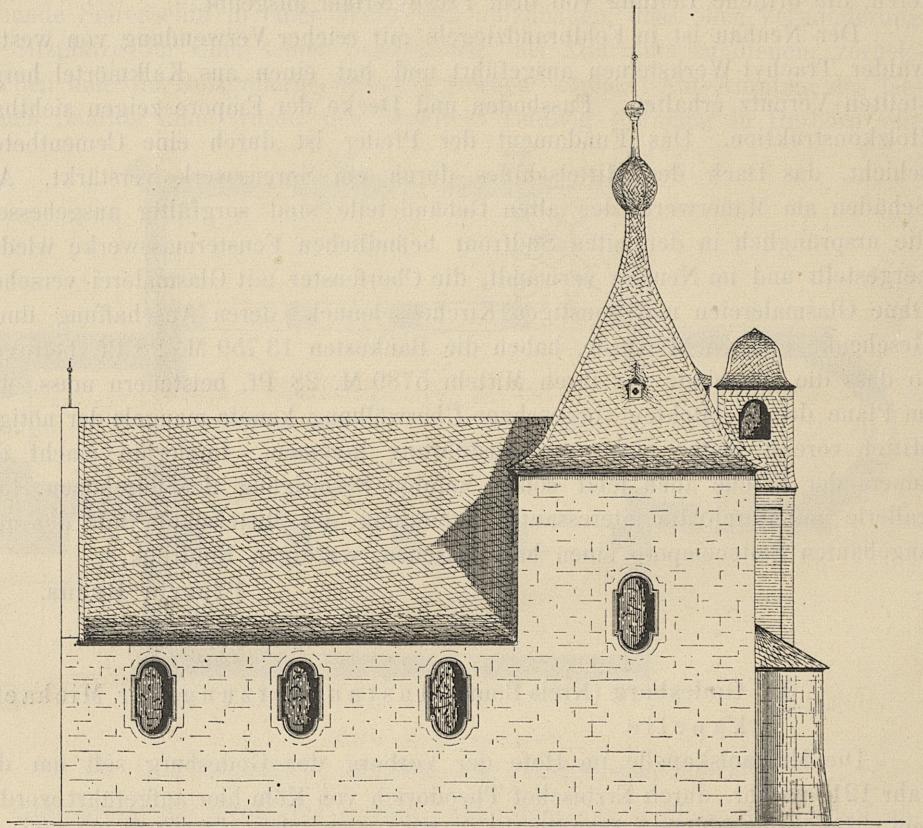
Fig. 5. Godesberg. Aufriss der Michaelskapelle.

lischen Kirche, Dr. Winter, die Kapelle vollständig verwahrlost vor. Das Dach war so undicht geworden, dass durch den einströmenden Regen die Gewölbe und Mauern durchnässt wurden und Verputz und Stuck sich mehr und mehr lösten und in Stücken herabfielen. Die Langmauern waren am Westgiebel stark ausgewichen, so dass breite Risse entstanden waren.

Aus freiwilligen Gaben der Katholiken und Protestanten Godesbergs in Höhe von ca. 2400 Mk. wurden die Wände ausgebessert und verankert, das Dach wurde beinahe ganz neu eingedeckt. Durch den Architekten Karl Hupe in Bonn wurde sodann ein eingehender Kostenanschlag für die Instandsetzung des

Im Frühjahr 1895 wurden die Ausbesserungen in Angriff genommen. Zuerst wurde das Schiff eingerüstet und mit den Stuckreparaturen und Sicherung des Gewölbes begonnen. Letzteres, wie auch das Chorgewölbe bestehen aus einer mit ungeschälten Pliesterruten benagelten Tannenbretterschalung, welche an kreisrund ausgeschnittenen Eichensparren befestigt ist. Zwischen den Pliesterruten, welche mit der Rinde an der Schalung anliegen, haftet der Gewölbeputz und an diesem die Stuckverzierungen. Wo sich die Bretterschalung morsch zeigte, wurde oben auf dieselbe ein Moniergewölbe aufgelegt und an dieses, oder an anderen Stellen an die noch gut erhaltene Bretterschalung die lose hängenden Stuckverzierungen mittels Schleifen aus verzinktem Eisen draht aufgehängt. Fehlende Teile des Stukks wurden durch Modelleure an Ort und Stelle angetragen. Umfangreicher gestalteten sich die Reparaturen an

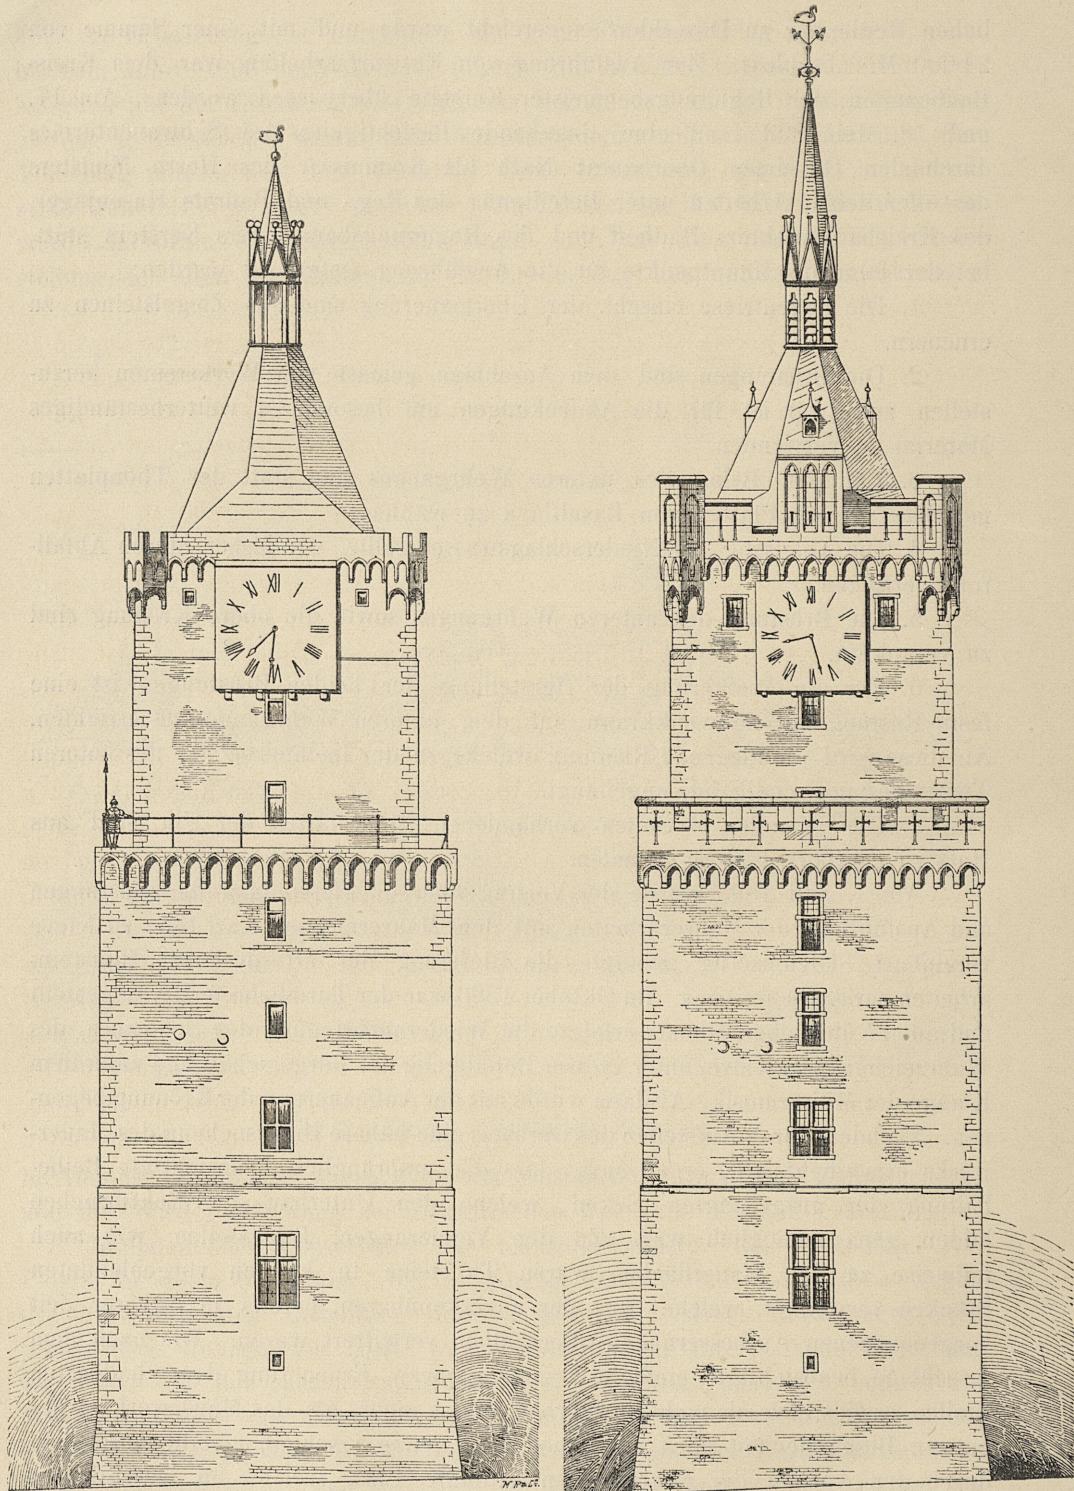
Im Laufe der Zeit war der Schwanenturm so schadhaft geworden, dass eine gründliche Ausbesserung unvermeidlich war. Der Zustand des Mauerwerks an der Südwestecke des Zinnenkranzes und unter dem Wehrgang schien infolge der verwitterten Konsolen bedenklich, die Tuffsteine waren stark ver-

wittert und wie die Putzflächen auf den Ziegelsteinen abgeblättert. Auch waren die Fenstereinfassungen aus Sandstein sehr schadhaft und die hölzernen Zifferblätter an den 4 Turmseiten fast gänzlich angefault, so dass eine Erneuerung dieser Teile unbedingt notwendig wurde. Die Untersuchung des Daches ergab, dass das Holzwerk der obersten Spitze der Laterne, namentlich an den Verbindungsstellen sehr angefault war und so stark schwankte, dass Gefahr vorhanden war, dass die Spitze vom Sturm abgeweht werden würde. Um einem Unfall vorzubeugen, wurde die Spitze im Jahre 1888 abgenommen und durch ein Notdach ersetzt, damit der Unterbau gegen Witterungseinflüsse geschützt wurde. Zugleich wurde von dem Kreisbauinspektor, Baurat Radhoff,

Fig. 9. Kleve. Der Schwanenturm vor und nach der Wiederherstellung.

1. Die Bogenfriese einschl. der Übermauerung sind aus Ziegelsteinen zu erneuern.
2. Die Brüstungen sind dem Anschlage gemäss von Werksteinen herzustellen und zwar ist für die Abdeckungen ein besonderes wetterbeständiges Material zu verwenden.
3. Für den Belag des unteren Wehrganges sind statt der Thonplatten möglichst grosse Platten von Basaltlava zu wählen.
4. Die Ableitung der Niederschlagswasser sollte, wie bisher, durch Abfallrohre erfolgen.
5. Die Brüstung des unteren Wehrganges sowie die obere Krönung sind zu verankern.
6. Für die Ausführung der Herstellung der beiden Brüstungen ist eine feste Rüstung mit Schwenkkrahn auf dem unteren Wehrgange zu errichten. An diese wird die fliegende Rüstung, welche zu der Instandsetzung des unteren Turmteiles notwendig ist, angehängt.
7. Die an allen 4 Seiten vorhandenen Zifferblätter der Uhr sind aus Holz zu erneuern und zu bemalen.

daher eine vollständige Erneuerung der Ecken Platz greifen, auch mussten die Kragsteine von Basaltlava und Trachyt, deren Köpfe stark verwittert waren, zum Teil erneuert werden. Die vorgesehene einfache Ringverankerung schien unter den gegebenen Umständen nicht ausreichend zu sein, so dass die Bauleitung sich entschloss, durch Ausfüllung der Ecken eine stärkere Belastung der einbindenden Steine herbeizuführen, damit bei etwaigem Abspringen eines Kragsteinkopfes der Gefahr des Kippens unter allen Umständen begegnet wurde. Unvorhergesehene Schäden und Mängel hatten sich auch an den Holzteilen der Laterne und der Kreuzbalkenlage ergeben, auf welche die Laterne aufgesetzt ist, so dass deren vollständige Erneuerung unvermeidlich war. Das Ziegelsteinmauerwerk über den Bogenfriesen musste in erheblicherer Menge, als angenommen war, abgetragen und erneuert werden, so dass die ausgeworfene Summe von 24 000 M. für alle diese Mehrarbeiten bei weitem nicht reichte. Es war daher die Aufstellung eines Nachanschlages vom 10. Mai 1894 erforderlich, die Gesamtkosten beliefen sich nach diesem auf 36 500 M., so dass noch 12 500 M. zur Verfügung gestellt werden mussten.

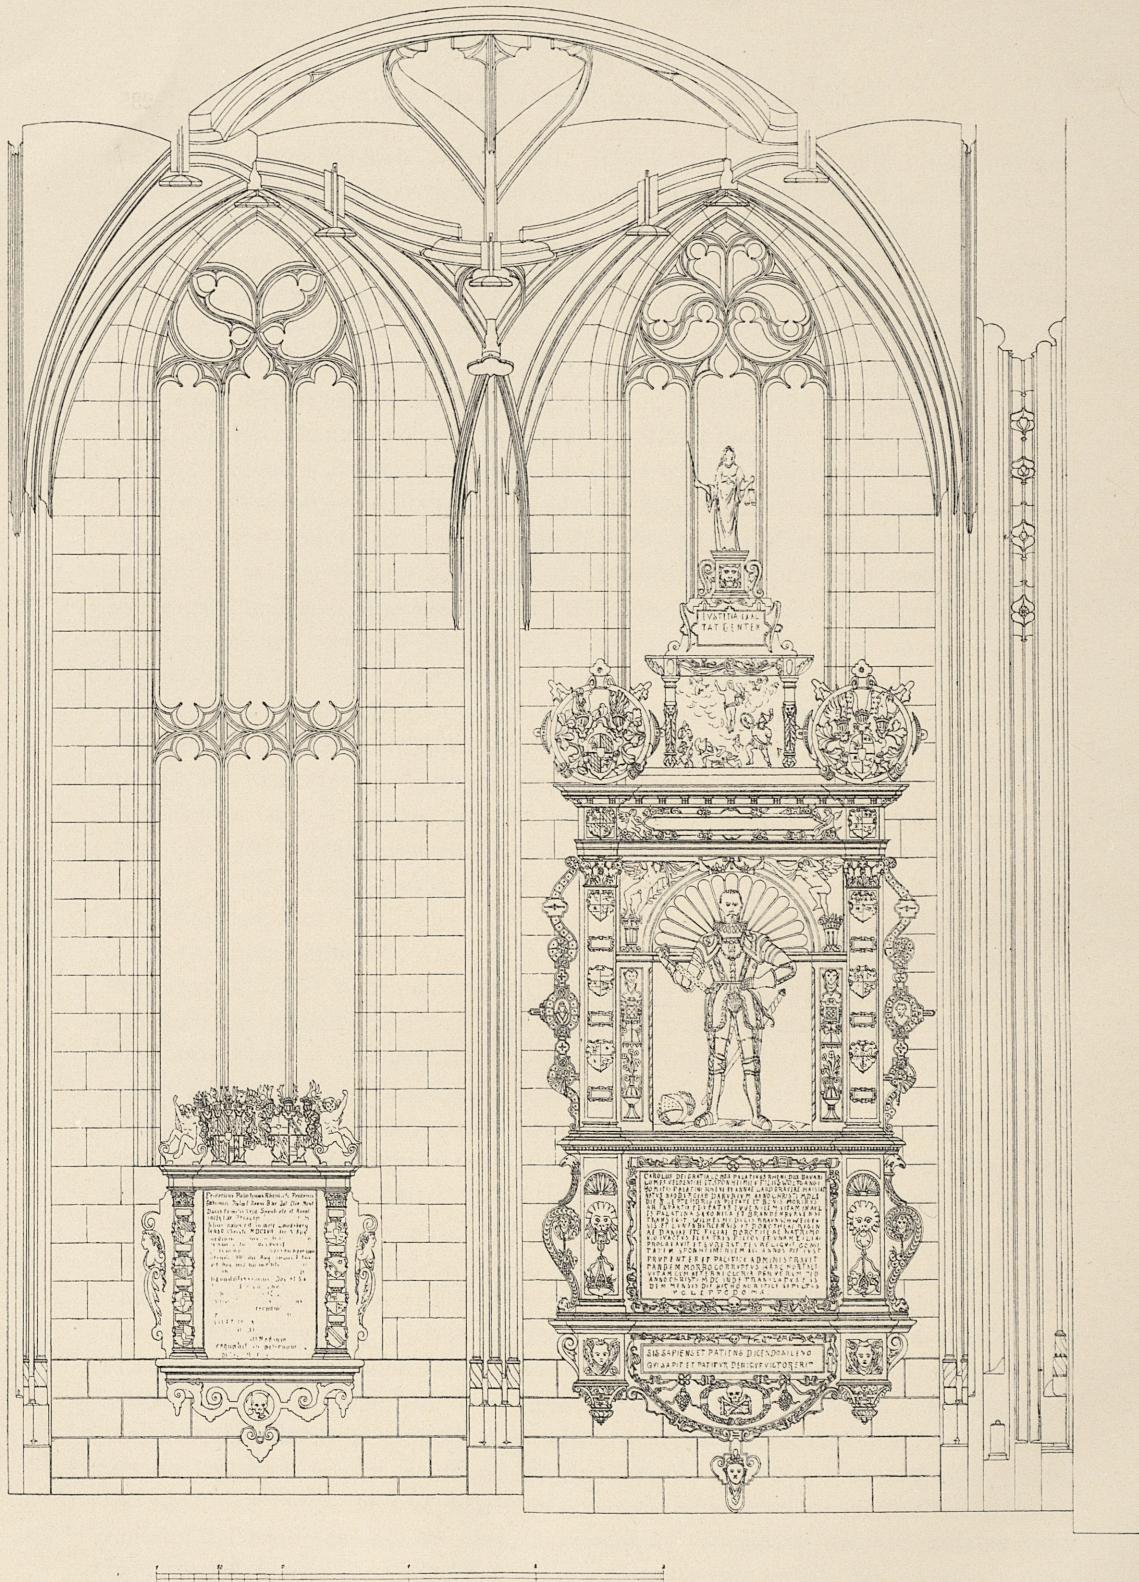
MEISENHEIM.

Südseite der Grabkapelle in der Schlosskirche.

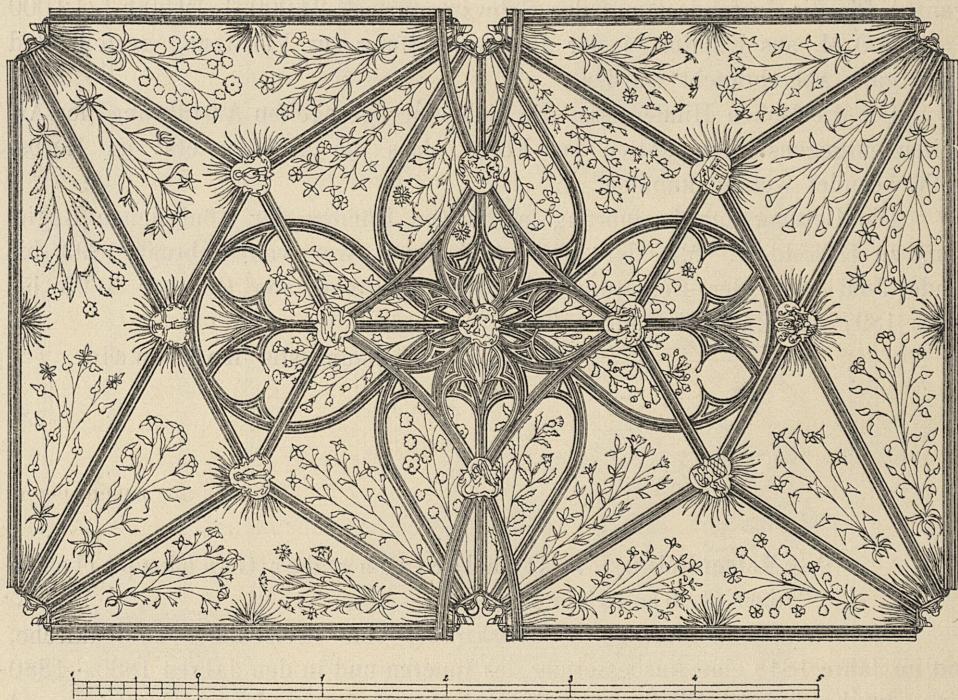
Fig. 10. Meisenheim. Gewölbe der Grabkapelle in der Schlosskirche.

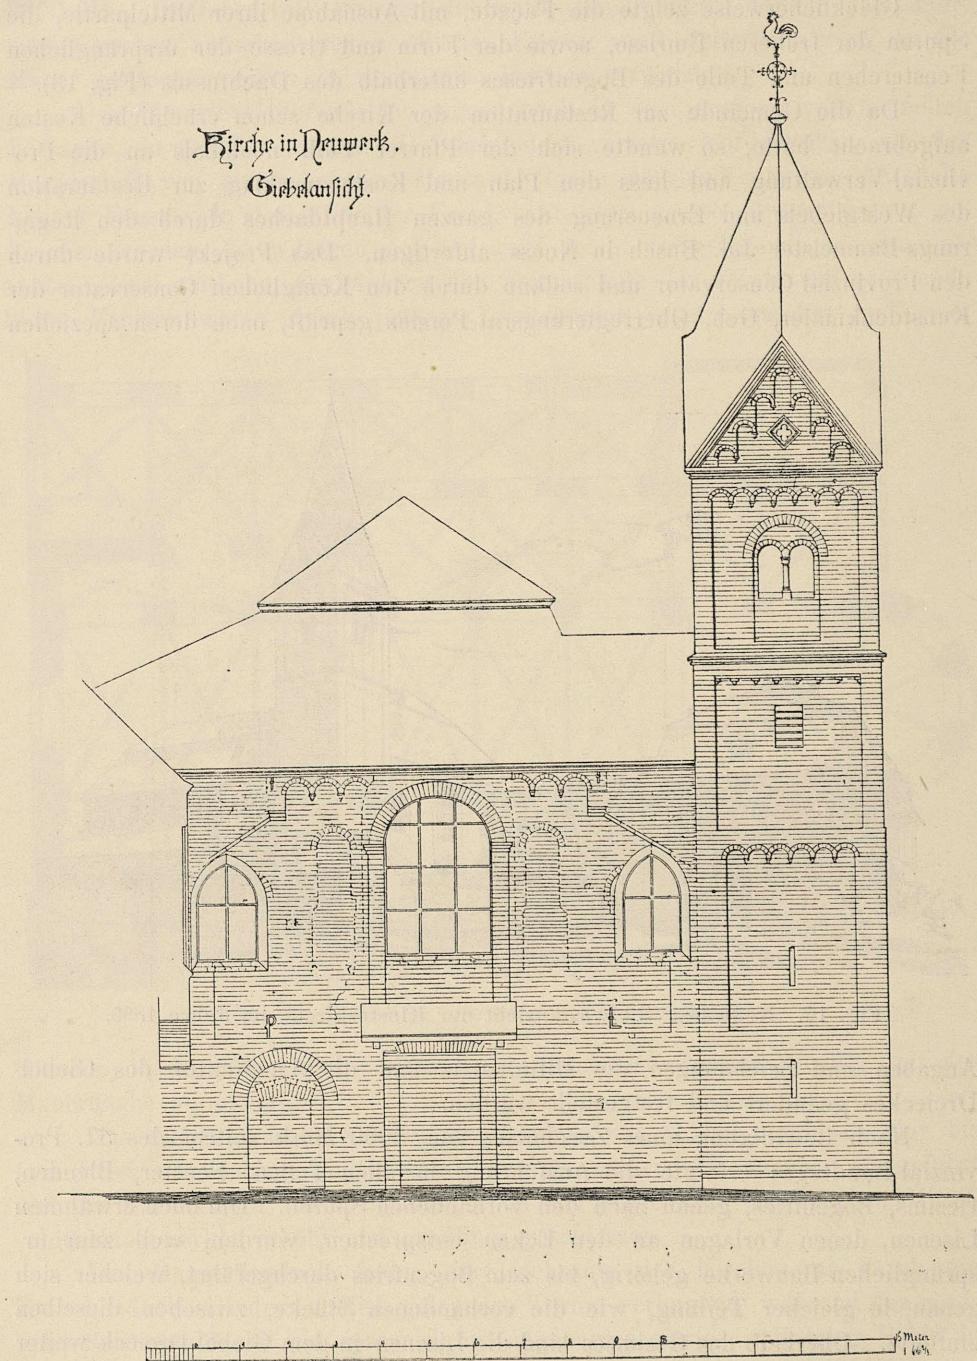
Der Westgiebel befand sich immer noch in dem äusserst verstümmelten Zustande, in welchen er im 17. Jahrhundert versetzt worden war, als das Hauptschiff von einem grossen Mansardendache überbaut wurde. An Stelle kleiner Fenster, in der Mitte der Front, war eine grosse Fensteröffnung gebrochen worden, deren Bogen sich auf zwei, leicht vorspringende Lisenen aufsetzte. Zwei seitliche, den Achsen der Seitenschiffe der Kirche entsprechende kleine Fenster waren durch grössere, spitzbogige ersetzt worden und zwei

Glücklicherweise zeigte die Façade, mit Ausnahme ihrer Mittelpartie, die Spuren der früheren Umrisse, sowie der Form und Grösse der ursprünglichen Fensterchen und Teile des Bogenfrieses unterhalb des Dachfusses (Fig. 13).

Fig. 13. Neuwerk: Die Westfaçade vor der Restauration.

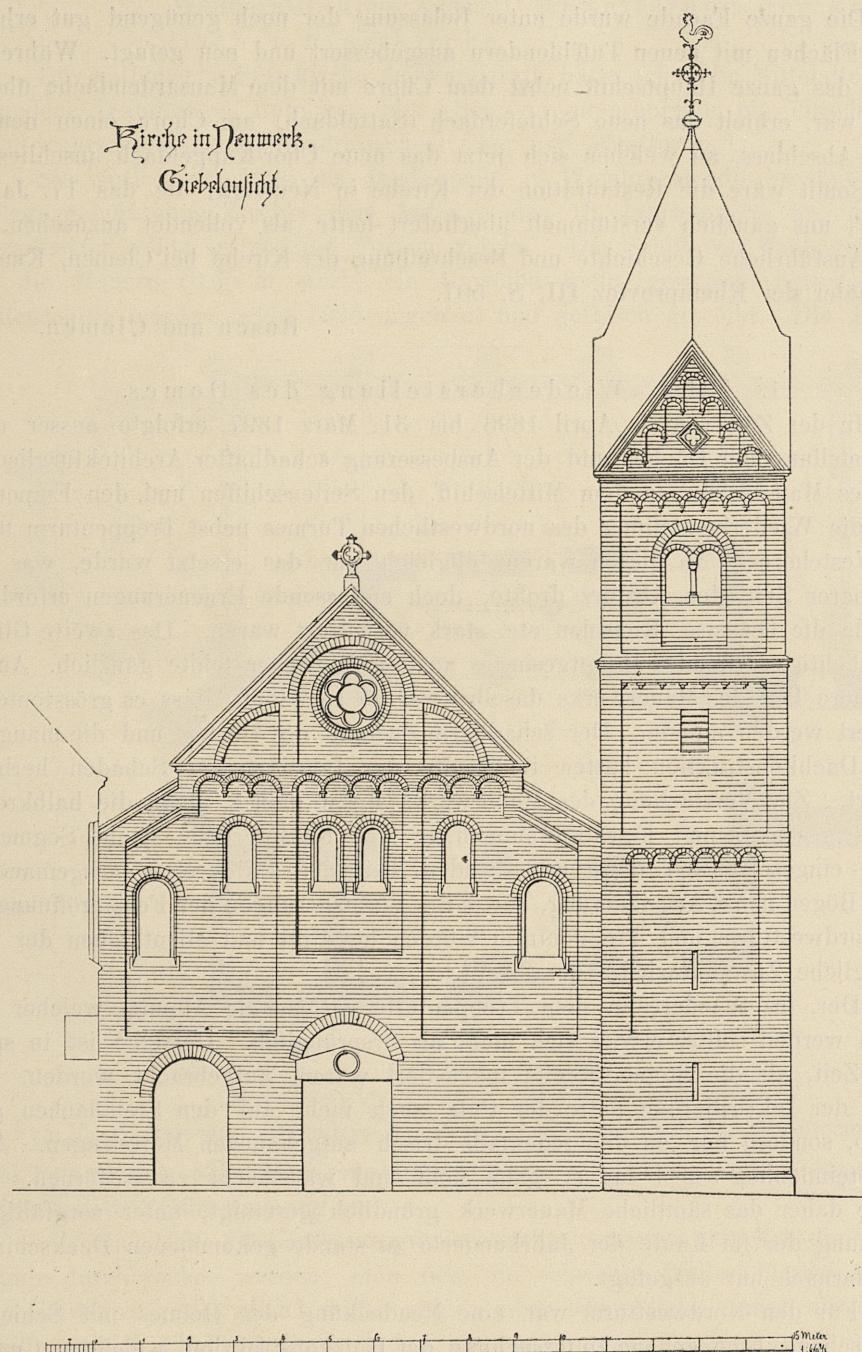
Fig. 14. Neuwerk. Die Westfaçade nach der Restauration.

Die Haupteingangs-Öffnung ist mit einem mächtigen Thürsturze versehen worden und darüber mit einer halbkreisförmigen Blend-Nische. Die Vorder-

fläche des Sturzes erhielt nach einer Skizze des Provinzial-Conservators den Schmuck eines Medaillons mit dem Gotteslamm.

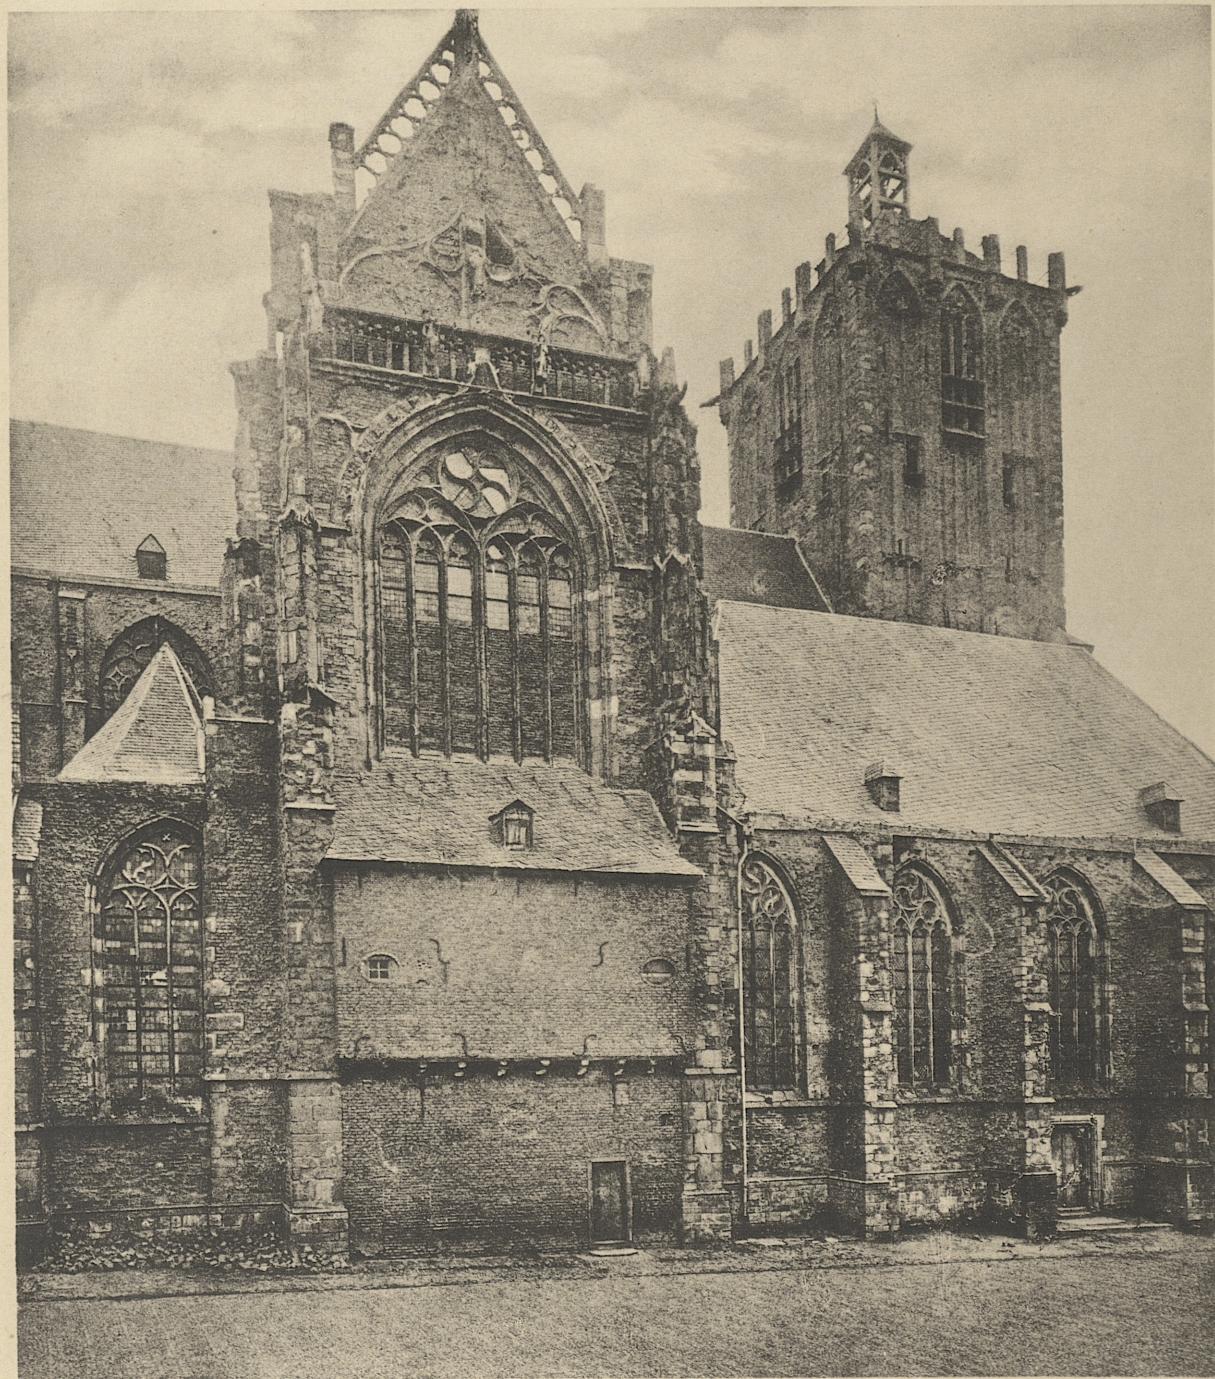
Wesel. Die Nordseite der Willibrordikirche vor der Restauration im Jahre 1882.

mation liegen geblieben. Es fehlte an dem grossartigen Plane noch die Ausführung des ganzen Strebessystems; Mittelschiff, Querschiff und Chor hatten deshalb auch noch nicht eingewölbt werden können und waren nur durch eine flache Balkendecke abgeschlossen. Der Chor war, wie sich bei den Nachgrabungen ergab, mit Chorumgang und Kapellenkranz geplant gewesen, doch waren diese Teile nicht zur Ausführung gekommen. Die ursprünglich beabsichtigten Querdächer über den Seitenschiffen waren nachträglich durch unge-

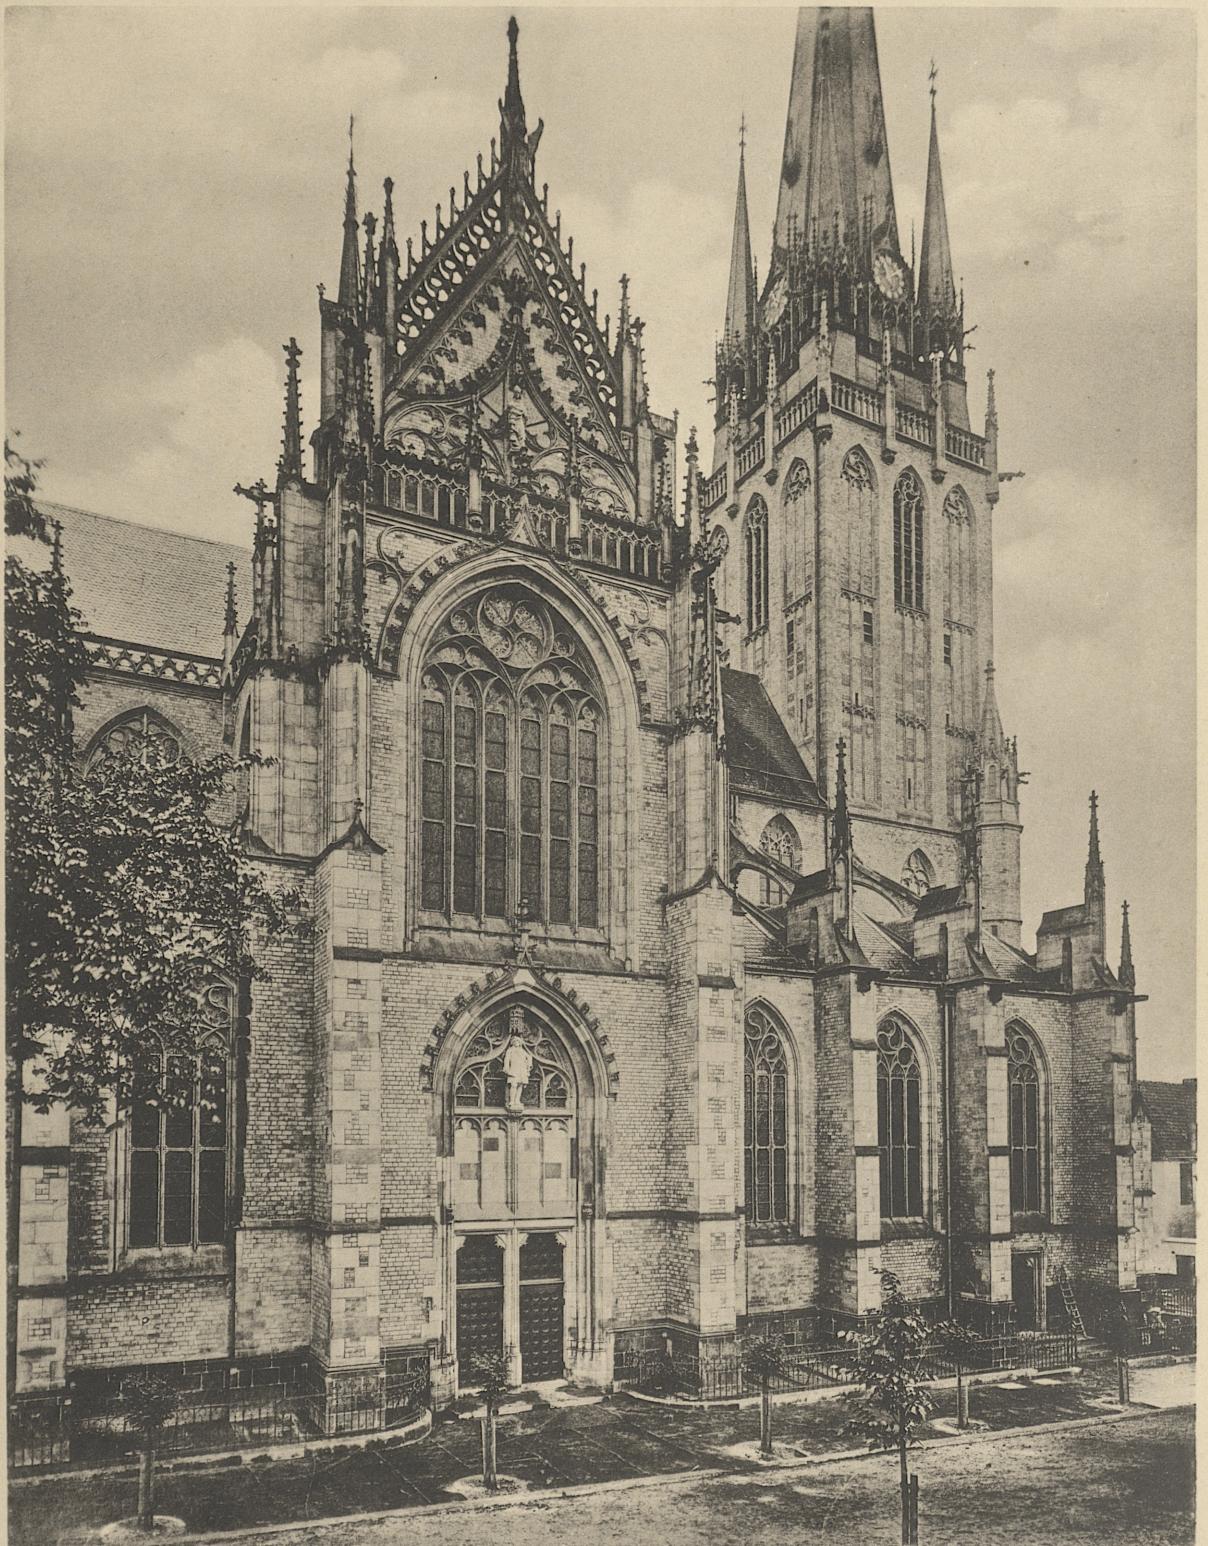
Wesel. Die Nordseite der Willibrordikirche nach der Restauration im Jahre 1896.

Im Jahre 1885 wurden die Aussenmauern des südlichen Seitenschiffes restauriert und die Dächer daselbst wie auch auf der Nordseite aufgeschlagen, verschraalt und eingedeckt. Nach Einrüstung des nördlichen Kreuzschiffgiebels wurde das grosse sechsteilige Fenster in Stab- und Masswerk erneuert, auch wurden im südlichen Kreuzschiffarme vier sechsteilige neue Fenster versetzt. Im Osten wurden die von Alters her vorhandenen Fundamente des Chorunganges freigelegt und dem projektirten einfacheren Grundrisse entsprechend, zur Aufnahme der Mauern und Strebepfeiler hergerichtet. Die Wölbung des Langhauses wurde fertiggestellt.

Im Jahre 1891 wurde das Portal des südlichen Giebels fertig versetzt: damit war die Aussenarchitektur des eigentlichen Kirchengebäudes vollständig fertiggestellt. Die Arbeit erstreckte sich nunmehr in verstärktem Masse auf die Wiederherstellung der Innenarchitektur. Hier waren durch fehlerhafte Verwendung von nicht druckfähigem Material erhebliche Schäden an den Bogen- und Gewölbe-Anfängern, sowie den Gewölbe-Rippen der reichen Sternengewölbe entstanden, welche durch stückweises Herausnehmen und durch Wiedereinsetzung von Werkstücken beseitigt werden mussten. Die neuen Chorschranken wurden ebenfalls versetzt.
