Bericht über die Tätigkeit der Provinzialkommission für die Denkmalpflege in der Rheinprovinz

vom 1. April 1905 bis 31. März 1906.

Berichte über ausgeführte Arbeiten.

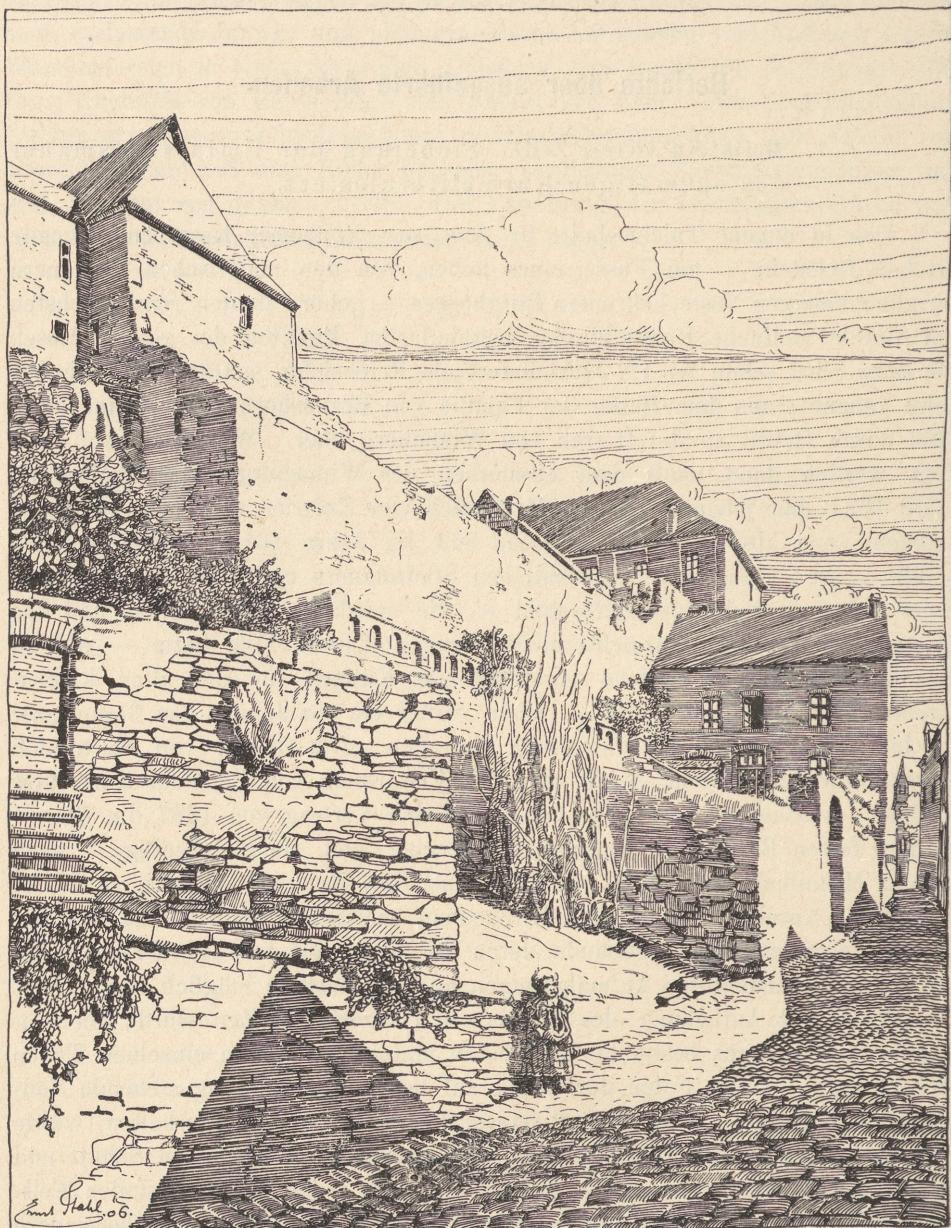
Fig. 1. Beilstein. Ansicht der Südmauer des Klosters nach der Herstellung.

gekommen, nachdem sie sich in einen Horizontalriss dicht über dem Fundament abgetrennt hatte. Die Mauerkrone war um etwa 55 cm aus dem Lot gewichen.

Es bestand hier nicht allein eine grosse Gefahr für die in dem malerischen Strassenbild so wirksame mächtige Südmauer des Klosterbezirkes (Fig. 1), sondern es liess sich auch nicht voraussehen, inwieweit der zu befürchtende Absturz der Mauer die noch aufstehenden beiden Flügel der Klostergebäude, ja die Kirche selbst in Mitleidenschaft gezogen haben würde. Überdies war durch den Zustand der Mauer die dem Kloster entlang führende tiefe, schmale Gasse mit ihren Häusern dauernd gefährdet (Fig. 2). Durch die Bedeutung der ganzen Baugruppe von Kirche und Kloster in dem malerischen Ortsbild war also auch die Denkmalpflege an der Frage der Erhaltung der Mauer wesentlich interessiert. Mit Rücksicht darauf hat der Provinzialausschuss im Jahre 1904 zu den auf 4500 Mk. veranschlagten Kosten den Betrag von 1000 Mk. bereitgestellt; der Rest musste bei der geringen Leistungsfähigkeit der Gemeinde unter Beteiligung des Staates, des Kreises und der Pfarrgemeinde aufgebracht werden.

Bei den Arbeiten, die im Jahre 1905 unter der Leitung des Königlichen Kreisbauinspektors Baurat Leithold und unter der Aufsicht der Königlichen Regierung ausgeführt wurden, wurde zunächst das Gewölbe des Kellers beseitigt, dann die ganze Nordwestecke von unten auf in besserem Verband mit dem Felsen neu aufgemauert und dabei leicht abgeböschte. Die Sohle des nunmehr frei liegenden Kellerraumes ist zum Zwecke des Wasserabflusses reguliert und gepflastert worden. Es hat sich bei den beschränkten Mitteln, die zur Verfügung standen, leider nicht vermeiden lassen, die Mauerkrone um etwa 2 m zu kürzen; immerhin ist es aber gelungen, die drohende Gefahr dauernd zu beseitigen und das alte Bild mit dieser geringen Abweichung zu erhalten.

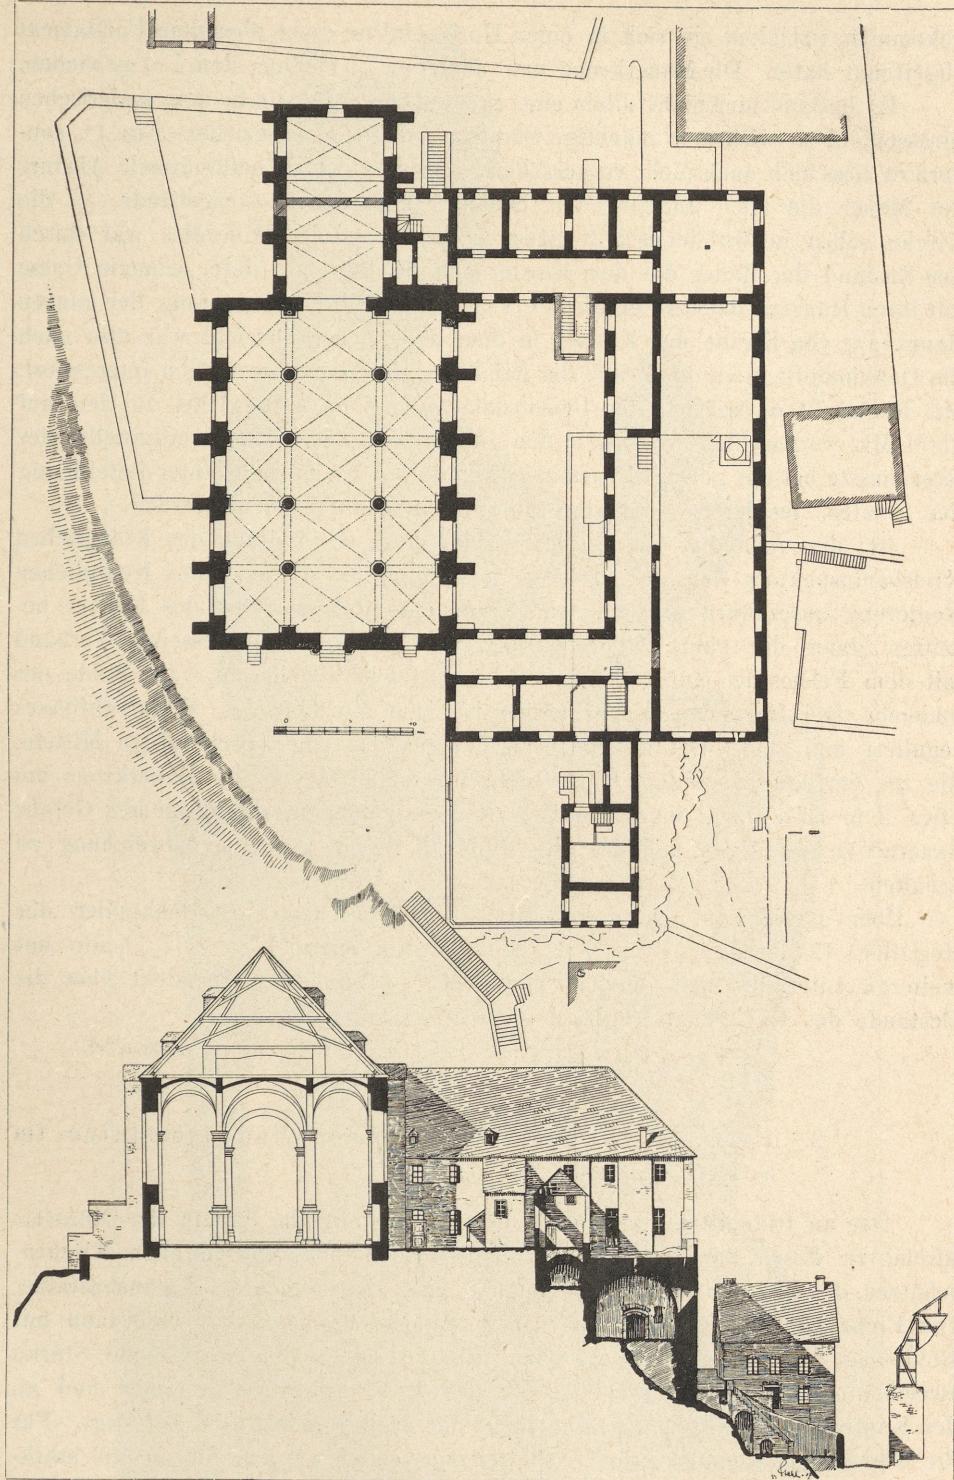
war die Nordwestecke der Aufmauerung in einer Höhe von 6 m gegen einen glatten Fels gesetzt; die lange Südmauer hatte, da hier ein Verband fehlte, dem Drucke des Gewölbes um so leichter nachgegeben, und war ins Kippen

Fig. 2. Beilstein. Grundriss und Querschnitt der Kirche und des Klosters vor der Herstellung der Südmauer.

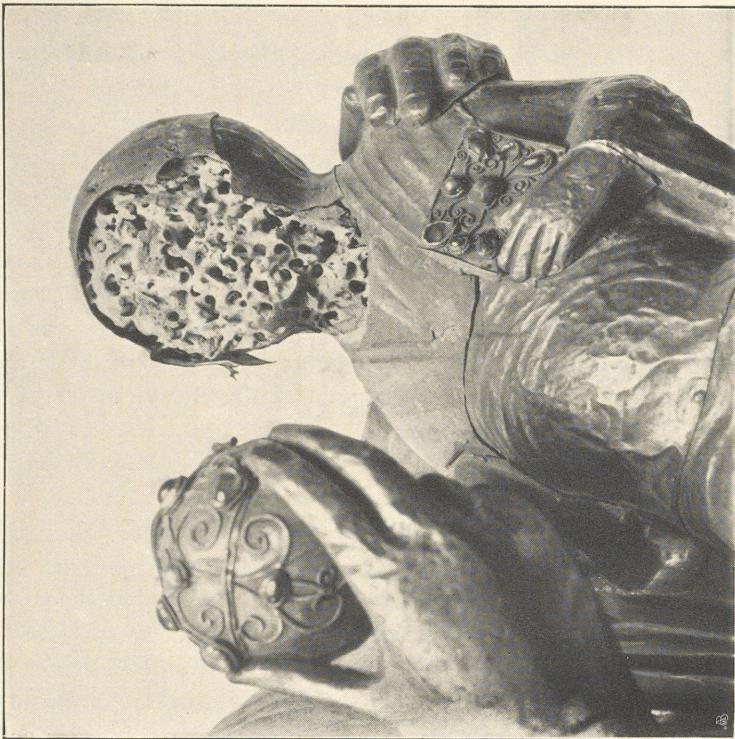
Der innere Holzkern der Figur war im Laufe der Zeit durch den Holzwurm fast vollständig zerstört worden. Dadurch hatte auch die Bekleidung den Halt verloren, da die Goldnägelchen in dem schwammartigen Holz nicht mehr hielten. Ebenso waren die Pfosten des Stuhles völlig morsch, so dass dieser gänzlich zusammenzubrechen drohte. Bei der geringsten Berührung gab

ESSEN.
DETAILS VON DER GOLDENEN MADONNA. DER KOPF DER MUTTER-
GOTTES UND DER KOPF DES KINDES NACH ENTFERNUNG EINER
GOLDENEN PLATTE.

das Goldblech nach und verlor seine Form. Unter der Figur sammelte sich immer wieder von neuem ein Häufchen frischen Holzmehles. Eine vollständige Erhaltung der Figur schien kaum mehr möglich. Nach langen Vorverhandlungen ward angesichts der ausserordentlichen Gefahr, in der die ganze Madonna schwiebte, im Jahre 1905 ein letzter Versuch zur Sicherung beschlossen. Die Kosten übernahm die Provinzial-Verwaltung. Die Arbeiten wurden in die Hand des bewährten Düsseldorfer Goldschmiedes C. A. Beumers gelegt, der schon mit gutem Erfolg die Siegburger Schreine und den Victorsschrein in Xanten gesichert hatte (vgl. Jahresbericht der Provinzialkommission VII, 1902, S. 54; IX, 1904, S. 27). Bei der vorsichtigen Öffnung der Figur an einigen Stellen und der Abnahme der Schädeldecke bei der Madonna und des nur noch mit wenigen Stiften ganz lose befestigten Gesichtes des Christkindes zeigte sich, dass das Innere tatsächlich vollständig zerfressen war und nur einem grossen weichen Schwamm glich. Selbst die eigentliche Struktur des Holzes war verschwunden, da die Holzkäfer wie die Holzwürmer zuletzt den Holzkern mit tausenden von Gängen durchfurcht hatten (Tafel).

Ein jedes Röhren an diesem Holzkern war aber zunächst ausgeschlossen, da dadurch nur der Zusammenbruch einzelner Teile herbeigeführt worden wäre und damit natürlich auch die völlige Lockerung des Zusammenhaltes der Goldblechplatten. Die ganze Figur wurde deshalb mit einem Gipsmantel in einer Teilform versehen, deren Einzelstücke sich ohne weiteres abnehmen liessen. Da die einzelnen Gewandpartien zum Teil sehr tief unterschnitten sind, waren sehr viele kleine Teilstücke nötig. Die Herstellung dieser Gipsform ist mit aller erdenklichen Sorgfalt erfolgt, um jeden Druck des Goldbleches zu vermeiden. Die Teilform hat an den Stückflächen ineinander greifende Zapfen, die ein Verschieben verhüten. Danach wurde, um die Teilform bei dem weiteren Verlaufe der Arbeiten zu schützen, um diese herum ein fester Gipsmantel gelegt, der gleichfalls mit Zapfen in die einzelnen Vertiefungen der Teilstücke eingriff.

Der Holzkern war nach dem Ausblasen natürlich ganz besonders difficil, einem dünnen Gerippe vergleichbar und zudem ganz weich. Es fand jetzt zunächst eine Imprägnierung statt, um die etwa noch vorhandene Brut des Holzwurmes ganz zu zerstören, die aber damit das dünne Holzgewebe völlig erweichte. Erst nachdem diese Imprägnierungsflüssigkeit verdunstet war, konnte der ganze Kern — immer noch in der Gipsummantelung — mit einer flüssigen Leimmasse getränkt werden, die nach dem Eintrocknen dem ganzen Gewebe wieder etwas Halt verlieh. Endlich wurden die einzelnen Partien mit einer Lösung von Leim, Harz und Kreide ausgegossen. Diese Lösung, die im kochenden Zustande dünnflüssig ist, erkaltet sehr rasch und stellt dann eine feste steinartige Masse dar. Durch den Zusatz von Harz wird das Anziehen von Feuchtigkeit verhindert. Auch dieses Ausgiessen konnte natürlich nur in kleinen Partien stattfinden, die Figur musste immer entsprechend gewendet werden. Um sowohl die Imprägnierungsflüssigkeit wie die Leimmasse in alle Teile der Figur einzuführen, waren von unten etwa 2 cm im Durchmesser weite Kanäle von verschiedenen Seiten in die Figur bis in den Kopf und bis in den oberen Teil des Kindes hineingetrieben, die zum Schluss durch eingepasste grosse Eichenholzkeile verschlossen und verleimt wurden. Diese Eichenholzanker stellen jetzt ein festes inneres Gerippe dar, das der Figur nach den verschiedensten Richtungen hin Halt gibt. Während des Tränkens mit der Gussmasse musste, sobald die Flüssigkeit auf einer Seite eben angezogen hatte, stets ein Teil des Gipsmantels abgenommen werden, damit der durch die feinen Fugen bis auf die Gipsform durchdringende Kitt mit Schwamm und heissem Wasser vor dem vollständigen Erhärten sorgfältig abgewaschen werden konnte. Es war dadurch zugleich eine Kontrolle möglich, ob die Leimmasse tatsächlich bis an die Goldschale gedrungen war.

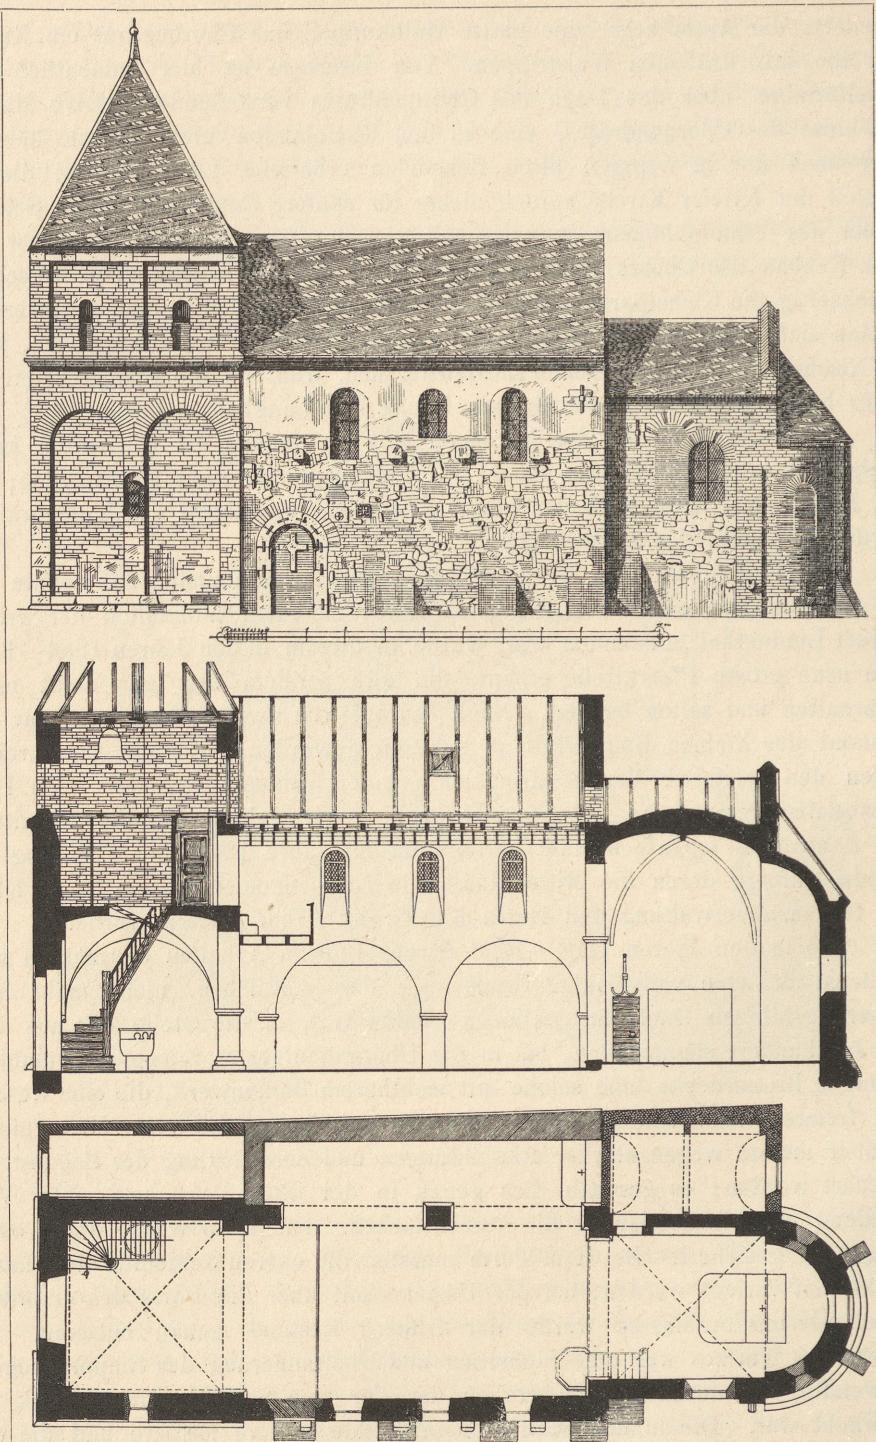
Fig. 4. Köln-Kriel. Grundriss, Seitenansicht und Längenschnitt der alten Pfarrkirche vor der Instandsetzung.

Die in den Jahren 1904—1906 durchgeföhrten Arbeiten erstreckten sich zunächst auf eine vollständige Erneuerung der sämtlichen, nicht mehr ausbesserungsfähigen Dachkonstruktionen; dabei trat an die Stelle der aus dem 18. Jahrhundert stammenden, bis in die Obergadenfenster reichenden muldenförmigen Bretterdecke eine solche mit sichtbarem Balkenwerk, die eine wesentlich freiere Raumwirkung erzielt. Der Triumphbogen mit dem Massivgiebel darüber musste wegen starker Rissbildungen und Zerdrückung der Bogensteine erneuert werden; es geschah dies genau in der alten Form und unter Verwendung von Altmaterial für die Außenflächen. Die Apsis wurde durch einen Ringanker gesichert. Bei dem Turm mussten die oberen Schichten des Mauerwerks neu verlegt werden; bei der Unsicherheit über die Form des ursprünglichen Gesimsabschlusses wurde der frühere Zustand genau belassen. Im Innern des Turmes war eine Sicherung und Übermauerung des Emporenbogens notwendig, der durch das Einbrechen der Tür zum Schiffdachraum stark geschwächt war. Die in das Schiff hineinragende spätere Empore und die das Turmgewölbe durchbrechende Treppe wurden beseitigt; dafür wurde nach Abbruch des Schuppens an der Nordseite die in der Höhe der Empore liegende

alte Tür wieder geöffnet und eine auf Streben ausladende, nur in den unteren Stufen massive Aussentreppe angelegt, deren Überdachung sich an den noch vorhandenen Dachansatz der zweifellos ähnlichen alten Lösung anschliesst.

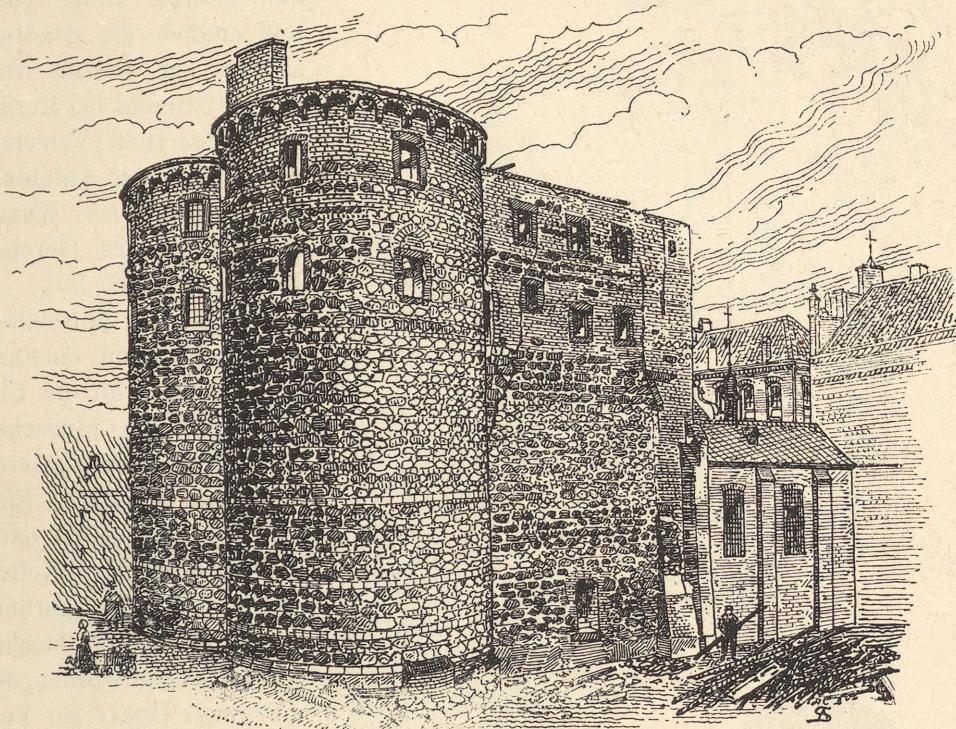
Fig. 12. Neuss. Das Obertor nach dem Brande des J. 1900.

störung, die sich z. T. auch an der Ostseite zeigte, scheint noch mehr durch den Wasserdampf entstanden zu sein, der sich beim Löschen entwickelte, als durch direkte Einwirkung des Feuers. Die ebenfalls schwer beschädigten Bogenfriese der Türme mussten grösstenteils erneuert werden. Das äussere Mauerwerk war im übrigen gut erhalten und hat nur dort eine Ergänzung er-

Bei der Wiederherstellung wurden die äusseren Mauerflächen des ganzen Torbaues nur insoweit bearbeitet, als dies zu ihrer Sicherung und zur Verhinderung weiterer Verwitterung geboten war. Die Flächen, in denen der Fugenmörtel völlig ausgefallen war, wurden vorsichtig und in der alten unregelmässigen Weise neu ausgefugt. Bei dem Abbruch des Ziegelmauerwerkes der Abschlussmauer des früheren Schmitzschen Hauses stellte es sich heraus, dass dort ein Erdwall mit Futtermauer, aber keine Wallmauer mit Bogenischen, wie am Mühlen- und Promenadenturm, ursprünglich anstieß. Bei der Wiederherstellung der nun freigelegten Westseite wurde dies berücksichtigt

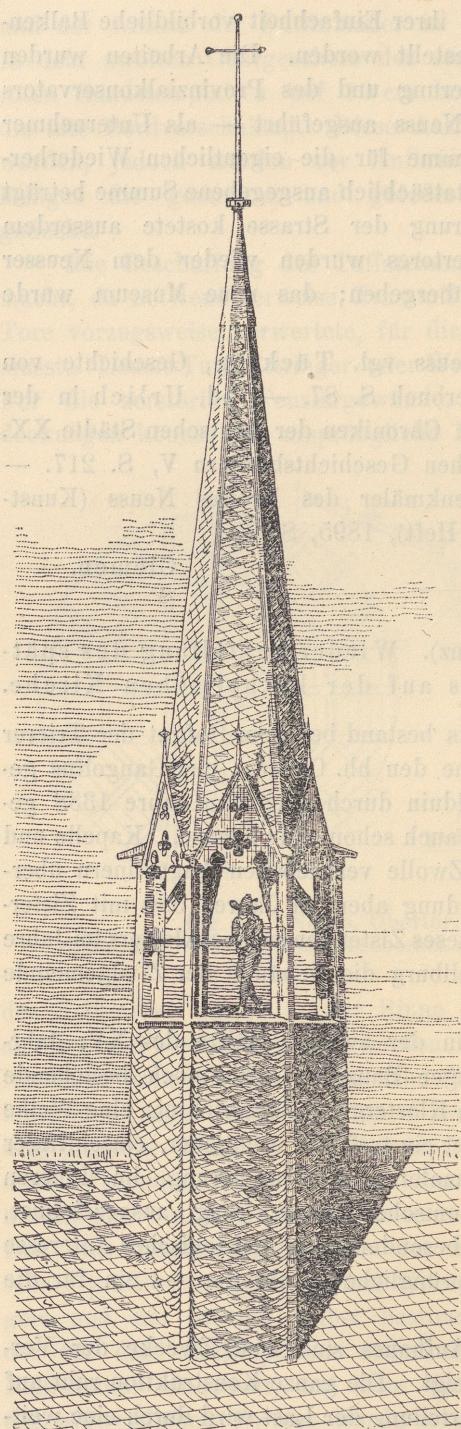
Fig. 22. Niederwerth.
Dachreiter der kathol. Kirche.

Der interessante Dachreiter zeigte mannigfache Schäden: von den Binderbalken, auf denen die Konstruktion ruht, waren elf an den Enden stark angefault und hatten sich z. T. stark durchgedrückt; der Aufbau hatte sich infolgedessen stark zur Seite geneigt. Nach dem Richten des Dachreiters wurden die Binder teils ausgewechselt, teils durch angelaschte Hölzer gesichert. Die durchweg stark gelockerten und z. T. von den Pfosten ganz gelösten Andreaskreuze wurden durch starke Eisenbänder wieder befestigt; ebenso wurde zwischen der Laterne und dem Helm eine bessere Verbindung hergestellt durch lange Eisenbänder, die von den Sparren des Helmes auf die Pfosten der Laterne übergreifen. Diese Sicherungsarbeiten an der Konstruktion bedingten naturgemäß auch eine Reihe kleinerer Instandsetzungsarbeiten an der Dachhaut.

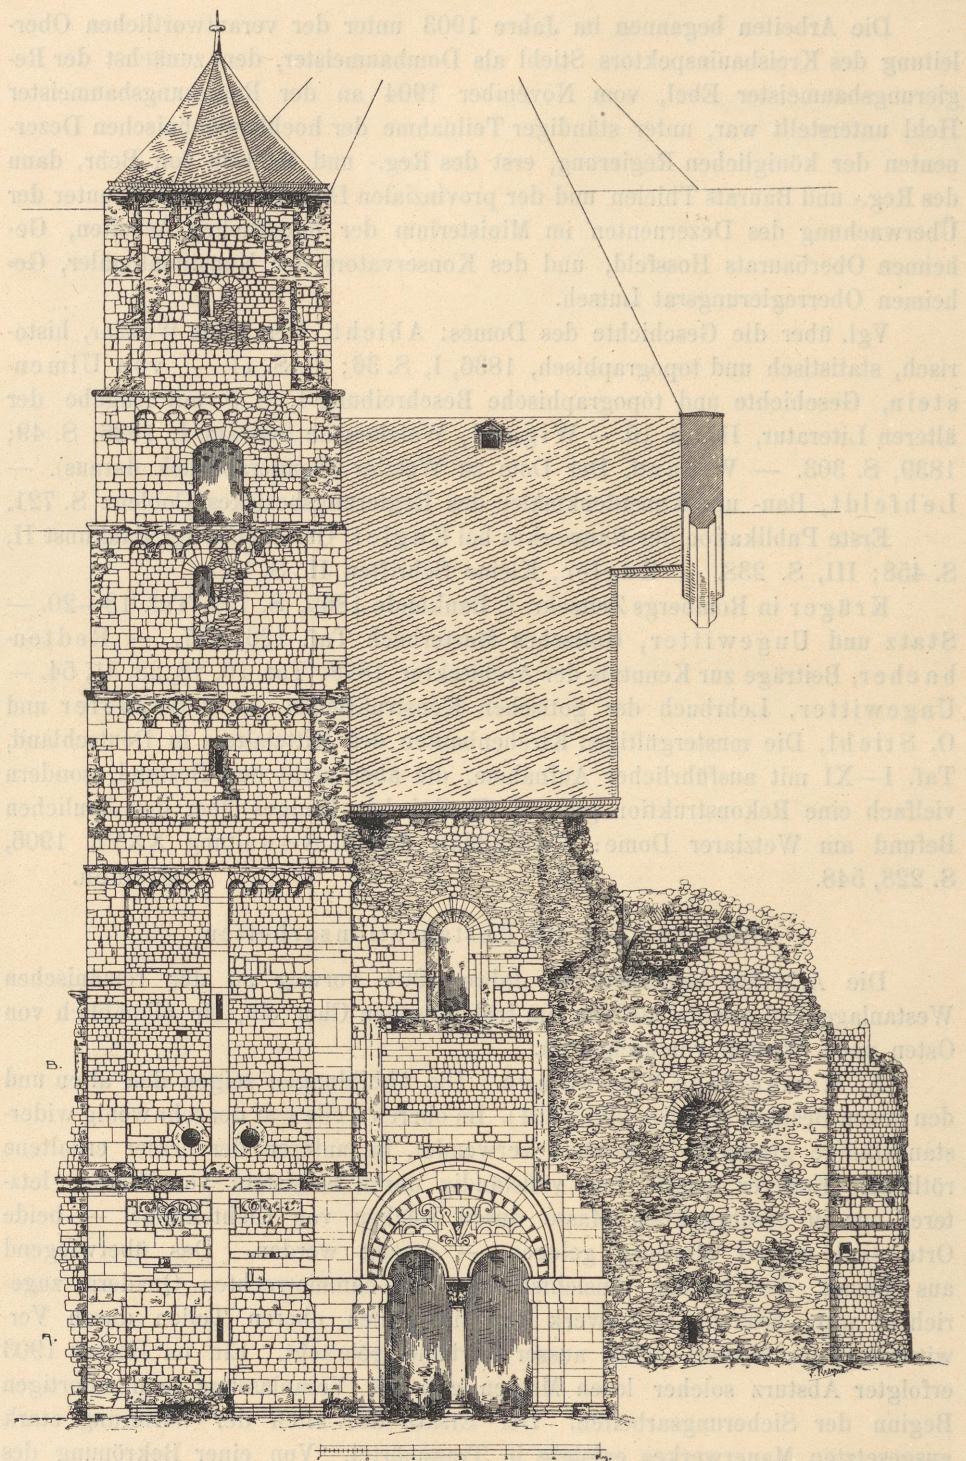
A. Romanische Westanlage. Die Abbildungen zeigen den alten und den neuen Bestand (Fig. 26, 29, 30, 31). Im oberen Teile war der sehr wenig widerstandsfähige graugelbe Schalstein verwendet, im unteren der besser erhaltene rötliche. Ersterer musste fast vollständig durch Sandstein von Werda, letzterer nur in beschränktem Masse durch solchen von Lichteküppel — beide Orte sind unweit Marburg gelegen — ersetzt werden. Das überwiegend aus Basalt, der in den Ansichtsflächen zu hammerrechten Quadern zugerichtet war, erbaute Mauerwerk war in seinen oberen Teilen durch Verwitterung des Mörtels völlig ausser Verband gebracht. Ein im Herbst 1903 erfolgter Absturz solcher losen Massen gab die Veranlassung zum sofortigen Beginn der Sicherungsarbeiten. Der Ersatz des alten der Witterung stark ausgesetzten Mauerwerkes erfolgte in Trassmörtel. Von einer Bekrönung des nördlichen Turmes (sog. „Heidenturm“) mit einer Kuppel, die er ebenso wie

Fig. 29. Wetzlar, Dom. Der romanische Westbau vor der Instandsetzung.

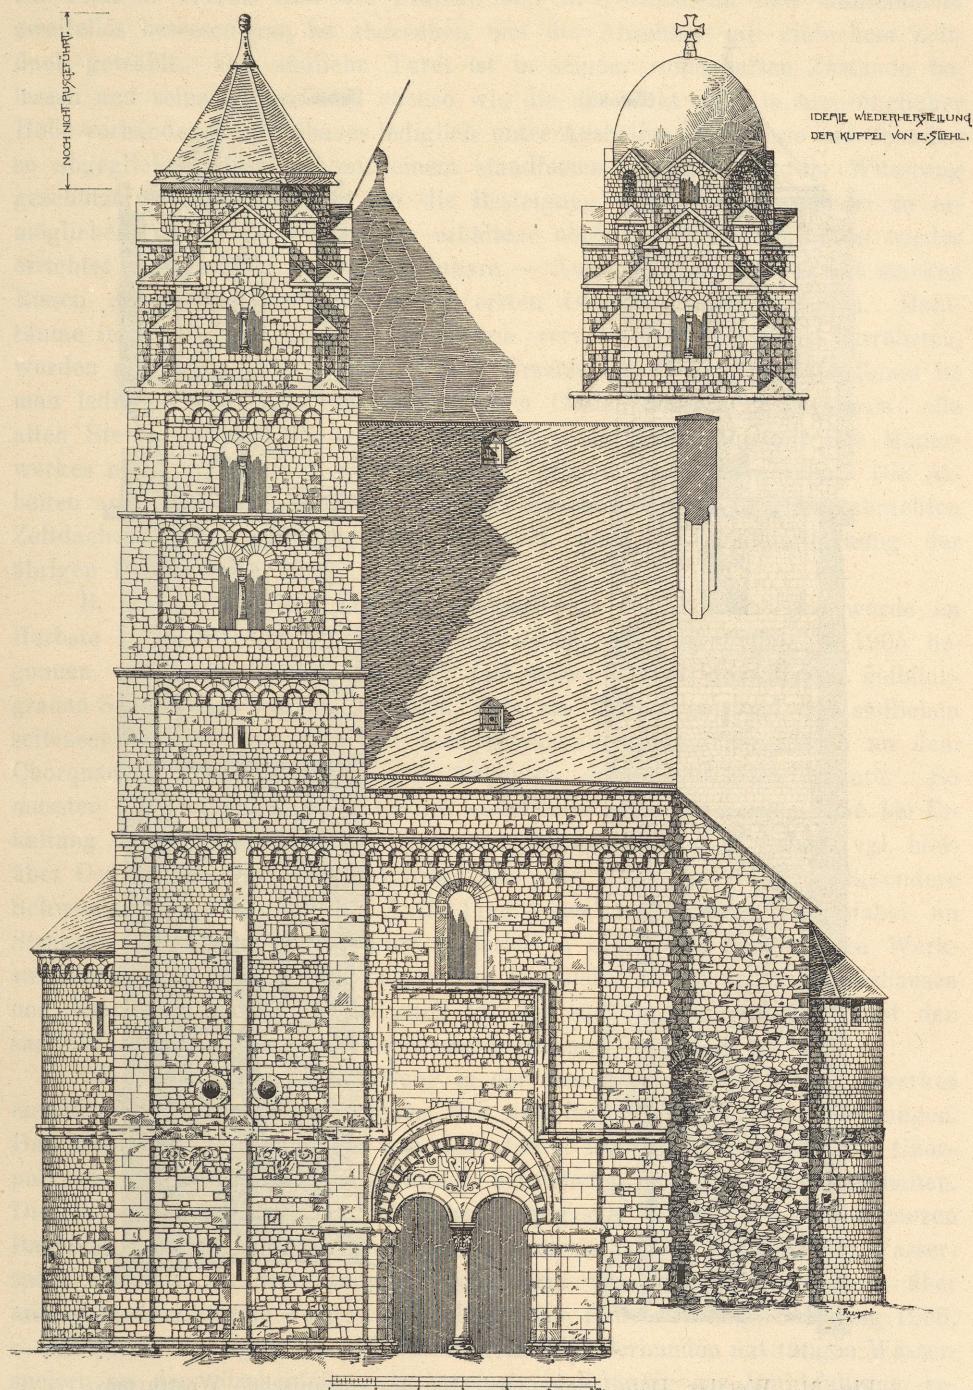
Fig. 30. Wetzlar, Dom. Der romanische Westbau nach der Instandsetzung.

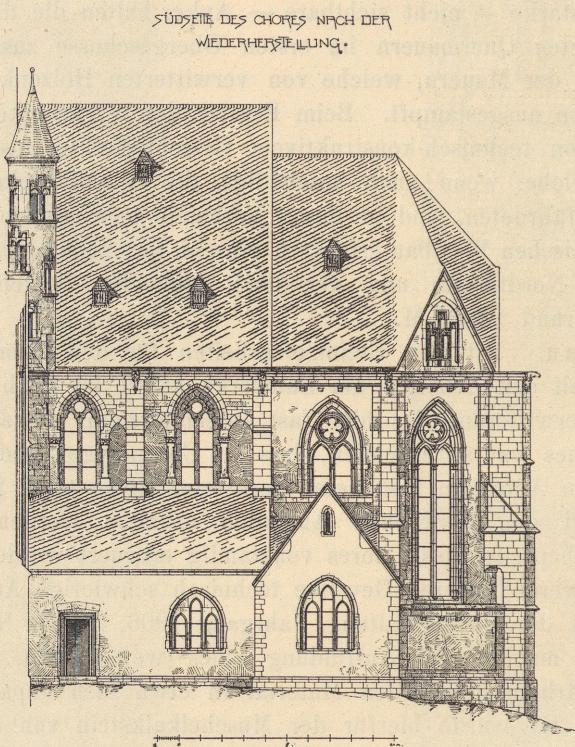
Fig. 32. Wetzlar, Dom. Ansicht des Chores von der Südseite nach der Wiederherstellung.

sprechenden Steigerung der Dachneigung ergibt sich der — vorher fehlende — Firstabsatz vom Chorquadrat zum Chorpolygon von selbst. Das Dach des südlichen Anbaues (Muttergotteskapelle) ist herabgerückt, so dass der äussere Umgang des Chorquadrates wieder frei wird. Die Fenster der Muttergotteskapelle sind an Stelle der im Anfang des vorigen Jahrhunderts eingesetzten nach alten im Befunde gegebenen Anhaltspunkten wieder hergestellt. Die Sakristei (auf der Nordseite) ist wieder mit Giebel und Satteldach versehen. Die Hauptarbeit jedoch, der äussere Werksteinersatz und die Wiederherstellung der
