## Bericht über die Tätigkeit der Provinzialkommission für die Denkmalpflege in der Rheinprovinz

vom 1. April 1910 bis 31. März 1911.

## Berichte über ausgeführte Arbeiten.

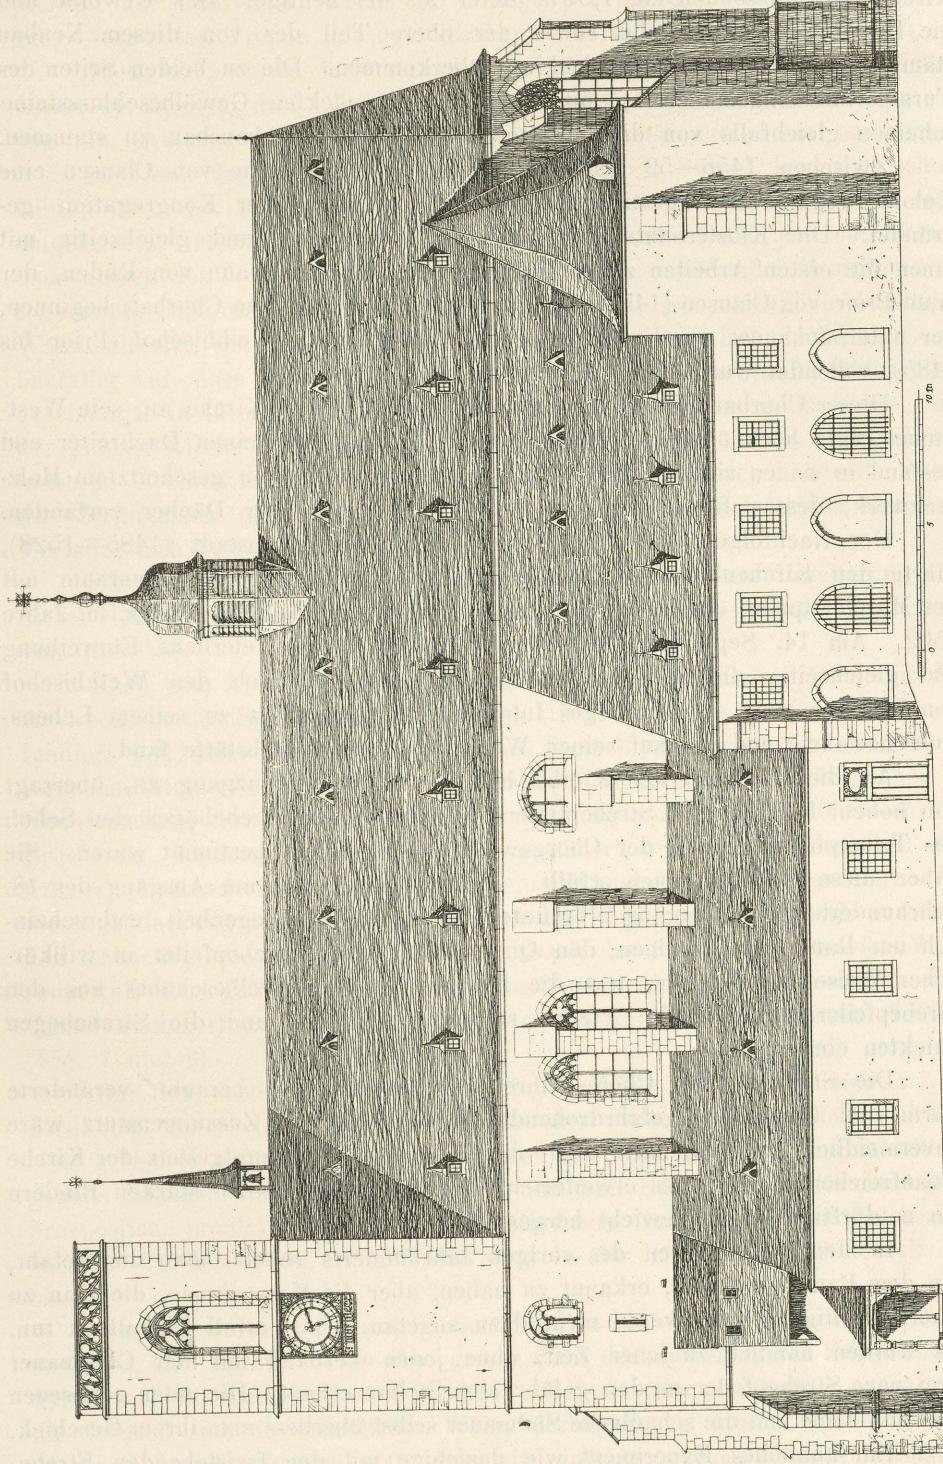
Fig. 4. Clausen. Wallfahrtskirche. Südseite nach der Wiederherstellung.

In dieser Verfassung fand der heutige Pfarrer, Herr Eckert, bei seinem Dienstantritt das Bauwerk vor und beauftragte den Unterzeichneten mit einer eingehenden Untersuchung der ganzen Kirche. Hierbei stellt sich nun heraus, dass ausser den vorerwähnten Mängeln der noch bestehende Kloster teil, die sogenannte Bibliothek, deren Wände und Gewölbe mit vorzüglich erhaltenen Wandmalereien aus dem 16. Jahrhundert geschmückt sind, in höchstem Grade baufällig war, dass ferner die Mauern des Turmes durch mehrfache Blitzschläge geschädigt, in ihrer ganzen Höhe handbreite Risse aufwiesen, dass das Dach der ganzen Kirche einer Neudeckung dringend bedurfte, dass schliesslich alle äusseren Architekturglieder, deren Ausführung die exakte, liebevolle Arbeit des Steinmetzen der Spätgotik zeigen, in einem vorgeschrittenen Grad des Verfalles sich befanden.

Nach dem Abstützen der Südwand wurde im Spätsommer 1908 mit dem Auswechseln der Strebesysteme begonnen. Die Pfeiler wurden vollständig neu fundiert und unter Verwendung des noch brauchbaren, aus dem Abbruch gewonnenen Steinmaterials wieder aufgeführt. Die Strebebögen erhielten bei der Neuherstellung ihre alten Dimensionen wieder, sie wurden aber nicht mehr aus Bruchstein, sondern aus Ziegelsteinen gemauert und im Gegensatz zu dem früheren Bestande nicht mehr durch ein Sandsteingesimse abgedeckt. Von dieser Abdeckung wurde abgesehen, weil die Bögen nicht mehr wie ursprünglich freistehen, sondern durch das hohe Dach des Kreuzgangs vor den Wittringseinflüssen geschützt sind. Die Ausführung dieser Arbeiten wurde einer Bauunternehmerfirma übertragen und erforderte die Summe von 7205 M. (Fig. 7 und 8).

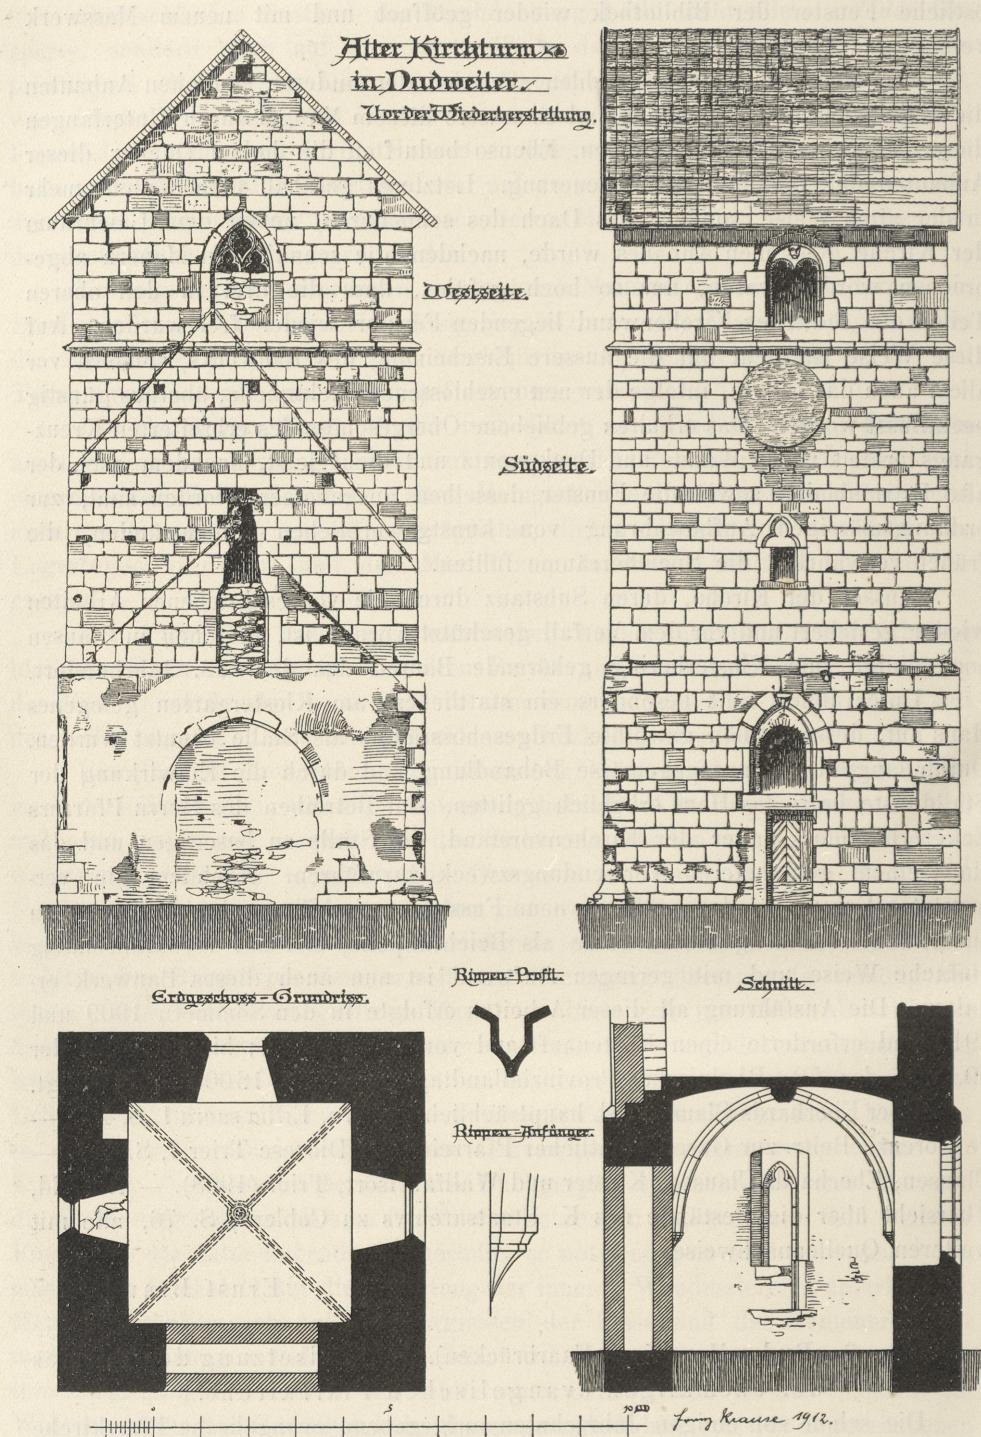
Fig. 9. Dudweiler. Ehemalige ev. Pfarrkirche. Turm.

Der Turm befand sich infolge langjähriger Vernachlässigung in ziemlich schlechtem baulichen Zustand; namentlich waren die Gesimse undicht, das Mauerwerk darunter stark durchfeuchtet, eine Ecke bis hoch hinauf abgedrückt, auch das später aufgebrachte Ziegeldach recht schadhaft. Grosses Teile der Masswerke waren ausgebrochen.

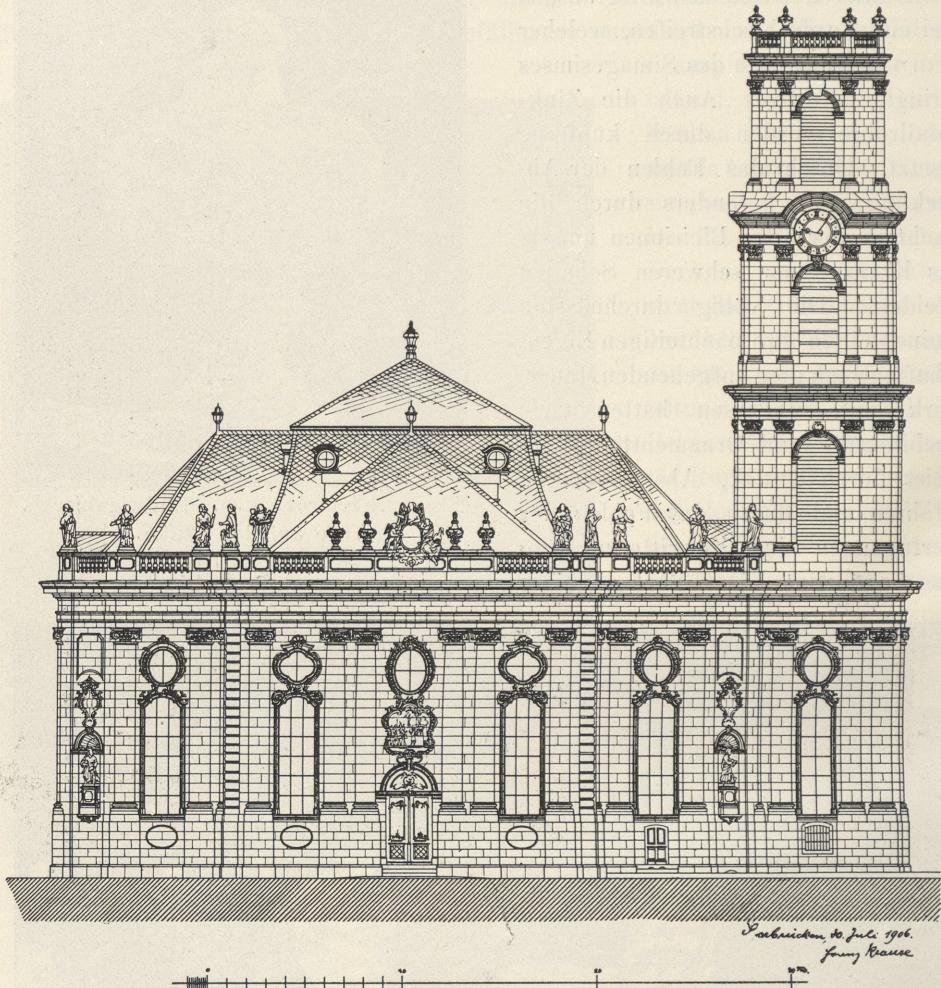
Fig. 21. Saarbrücken. Ludwigskirche. Äusseres.

Die Balustrade hatte einerseits durch die Witterungseinflüsse stark gelitten, andererseits waren Schäden an diesen Architekturteilen durch unfachgemässen Steinschnitt, durch Fehlen abgeschrägter Wasserschlagsflächen und Wassernasen, sowie durch unzweckmässige Eisendübel und Klammern verursacht. Es wurden diese Architekturteile, mit Ausnahme der Postamente, mit Eifelsandsteinen erneuert; die Postamente setzte man mit dem aus den alten Deckplatten gewonnenen Stein, zumeist durch Einsetzen von Führungen, instand. Besonders zu erwähnen ist, dass die Balusteraufstände auf eine Bleisolierung verlegt wurden.

Die Instandsetzung der Schauseiten erstreckte sich namentlich auf das Kranzgesims, die Sohlbänke sowie die Postament- und Sockelflächen; es wurde hier Eifelsandstein gewählt, während für die kleinen einzusetzenden Werksteine das Material von den alten Deckplatten zur Verwendung kam. Die
