Bericht über die Tätigkeit der Provinzialkommission für die Denkmalpflege in der Rheinprovinz

vom 1. April 1902 bis 1. April 1903.

Berichte über ausgeführte Arbeiten.

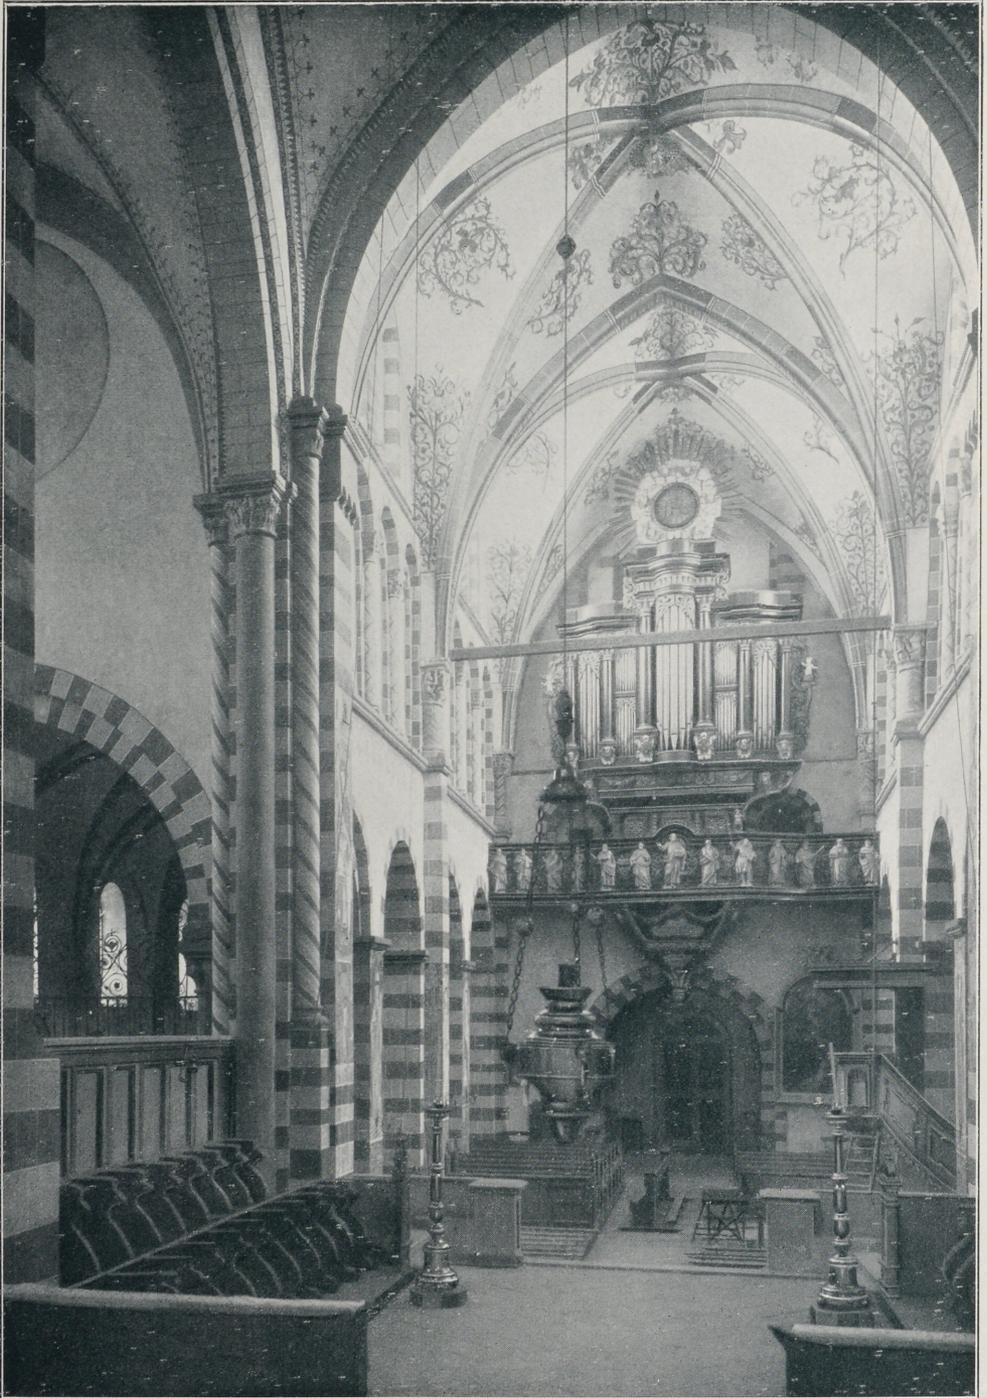
BRAUWEILER
INNERES DER ABTEIKIRCHE

Im Mittelschiff waren die Wände und Gewölbe mit einer aus vielen Schichten bestehenden Kalktünche bestrichen, wogegen die der Vierung, der Quer- und Seitenschiffe mit einer dicken Ölfarbenkruste überdeckt waren. Die Tünche liess sich im Mittelschiff durch leichtes Aufschlagen mit einem Steinmetzmeissel ohne grosse Schwierigkeiten entfernen, so dass der alte Putz und die Malerei ziemlich rein zum Vorschein kamen. Schwieriger war es, die Seiten-Querschiffe und die Vierung zu reinigen. Die Ölfarbe war hier nur durch starke Lauge zu entfernen; es war dieses besonders an den Gewölben eine sehr schwierige Arbeit.

An der Turmwand des Mittelschiffes war ein Teil des Bewurfes abgefallen. Es zeigte sich dort eine fein gefugte Tuffstein-Mauerwand; im Anschluss daran war die Bogenöffnung nach der Vorhalle zu aus breiten Schichten von Trachyt und Eifeler Sandstein mit sauberen weissen Fugen gebildet. Es scheint also, dass die Kirche mit Ausnahme der Nischen und Gewölbe, welche unregelmässiges Mauerwerk aufweisen und wohl von Anfang an zur Anbringung von figürlichen Darstellungen bestimmt waren, ursprünglich nicht mit Putz versehen gewesen ist. Die Hauptdekoration bestand vielmehr in der Anordnung des natürlichen Baumaterials. Es lag hier eine ganz ähnliche Mauerbehandlung vor, wie bei der in den letzten Jahren im Langhaus der Abteikirche zu Laach blossgelegten Dekoration, die lediglich durch den Gegensatz von Basaltlava und Tuffstein eine imponierende Wirkung erzielt. Auch in St. Aposteln zu Köln waren im Langhaus ursprünglich nur die Nischen, Zwickel und Gewölbekappen verputzt.

Die Restauration der Kirche wurde in der Weise ausgeführt, dass die schadhaften Stellen ausgebessert wurden, ohne die alten Farben zu berühren. Auch wurden die alten Malereien nicht fixiert, um das Dunkelwerden derselben zu verhüten. So haben dieselben ihren etwas grauen Ton, der durch die Beimischung des als Bindemittel gebrauchten Kalkes entstand, behalten. Vor dem Auftragen der Farben wurden die zu bemalenden Flächen stark angefeuchtet und dann die Farben ganz dünn wie Aquarellfarbe in Lasuren aufgestrichen. Es ist das zur Haltbarkeit unumgänglich nötig, auch werden die Töne viel weicher und mannigfaltiger, da die Farben so an einigen Stellen mehr, an anderen weniger die darunter liegende Putzfläche durchscheinen lassen. Es liegt in dieser beabsichtigten Ungleichheit ein Hauptreiz der alten Malerei, der von hohem technischen Können und von ausgezeichneter Beherrschung des Materials zeugt. So stehen diese Malereien hoch über den modernen, welche alles unter Anwendung dicker, deckender Kreidefarbe möglichst gleich zu machen trachten. Auch die Form unterscheidet sich von den modernen. Die Ornamente wurden nicht zuerst auf Papier gezeichnet und auf die Wand gepaust oder gar schabloniert und dann ängstlich mit dem Pinsel nachgezogen, sie wurden vielmehr ohne Weiteres auf die Wand, manchmal sogar ohne Zeichnung aufgemalt — das Ornament lag sozusagen den Malern in der Hand wie eine Schrift, daraus resultiert die grosse Mannigfaltigkeit und die reizende Unregelmässigkeit, die wir auch in der Natur bewundern, wo es weder Lineal, Schablone noch Tüchquast gibt.

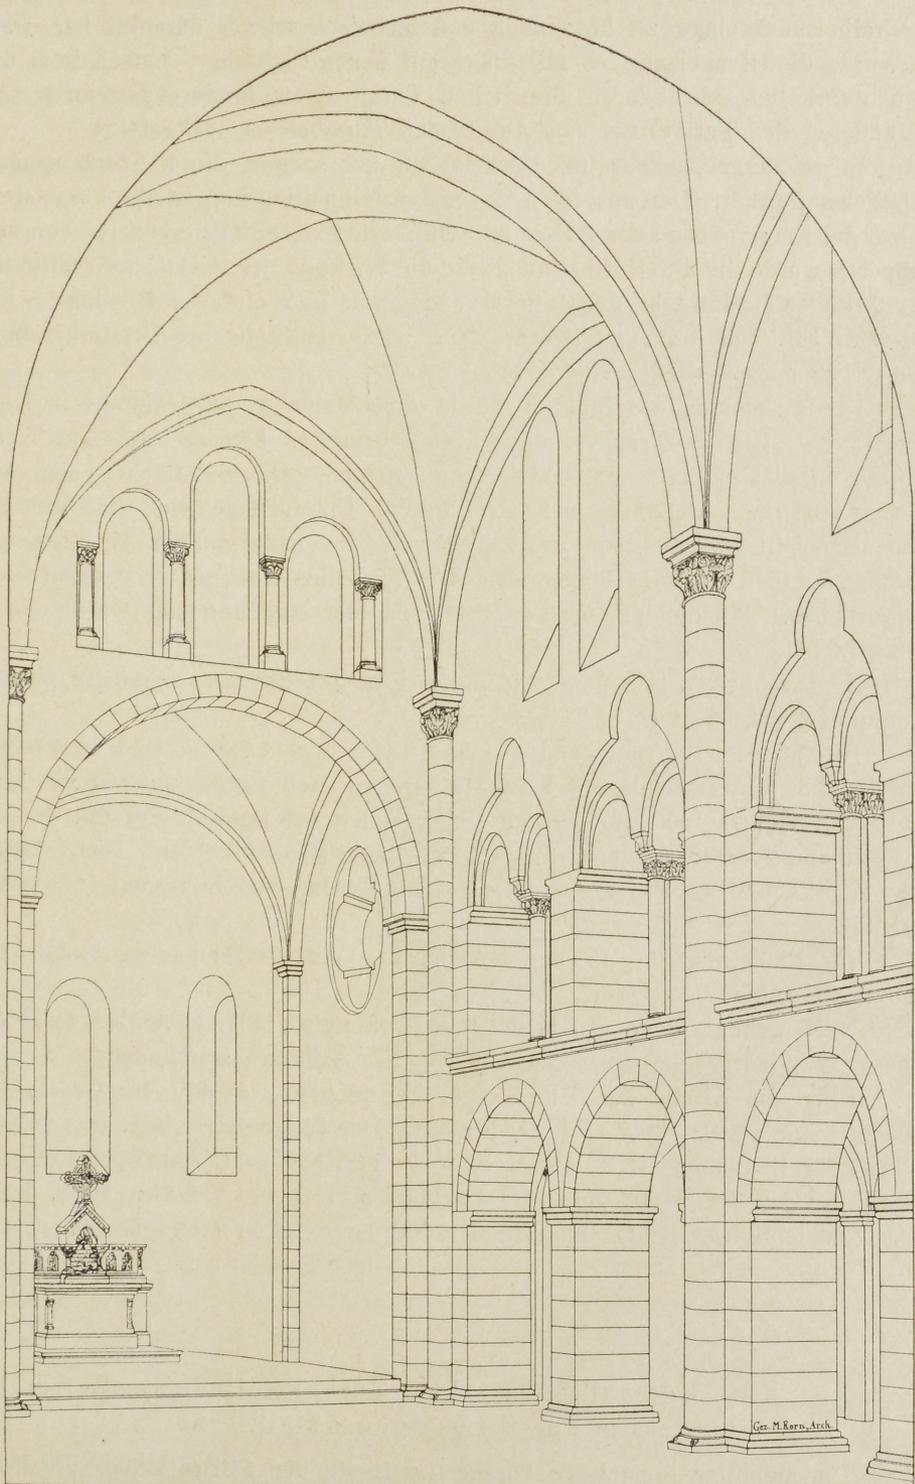
Fig. 3. Hilden. Innenansicht der evangel. Pfarrkirche.

Einige Schwierigkeiten verursachte die Umgestaltung der Heizanlage. Die Rauchrohre der alten eisernen Mantelöfen waren in primitivster Weise durch die Fenster der Seitenschiffe ins Freie geführt, so dass sie das äussere Ansehen der Kirche geradezu verunzierten. Da jedoch die Herstellung einer

Zentralheizungsanlage zu kostspielig und technisch schwer durchführbar war, so wurde die Ofenheizung — allerdings mit neuen Füllöfen — beibehalten, die Rauchrohrleitung aber durch die dicken Turmmauern hindurchgestemmt und im Inneren des Turmes bis zum Ansatz des Turmhelmes hochgeführt.

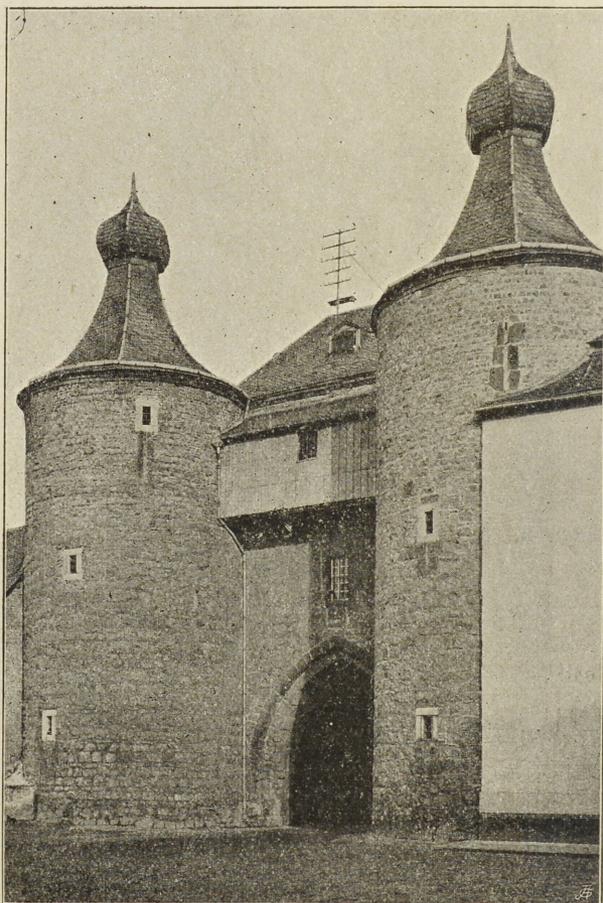
Fig. 5. Jülich. Aussenansicht des Rurtores vor der Wiederherstellung.

Das zweite Obergeschoss des Mittelbaues und ein Teil der darüber befindlichen Geschosse war nach der Stadt zu in Ziegelmauerwerk, offenbar nach einer umfangreichen Beschädigung der Torburg, aufgeführt worden und es hatten die Geschosse bei dieser Gelegenheit grosse mit Blaustein eingefasste Fenster erhalten. Da keine Notwendigkeit vorlag, die Fenster abzuändern, blieben diese die beiden Haupträume reichlich erhellenden Lichtquellen in ihrer bisherigen Form bestehen.

Die durchgängig in ihrer ursprünglichen Form wiederhergestellten Schiesscharten erhielten einen Verschluss mit Glasscheiben, um den südlichen Rundturm zu Sammlungszwecken einrichten und im Nordturm eine vom ersten Obergeschoss bis zweiten Obergeschoss führende Treppe einbauen zu können. Die Anordnung dieser neuen Treppe war notwendig, um die Haupträume uneingeschränkt zu erhalten, und weil an keiner andern Stelle die Anlage eines bequemen Aufgangs möglich

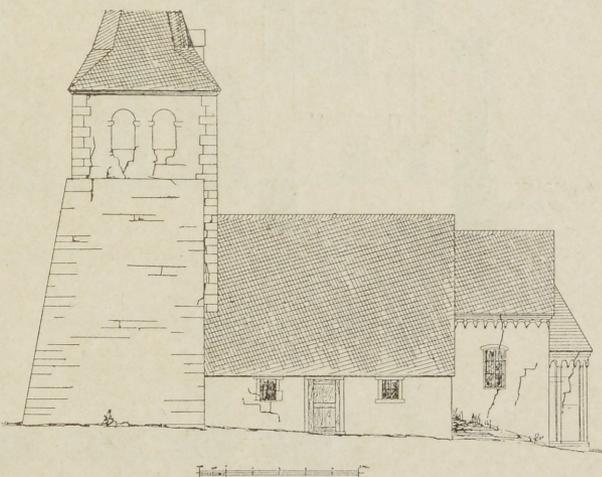
Fig. 7. Kircheib, evang. Pfarrkirche. Seitenansicht vor der Wiederherstellung.

(Lehfeldt, Bau- und Kunstdenkmäler des Reg.-Bez. Koblenz S. 118. — Grundriss, Ansicht und Schnitt Fig. 7—9). Das nachträglich über die Seitenschiffe weggeschleifte Dach reichte tief hinab, so dass die seitlichen Türen zwischen der versunkenen Schwelle und der Dachtraufe kaum die nötige Kopfhöhe boten. An dem mit unförmlichen Strebemauern auf den drei freiliegenden Seiten fast ganz ummantelten Turm klafften trotzdem breite Risse; die Dächer zeigten schwere Schäden. Das Innere sah fast noch trostloser aus; der feuchte Fussboden war nachträglich um einen halben Meter erhöht, so dass die niedrigen Decken mit ihrer morschen Verschalung noch drückender erschienen. Die Mittelschiffdecke war dazu noch um etwa dreiviertel Meter tiefer gelegt worden. Wände, Pfeiler und Mauerbögen, die Halbkuppel der Apsis waren mit Rissen durchsetzt und der Putz grossenteils abgefallen.

mehr benutzten Bauwerkes ergab indessen die Möglichkeit, mit verhältnismässig geringen Mitteln der Kirche ihre alte Gestalt wieder zu geben. Die Schäden am Mauerwerk und an den Dächern stellten sich nicht als unheilbar heraus, der tiefen feuchten Lage konnte durch Abgraben des Erdreiches abgeholfen und das mangelnde Licht durch Freilegung des Obergadens und Öffnung der Obergadenfenster geschafft werden. Die Kosten der ganzen Wiederherstellung waren nach dem Anschlag des Architekten L. Hofmann in Herborn auf 15000 M. bemessen. Nachdem

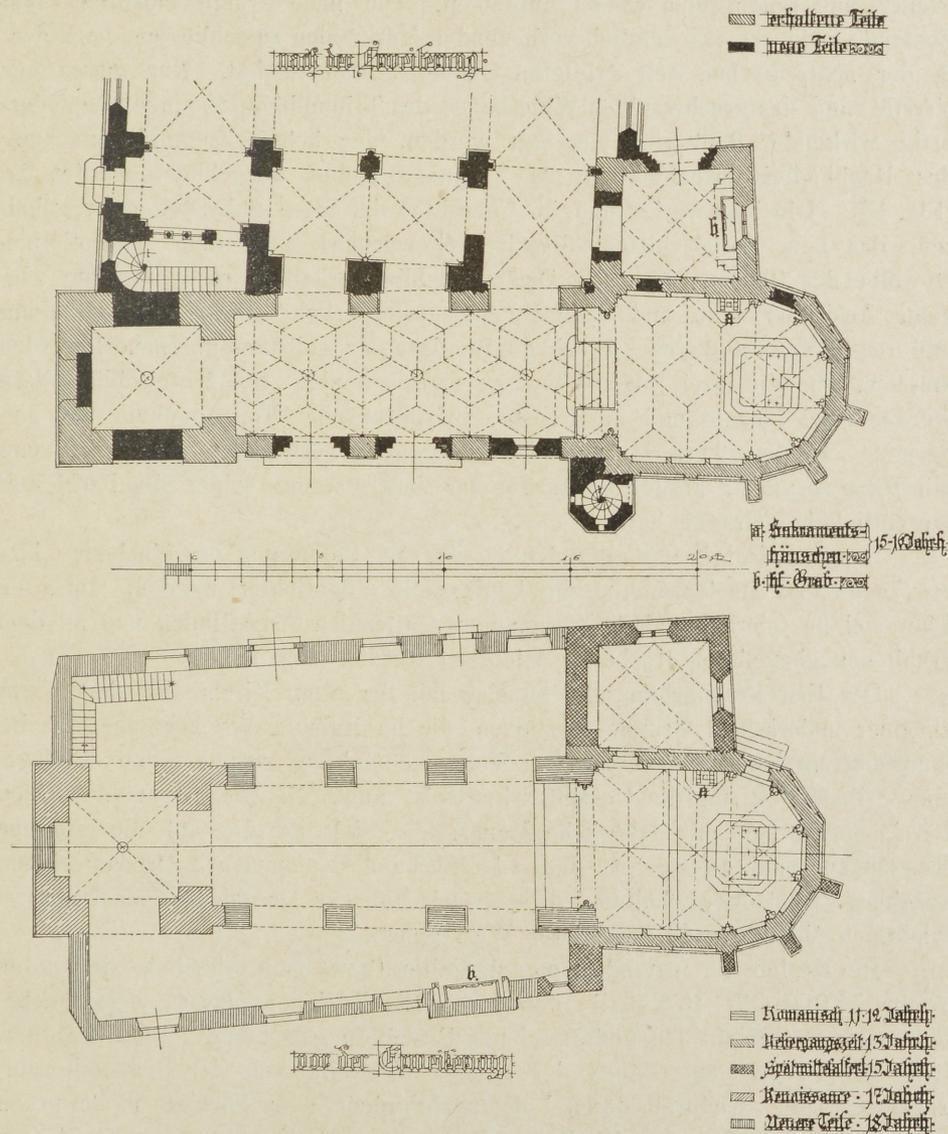
Fig. 12. Remagen. Grundrisse der alten kath. Pfarrkirche vor und nach der Erweiterung.

Hierbei stellte sich heraus, dass die alte Kirche auf angeschüttetem, höchst unsicherem Boden stand, und dass eine Unterfangung der Fundamente und die Erneuerung der Mittelschiffpfeiler an der Nordseite unerlässlich waren.

noch mangelhaftere Beschaffenheit des Mauerwerks wie an der nördlichen Schiffseite. Die Unterfangung der Turmmauern erwies sich als ausführbar. Beim Mittelschiff dagegen waren die Fundamente und Pfeiler geborsten und vollständig morsch. Als daher eine vergleichende Kostenberechnung über die

Diese sehr schwierige und gefährliche Arbeit nahm geraume Zeit in Anspruch und hatte zur Folge, dass der Erweiterungsbau erst im November 1902 fertig gestellt und in Benutzung genommen werden konnte. Bis dahin hatte man den Gottesdienst in der um das eine Seitenschiff noch verkleinerten alten Kirche abhalten müssen.

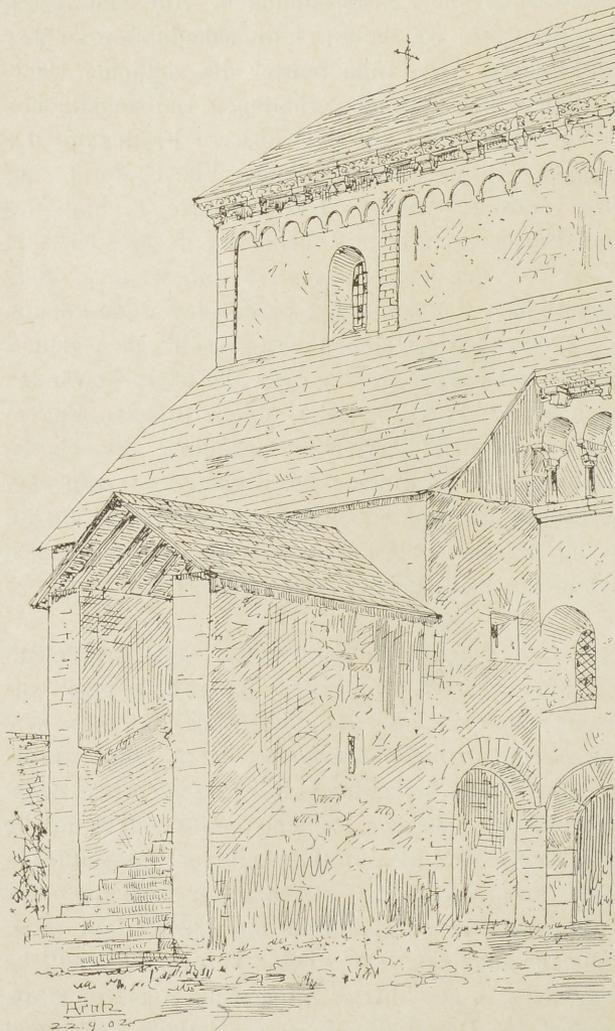
Fig. 19. Schwarz-Rheindorf, Stiftskirche. Treppenaufgang vor der Herstellung.

senden Gewölbjochen in der Unterkirche und der Oberkirche zur Folge, so dass die westliche Giebelwand der Klosterkirche bis zum obersten Firste aufriss. Der nach 1830 aufgeführte Pfeiler, dazu bestimmt, einen im Scheitel gebrochenen Gurtbogen mit einer bedeutenden Belastung abzustützen, hat sich nicht nur als unwirksam, sondern als schädlich erwiesen, da er bei der mangelhaften Ausführung zu einer dauernden, fast 80jährigen Durchnässung der von ihm verdeckten Mauerteile Veranlassung gab. Die späterhin, im Inneren ausgeführte Ziegelblindmauer mit Luftschicht hat die wundeste Stelle des Baubestandes wohl verdeckt, aber das Übel selber nicht zu beseitigen vermocht. Eine zuverlässige Sicherung des Bestandes konnte nur von der Wiederherstellung des nordlichen Anbaues erwartet werden.

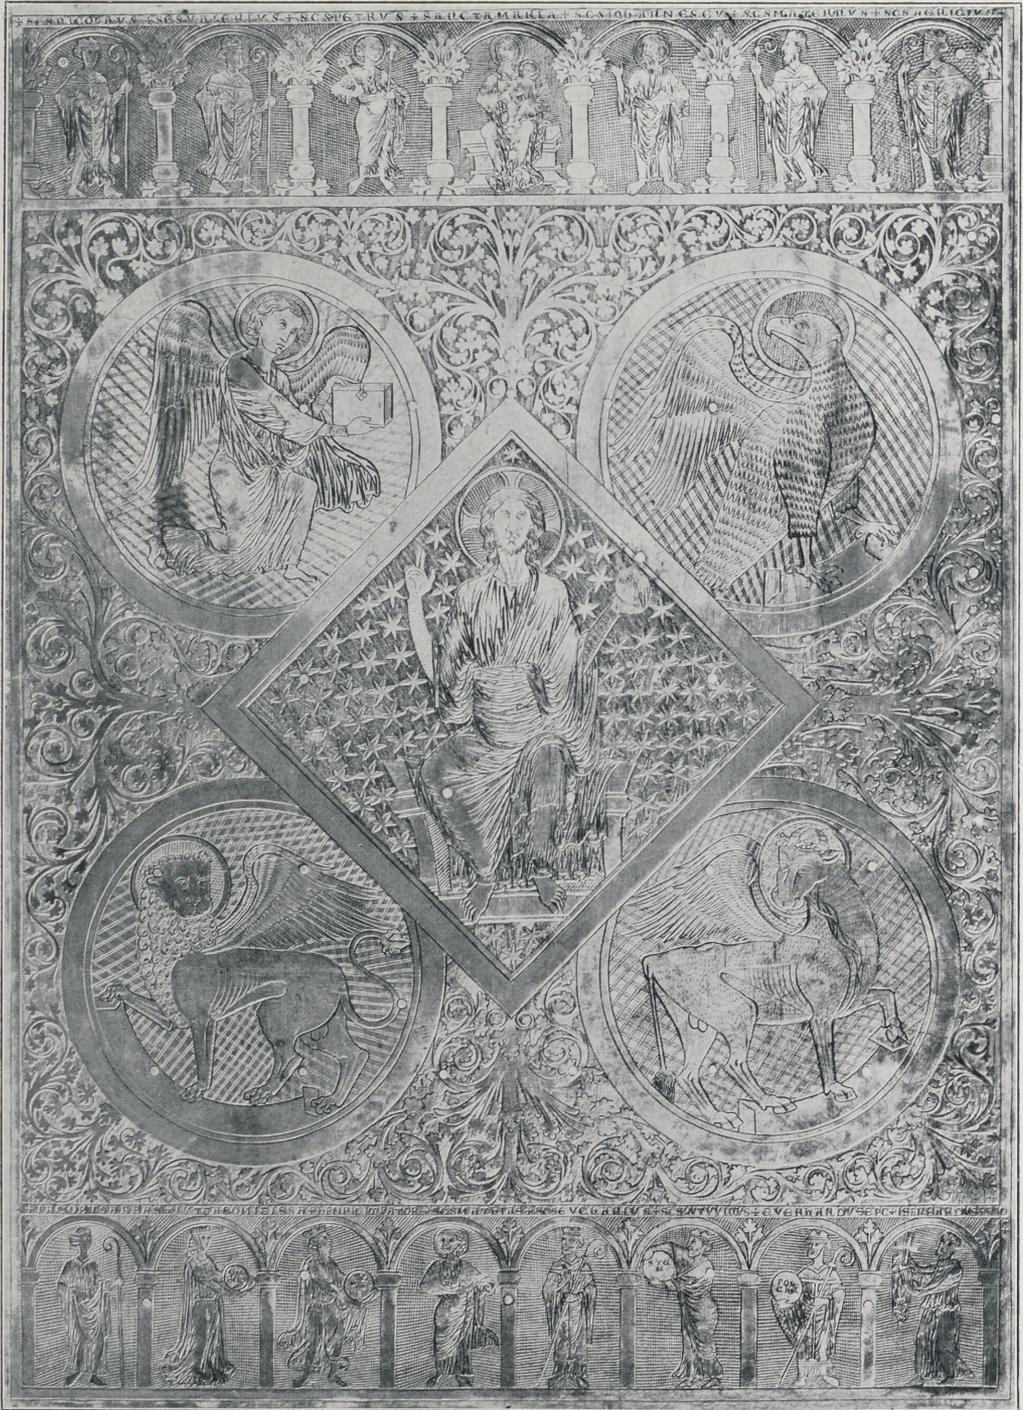
TRIER
S. MATTHIAS, RELIQUENTAFEL

Die Reliquientafel wies verschiedene Schäden auf, die eine Wiederherstellung des kostbaren Stückes erwünscht erscheinen liessen; die gravierte Rückseite war ziemlich stark verbeult und in Folge der tiefen Gravuren geknickt. Von der Umrahmung fehlten zwei Stücke, von den Steinen und den Krystallen waren einige ausgebrochen.

Die nötigen Instandsetzungsarbeiten wurden nach Schluss der Ausstellung durch den Goldschmied Paul Beumers in Düsseldorf ausgeführt. Am schwierigsten war die Planierung der Rückseite; die etwa 2 mm starke Kupferplatte wurde — um die Gravierung nicht zu beschädigen — zwischen zwei Pappen mit einem ziemlich starken Schlag unter der Presse gerichtet und durch vorhandene alte Löcher mit einer etwa 1,5 mm starken Eisenplatte fest vernietet. Der Mangel einer festen Unterlage war nämlich die wesentliche Ursache der Schäden gewesen. Sodann wurden die fehlenden Teile der Umrahmung, die ausgebrochenen Steine und Krystalle ergänzt.

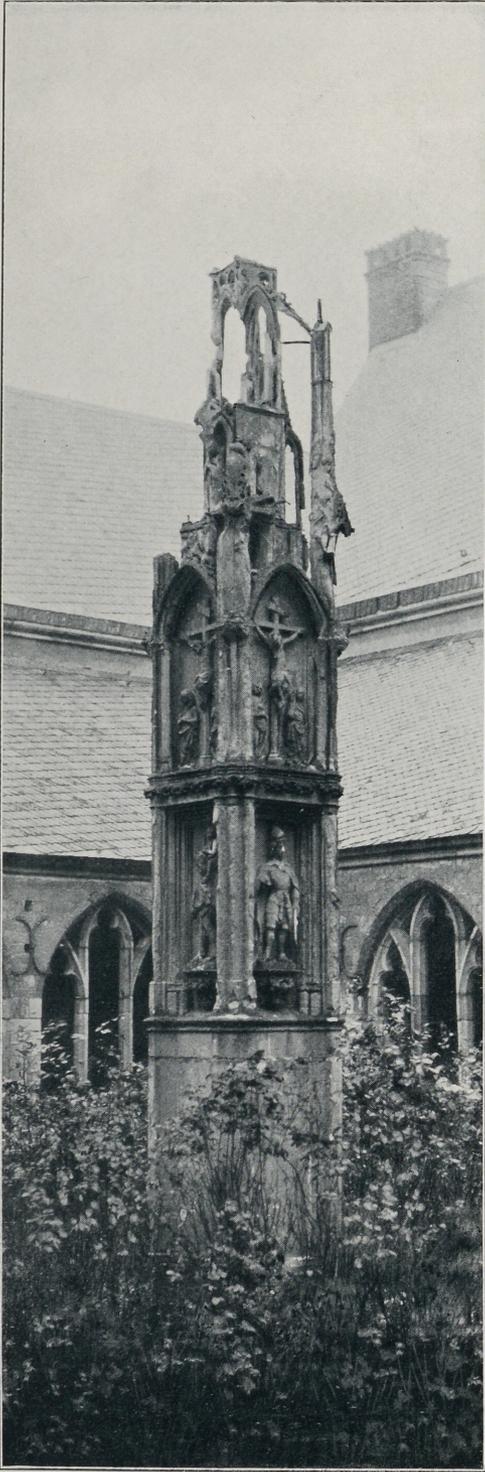
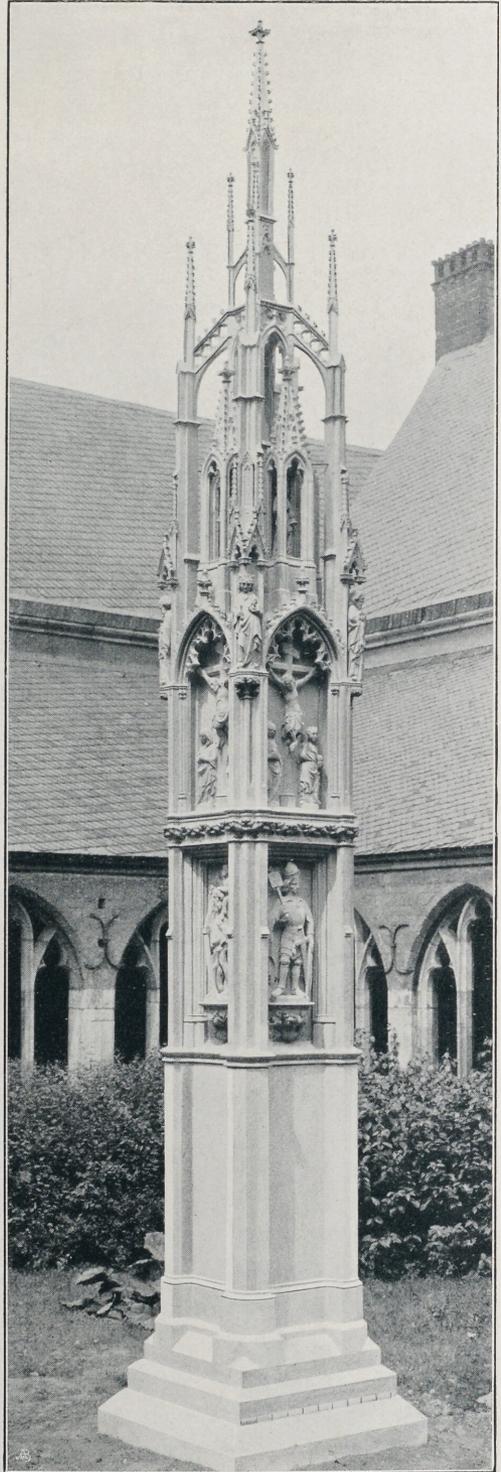
XANTEN
DAS HOCHKREUZ VOR UND NACH DER ERNEUERUNG

An eine Restauration an Ort und Stelle war nicht gut zu denken; bei dem Auswechseln der schadhafte Teile hätten beinahe sämtliche Stücke erneuert werden müssen. Das ganze Denkmal würde diese Ausstemarbeiten nicht ausgehalten haben. Bei einer im Oktober 1900 abgehaltenen Besichtigung erwies sich der Zustand als so bedenklich, dass der sofortige Abbruch des Hochkreuzes zu seiner eigenen Sicherheit angeregt werden musste, denn es lag die grösste Gefahr vor, dass der Oberbau den Winterstürmen nicht mehr würde Trotz bieten können. Von besonderem Interesse ist eine Erscheinung, die sich bei dem Ablegen des Denkmals ergab: ein grosser Teil der Steine zeigte an den vermauerten Seiten eine
