Der alte, neue Glockenstuhl im Nordturm von 1584

Dipl.-Ing. Stefan King, Bauforscher

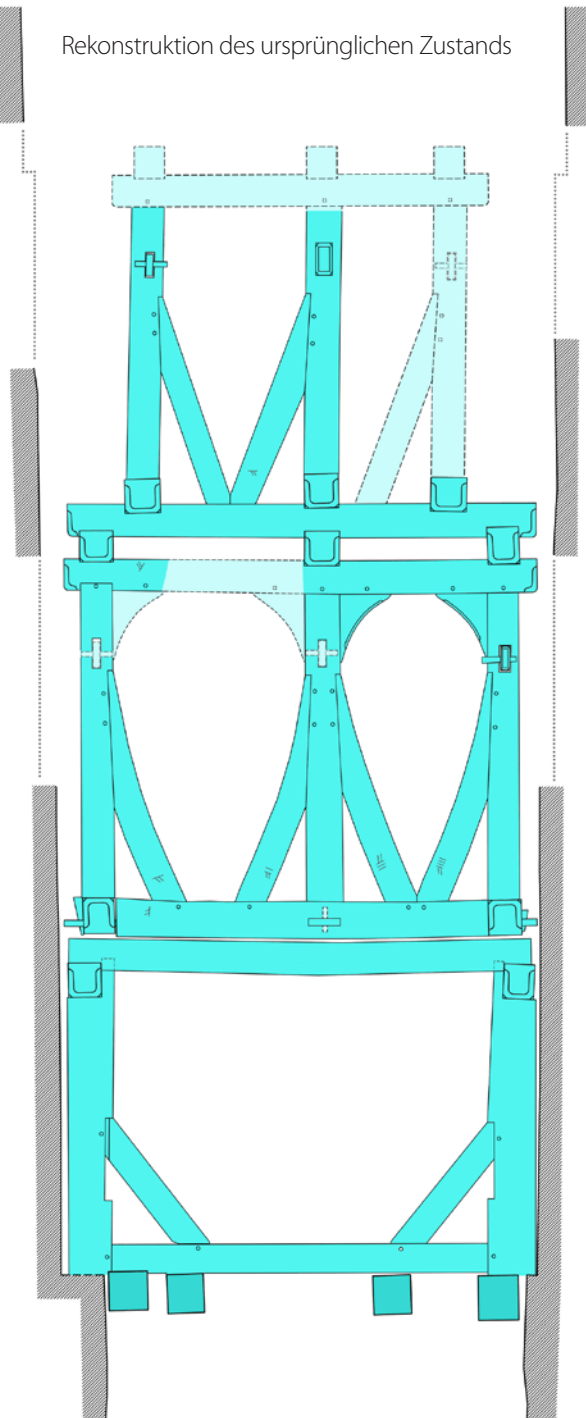
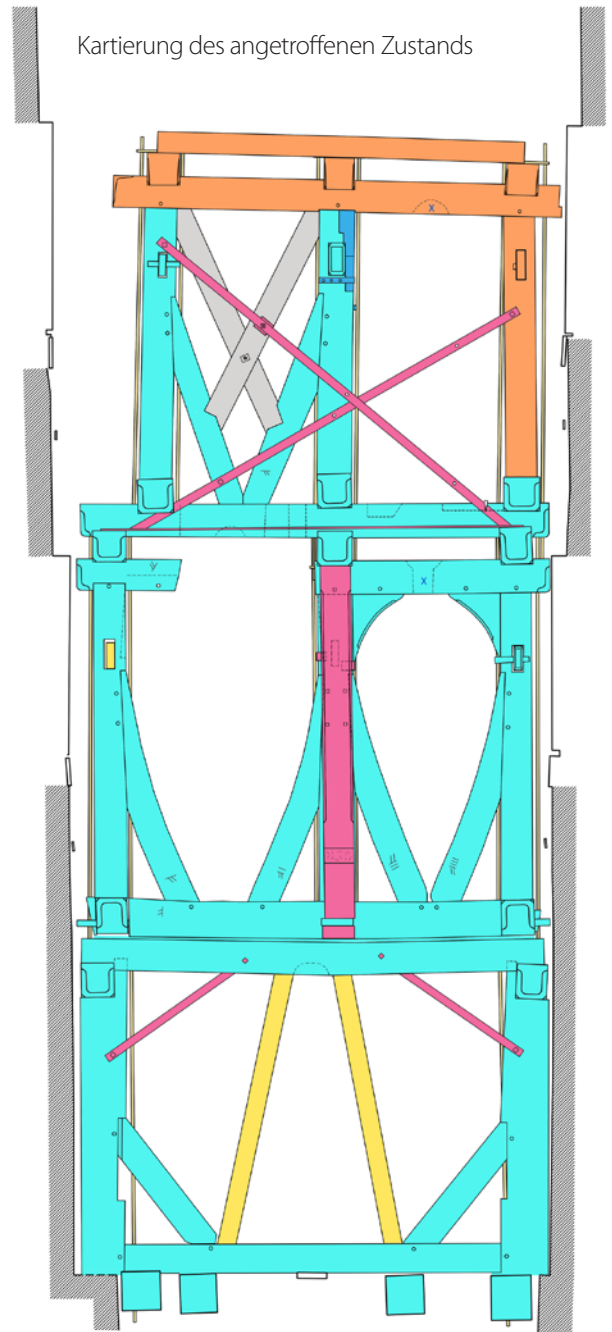
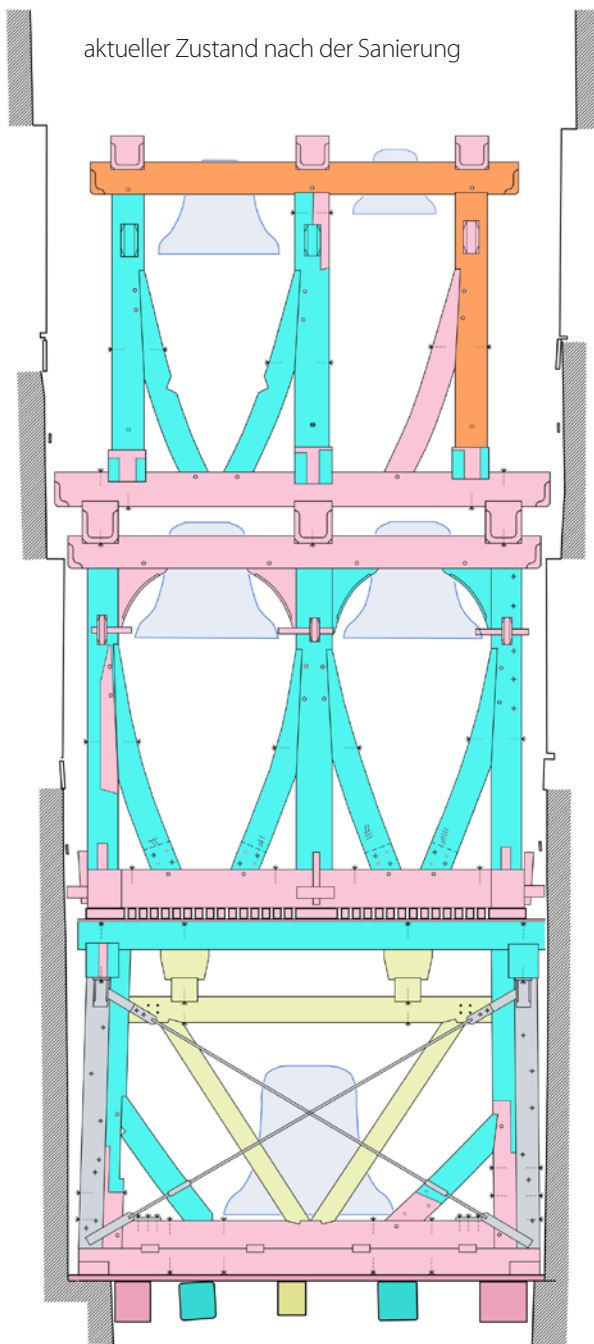
Nordseite

Zusammenstellung der Nordseite, der östlichen und der mittigen Bundachse in jeweils drei Zuständen nebeneinander: Rekonstruktion des ursprünglichen Zustands/ Kartierung des angetroffenen Zustands/ aktueller Zustand nach der Sanierung.

Im Laufe der Zeit nahmen die horizontalen Schwellenhölzer erheblichen Schaden. Ursache waren die nach oben gerichteten Zapfenlöcher, in die Wasser eindringen und dort lange stehen bleiben konnte. Durch Fäulnis hatten sie sich stark ausgeweitet und zur Aushöhlung geführt.

Doch allein mit einer Rückführung des ursprünglichen konstruktiven Gefüges wäre es nicht getan gewesen, denn das Holzgerüst musste zusätzlich noch konsolidiert werden, um heutigen Ansprüchen an die Statik zu genügen. Als zusätzliche Konstruktionsglieder wurden Stahlteile vorgesehen. Stählerne Zugstangen spannen die beiden oberen Stockwerke mit den Glocken von oben und unten zusammen. Durch die Pressung der Holzverbindungen wird insbesondere die Wirkung der Streben erhöht und dem Holzgerüst insgesamt eine größere Steifigkeit und Stabilität verliehen. Durch feste Verbindungen der einzelnen Stockwerke untereinander werden sie alle drei zu einem einzigen starren Gerüst zusammengebunden. Es gründet unten auf einem gedoppelten Schwellenkranz über einem starken Gebälk. Eine feste Anbindung nach unten ist hier nicht notwendig, da sich der Glockenstuhl aufgrund der Passgenauigkeit innerhalb des Turmmauerwerks nicht verschieben kann und sein hohes Gewicht ein seitliches Verkippen verhindert, auch dann noch, wenn alle fünf Glocken gleichzeitig in dieselbe Richtung schwingen.

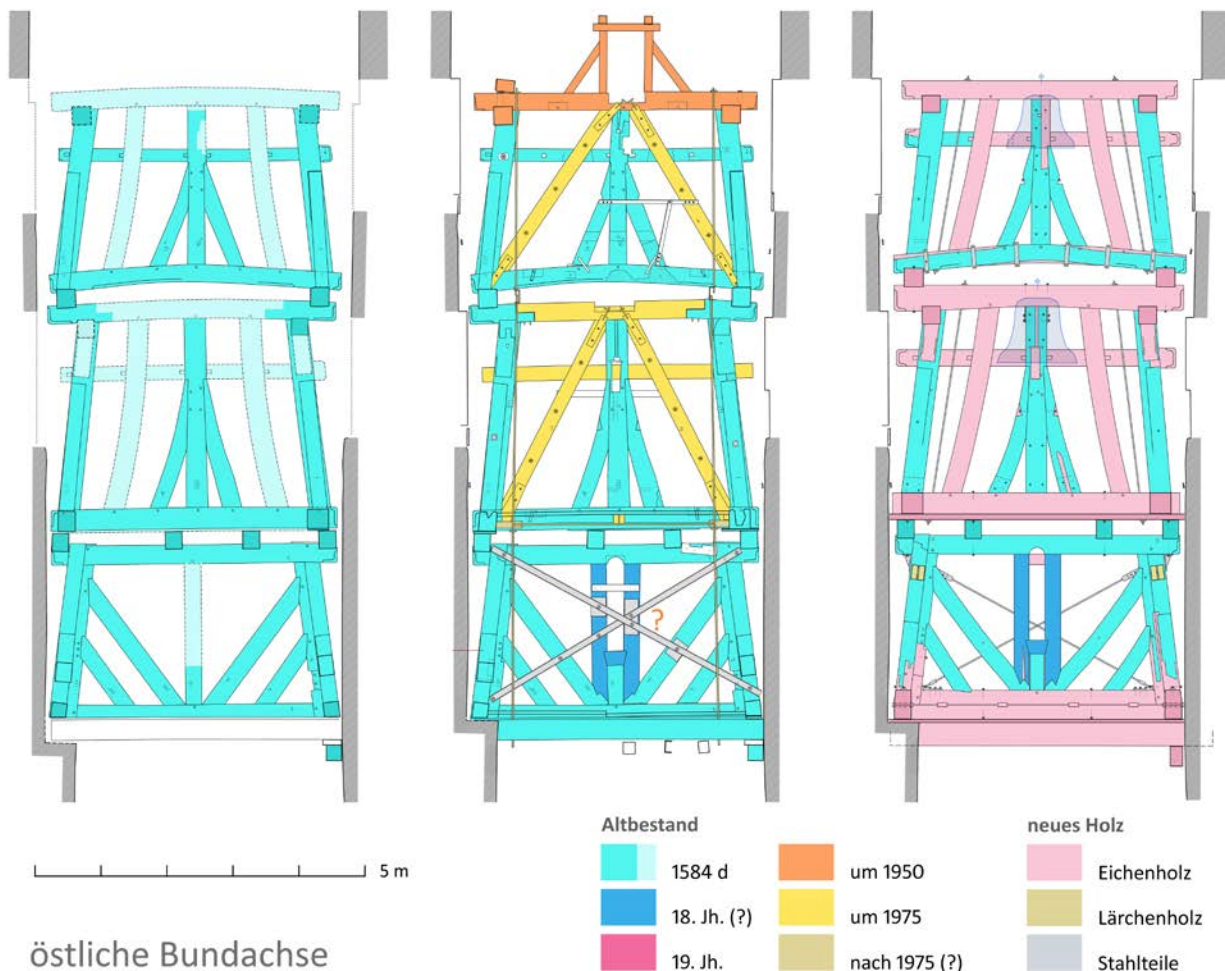
östliche Bundachse

Ein früher Eingriff in das Holzgefüge war durch den Einbau einer Zeigeruhr mit Zifferblättern an Ost- und Nordseite vor den vermauerten Arkadenöffnungen erforderlich geworden, denn es stand im unteren Stockwerk der Mittelständer an der Ostseite im Weg. An seiner Stelle setzte man

zwei flankierende Stiele ein. Für die Hämmer des Stundenschlags schnitt man große Aussparungen in die mittigen Ständer und hat sie dadurch stark geschwächt.

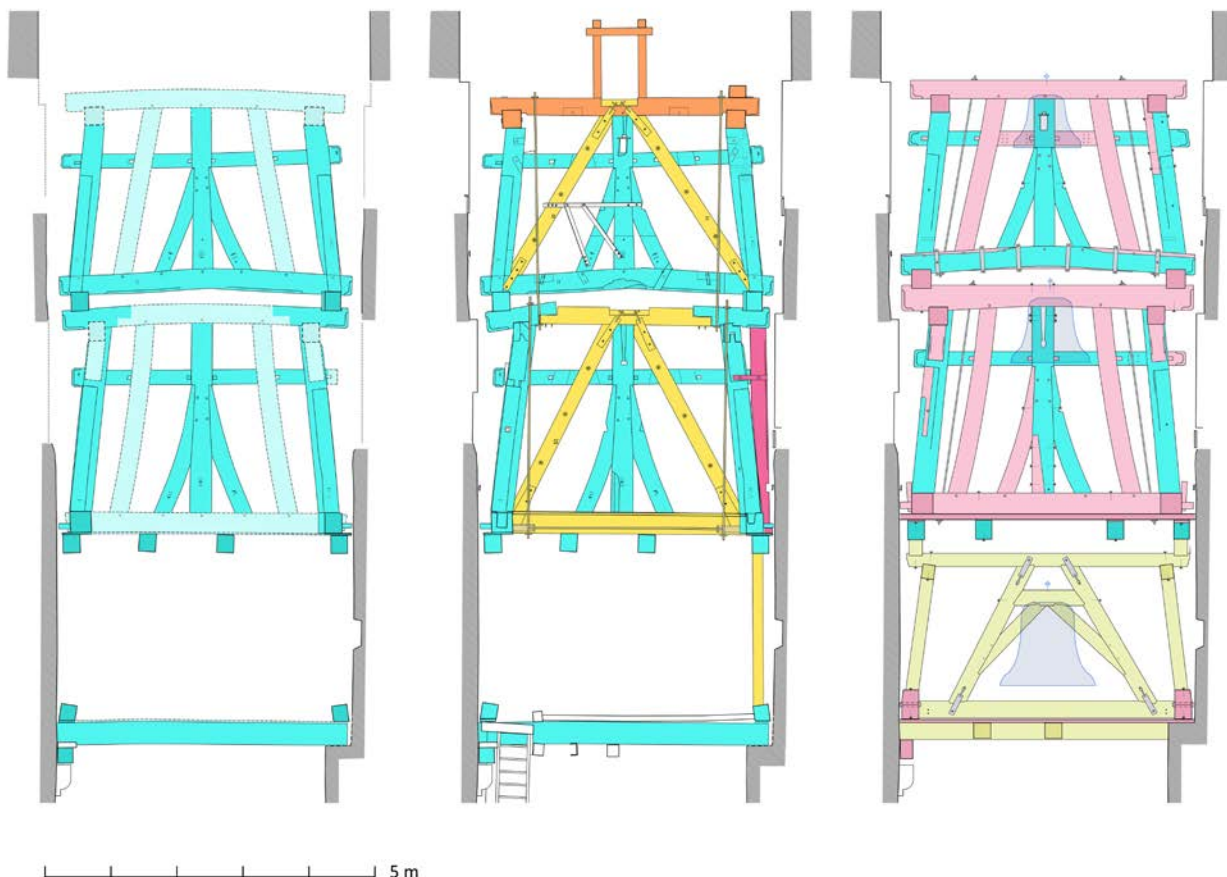
mittlere Bundachse

War der Glockenstuhl für die Aufnahme von vier damals vorhandenen oder vorgesehenen Glocken bemessen worden, wurden später größere Glocken installiert. Dafür rückte man die ursprünglich eingerückte, westliche Tragachse im oberen Stockwerk nach außen. Was den schwingenden Glocken und deren Klöppeln im Weg war, wurde kurzerhand abgearbeitet. Die größte Glocke im mittleren Stockwerk war für den Glockenstuhl viel zu groß und man scheute sich nicht, aus den Rähmen beider Seiten ganze Abschnitte herauszuschneiden und die dortigen Kopfwinkelhölzer herauszunehmen.

Einer Ertüchtigung und Verstärkung der Holzkonstruktion um 1979 mussten viele der nachträglich eingebauten Streben und Auskreuzungen, aber auch alle seitlichen Feldstreben aus der Bauzeit weichen. An ihre Stelle traten neue Streben, die in statisch wirksamerer Weise direkt in den Ecken ansetzten und mit Eisenlaschen eingebunden waren. Im mittleren Stockwerk schnitt man die mittigen Abschnitte der Rähme heraus und band neue Hölzer ein. Zugleich wechselte man

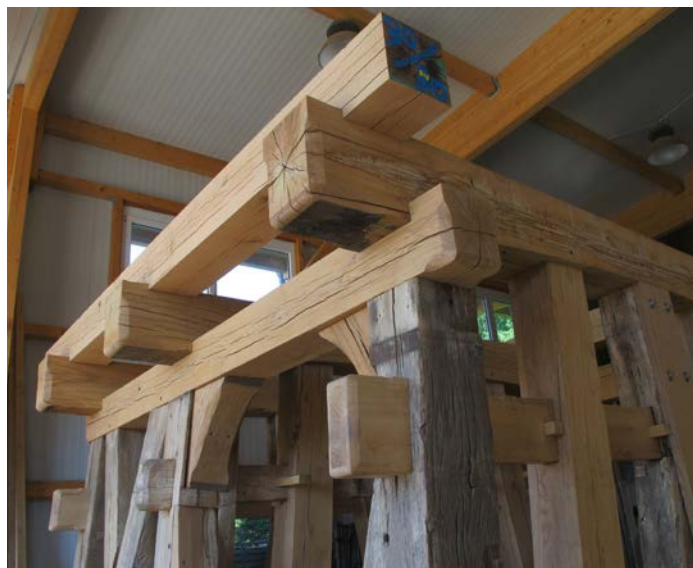
Abb. 1 - Vormontiertes mittleres Stockwerk in der Werkshalle mit neuem Eichenholz.

nen, war nur eine theoretische Option geblieben und die Entscheidung fiel zugunsten einer Wiederherstellung des Holzgerüsts durch Reparatur und Holzersatz. Der Austausch der geschädigten Schwellen machte eine Ausführung im beengten Turm unmöglich. Deshalb wurde das Holzgerüst abgebaut und die Bauteile in die Zimmererwerkstatt verbracht, um die Wiederherstellung dort vornehmen zu können und den Stuhl anschließend wieder in den Turm einzubauen. Die Veränderungen für die Zeigeruhr im 18. Jahrhundert und vom Wiederaufbau der 1950er Jahre wurden nicht rückgängig gemacht, sodass das Holzgerüst heute auch Bauteile dieser Zeitstellungen beinhaltet. Für die neuen Bauteile wurden gut abgelagerte Eichenhölzer verwendet, um Verformungen durch Schwinden zu vermeiden (Abb. 1).

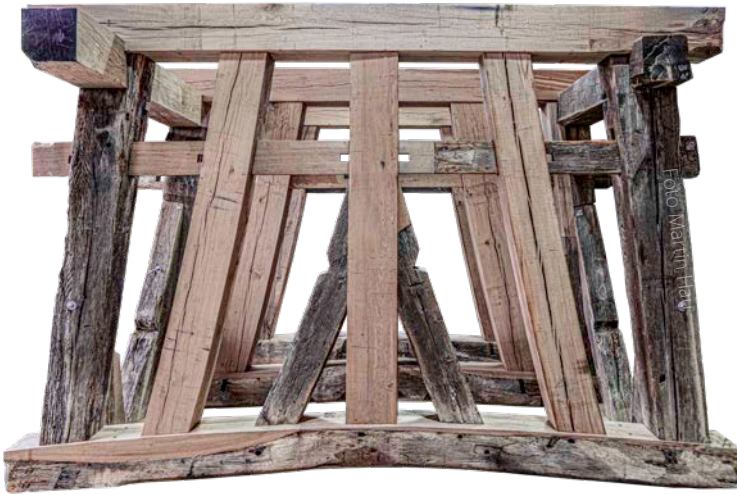
Abb. 2 - Vormontage des oberen Stockwerks in der Werkshalle im Januar 2021

In der Werkshalle wurde jeweils ein Stockwerk hergerichtet und aufgestellt (Abb. 2). Anschließend wurde es zerlegt, in den Turm verbracht

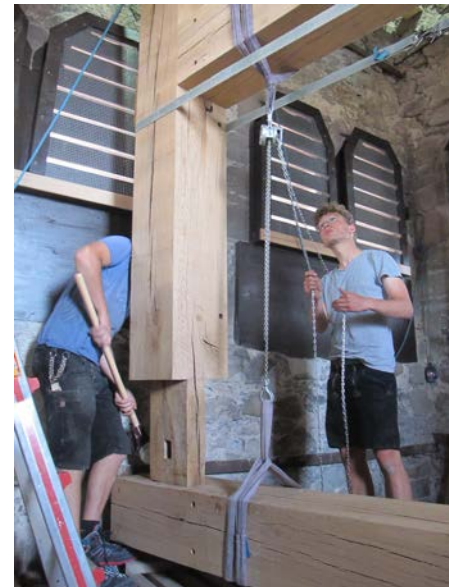
Abb. 3 Zusammenstecken eines Zapfenschlosses im vertikal aufgerichteten Schwellenkranz des mittleren Stockwerks.

Der unterste Schwellenkranz, der passgenau innerhalb des Turmmauerwerks liegt und den es anfangs nicht gegeben hatte, wurde an den Ecken so beschaffen, dass die Hölzer ineinander gelegt werden konnten. Doch der Schwellenkranz des mittleren Stockwerks wird von Zapfenschlossern mit langen Durchsteckzapfen zusammengehalten. Für die Zerlegung musste er in Schräglage gehoben und für den Wiedereinbau nacheinander nach zwei Richtungen senkrecht aufgestellt werden, um ihn zusammenstecken zu können (Abb. 3).

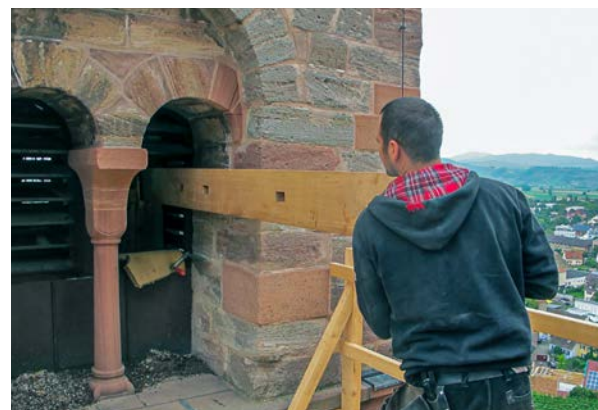
Abb. 4 Einschleiben eines Schwerter für das mittlere Stockwerk von außen durch eine Arkadenöffnung an der Südseite.

Die drei Bundachsen von mittlerem und oberem Stockwerk werden von Schwertern stabilisiert, die in der Form eines langen schmalen Zapfens mit breitem Kopf an einem Ende die gesamte Bundachse durchstoßen und mittels Spannkeilen verspannen. Ein Schwert konnte erst eingeschoben werden, nachdem die Bundachse aus Schwelle, Ständern, Streben und Rähm zusammengefügt war. Dies war nur von außen durch die Arkadenöffnungen hindurch möglich, also vom Baugerüst auf der Nordseite und von einer zu diesem Zweck dem Chordach aufgelegten Plattform auf der Südseite (Abb. 4). Doch die Öffnungen liegen nicht dort, wo man sie gebraucht hätte, weshalb die Bundachsen in versetzter Lage zusammengefügt, dann die Schwerter eingeführt und anschließend die Bundachsen in ihre endgültige Position gerückt wurden. So ähnlich dürfte man dies auch 1584 bewerkstelligt haben, als die meisten Schwerter von Süden her eingetrieben worden waren, im oberen Stockwerk aber eines von Norden her.
