Der in Teilen noch mittelalterliche Glockenstuhl im Breisacher Münster muss dringend saniert werden

## Glockenstuhlsanierung im Nordturm

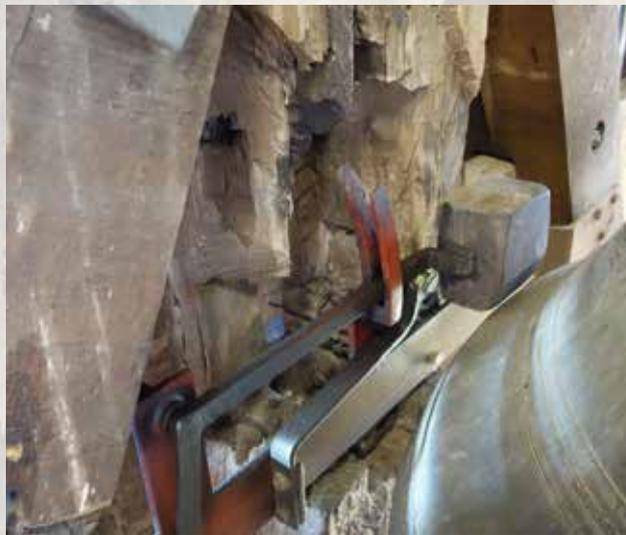
Zur Montage des Stundenschlags wurde das Gebälk massiv geschwächt

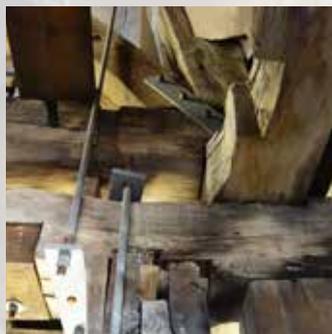
Auftretende Kräfte sollen von Stahlstangen abgeleitet werden. Die Stahlstangen durchziehen den Glockenstuhl über alle drei Geschosse.

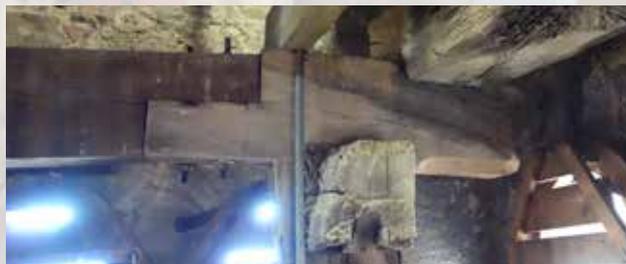
Statt Balken im gesamten zu ersetzen wurden bei der vorausgegangen Sanierung nur Teile eingesetzt.
