DIE ÜBER 400 JAHRE ALTE NÜRNBERGER GLOCKE WURDE REPARIERT

Von Hermann Metz

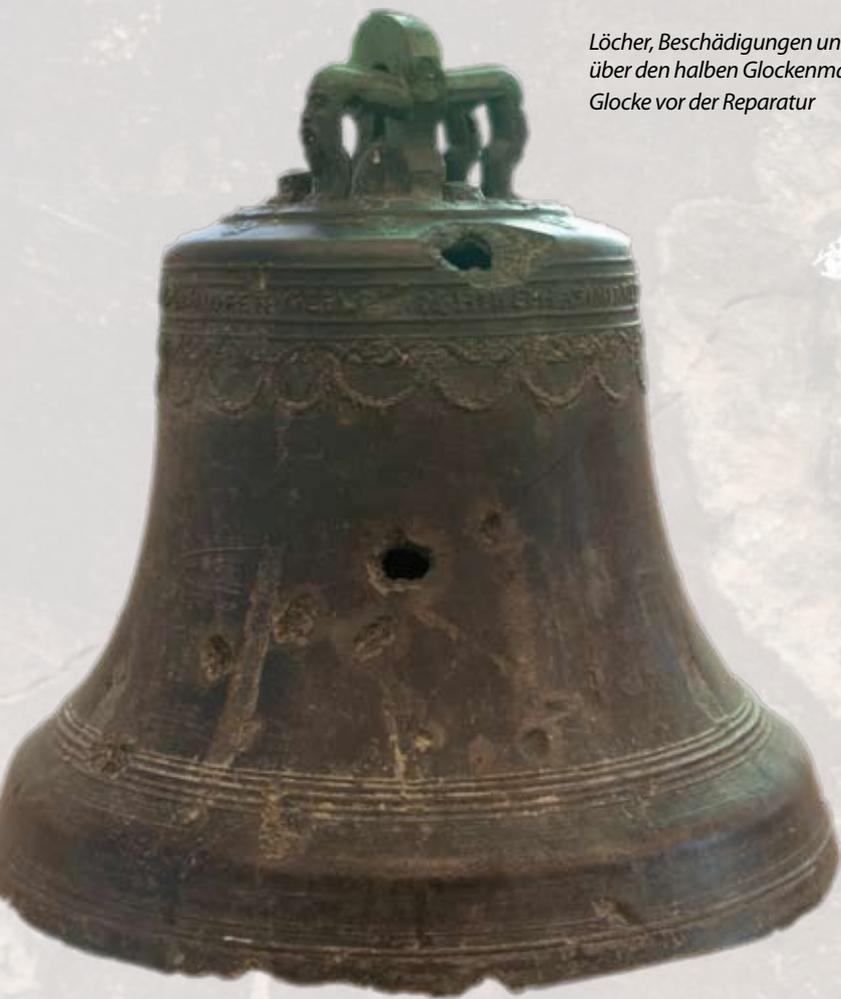
Löcher, Beschädigungen und ein langer Riss schräg über den halben Glockenmantel in der Nürnberger-Glocke vor der Reparatur

1945 war die 214 Kilogramm schwere Glocke durch Granateinschläge verstummt. Mit ihren Löchern und Rissen wurde sie zuletzt im Breisacher Stadtmuseum ausgestellt. Von dort aus hatte man sie nach Nördlingen ins Glockenschweißwerk LACHENMEYER transportiert, das auf solche Reparaturarbeiten spezialisiert ist; so hat Lachenmeyer in den letzten 80 Jahren über 4300 Glocken instand gesetzt.

Mit dem Spezialschweißverfahren der Firma Lachenmeyer wurden an der Glocke die Risse und Einschusslöcher geschlossen. Außerdem wurden zwei neue Kronenarme nachgegossen. Der Schlagring an der Innenseite der Glocke, der durch harte Klöppelaufschläge im Laufe der Jahrhunderte gelitten hatte, wurde auf seine ursprüngliche Dicke von 1579 aufgepanzert. Man muss sich wundern, dass es den Schweißern trotz dieser vielen Reparaturen gelang, die ursprüngliche Klangqualität wieder herzustellen.
