Renovierung der TÜRME

Von THEO HIRSCHBIHL

Als vorletzter Bauabschnitt wurden 2010 die beiden etwa 45 m hohen Türme restauriert.

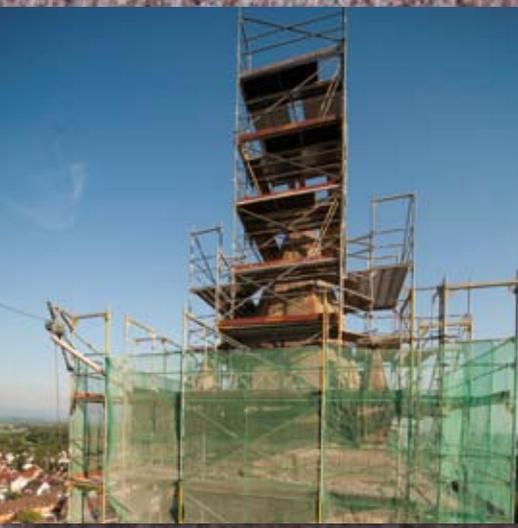
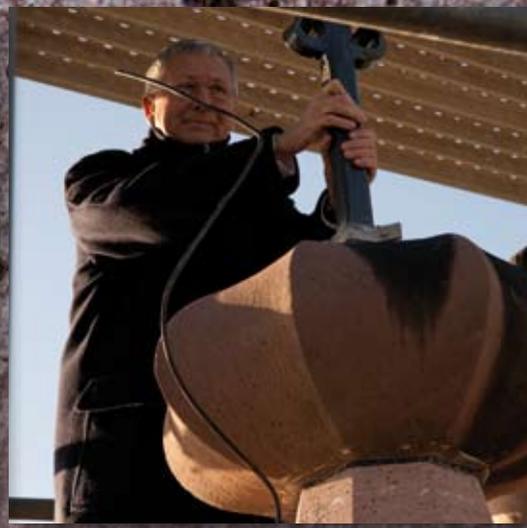
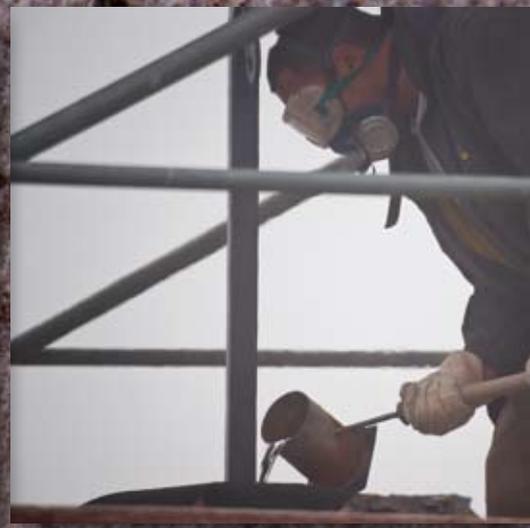
Obere Reihe:

Am Südturm wird das Kreuz eingesetzt und (von MOHAMED MOHASIB) verbleit.

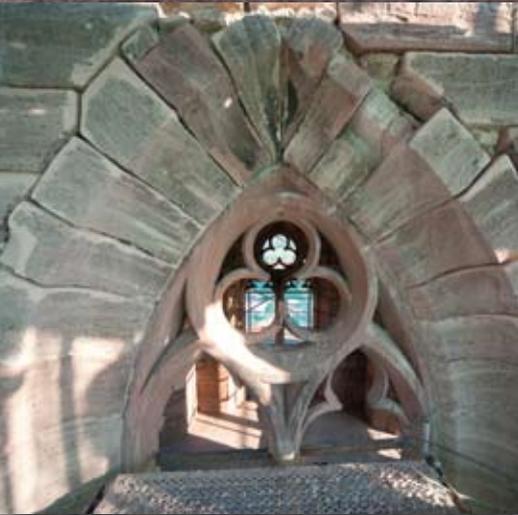
2. Reihe:

Die schwer geschädigte Leibung eines gotischen Fensters am Südturm wird für die Sanierung vorbereitet.

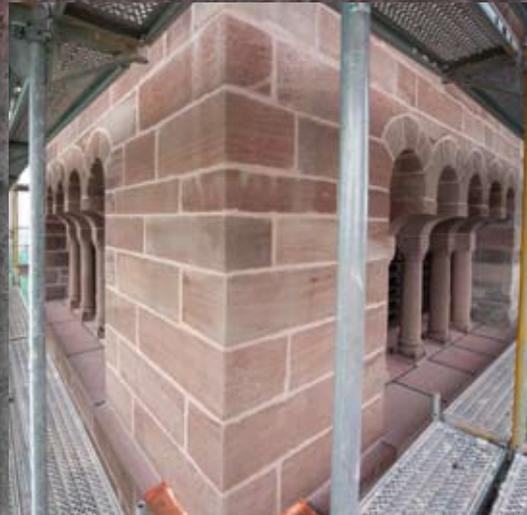
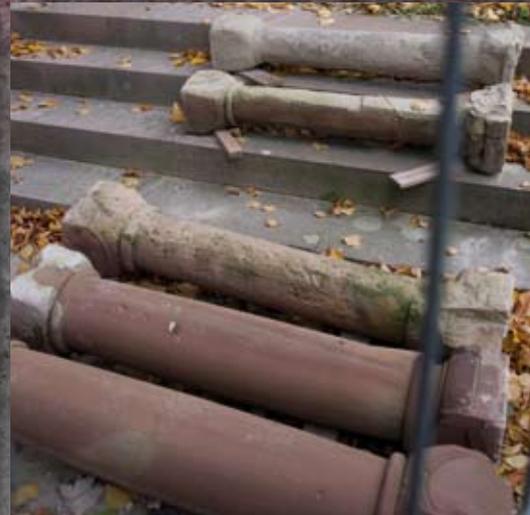
An den Schallöffnungen des Nordturms wurde eine große Zahl von Fenstersäulen ausgewechselt.

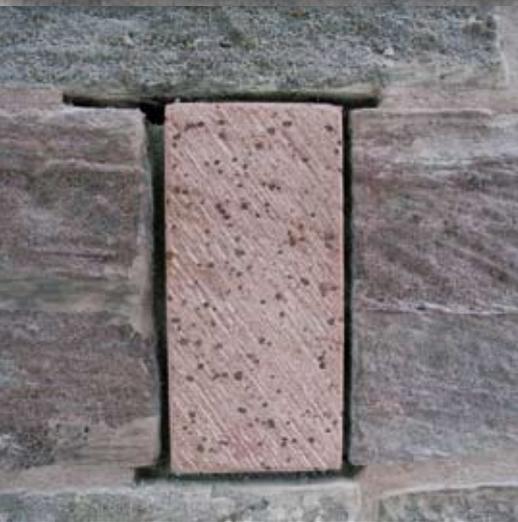
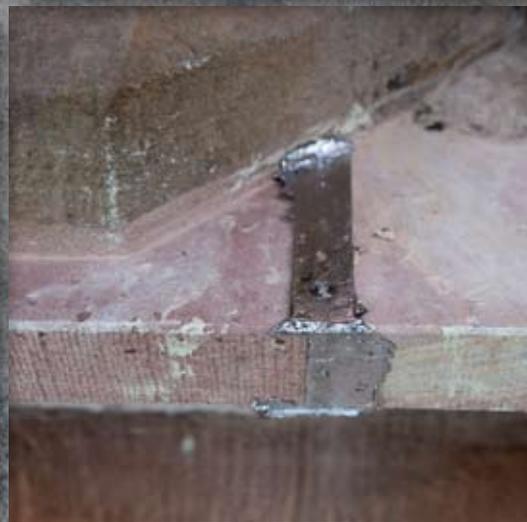
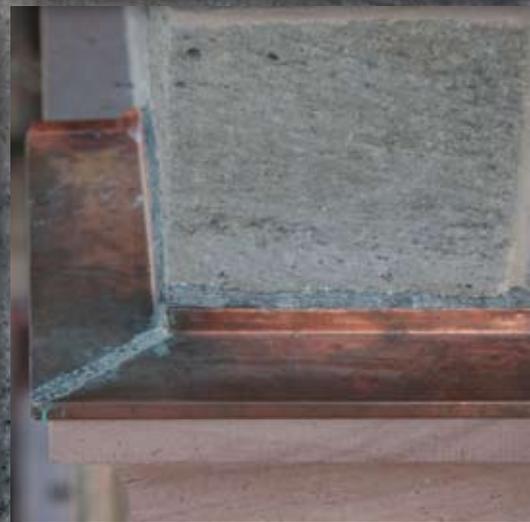
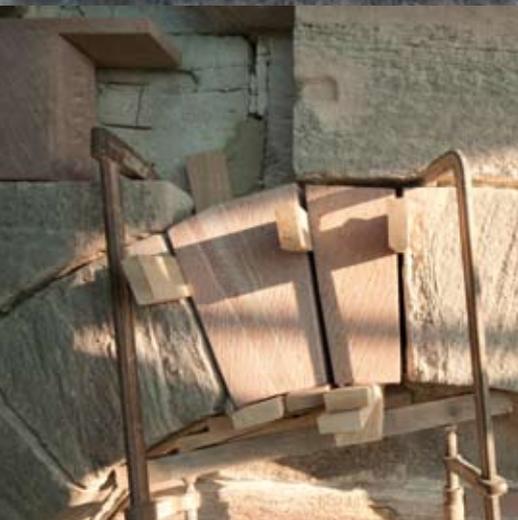
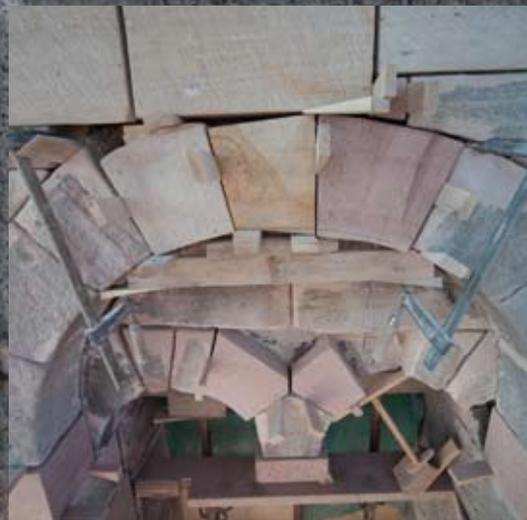
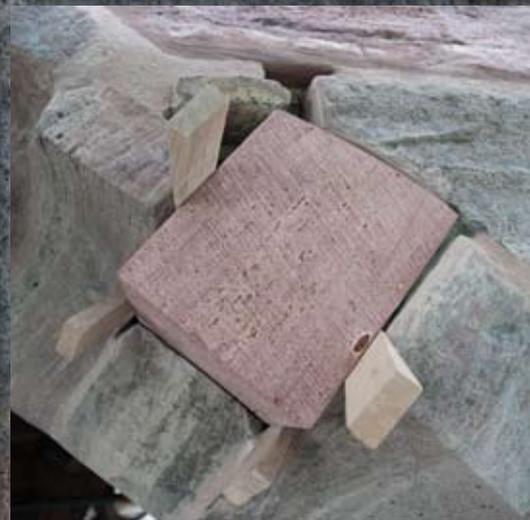
Warum der Kostenvoranschlag für die Renovierung der Türme nicht ausreichte, demonstrieren die restlichen Bilder.
