## Außenrenovierung des Münsters St. Stephan 2008 - 2009

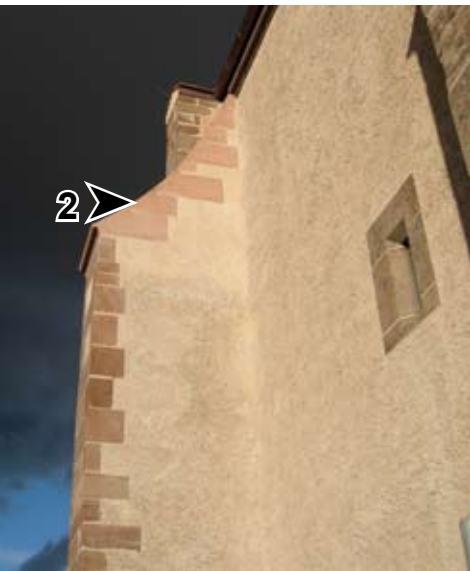
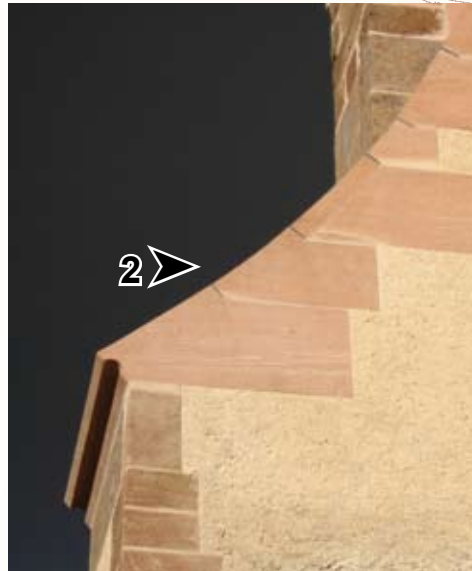
Pfeil 1: **Fensterrosette**. Die Fugen zwischen den Gesimssteinen wurden mit flüssigem Blei ausgefüllt (ebenso die gekrümmte Abdeckung des Strebepfeilers 3).

Pfeile 2. und 3. **Strebepfeiler**. Die gesamte Abdeckkehle musste ausgewechselt werden. Ihren Zustand vor der Renovierung zeigt das Bild links unten.

Pfeil 4. Nicht immer werden Steine komplett ausgetauscht. Wo es der Gesamtzustand erlaubt, begnügt man sich mit **Antragungen** (= Ausbesserungen), die im Innern durch rostfreie Stifte stabilisiert werden.

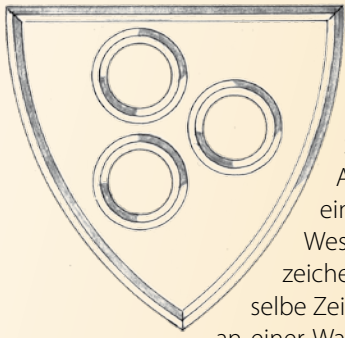
# Steinmetzzeichen

Neben den großen Dingen im Renovierungsgeschehen gibt es immer auch wieder kleine: Steinmetzmeister D. Aberle entdeckte an einem Strebepfeiler der Westhalle ein Steinmetzzeichen (Skizze oben). Dasselbe Zeichen findet man auch an einer Wandsäule rechts neben dem Haase Dörle. Weil die beiden Stellen baugeschichtlich um die 150 Jahre auseinander liegen dürften, kann man heute nur spekulieren, was die Steinmetz-Hinterlassenschaften miteinander zu tun haben.

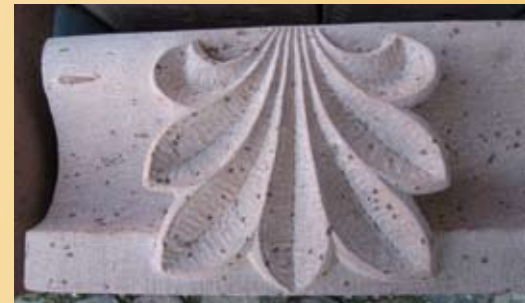
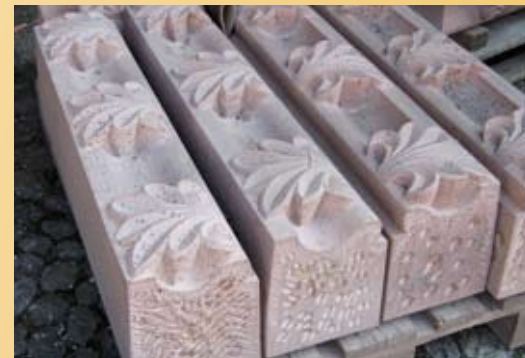
Bilder oben: Weil der Winter 2008-09 besonders ausdauernd war, arbeiteten die Steinmetze in der Werkstatt, so viel sie konnten. Hier die neuen Friesblöcke mit ihren Akanthusornamenten für das nördliche Querhaus. Dessen Friesleiste (siehe Seite 20) ist vollständig verwittert.

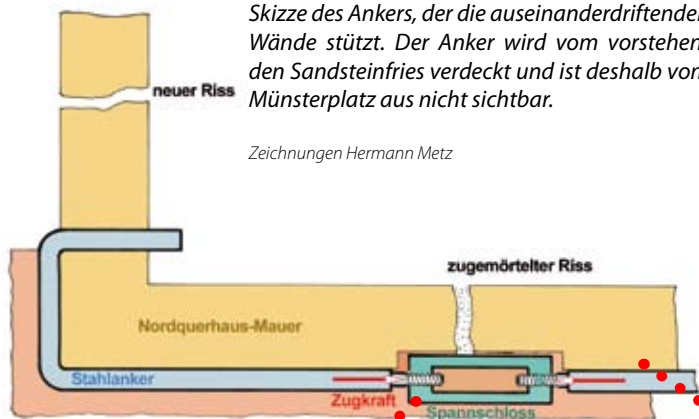
Skizze des Ankers, der die auseinanderdriftenden Wände stützt. Der Anker wird vom vorstehenden Sandsteinfries verdeckt und ist deshalb vom Münsterplatz aus nicht sichtbar.

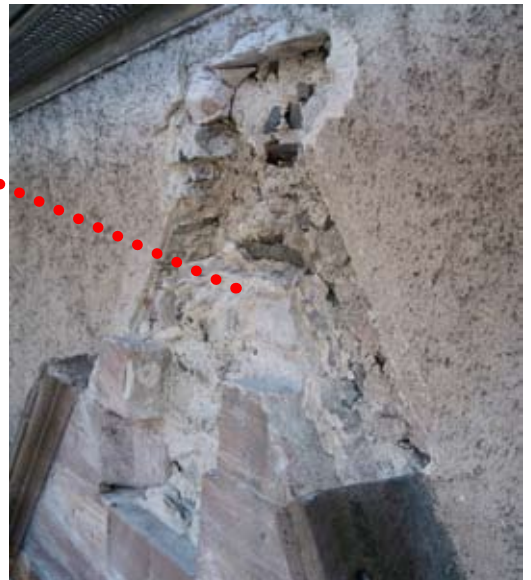
Das Schwarz-Weiß-Bild oben zeigt es: Neben den Türmen hatten die Geschosse des 2. Weltkriegs auch das nördliche Querhaus schwer getroffen. Als wiederaufgebaut wurde, stellte ein Riss in der stehen gebliebenen Querhausfassade, deren östliche Ecke sich unter den Einschlägen zudem leicht nach Norden geneigt hatte, die Bauleute vor die Entscheidung: Abtragen und neu aufbauen oder reparieren? Sie entschieden sich - wohl angesichts der fast nicht zu überblickenden sonstigen Schäden - fürs Reparieren. Dazu legten sie einen gewaltigen Stahlanker um die Fassade herum. Dass zu diesem Zeitpunkt Gefahr im Verzug war, beweist die an manchen Stellen mehr als 5 cm breite Mörtelfuge.

Die zum Münsterplatz hin hängende Wandpartie fiel schon gleich den Gerüstbauern auf: Sie waren genötigt, ihr Werk von Anfang an, also am Boden, fast einen halben Meter von der Wand entfernt zu platzieren, denn ihre Gerüste müssen absolut vertikal stehen. Für die Amateure der Redaktion von »unser Münster« ergibt sich eine Frage an den Statiker: Benötigt der neue, unübersehbare Riss in der Ostwand nicht einen weiteren, von Norden nach Süden wirkenden Anker? Aus dem Riss folgert sie, dass die Nordwand »weiterarbeitet«.
