Breisacher Münster- Glockenstuhl im Nordturm Bericht zum Schadbild und Restaurierungskonzept

Dipl.-Ing Guido Kremp, Tragwerksplaner

Andreas Hagedorn, geprüfter Restaurator im Zimmererhandwerk

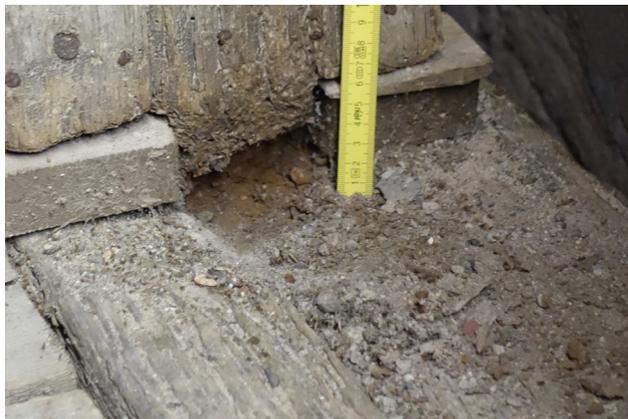
Die Schäden durch Fäulnis müssen als umfassend bezeichnet werden. Sie betreffen insbesondere die horizontalen Schwellen und ihre Last abtragenden und der Aussteifung dienenden Verbindungen mit Pfosten und Schwellen. Ausgehend von den Zapfenlöchern der historischen Holzverbindungen sind einige der starken Eichenquerschnitte im Kern weg gefault (Bild 1).

Bild 1: Schwelle mit starker Kernfäule

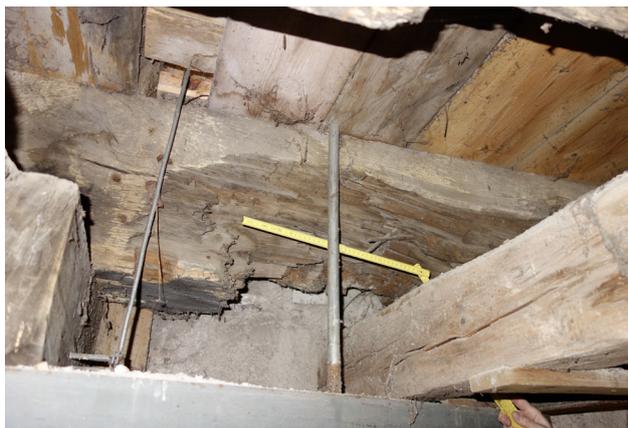
Stark betroffen sind auch die schwer einsehbaren, statisch elementaren Fuß- und Basispunkte des Glockenstuhles (Eckständer und Schwellriegel, Ebene 1, Bild 2).

Bild 2: Eichenbalken Basis unterhalb der Ebene 1

Einen Sonderfall bildet der westseitige, sehr kräftige Deckenbalken der Basisbalkenlage unterhalb Ebene 1 (Grundriss G2, Bild2). Er weist nahe des Südaufagers eine starke Querschnittsreduzierung auf und sieht dort regelrecht zerfetzt aus.

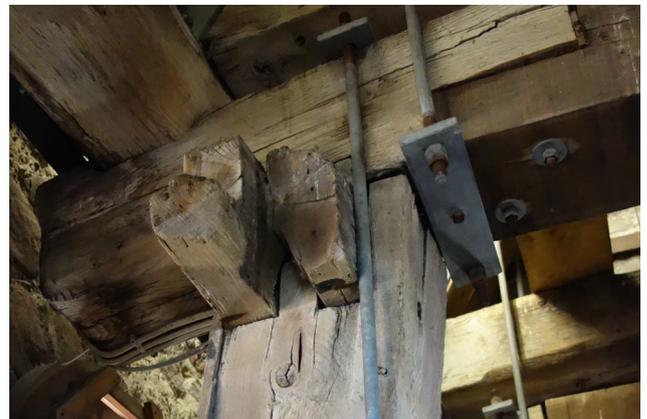
Im Zuge der Sanierung der 1970er Jahre wurden die Rähme in der Mittelachse des mittleren Stockwerks bereichsweise abgeschnitten, lediglich die äußeren, ca. 80cm langen Enden sind verblieben. Durch den Rückschnitt entstand eine Auflagersituation ähnlich einer Schaukel. Entsprechende Verformungen sind ablesbar, zum Teil jedoch auch der Krummwüchsigkeit der Hölzer zuzuordnen.

Die Schwelle in der Mittelachse des mittleren Stockwerks wurde ersetzt und durch die Lage zwischen zwei Schwellen in Querrichtung konnte Montage bedingt die ursprüngliche Auflagerung im Norden und Süden in die Querschwellen mittels Zapfen nicht mehr realisiert werden.

Dieser Auflagerpunkt ist zugleich der Fußpunkt der Streben als Hauptaussteifung in Läterichtung. Man hat die

Bild 3: Stockwerk II, Mittelbund Süd: Blick Richtung Westen

Schwelle mittels zwei Paaren Stahlstangen an die vorgeannten Reststücke (Schaukel) des Rähms gehängt. Von dort wird die Last mittels weiterer Stahlstangen an das Rähm des 3. Stockwerks gehängt.

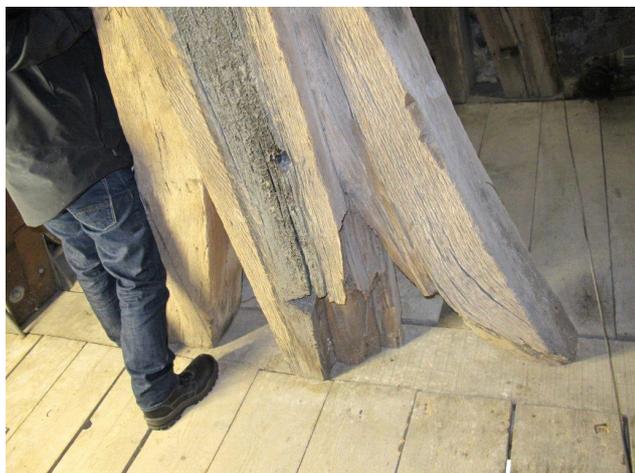
Viele Bauteile stehen stumpf ohne ihre Lage sichernde Verbindungen (Bild 4). Eine ähnliche Hochhängesituation mit Stahlstangen ist auch in den beiden äußeren Längsbündeln zu finden. Die vertikalen Stahlstangen sind keine dauerhafte Sicherung, da sich in der Konstruktion zu viele Gelenke (Möglichkeiten der Bewegung) befinden. Durch Einbauten und Umbaumaßnahmen an der Lätetechnik sind einige Mittelpfosten und Rähme stark im Querschnitt geschwächt (Bild 5).

Bild 4: Mittelbund Ebene II, Mittelpfosten und Fußstreben stehen stumpf auf der neuen Schwelle, Fehlstellen an Pfosten- und Strebenfuß, Krummwüchsigkeit

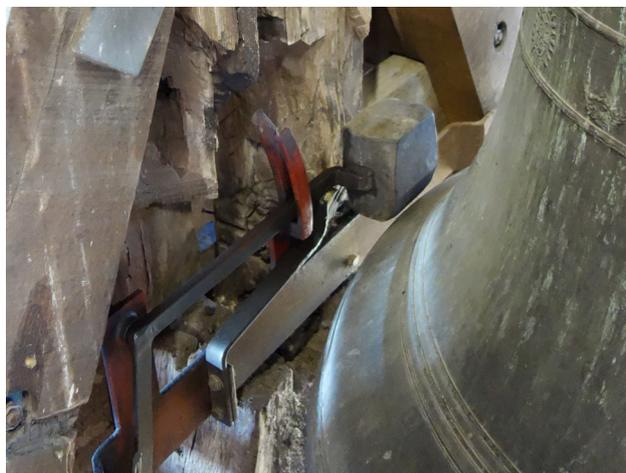
Bild 5: Einbauten und Umbaumaßnahmen an der Läutetechnik

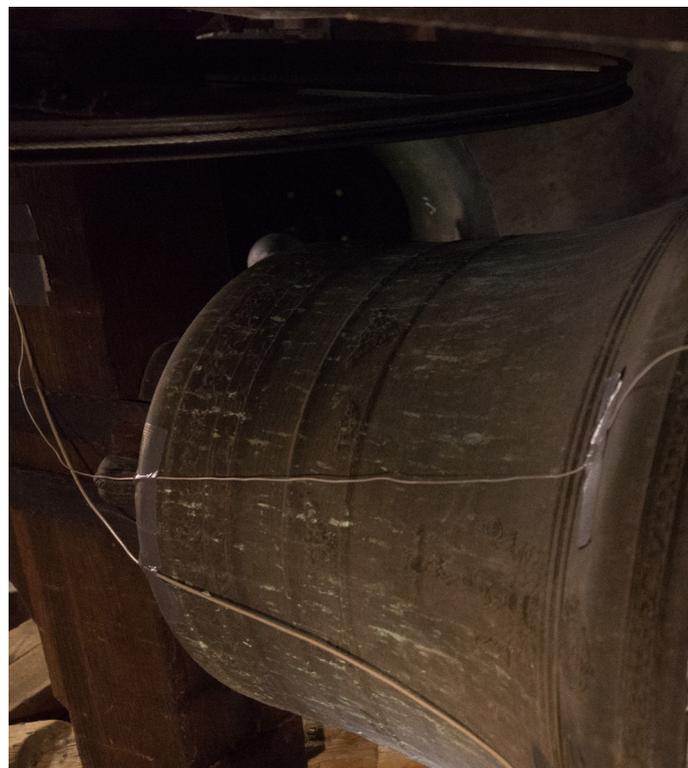
Messeinrichtung beim Läuten der Glocke 4. Glocke und Klöppel befinden sich im Scheitelpunkt der Schwingung beim Läuten.
