Der Glockenstuhl im Nordturm – Die Ergebnisse der Bauforschung

Dipl.-Ing. Stefan King

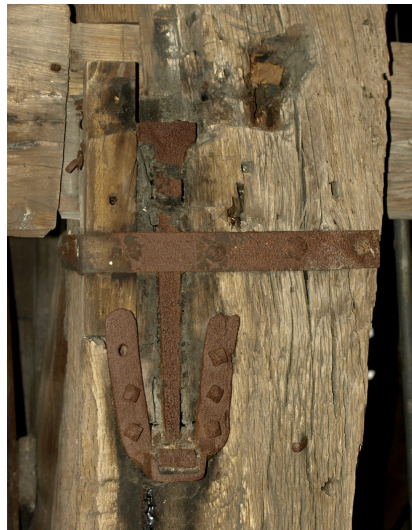
Später geschaffenes Lager für eine kleine Glocke

Am nördlichen Ständer der Mittelachse des oberen Glockengeschosses findet sich ein zusätzliches Lager zur Hängung einer kleinen Glocke im westlichen Joch. Sie war so platziert, dass sie beim Läuten in die nördliche Arkadenöffnung hinein schwang. Das gegenüberliegende Lager fiel späteren Erneuerungen zum Opfer. Dem Aufbau mit geschmiedeten Teilen zufolge dürfte diese Glocke im Zeitraum vom 16. bis zum 18. Jahrhundert eingebracht worden sein.

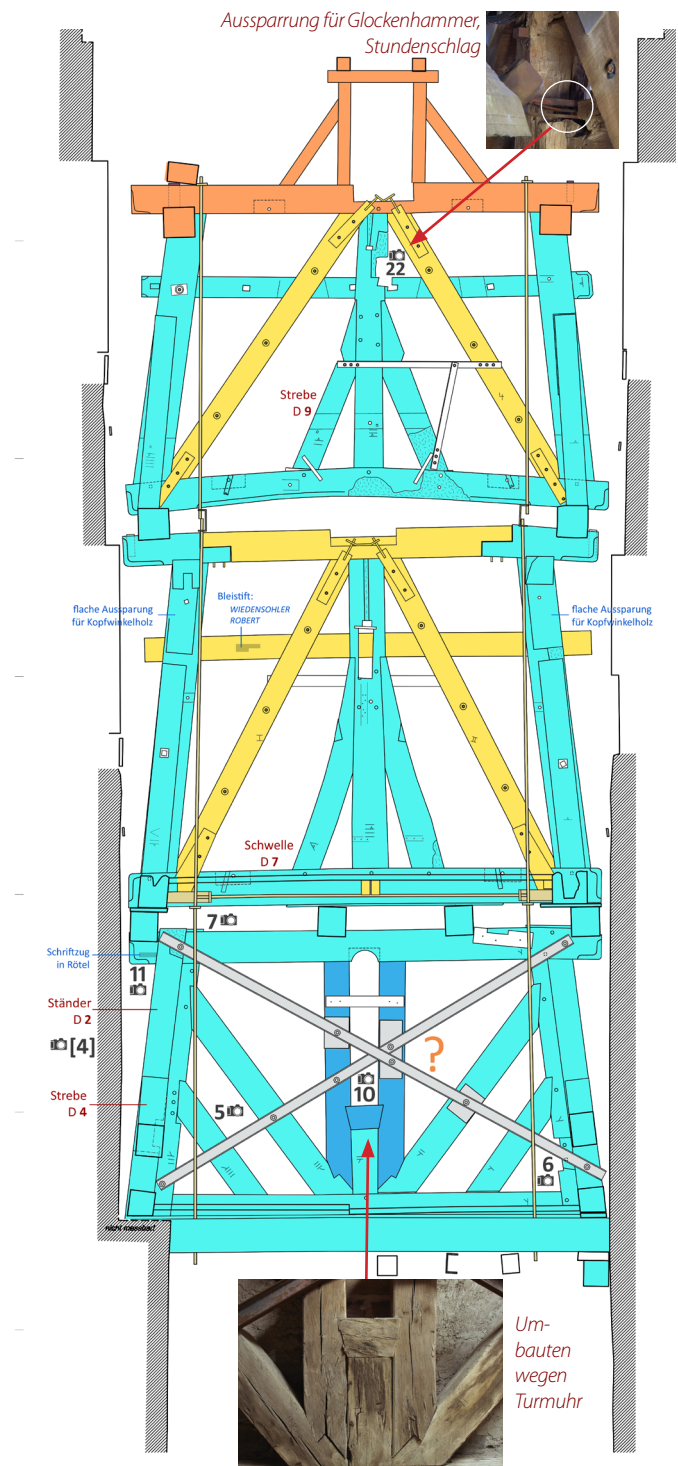
Abb. 4 Baualterskartierung der östlichen Längsachse

Eine frühe Veränderung am Glockenstuhl stand mit der Installation einer Zeigeruhr in Verbindung. Der Anbringung von Zifferblättern auf Höhe des unteren, vermaurerten Arkadengeschosses an Ost- und Nordseite stand der Mittelständer der östlichen Längsachse des Sockelgerüsts im Weg. Man nahm dessen oberen Teil heraus und setzte

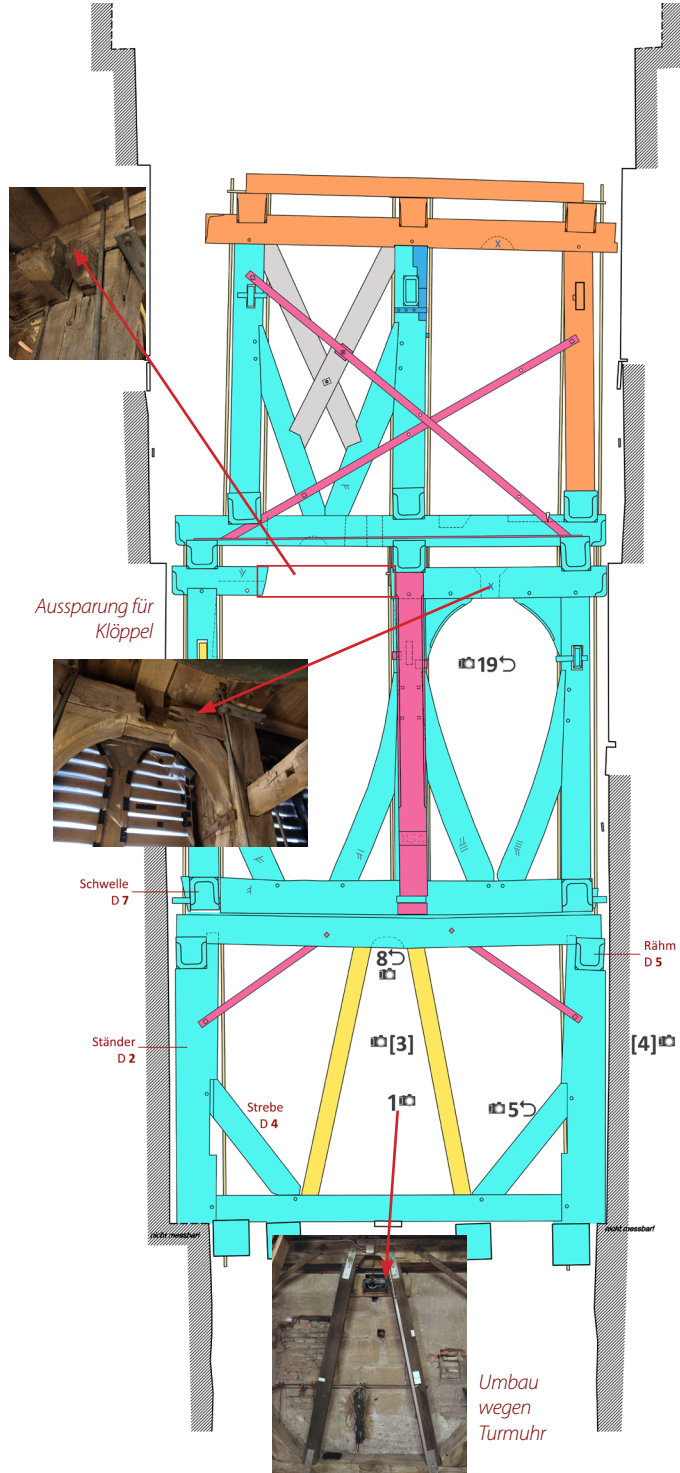
Abb. 5 Baualterskartierung der nördlichen Querachse

Wo Schwellen und Rähme den schwingenden Glocken oder deren Klöppel im Weg standen, wurden entsprechende Ausarbeitungen vorgenommen (siehe Abb.5) Möglicherweise steht dieses mit größeren Läutewinkeln in Verbindung. Für die größte Glocke im unteren Glockengeschoss trennte man die Rähme auf beiden Seiten gleich ganz heraus, was mit dem Verlust von vier Kopfwinkelhölzern einher ging. Folglich ist diese Glocke für den Stuhl eigentlich zu groß geraten. Darüber hinaus erfordern die Schwellen der Längsachsen Ausnehmungen, um den Glockenjochen ausreichend Bewegungsraum zu geben.
