Glockenstuhlsanierung

Martin Hau

Chronologie der Bauarbeiten

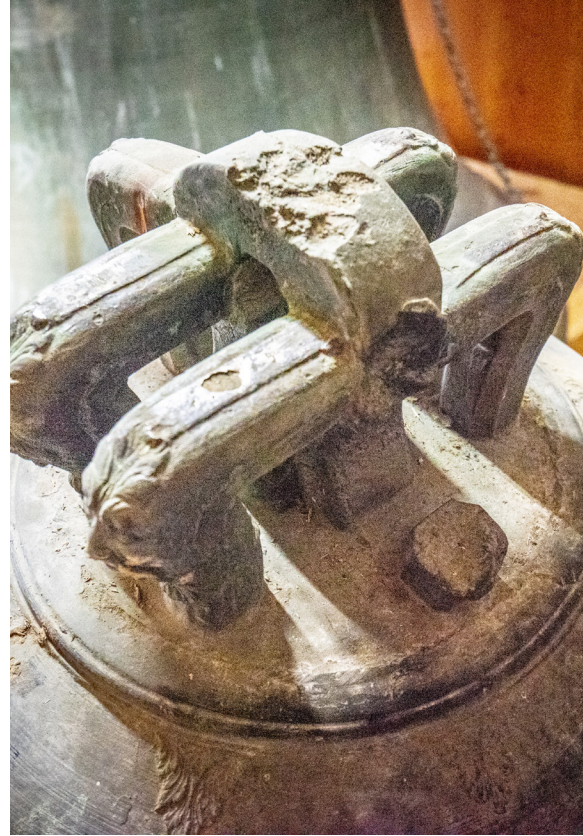
Beschädigte Glockenkronen der großen Nürnberger Glocke

Werden die beschädigten Glockenkronen repariert? *Eine Reparatur der Kronenbügel ist nicht vorgesehen. Derartige Sanierungsmaßnahmen sind sehr aufwendig und nur dann vorzunehmen, wenn ein sicheres Aufhängen der Glocke am Joch nicht mehr gewährleistet ist.*

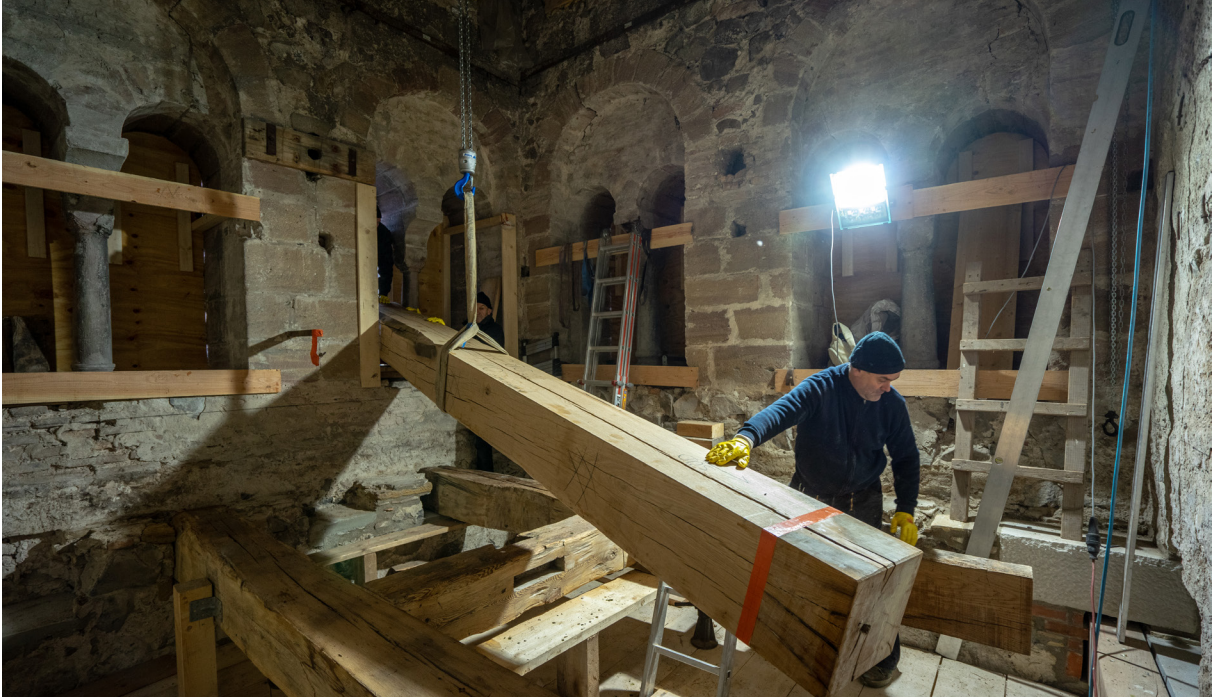
6. November 2018 - der erste der beiden neuen Balken für die Glockenstuhlbasis wird in den Turm eingebracht

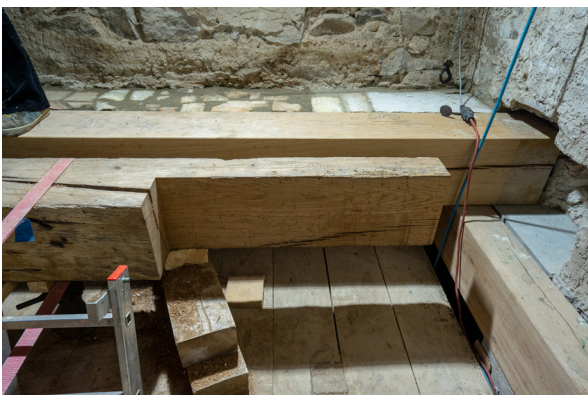
15. November 2018 - Balkenbasis in Bearbeitung

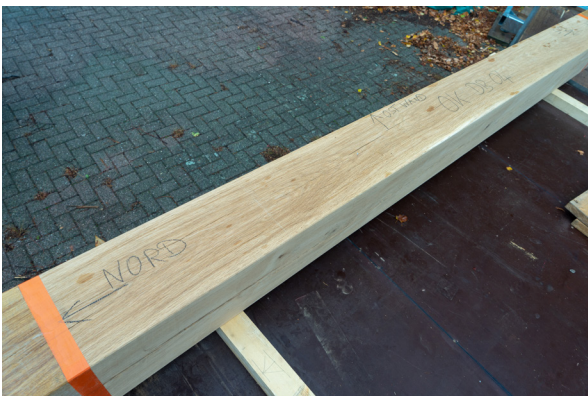
Neuer Balken für die Basis, 2008 eingeschlagen, Alter ca 140 Jahre

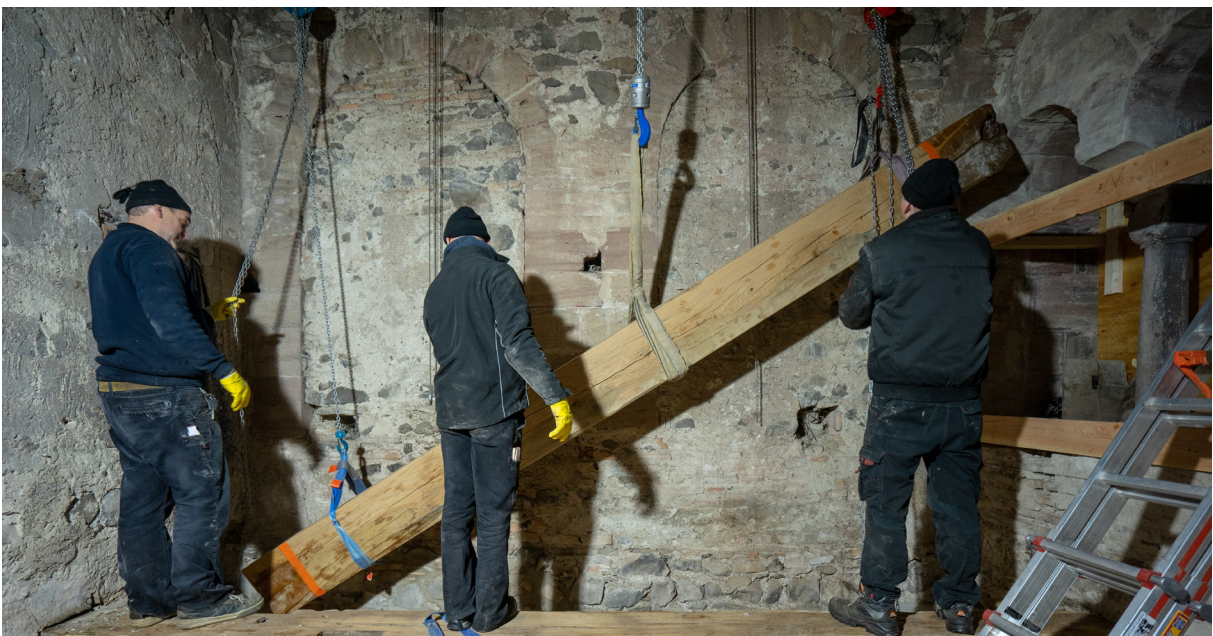
6.11.2018 - Neuer Balken wird in Position gebracht

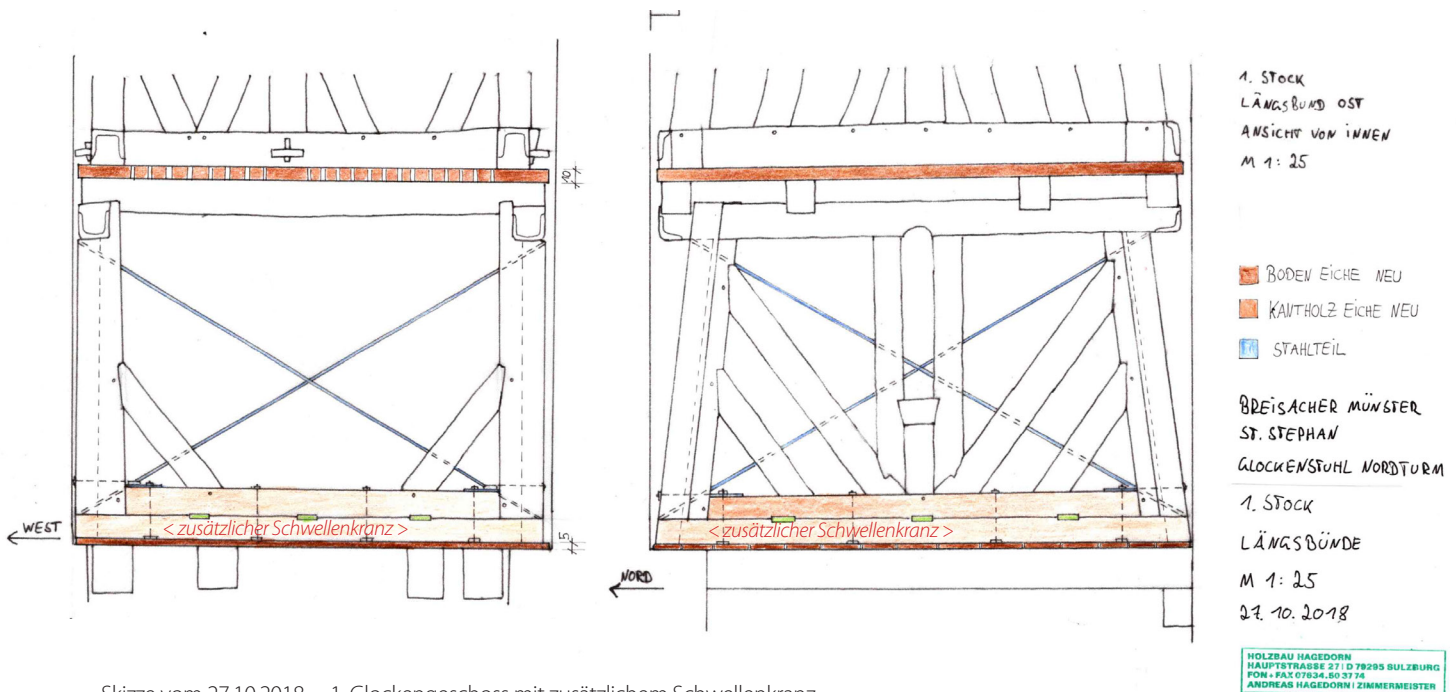
Skizze vom 27.10.2018 - 1. Glockengeschoss mit zusätzlichem Schwellenkranz

Die Konstruktionspläne des ersten Geschosses sind der Notiz angefügt und in Auszügen hier ebenfalls abgedruckt. In den Plänen ist ein zusätzlicher, bisher nicht vorhandener Schwelkenkranz eingezeichnet. Im diesem Bereich war der Glockenstuhl massiv geschädigt. Durch diesen zusätzlichen Schwelkenkranz kann die ursprüngliche Stuhlkonstruktion unter Erhalt der vorhandenen Hölzer bewahrt werden.

- Neuer Schwellenkranz als tragfähige Basis für die erste Glockenstuhletage.
- Neue Riegel zwischen den historischen Ecksäulen, Riegel mit dem Schwellenkranz verbolzt.
- Stahlhilfskonstruktion aus an allen Ecken, außenliegendes Winkelprofil mit in den Feldern liegendem Andreaskreuz zur Aussteifung.
- Die erste Glockenstuhletage erhält als oberen Abschluss und Grundlage für die zweite Etage einen circa 10 cm starken Dielenboden. Um den Gesamtglockenstuhl als einen Klangeraum zu erhalten werden die Hölzer mit einem lichten Abstand von circa 4 cm verlegt.
