Glockenstuhlsanierung

Martin Hau

Chronologie der Bauarbeiten

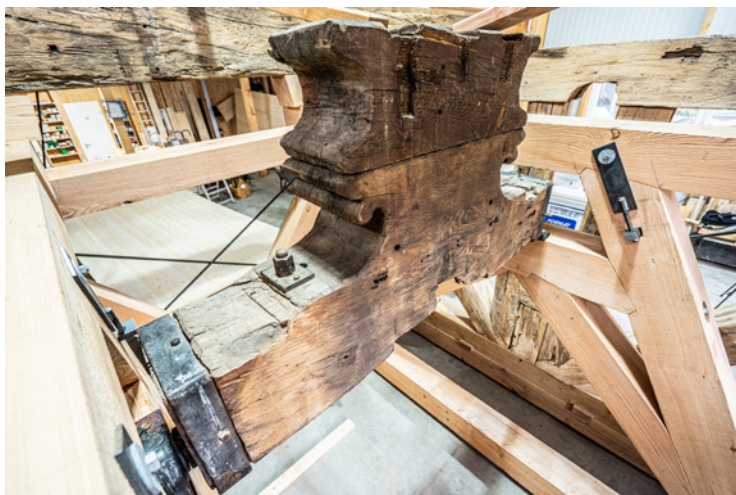
Abb. 4 : Joch der TubaDei

Ab August wird der „Glockenstuhl im Stuhl“ für die TubaDei gefertigt. (Abb. 3,4). Am 22. Oktober ist die erste Etage dann erstmals vollständig aufgebaut (Abb. 9-12). Auch das mittelalterliche Joch der TubaDei wird erstmals im Glockenstuhl provisorisch platziert. Dieses Joch wird ebenfalls sorgfältig saniert und kann so als Einheit mit der TubaDei auch künftig seinen Dienst verrichten (Abb. 4).

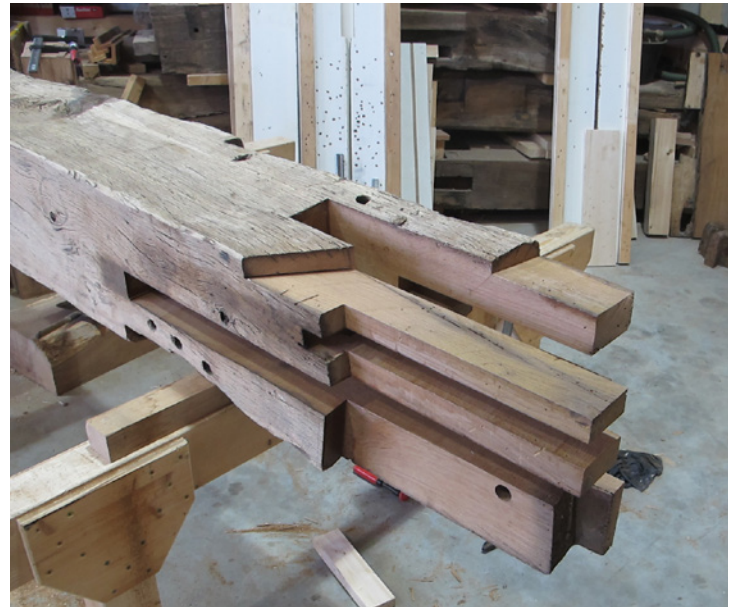
Abb. 5 : Balken von 1584, alle schadhafte Stellen sind sorgfältig entfernt

Im Jahresverlauf 2019 wird in in der Werkstatt Hagedorn die erste der drei Etagen in einem aufwendigen Verfahren Balken für Balken saniert. Wo möglich, wird das vorhandene Material erhalten. Schadhafte Teile werden sorgfältig entfernt und durch neues Holz ersetzt. Dabei werden passgenaue Holzscheiben in einem Leimverfahren schichtweise als eine Art Prothese eingefügt (Abb. 5,7). Diese ersten Schritte sind arbeitsintensiv und extrem zeitaufwendig.

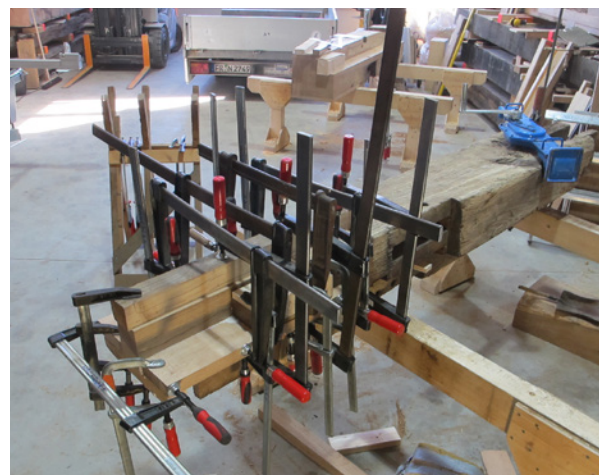
Abb. 7 : Balken von 1584, schrittweises Anleimen der "Holz-Prothesen"

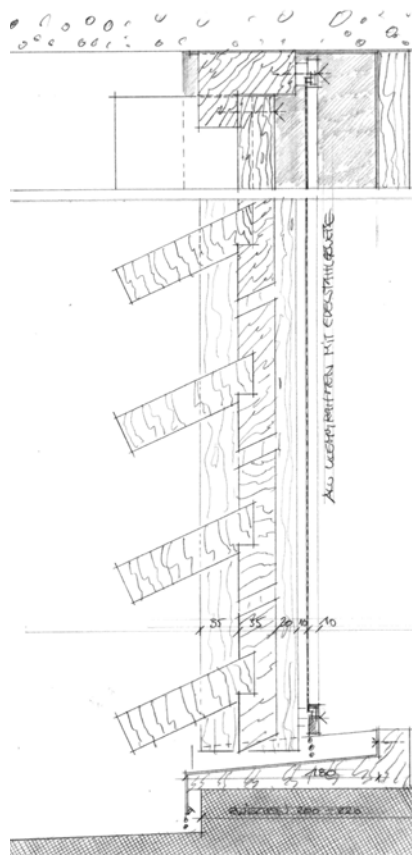
Abb. 13 : Entwurf der Schallladenkonstruktion

Die Schallläden der ersten Arkadenetage werden neu konzipiert (Abb. 13) und sollen zukünftig Witterungseinflüsse besser abhalten. So soll das Eindringen von Niederschlag über ein neuartiges feinmaschiges Edelstahlnetz reduziert werden. Eindringende Feuchtigkeit hat in der Vergangenheit maßgeblich zu den Schäden am Glockenstuhl beigetragen.

- Funktion der Schallläden:
1. Optimierung des Witterungsschutzes
 2. Schutz vor herausstehenden Klöppeln oder Bruchstücken einer Glocke (Verkehrssicherheit)
 3. Schutz vor ungewolltem Vogel- und Insektenflug
 4. Beeinflussung der Klangfaltung der Glocken (Immissionsschutz und musikalischer Aspekt)

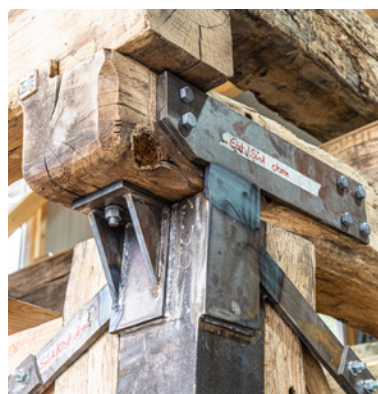
Abb. 14 : Detail der Stahlhilfskonstruktion

Ab Mai 2019 wird das erste Geschoss in der Werkstatt Hagedorn auf einem neu hergestellten zusätzlichen Schwellenkranz aufgerichtet. Parallel wird die Stahlhilfskonstruktion konzipiert und hergestellt. Dabei dienen Holzschablonen als Vorlage für den Schlosser (Abb. 14,15). Am 16. Juli findet in der Werkstatt Hagedorn ein Termin mit Medienvertretern statt, bei dem die Arbeiten am ersten Geschoss vorgestellt werden. Auch der SWR ist mit einem Team angereist und berichtet im Hörfunk auf SWR 4 und im Abendprogramm des SWR Fernsehen.

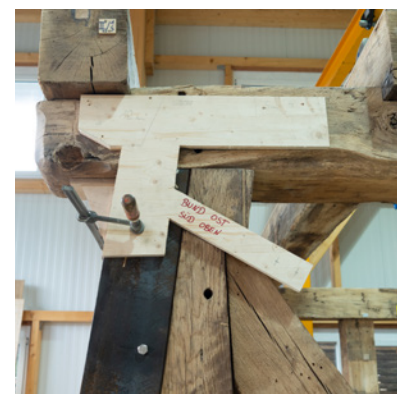
Abb. 15 : hölzerne Schablone
