Schwere Eichen aus 7 Jahrhunderten

Die Restaurierungsarbeiten aus Sicht des Zimmermanns

Andreas Hagedorn, Sachverständiger für Holzschutz & Restaurator im Zimmererhandwerk

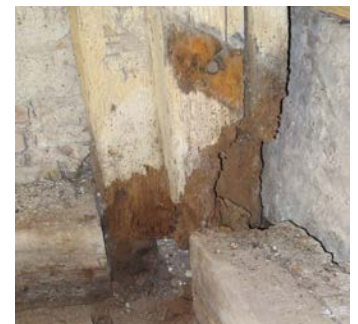
Abb. 3

Hinter den Schwellriegeln hatte sich im Laufe der Zeit Schutt und Taubenkot angesammelt. In Verbindung mit dem eingedrungenen Niederschlagswasser haben Holz zerstörende Pilze und in deren Folge auch Insekten geeignete Lebensbedingungen vorgefunden. Die gesamte Basis des Glockenstuhles, Schwellriegel und Eckständer, waren stark durch Fäulnis geschädigt. (Abb. 3)

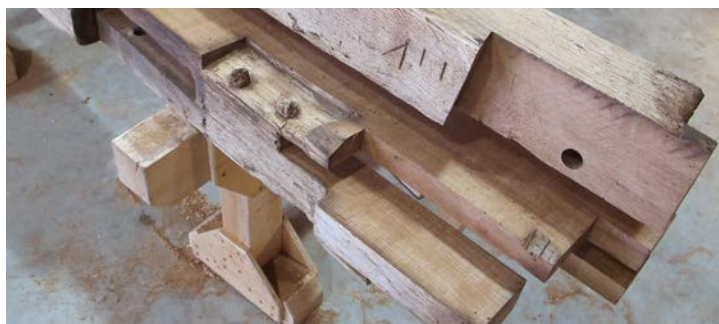
Abb. 4

Die Eckständer haben einen L-förmigen Querschnitt, waren zum Teil gerissen, stark verzogen und im unteren Bereich weggefault. Zu ihrer Restaurierung wurden komplizierte, vielgliedrige Längsverbindungen entwickelt. (Abb. 4, 5)

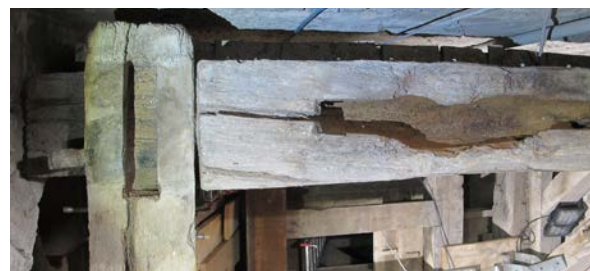
Abb. 8

Der zweite Stock beginnt mit einer mächtigen Schwellenlage. Ausgehend von den Zapfenlöchern war diese in weiten Teilen kernfaul. (Abb. 8).

Sie musste deshalb im Ganzen erneuert werden. Ebenfalls betroffen waren die im aufgerichteten Zustand nicht mehr sichtbaren zahlreichen Zapfen an den Streben und Ständern. Weggefallene Zapfen wurden zimmerer-restauratorisch wiederhergestellt. (Abb. 9)

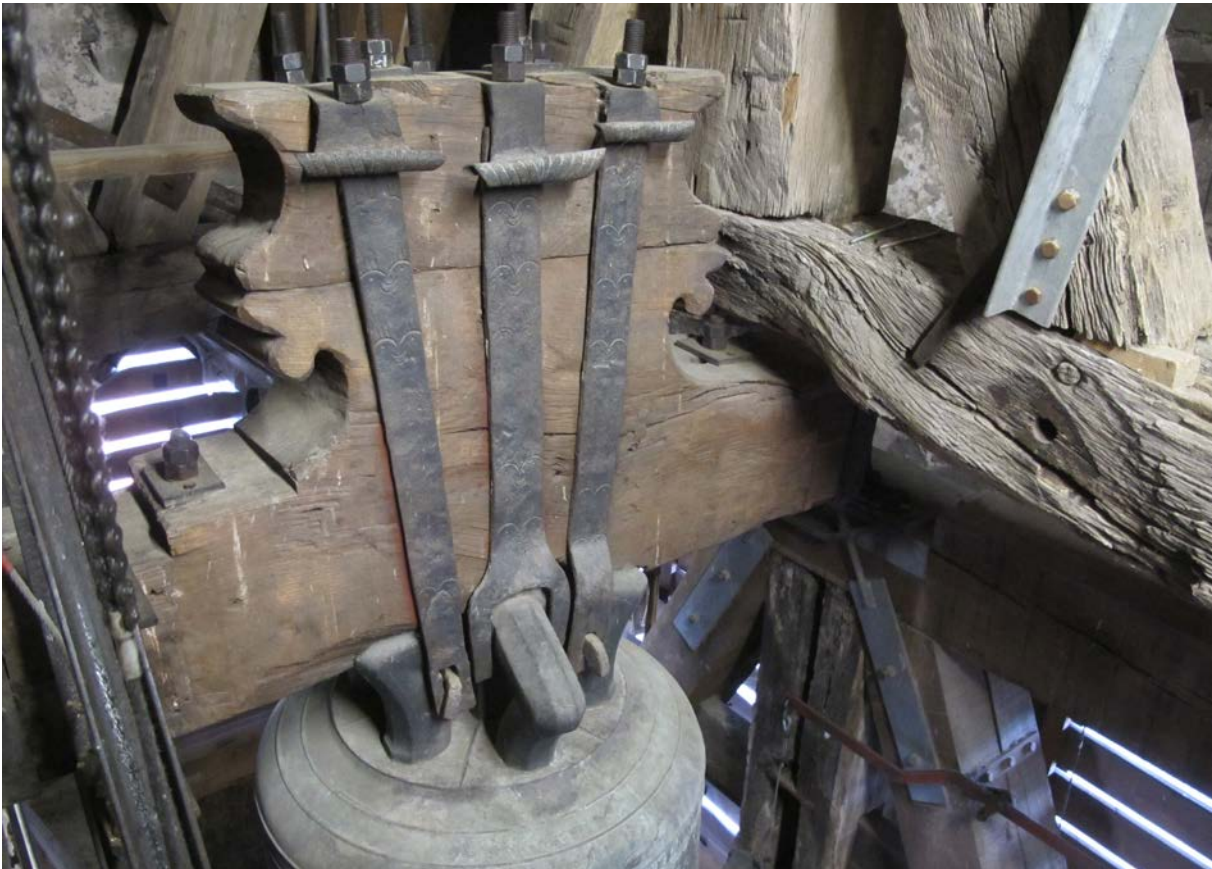
Abb. 10

Die Balken haben eine in ihrer Längsrichtung gebogene Form. Bei einer Länge von ca. 4,50 m beträgt das Stichmaß der Biegung ca. 15 cm. Sie wurden einst aus entsprechend krumm gewachsenen Baumstämmen per Axt und Beil von Hand gefertigt. Dabei wurde ihre Form so gewählt, dass sie sich an ihrem Scheitel knapp über das Glockenjoch schwingen (Abb. 10).

Alle drei Krummholzschwelle waren stark geschädigt, ihre Form aber zwingend vorgegeben. Hätte man versucht, sie durch gerade Balken zu ersetzen, wäre der ganze geometrische Bezug zu den angrenzenden Hölzern und dem Joch verloren gegangen.

Die Schwelle wurden mittels Sägewerkstechnologie der Länge nach aufgetrennt. Der durch Kernfäule geschädigte Mittelteil wurde herausgenommen und durch einen entsprechend gekrümmt verleimten Träger ersetzt. Auf diese Weise wurden „Holz in Holz-Sandwichenelemente“ hergestellt mit zwei historischen, verwitterten

Außenflächen und einem Mittelsteg aus neuem Eichenholz. (Abb. 10-14)
