Europäisches Kompetenzzentrum für Glocken ECC-ProBell® Optimierung der Läutebedingungen der historischen Glocken des Münsters St. Stephan in Breisach

Dr.-Ing. Dipl.-Theol. Michael Plitzner, Geschäftsführer ECC-ProBell & Glockensachverständiger

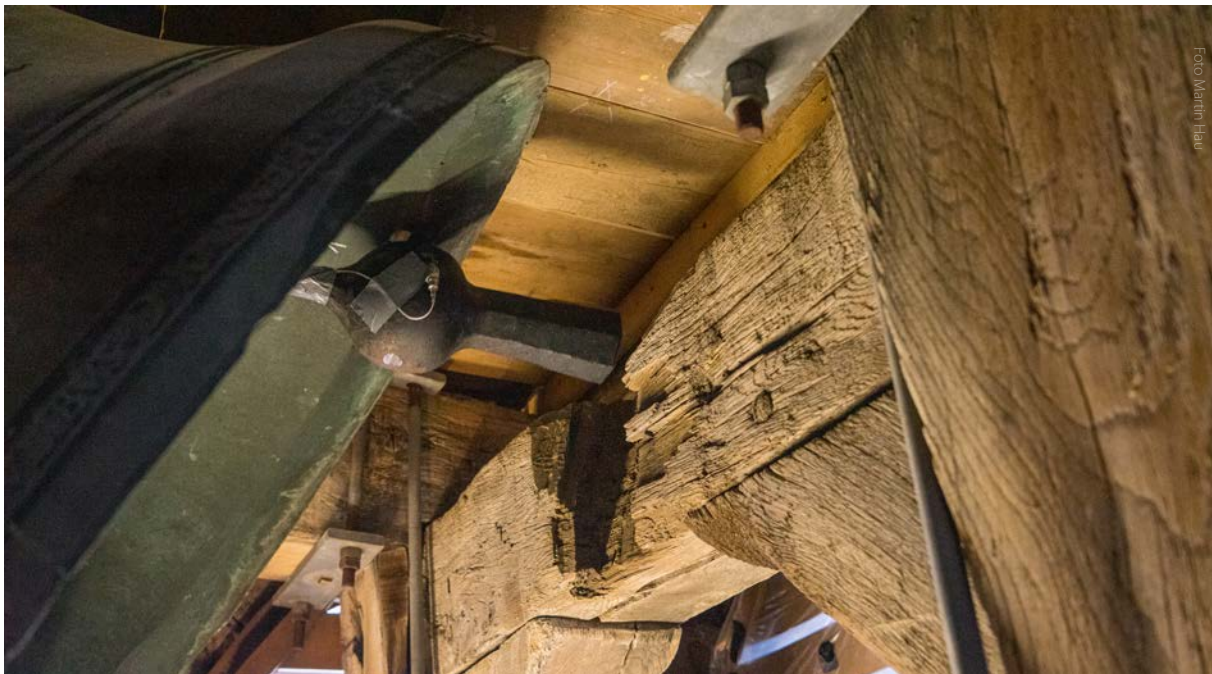
Gefährliche Kollisionsgefahr vor der Sanierung

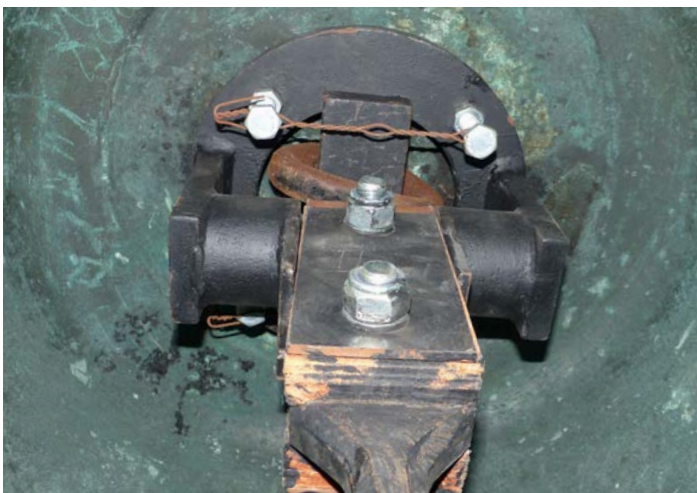
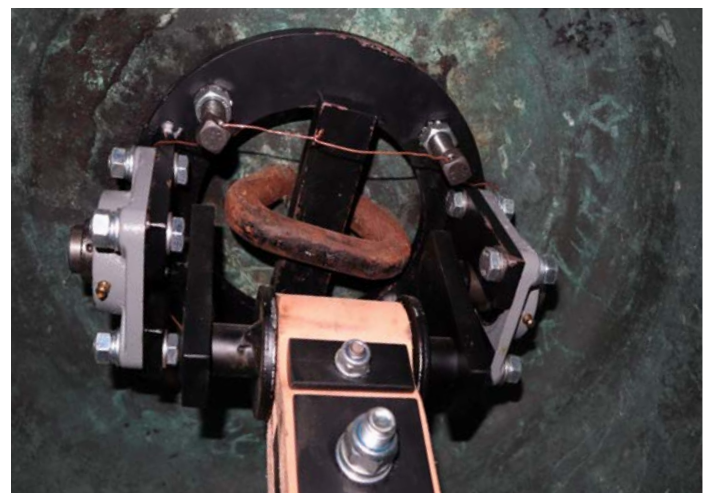
Abb. 1: Klöppelaufhängung von Glocke 4 in alter (links) und neuer Ausführung (rechts)

bei allen Glocken die Montagebedingungen der Glocke am Joch sowie des Klöppels in der Glocke zu optimieren sind, um zukünftig ein regelmäßiges und rhythmisches Läuten mit schonenden Läutebedingungen gewährleisten zu können. Zahlreiche Glocken waren nicht lotrecht am Joch aufgehängt und die Klöppel hingen überwiegend außermittig und nicht exakt in Schwingrichtung der Glocke.

Um insbesondere die Klöppelmontage zu verbessern, kamen neue Klöppelaufhängungen zum Einsatz, die gegenüber der ursprünglichen Technik eine bessere Ausrichtbarkeit in der Glocke ermöglichen. Zudem werden die Klöppel nun über Kugellager in die Glocken installiert, um das Schwingverhalten zu verbessern und den Materialabtrag und Verschleiß an der Glocke zu verringern. Gleichzeitig bieten die neuen Aufhängungen eine größere Sicherheit gegenüber Klöppelbrüchen, da durch die veränderte Lederbindung die Biegespannungen im Klöppelschaft signifikant reduziert werden. (Abb 1)

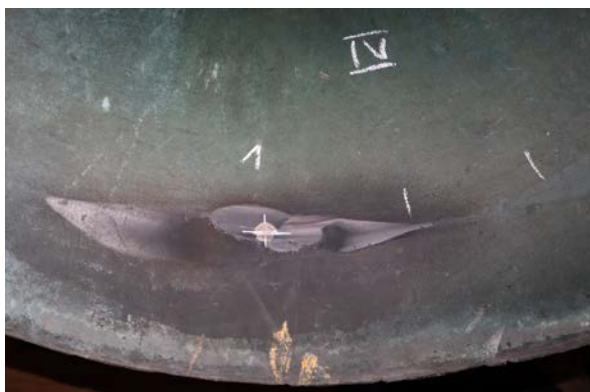
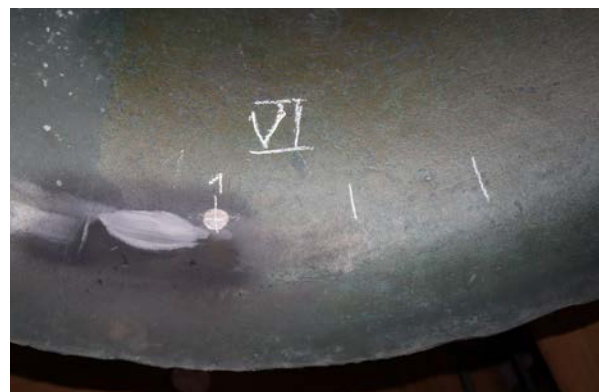
Abb. 3: Die neuen Anschlagflächen an Glocke 4 (links) und Glocke 6 (rechts)

Bei allen Glocken konnte ein gleichmäßiges, rhythmisches Läuten mit sehr guten Anschlagbedingungen erreicht werden. Aufgrund der neuen Klöppelaufhängungen besitzen alle Klöppel eine sehr gute Seitenführung, so dass der Klöppel eine sehr begrenzte Anschlagfläche auf der Glocke bildet (Abb. 3). Das fördert die lokale Verfestigung des Glockenmaterials, wodurch der Materialabtrag stark reduziert wird und der Verschleiß vor allem am Klöppel stattfindet.
