Die zehn Glocken von Sankt Stephan
GLOCKENSTUHL SANIERUNG 2015 - 2021

THRON DER GLOCKEN

8 Glockenstuhlansanierung im Nordturm des Breisacher Münsters
Eine Herausforderung für alle Projektbeteiligten
Eberhard Wittekind

12 Schwere Eichen aus 7 Jahrhunderten
Die Restaurierungsarbeiten aus Sicht des Zimmermanns
Andreas Hagedorn

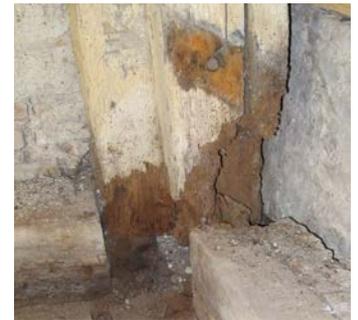
Abb. 3

Hinter den Schwellriegeln hatte sich im Laufe der Zeit Schutt und Taubenkot angesammelt. In Verbindung mit dem eingedrungenen Niederschlagswasser haben Holz zerstörende Pilze und in deren Folge auch Insekten geeignete Lebensbedingungen vorgefunden. Die gesamte Basis des Glockenstuhles, Schwellriegel und Eckständer, waren stark durch Fäulnis geschädigt. (Abb. 3)

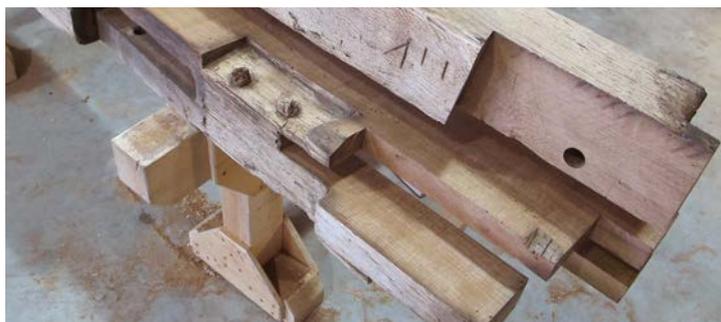
Abb. 4

Die Eckständer haben einen L-förmigen Querschnitt, waren zum Teil gerissen, stark verzogen und im unteren Bereich weggefault. Zu ihrer Restaurierung wurden komplizierte, vielgliedrige Längsverbindungen entwickelt. (Abb. 4, 5)

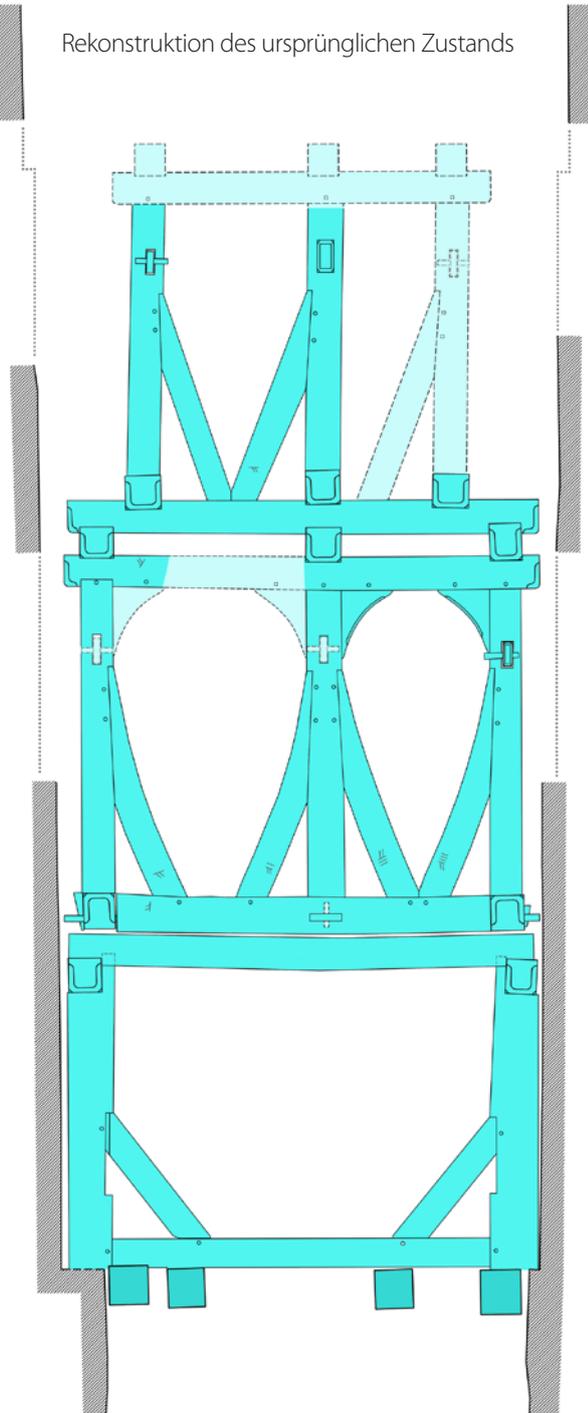
Kartierung des angetroffenen Zustands

Im Laufe der Zeit nahmen die horizontalen Schwellenhölzer erheblichen Schaden. Ursache waren die nach oben gerichteten Zapfenlöcher, in die Wasser eindringen und dort lange stehen bleiben konnte. Durch Fäulnis hatten sie sich stark ausgeweitet und zur Aushöhlung geführt.

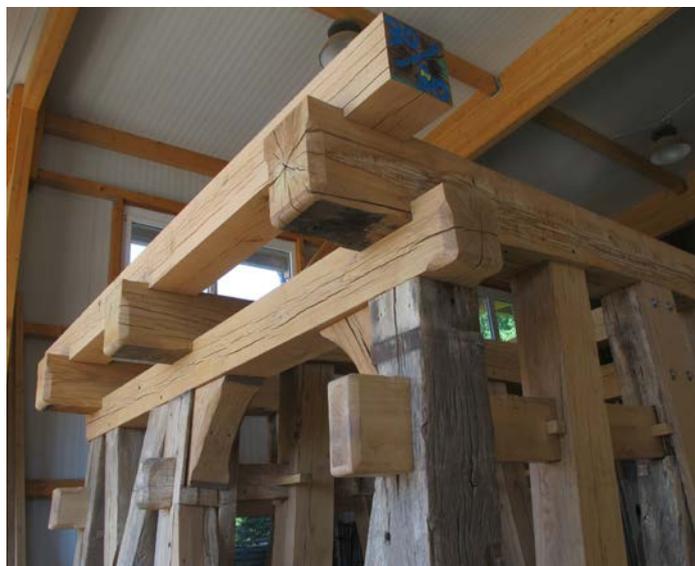
Abb. 1 - Vormontiertes mittleres Stockwerk in der Werkshalle mit neuem Eichenholz.

nen, war nur eine theoretische Option geblieben und die Entscheidung fiel zugunsten einer Wiederherstellung des Holzgerüsts durch Reparatur und Holzersatz. Der Austausch der geschädigten Schwellen machte eine Ausführung im beengten Turm unmöglich. Deshalb wurde das Holzgerüst abgebaut und die Bauteile in die Zimmererwerkstatt verbracht, um die Wiederherstellung dort vornehmen zu können und den Stuhl anschließend wieder in den Turm einzubauen. Die Veränderungen für die Zeigeruhr im 18. Jahrhundert und vom Wiederaufbau der 1950er Jahre wurden nicht rückgängig gemacht, sodass das Holzgerüst heute auch Bauteile dieser Zeitstellungen beinhaltet. Für die neuen Bauteile wurden gut abgelagerte Eichenhölzer verwendet, um Verformungen durch Schwinden zu vermeiden (Abb. 1).

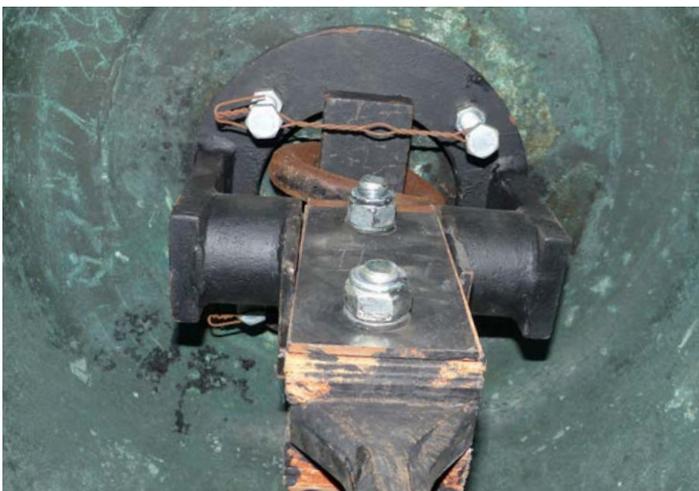
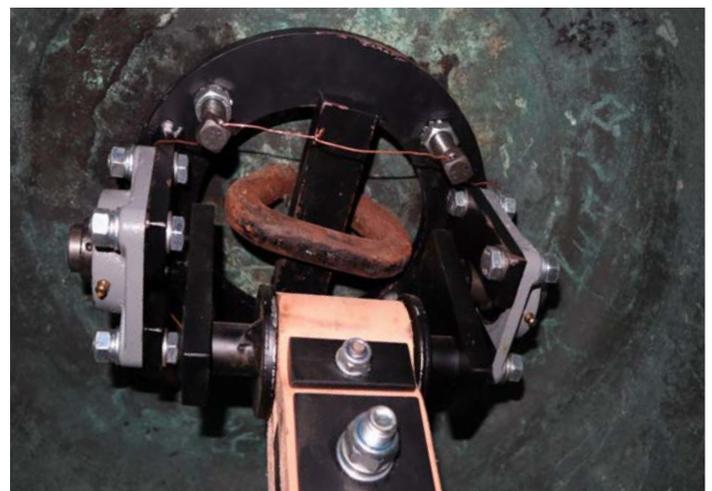
Abb. 1: Klöppelaufhängung von Glocke 4 in alter (links) und neuer Ausführung (rechts)

Um insbesondere die Klöppelmontage zu verbessern, kamen neue Klöppelaufhängungen zum Einsatz, die gegenüber der ursprünglichen Technik eine bessere Ausrichtbarkeit in der Glocke ermöglichen. Zudem werden die Klöppel nun über Kugellager in die Glocken installiert, um das Schwingverhalten zu verbessern und den Materialabtrag und Verschleiß an der Glocke zu verringern. Gleichzeitig bieten die neuen Aufhängungen eine größere Sicherheit gegenüber Klöppelbrüchen, da durch die veränderte Lederbindung die Biegespannungen im Klöppelschaft signifikant reduziert werden. (Abb 1)

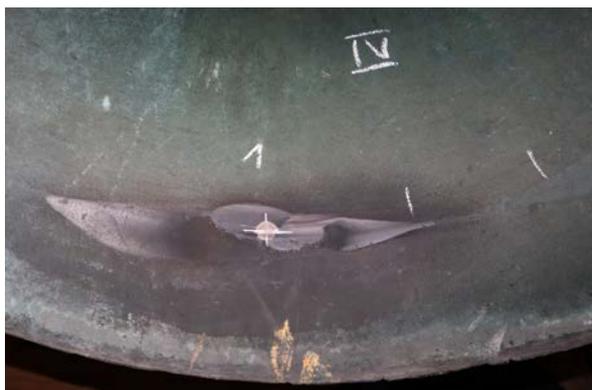
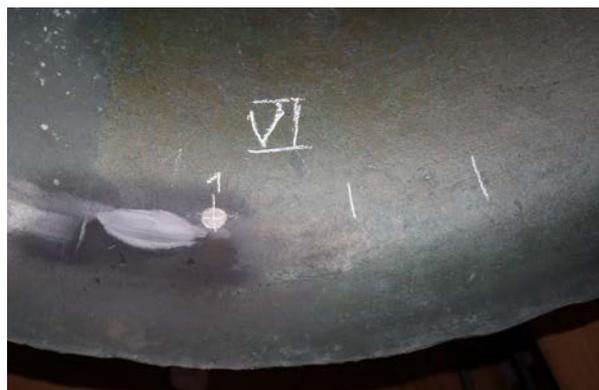
Abb. 3: Die neuen Anschlagflächen an Glocke 4 (links) und Glocke 6 (rechts)

Die Läutebeanspruchungen konnten an fast allen Glocken deutlich verringert werden, so dass eine effektive Verlängerung der Lebensdauer erreicht wurde. Um eine deutlich verbesserte Klangentfaltung bei Glocke 2 zu erreichen, musste für diese Glocke eine Erhöhung der Beanspruchungen in Kauf genommen werden, die sich nun auf einem niedrigen mittleren Schadensniveau befinden. Aufgrund der Verringerung der Einsatzzeiten der historischen Glocken durch den Zuguss moderner Glocken und deren Einsatz für das tägliche und häufige Läuten wird zusätzlich eine deutliche Erhöhung der effektiven Lebensdauer der Glocken erreicht, so dass gesichert ist, dass noch viele Generationen dieses herausragende Geläut hören und genießen können.

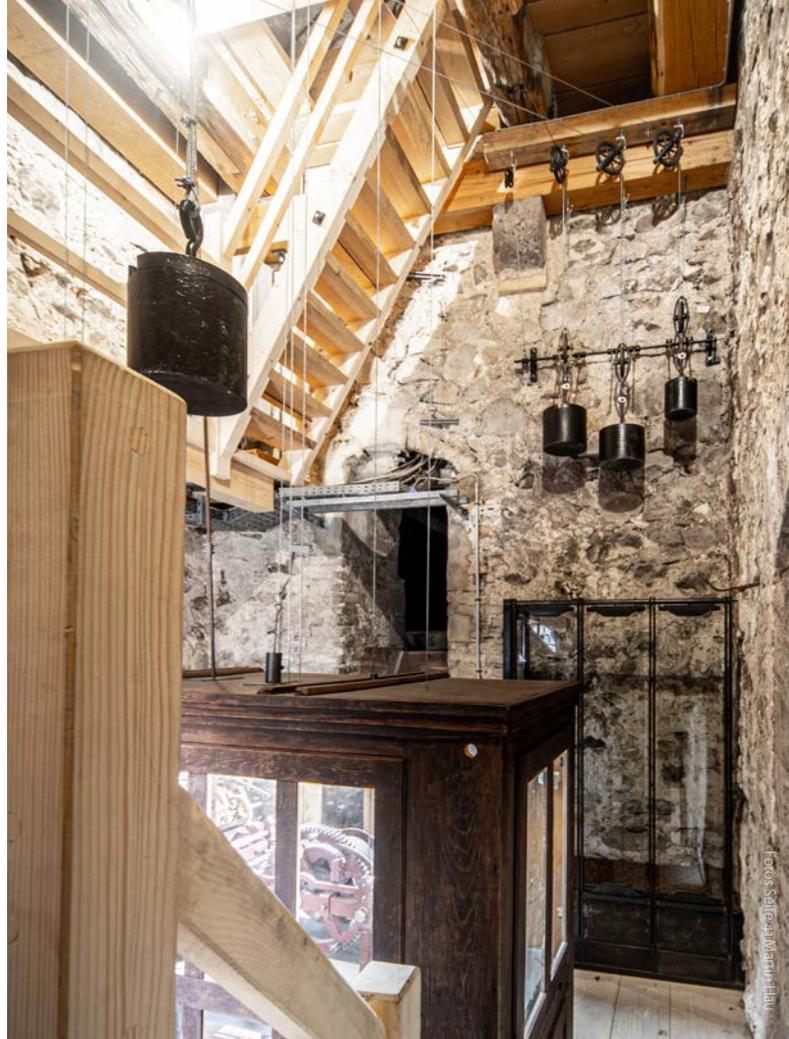
Abb. 13 gläserne Einhausung der Uhrgewichte

den Uhrgewichten vorbei. Aus Sicherheitsgründen wurde eine Einhausung bestehend aus Glaswänden im Bereich der ablaufenden Gewichte hergestellt. (Abb. 13). Auch die Gewichte sollten sichtbar sein, um dem Betrachter einen Gesamteindruck zur Funktion der Anlage zu vermitteln.
