## Rheinland-Pfalz

### Burgschwalbach

## Nassau

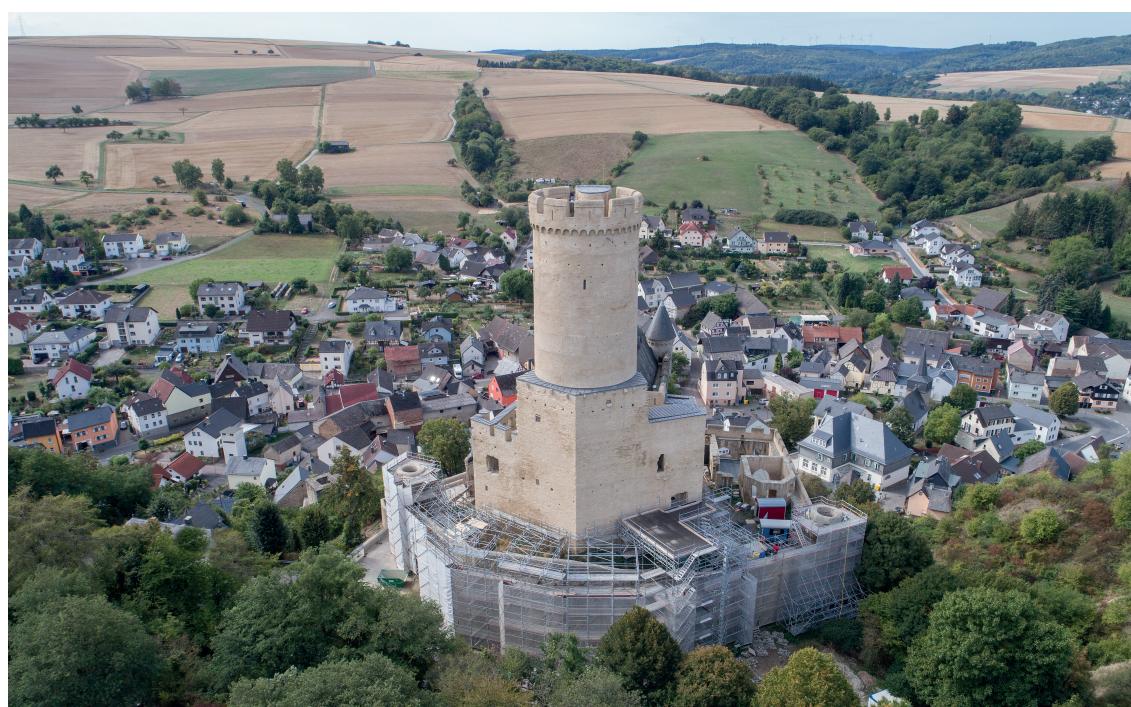
Abb. 5. Burgschwalbach, Luftaufnahme von Nordosten (Foto: 10. September 2018).

den Mauerbereichen, äußere Ringmauer, Kapelle) zunehmend Schäden, auch vereinzelt Abstürze von Mauerteilen gezeigt, die zu den nun seit bald einem Jahrzehnt andauernden Arbeiten führten.

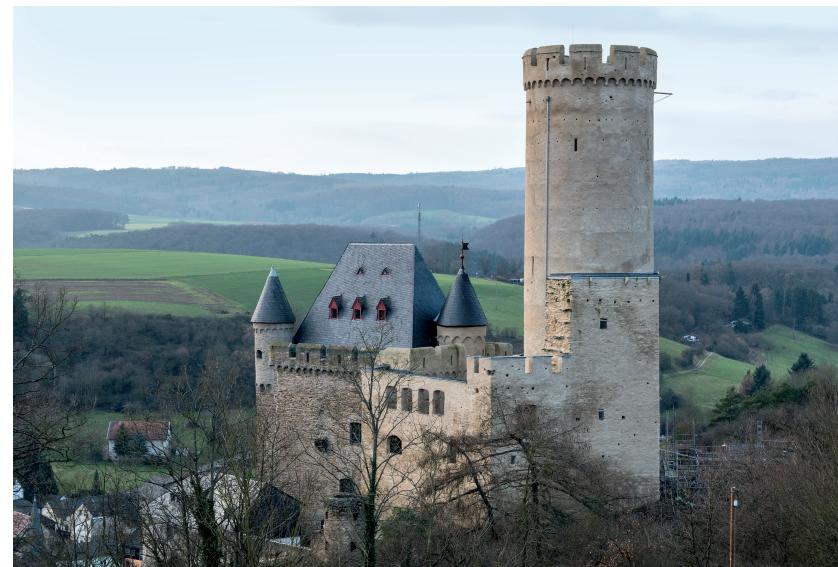
Letzterer zeigt aus der Nähe gut erkennbar die Abschnitte der Ausführung in Gestalt von acht horizontalen „Tagewerks-Ringen“ bis unter den Bogenfries, die bandartig um den Turm herumlaufen, noch betont von gut sichtbar ausgesparten Gerüstholzlöchern<sup>7</sup>. Hat hier die ausführende Firma zunächst noch „geübt“? Das Fallrohr für die Entwässerung der Wehrplatte begleitet die Ostseite des Turms fast über die gesamte freistehende Höhe (Abb. 6).

Abb. 6. (oben) Aufnahme vom Gegenhang oberhalb der Burganlage (Foto: 10. September 2018).

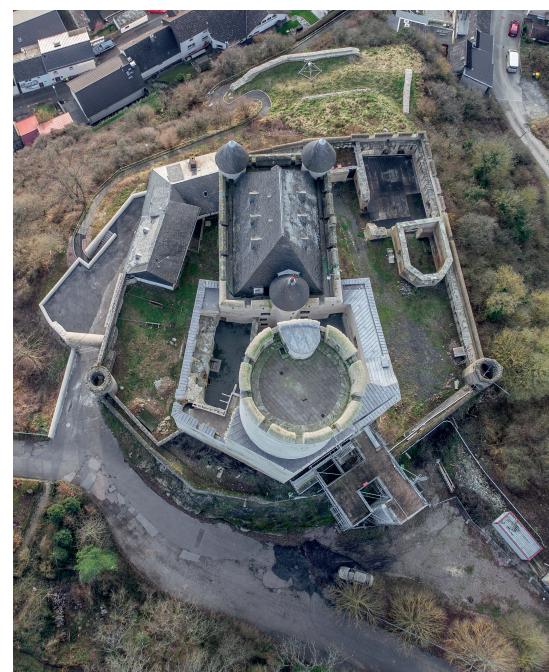
All dies mag man je nach Einstellung zur Frage des optischen „Alterswerts“ eines Baudenkmals gut heißen oder doch zumindest hinnehmen, befremdlich wirkt jedoch in jedem Falle die überraschende Abdeckung sämtlicher, den Turm umgebender Mauerteile mit einer Stehfalz-Blechabdeckung. Deren scharfe Kanten zeigen sich nicht nur im Luftbild, sondern durchaus auch dem „erdgebundenen“ Betrachter, da man mit wenigen Schritten auf den vielbesuchten Wanderparkplatz direkt oberhalb der Burg gelangt. Schon für den aufmerksamen Ankommenden auf der Zufahrtsstraße, aber auch aus dem unmittelbaren Umfeld der

Abb. 7. (links) Senkrechtaufnahme, erkennbar der Umfang der Blechabdeckungen auf den höheren Mauern (Foto: 14. Januar 2018).

Burg zeichnen sich die horizontalen Überstände fremdartig und überexakt gegen den Himmel ab. Auf der dreieckigen Vormauer an der Angriffsseite steht der Turmschaft scheinbar wie ein überdimensioniertes Butterfass<sup>8</sup> auf einem Blehdach. Die zuvor als Einheit wahrgenommene Hauptfront wirkt aufgrund der optischen Zerteilung nun wie ein klotzartiger Baukörper unten und ein darauf aufsitzender quasi eigenständiger Turm (Abb. 5). Die derzeit (Herbst 2018) noch umfanglich eingerrüsteten Ringmauern um die nordöstliche Seite der Anlage (Abb. 5) sollen dem Vernehmen nach wie die bereits fertiggestellten Ringmauer-Abschnitte über dem Tal keine derartigen Bleche erhalten, sondern mit halbrund gemauerten Kronen gegen Wassereintritt geschützt werden.

Die Blechabdeckungen sind sicher gut gemeint, unter denkmalpflegerischen Gesichtspunkten allerdings wären weniger fremdartige, dem noch immer und auch in Zukunft „teilruinösen“ Zustand des Wehrbauteils angemessene Mauerabschlüsse wünschenswert gewesen. Generell darf diese Methode bei Ruinenanierungen keine Schule machen, zumal die heutigen Möglichkeiten der Luftbildfotografie keineswegs nur wenigen Auserwählten zur Verfügung stehen. Aus dieser Perspektive müssen auch sehr zahlreiche ältere Ruinenicherungen in Rheinland-Pfalz und weit darüber hinaus inzwischen als deutlich „suboptimal“ im Interesse einer sensiblen und behutsamen Behandlung betrachtet werden. Der schon um die Wende vom 19. zum 20. Jahrhundert formulierte Grundsatz, die beste Restaurierung einer (Burg-)Ruine sei die, von der man hinterher kaum etwas sieht, sollte im Interesse der Authentizität der Monamente wieder stärker zur Geltung kommen<sup>9</sup>. Er wird allzu oft aber gegenüber den Bedürfnissen nach Nutzung, umfassender Besucher-Sicherheit (letzteres häufig im Bereich von Bauteilen, deren Zugänglichmachung zum Verständnis der Anlage oder „wegen der Aussicht“ schlicht nicht notwendig gewesen wäre) und Kostenvermeidung hintangestellt.

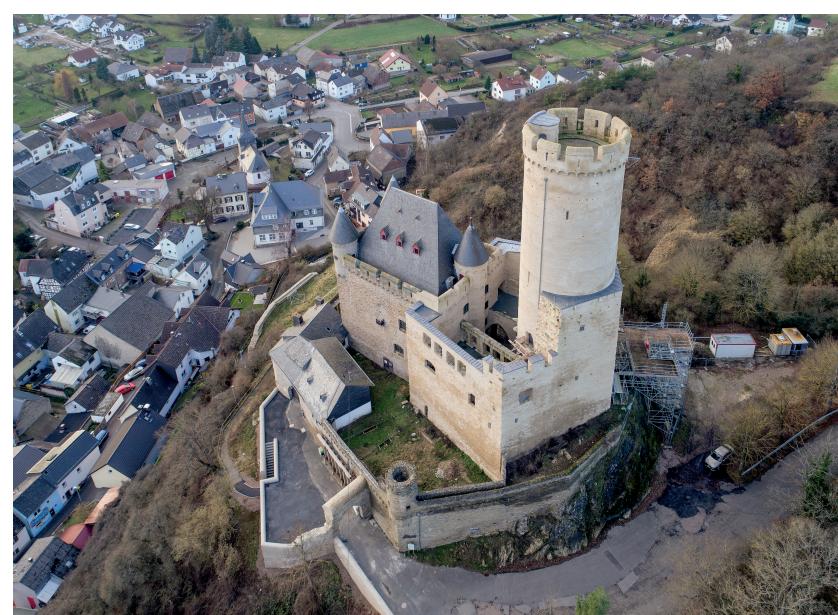
Abb. 8. Schrägaufnahme am 14. Januar 2018. Im Vordergrund hinter dem kleinen Rundturmchen der Bereich, der früher von dem Pultdach der Gaststättenerweiterung überdeckt war, im Anschluss die beiden Dächer des Torhauses, in das die Gaststätte nun wieder einziehen soll.

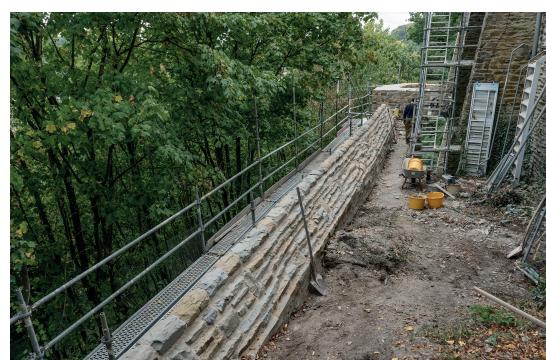
Abb. 2. Detail der Mauerkrone („Bischofsmütze“) der südöstlichen Zwingermauer (Foto: 18. Okt. 2017).

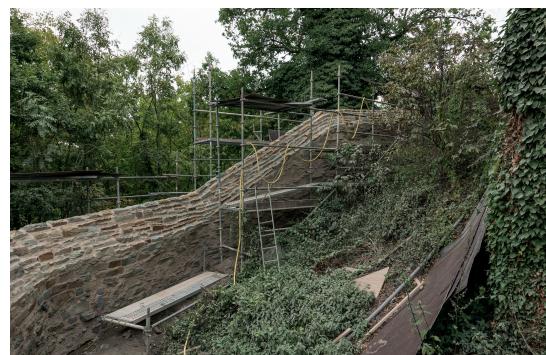
Die Verwendung ausgesprochen gebietsfremden Steinmaterials mit der Tendenz zu quaderartigem Bruch hatte Ende 2017 bereits zu einer Ausführung der nordöstlichen Längsseite (Stadtseite) des Zwingers geführt, die seitens der Verantwortlichen (Staatsbauverwaltung und Denkmalpflege) nicht gebilligt wurde und deren Neuherstellung gefordert wurde (vgl. den o. g. Beitrag mit Abbildungen des vorgefundenen Zustands). Im Laufe des Jahres 2018 wurde diese Mauerstrecke daher neu ausgeführt (Abb. 3).

Die „Bischofsmütze“ hat nunmehr sieben statt vorher sechs „Stufen“ (einschließlich Deckstein), daher etwas schmalere Mörtelstreifen und scheint insgesamt etwas steiler zu sein. Ziemlich mächtige Steine bilden nun die „Spitze“ der Dachform. Eine auch nur annähernde Ähnlichkeit mit dem originalen Zustand ist nicht festzustellen.

Abb. 3. Zwingermauer auf der nordöstlichen Längsseite (Stadtseite), aufgenommen am 10. September 2018.

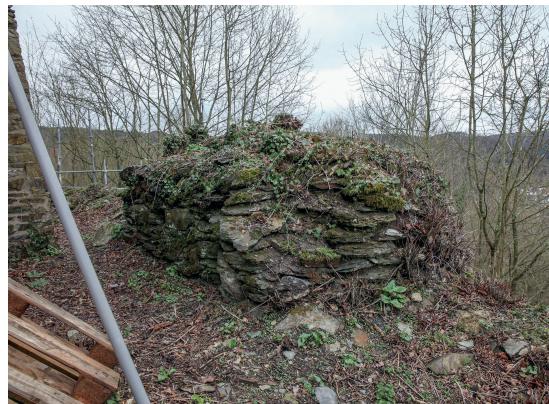
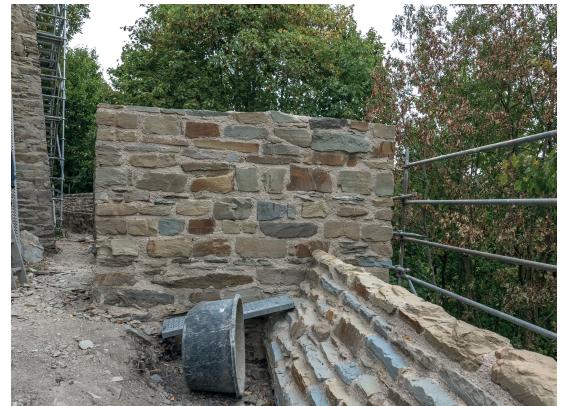
Abb. 4. und 5. Operation gelungen – Patient tot: Südöstlicher Verlauf der Zwingermauer, links aufgenommen am 19. März 2017, rechts am 10. September 2018.

östlichen Schmalseite sind nunmehr verschwunden (Abb. 4 u. 5)<sup>1</sup>.

Die spärlichen Reste eines Aufsatzturms am Übergang zur stadtsitzigen Längsmauer des Zwingers zeigen sich nun als eine Art quadratischer Block in Quaderbauweise, dessen Material sich nach Farbe und Format wenig z. B. von den derzeit neu errichteten Stützmauern der Bahntrasse längs der B 42 im Rheingau unterscheidet (Abb. 6 u. 7).

punkt ist eine „besuchersichere“ Herrichtung mit den damit zusammenhängenden Konsequenzen für den Zwingerbereich keineswegs alternativlos. Wie bereits im genannten Beitrag in „Burgen und Schlösser“ 1/2018 angemerkt, sollte aus denkmalpflegerischer Sicht einer reinen konservierenden Sicherung des Vorgefundenen jedenfalls dann der Vorzug gegeben werden, wenn eine glaubwürdige und unauffällige Teilrekonstruktion mangels technischer Voraussetzungen (verfügbares Steinmaterial und Qualität der Ausführung) offensichtlich nicht erzielbar ist.

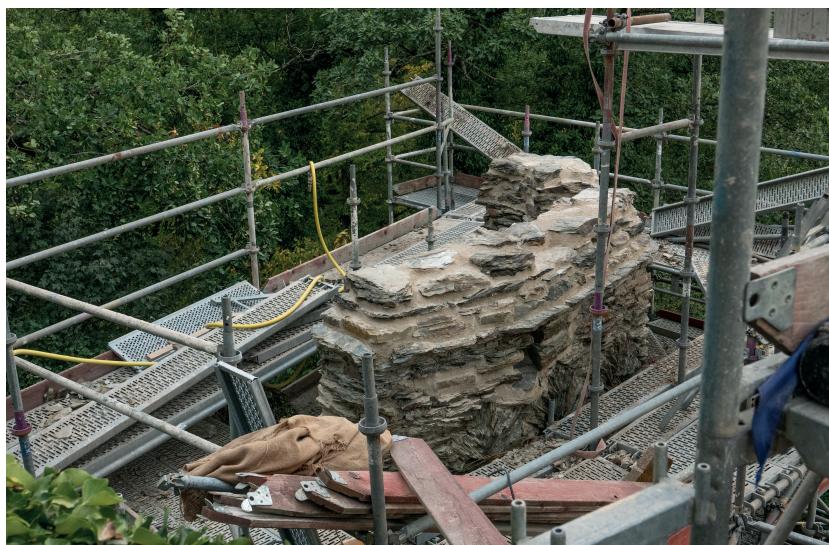
Wie letztlich die Sicherung des Schalenturms an der Südspitze des Zwingers ausfallen wird, kann zur Zeit wegen des Stands der Arbeiten und der noch stehenden Gerüste nicht beurteilt werden. Immerhin gibt die bisherige Ausführung der Mauerkrone Anlass zu positiverer Erwartung. Es wurde an der Mauerkrone jedenfalls kein so auffällig fremdartiges Steinmaterial verwendet, stattdessen lediglich in vertretbarer Weise mit Mörtel fixiert (Abb. 8).

Abb. 8. Mauerkrone des Schalenturms (Foto:  
10. September 2018).
