Bedrohte Denkmäler:

Burg Freienstein – ein Trauerspiel im Gammelsbachtal

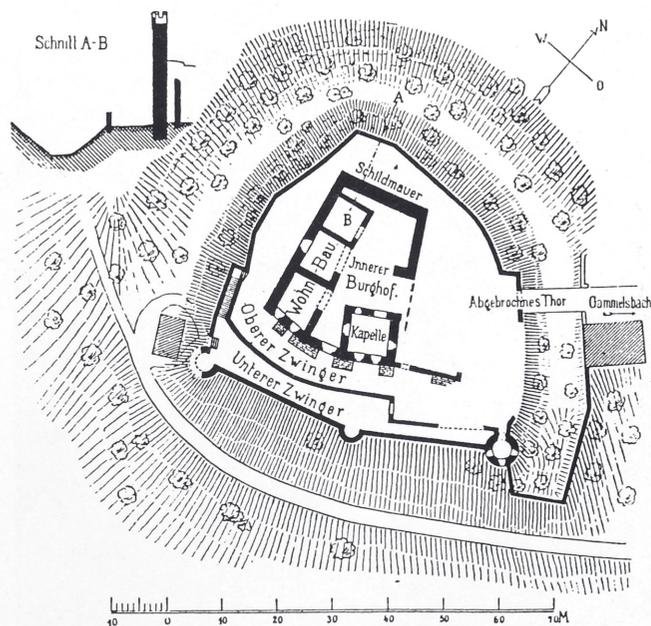
Abb. 1. Burg Freienstein in Gammelsbach/Odenwald. Grundriß und Schnitt durch die Schildmauer: Zustand um 1890. Deutlich abzulesen der Verlauf der Schildmauer im Norden mit sich nach Südosten anschließendem Mauerzug und Zugang zur Kernburg (Die Kunstdenkmäler im Großherzogtum Hessen, Kreis Erbach, bearb. von G. Schäfer, Wiesbaden 1891, Fig. 61).

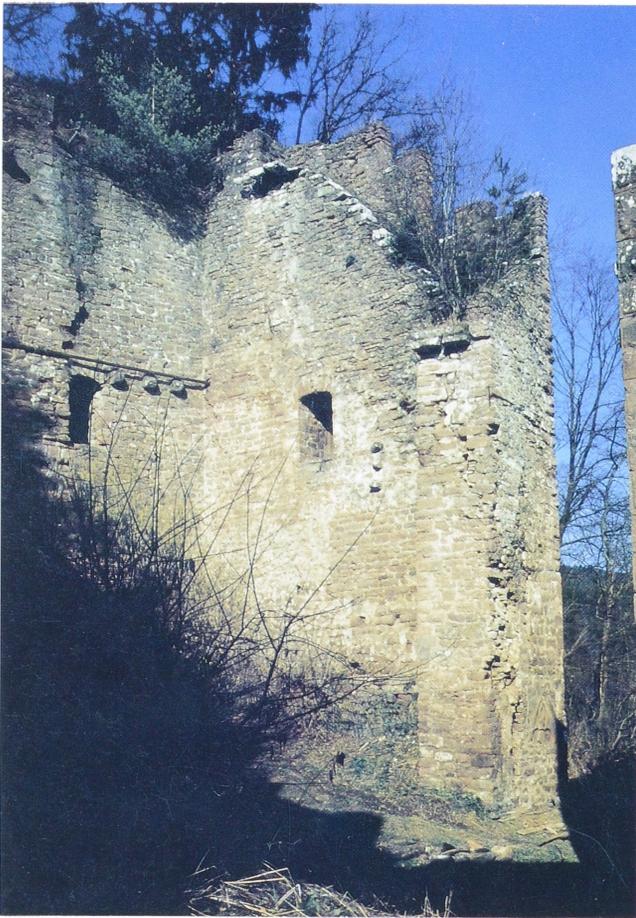
Abb. 2. Kernburg. Innenansicht von Schildmauer (links) und sich nach Südosten fortsetzendem Mauerzug mit Zugang zum inneren Burghof (halbrechts) und Kapellenbau-Ecke (rechts) vor dem März 1988 (Foto: R. Kunze); noch gegebene Abfragbarkeit von Details einer gebauten Urkunde (mit Konsolen für Streichbalkenauflagerung und anderen Befunden; vgl. auch den Tympanon im unteren Abschnitt der Mauerwange als hier nachträglich vermaurertes Zeugnis des 1887 eingestürzten Portalbaus).

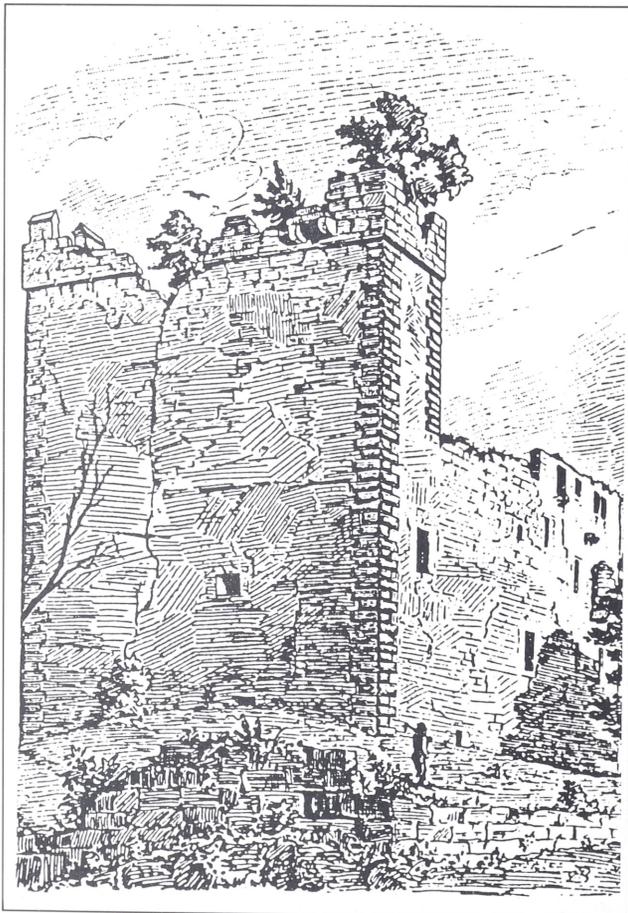
Typologisch vertritt Freienstein in reiner Form die – turmlose – Schildmauerburg, die gegen Angriffe von der Bergseite durch eine starke und hohe Mauer geschützt wird. Hier ist dieser „Mauerschildd“ etwa 17 Meter breit, 25 Meter hoch und 3 Meter dick, wobei die Enden zur Verstärkung als Flügel um die Ecken herumgeführt sind (ähnlich etwa Burg Blankenhorn im Zabergäu). Typ und Mauertechnik (Bruchsteinschalen mit Gußfüllung, Buckelquader an den Ecken) sprechen für das ausgehende 13. Jahrhundert. Eine Zeichnung von 1890 zeigt die Mauer noch mit ausgekrager Wehrplatte und Zinnen, aber auch einen das Bauwerk gefährdenden Riß. Nachträgliche Stützmauern auf der Talseite

der Burg, eine Beschädigung der Schildmauer beim Erdbeben von 1356, Risse und Unebenheiten an der Mauer sprechen für einen schlechten Baugrund auf der wohl künstlich angelegten Spornterrasse, vielleicht auch für überhastete Bauausführung im 13. Jahrhundert. Um 1900 wurde deshalb ein Anker eingezogen, der jetzt aber den Einsturz bei verspäteten Sanierungsmaßnahmen nicht verhindern konnte.

Abb. 3. Schildmauer von Nordwesten: Zustand um 1890 mit Wehgangresten und Schießöffnung für die Grabenbestreichung, aber auch bereits mit einem durchgehenden bedrohlichen Vertikalriß und mit einem Strauchbewuchs der Mauerkronen (Die Kunstdenkmäler im Großherzogtum Hessen, Kreis Erbach, bearb. von G. Schäfer, Wiesbaden 1891, Fig. 63).

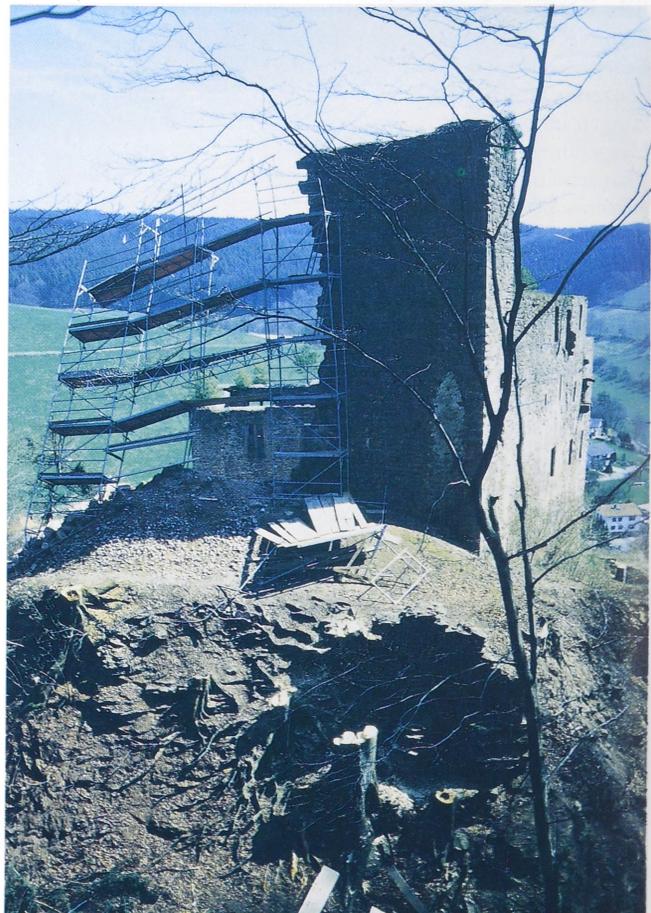
Als in der Nacht vom 11. zum 12. März 1988 die Bewohner von Gammelsbach (zwischen Eberbach und Beerfelden im Odenwald) den Eindruck hatten, ein Gewitter oder Erdbeben wahrzunehmen, war wieder eine Burgenkatastrophe eingetreten: die Schildmauer der Burg Freienstein war eingestürzt. An Wiederaufbau sei nicht zu denken, war dann zu lesen, während die Illustrierte „Stern“ und das ZDF den Vorgang immerhin zum Anlaß nahmen, sich ausführlich mit dem barbarischen Umgang mit Kulturdenkmälern in der Bundesrepublik zu beschäftigen. Eine Beschäftigung mit dieser Burg erfordert aber auch zunächst die Beleuchtung des historischen Hintergrundes ihrer Entstehung. Beginnend um 1200 scheint der Odenwald ein recht unruhiges Gebiet gewesen zu sein, in dem sich verschiedene Adelsfamilien durch Eroberung und Rodung eine Machtbasis zu schaffen und durch Burgen zu sichern suchten. Neben den Dürn im hinteren Odenwald, den Pfalzgrafen im südwestlichen und den Grafen von Katzenelnbogen im nordwestlichen, treten dabei besonders die Ministerialen von Erbach in Erscheinung, denen 1223 deswegen sogar eine königliche „Abmahnung“ zuteil wurde. Sie expandierten zunächst gegen die Herren von Crumbach-Rodenstein nach Westen ins Gersprenztal und zur Bergstraße (wo sie von den Katzenelnbogen am weiteren Vordringen gehindert wurden) und scheinen auch die Herrschaft Waldau (heute Wahlen) zerstört zu haben. In diesem Zusammenhang ist dann auch an Freienstein zu denken, wo später von „Waldauer Lehen“ die Rede ist, was auf einen Ursprung aus dieser Erwerbung, die den Weg nach Süden zum Neckartal öffnete, schließen läßt.

Abb. 4. ... und die nahezu gleiche Perspektive nach dem Einsturz der Schildmauer am 11. März 1988: zu spät gerüstet (Foto: R. Kunze)!
