### DER RÖTERTURM

#### Die Geschichte eines Bauschadens

Markung Mittelrot, Gemeinde Fichtenberg, Kreis Schwäbisch Hall

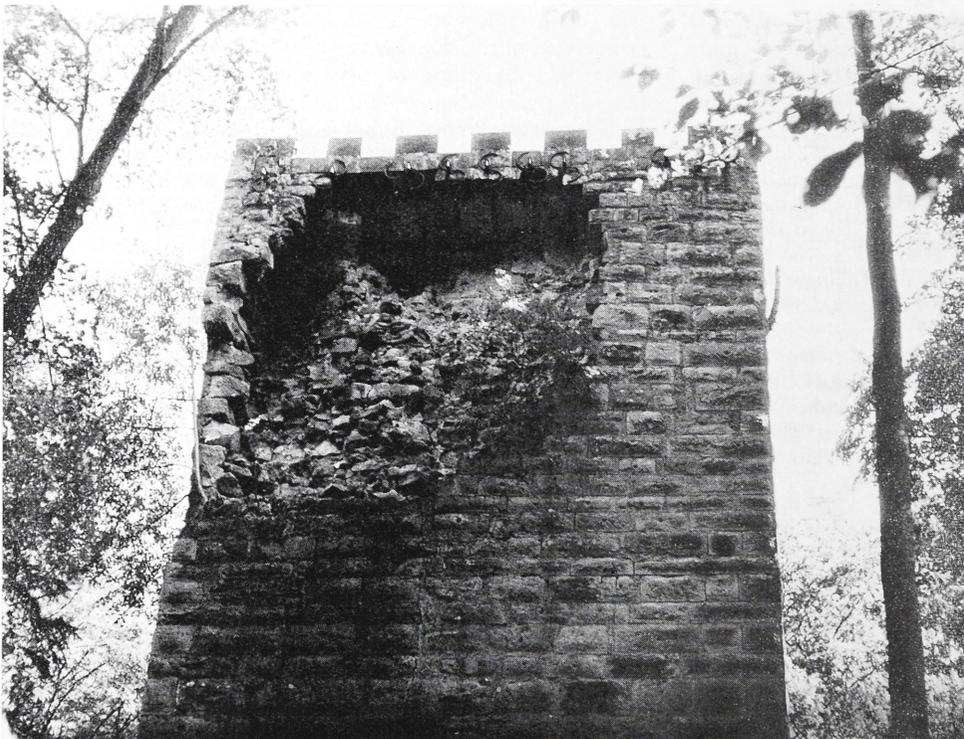
Abb. 1. Rötterturm vor der Sanierung, 1972

So gutgemeint diese Maßnahmen waren, ein geringfügig scheinendes Versäumnis führte innerhalb weniger Jahrzehnte zu einer akuten Gefahr für den Bestand des Bauwerkes: Man glaubte die über 80 qm große Plattform durch ein paar runde Kanäle von nur 6 cm Durchmesser unter den Zinnen hindurch entwässern zu können. Versprödungen im Asphalt führten zu Rissen und Pfützen und an der geringfügig tiefer liegenden NW-Ecke mit entsprechender Verstopfung der Kanäle in diesem Bereich zu anhaltenden Durchfeuchtungen. Hinzu kommt eine mangelhafte Kontrolle, möglicherweise bedingt durch eine Schließung des Turmes infolge Schäden an den Treppen. Die Folge jedenfalls war ein Abplatzen der Buckelquaderschale auf eine Fläche von 40—60 qm.

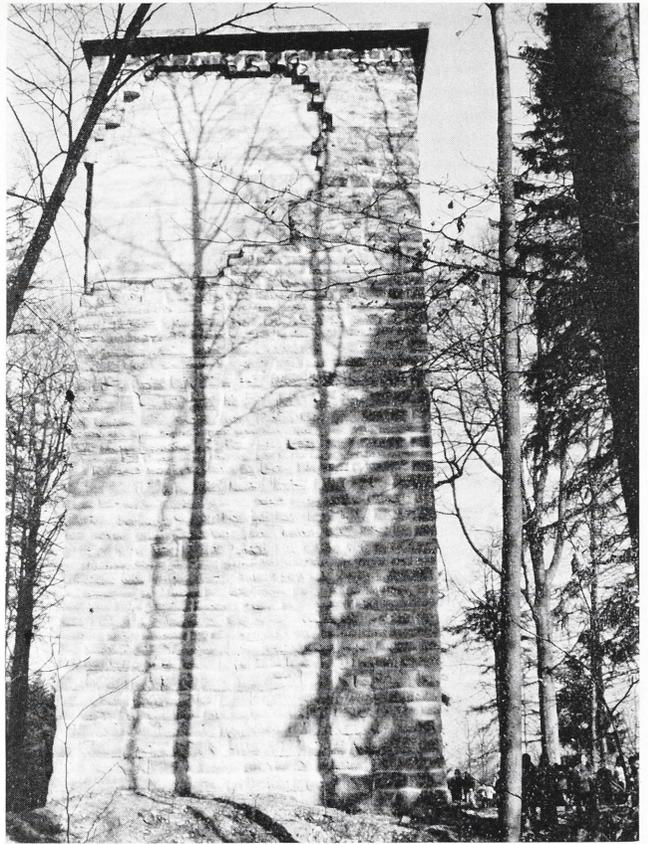
Abb. 2. Rötterturm nach der Sanierung, 1974

Eine Vereinbarung zwischen dem Besitzer, S. D. Christian Fürst zu Bentheim und Steinfurt, und dem Landesdenkmalamt Stuttgart über die Finanzierung eines Notprogrammes führte im Herbst 1974 zu den notwendigen Bauarbeiten. Der Turm wurde vollständig angerüstet, die Schadenstelle ausgeräumt und mit etwa 80 m<sup>3</sup> Stahlbeton geschlossen. Die billigste Lösung für die Entwässerung der Plattform war die Erstellung eines Notdaches, ausgeführt als flaches Zelt Dach mit Pappdeckung. Weitere Arbeiten waren außer dem Überarbeiten der äußeren Mauerflächen und dem bereits erwähnten Korrigieren der Lage des Schlußsteines am Eingang ein Vermauern des jüngeren Einganges bis auf einen Restschlitz ähnlich dem ursprünglichen Zustand. Zur gelegent-

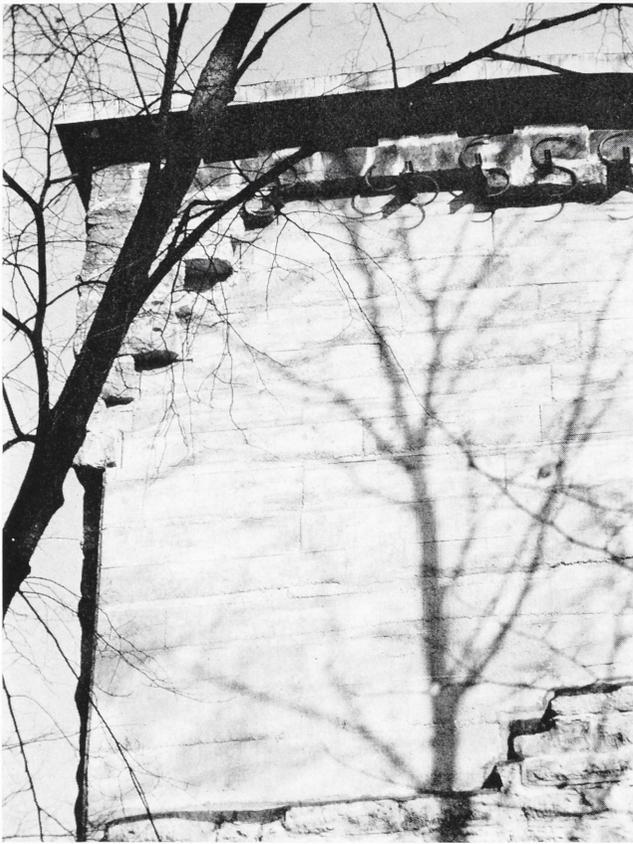
Abb. 5. Röterturm. Ausschnitt der sanierten Mauerfläche in Sichtbeton (Bleiabdeckung der Absätze)

Verschiedentlich wurden Stimmen laut, die eine Verwendung von Sichtbeton als denkmalpflegerisch nicht vertretbar ablehnten. Um diesem Einwand gerecht zu werden, blieb man mit dem Beton gegenüber der Mauerflucht um 25 cm zurück (die Absätze erhielten eine Bleiabdeckung), so daß eine spätere Natursteinverblendung jederzeit möglich ist. Der Verfasser als der zuständige Architekt ist über diese Lösung jedoch keineswegs unglücklich. Einmal ist die Originalität des Turmes durch die zwei ungestört vorhandenen Außenseiten hinreichend gewahrt, zum anderen ist es handwerklich nicht möglich, Buckelquader des 13. Jahrhunderts heute glaubhaft darzustellen. Nachdem vom ursprünglich verwendeten Sandstein keinerlei Aufschlüsse mehr vorhanden sind, hatte die Suche nach einem ähnlichen Material bis nach Polen geführt. Zwar sind noch eine kleine Zahl der alten Buckelquader vorhanden, aber deren Verarbeitung und die Neubeschaffung der fehlenden Stücke hätte nicht vertretbare Mehrkosten verursacht. Sicher hätte man auch mit einem in der weiteren Umgebung vorkommenden Muschelkalk arbeiten können, aber die jetzige Lösung ist billiger und ehrlicher.
