DIE UNTERSUCHUNG UND RENOVIERUNG DER RUINE AM STEIN BEI SCHÖNTAL-WESTERNHAUSEN, HOHENLOHEKREIS

Seit langer Zeit war die Ruine Stein in der Nordostecke der Gemarkung Westernhausen (Flst.Nr. 3034 und 3035), heute Gemeinde Schöntal, Hohenlohekreis, bekannt. Im Rahmen der laufenden Flurbereinigung Westernhausen wurde der Verfasser gebeten, die Ruine zu untersuchen und zu renovieren.

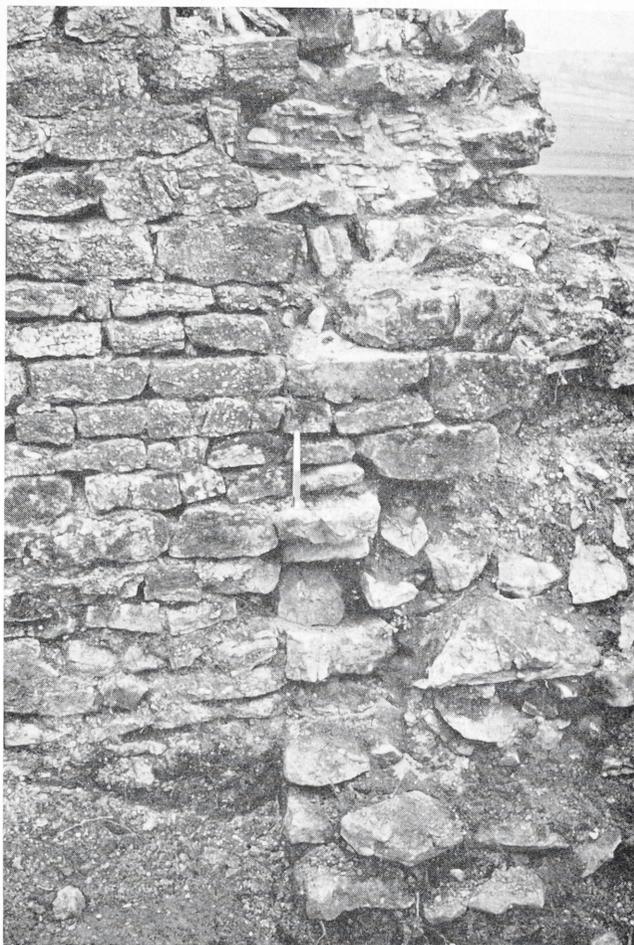
Abb. 1. Ruine Stein. Mauerfuge an der Nordmauer

Das Mauerwerk läßt darauf schließen, daß die jeweils parallel laufenden Mauerzüge vermutlich in verschiedenen Zeiten erbaut wurden: In der Nordwand des Turmes wurde im Westen und Osten in Verlängerung des inneren Mauerzuges je eine Mauerfuge festgestellt, desgleichen ist die äußere Südwand an die innere angelehnt worden (Mauerfuge). — Die Hohlräume im Osten, Westen und Süden hatten keine Verbindung mit dem Gebäudeinnern und vermutlich auch keine Verbindung untereinander. — Im Zuge der Sicherungsarbeiten wurden diese Gänge wieder mit Kies-

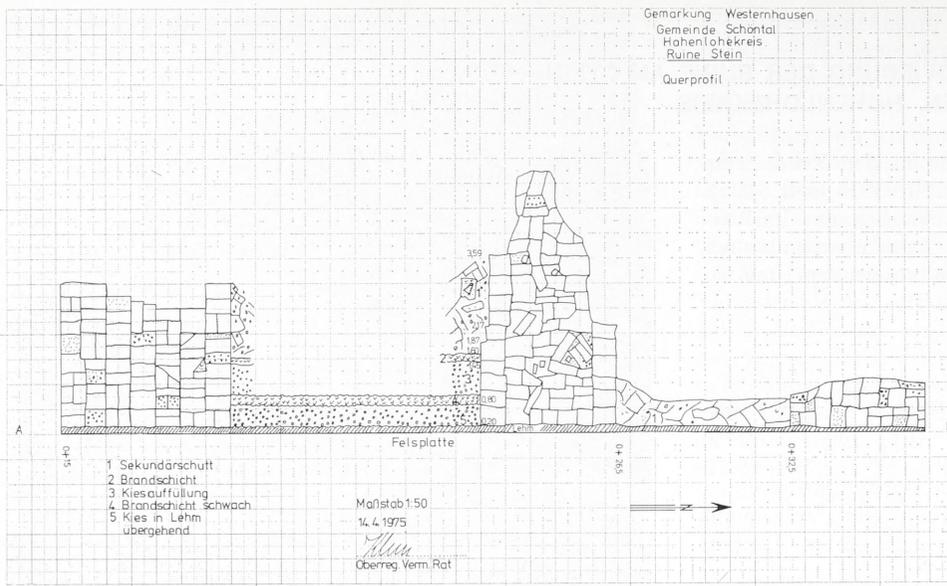
Abb. 2. Ruine Stein. Querprofil, verkleinert auf Maßstab 1:150

Das Gebäude muß gewaltsam zerstört worden sein, denn sowohl im Turm als auch westlich der Anlage wurde eine im Durchschnitt 0,15 m starke Brandschicht unter dem Sekundärschutt bzw. unter der Humusschicht aufgedeckt. In dieser Brandschicht wurden in der Südwestecke des Turminnern einige Keramikscherben (schwarzgraue Drehscheibenware) ergraben, gleichfalls verstreut einige Metallgegenstände (ein Schlüssel, ein Sporn und ein weiterer, bisher nicht definierbarer Metallgegenstand). Im Brandschutt westlich des Gebäudes wurden keine Keramik-, Metall- oder Knochenstücke aufgefunden.

Unter dieser Brandschicht fand sich eine 65 cm starke eingebrachte Schüttung Kiesmaterial, wie es in der Jagstniederung nördlich der Ruine ansteht. Unter der Kiesschüttung wiederum wurde eine ältere, nur schwach ausgebildete Brandschicht sichtbar. Eine Datierung war mangels Keramikfunden nicht möglich.

Zwischen dem anstehenden Fels und der letztgenannten Brandschicht lag eine weitere 60 cm starke künstliche Kiesschüttung. Im Südwesten wurde sie bis zum anstehenden

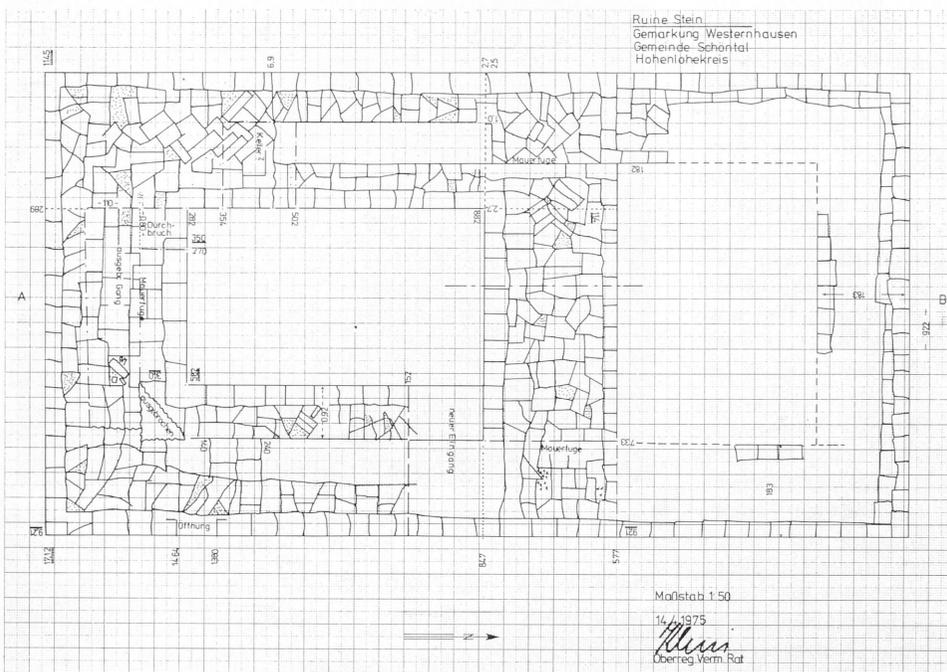
Im Westen, Süden und Osten bestanden die Mauern aus zwei parallel laufenden Mauerzügen von je etwa 0,9 m Stärke, getrennt durch einen mit Erdmaterial verfüllten Gang von etwa 0,8 m Breite. In der Südmauer war der Gang nach etwa 0,8 m Höhe massiv übermauert. Die Außen- und Innenschalen sind, soweit noch vorhanden, mit behauenen Muschelkalksteinen unterschiedlicher Größe (im Durchschnitt 40 x 15 x 25 cm) verkleidet.

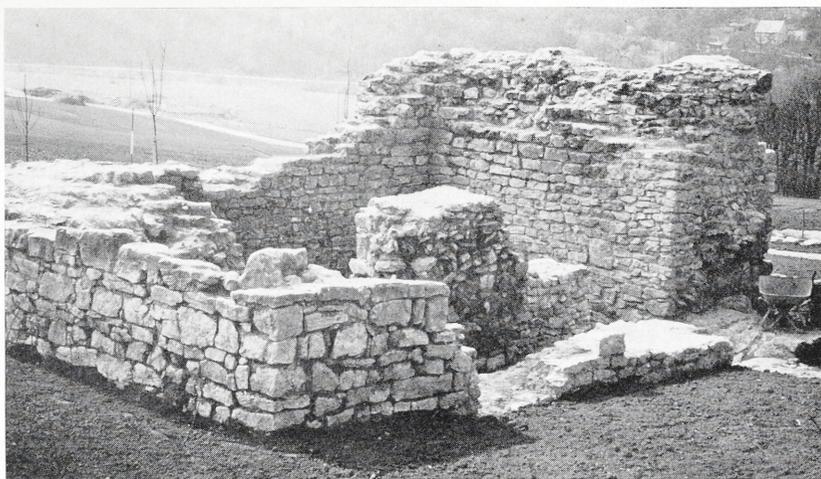
Abb. 4. Ruine Stein. Renovierte Ruine von Südost

Die beschädigten Teile des Mauerwerkes wurden abgetragen und steingetreu wieder restauriert. Zur Kenntlichmachung verwendete der Maurer einen rötlichen Kalkmörtel. Die Außenschale im Norden wurde soweit hochgezogen, wie es zur Standsicherung der Nordmauer unbedingt notwendig ist. In der Ostmauer beließ man einen Zugang in das Gebäudeinnere, um mutwillige Beschädigungen durch Übersteigen der Mauern zu vermeiden.

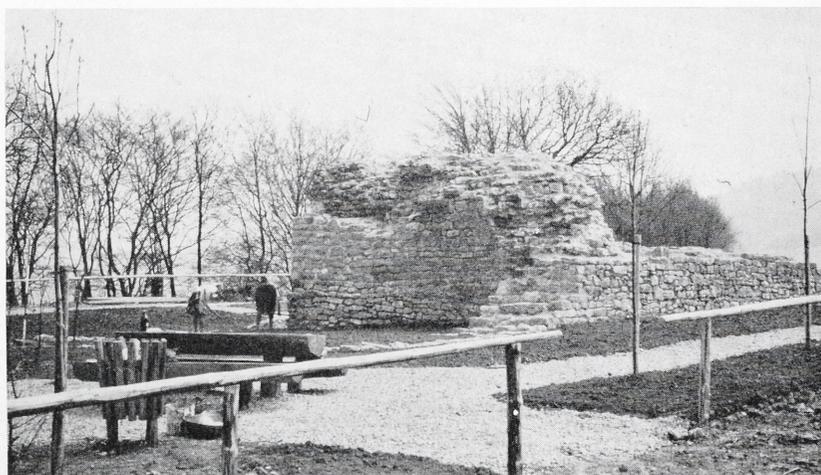
Abb. 5. Ruine Stein. Renovierte Ruine von Nordwest
