Hermann Ackermann

GEDANKEN ÜBER DEN EINSTURZ DER BURG BRATTENSTEIN IN RÖTTINGEN

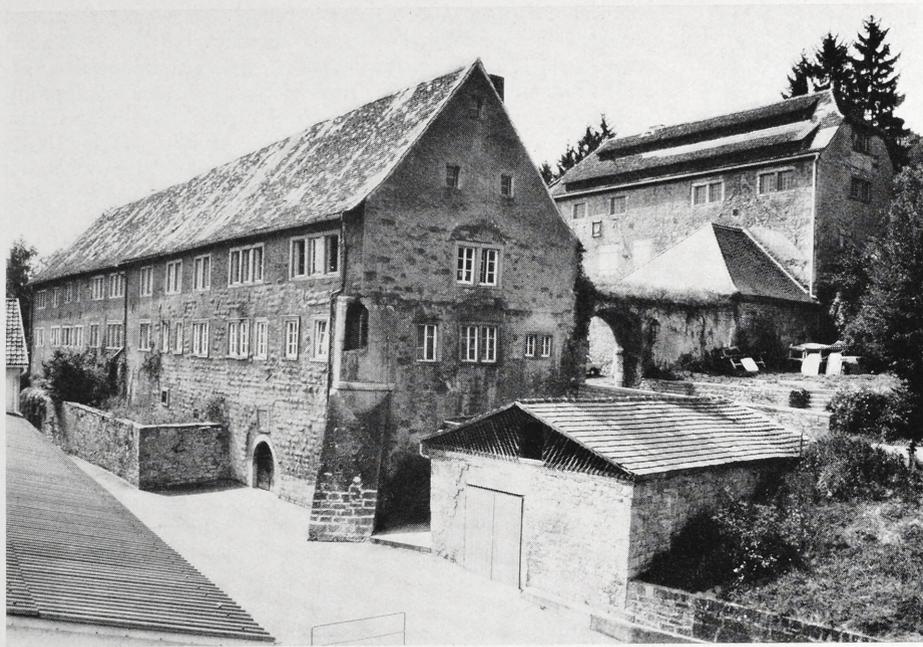
Neben dem Osttrakt der Burg befand sich der sogenannte Hundezwinger (auf Abb. 1 ganz links), der später – wann ist nicht bekannt – errichtet wurde. Der Hundezwinger war 2,50 m hoch, 4,00 m breit und 24,80 m lang. Seine Umfassungsmauern hatten keine Fundamente und waren stumpf, d. h. ohne jede Verbindung an den Osttrakt der Burg angeschlossen. Zu einem unbe-

Abb. 1. Burg Brattenstein in Röttingen. Zustand vor dem Einsturzungsglück. Ganz links der später an den Ostrakt angebaute Hundezwinger

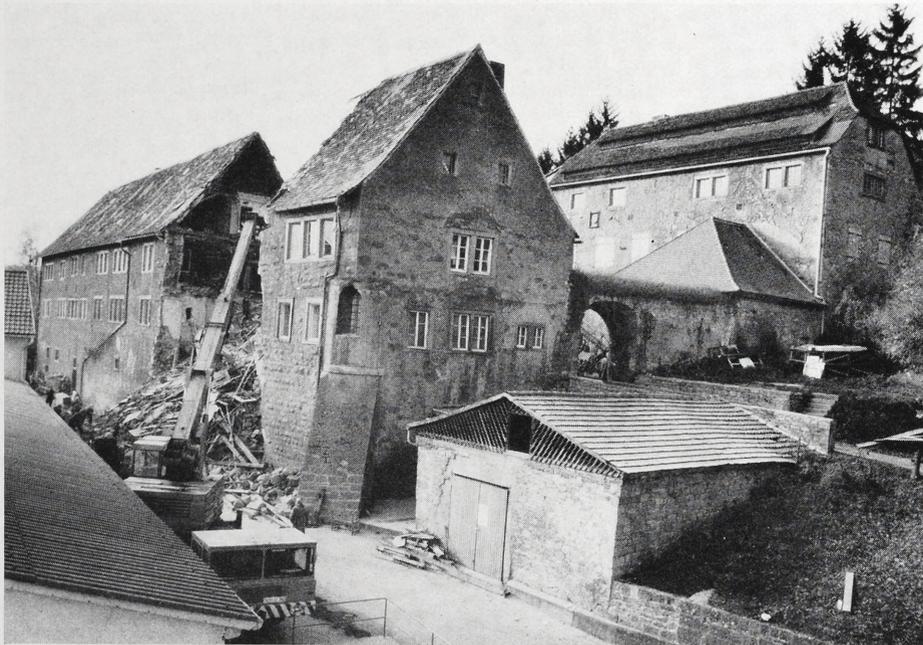
Abb. 2. Die am 5. 11. 1971 eingestürzte talseitige Längswand des Ostraktes der Burg von der Stadtseite her gesehen

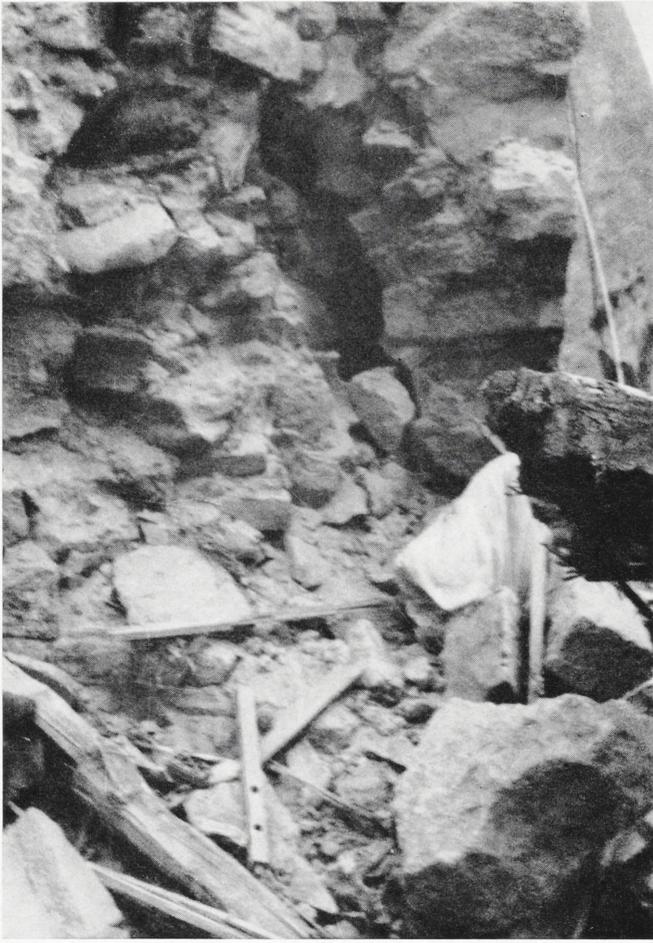
Nach dem Einsturz der Burg zeigte der Querschnitt der talseitigen, noch erhalten gebliebenen Längswand ein Bild nach den Abbildungen 3 und 4. Die Umfassungsmauern der Burg sind aus Muschelkalk und dem Augenschein nach wie folgt errichtet worden:

Abb. 3. Der Querschnitt der talseitigen Längswand des Osttraktes der Burg. Die dunkle Stelle oben in Bildmitte ist ein Loch mit etwa 20×80 cm Querschnitt, das fast 2,0 m tief in die Mauer hineinragte

Die dunklen Stellen in den Abbildungen 3 und 4 sind etwa 20×80 cm große Löcher, die bis zu fast 2,00 m in die Füllung der stehengebliebenen Mauer hineinragten.

Die Binder sind Steine gewesen, die in die Füllung hineinragten und so einen kompakten Verband zwischen Schalen und Füllung hergestellt hatten. Daß bei Errichtung des Osttraktes der Burg Brattenstein nicht ganz in diesem Sinne verfahren wurde, ist ihr am 5. November 1971 zum Verhängnis geworden. Unter diesen Umständen kann es als erwiesen angenommen werden, daß der Osttrakt der Burg früher oder später eingestürzt wäre, auch wenn man den Hundezwinger mit seiner Erdfüllung belasten hätte.

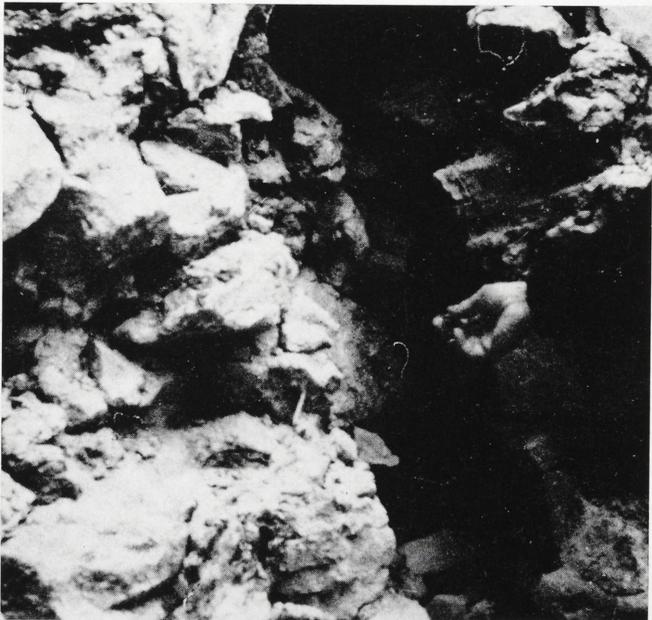
Abb. 4. Der Querschnitt der talseitigen Längswand des Osttraktes der Burg. Die Hand in Bildmitte zeigt ein Loch mit etwa 20×80 cm Querschnitt, das fast 2,0 m in die Mauer hineinragte

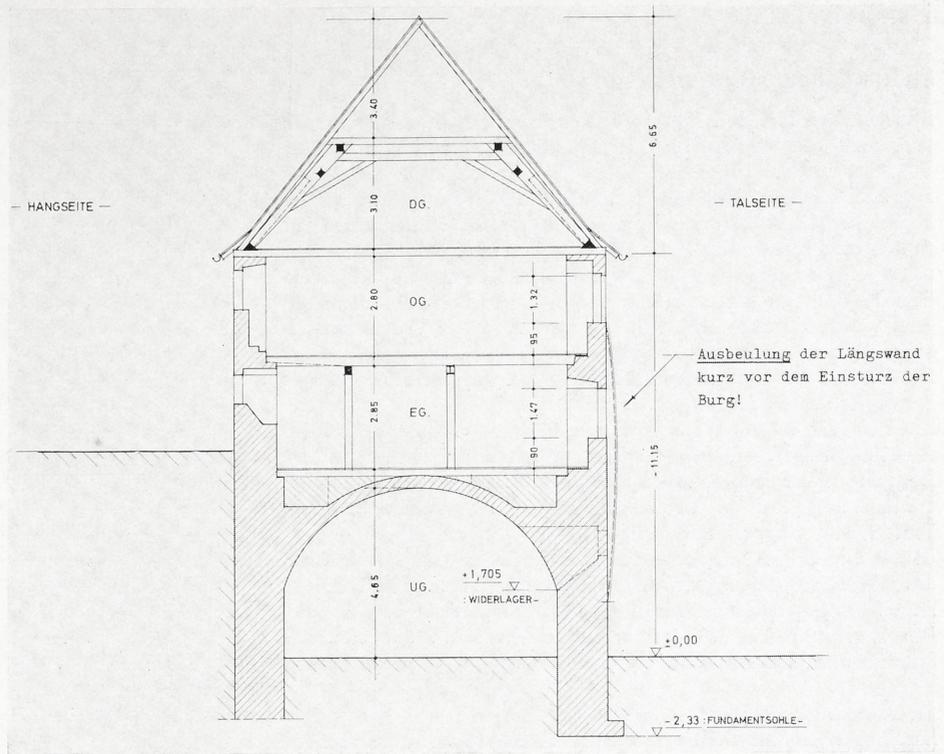
Kurz vor dem Einsturz hat sich nach Augenzeugenberichten die talseitige Längswand der Burg nach außen hin ausgebeult, etwa wie Abb. 5 zeigt. Erst nachdem die senkrechte Belastung durch den oberen Teil der talseitigen Längswand gefehlt hat, hat das Gewölbewiderlager nachgegeben und die Burg ist vollends eingestürzt. Wie sich Schwingungen und damit verbundene Erschütterungen nachteilig auf Bauten auswirken können, hat sich erst im Jahre 1965 beim Bau der Talbrücke Heidingsfeld gezeigt (siehe H. Ackermann, „Brückeneinstürze, ihre Folgen und Lehren“, in: „Der Bauingenieur“, Heft 1, 1972, Seite 9–13).

Abb. 5. Querschnitt durch den Osttrakt der Burg mit Ausbeulung der talseitigen Längswand an der Einsturzstelle, kurz vor dem Einsturz

Die Ereignisse in Röttingen geben Anlaß, darauf hinzuweisen, daß es zweckmäßig ist, daß bei Einrichtungen von Fabriken mit schnelllaufenden Maschinen in Gebäuden, ähnlich der Burg Brattenstein, die Maschinen sorgfältig auszuwuchten sind und daß Bau- und Maschineningenieur eng zusammenarbeiten und über das Schwingungsproblem schon auf der Hoch- oder Fachschule genauestens unterrichtet werden müssen.

Es wird unter Umständen zweckmäßig sein, schon bei der Planung vorbeschriebener Fabrikeinrichtungen Schwingungsfachleute hinzuzuziehen, wie dies beispielsweise bei der Einrichtung von Großkraftwerken mit hochtourigen Dampfturbinen seit Jahrzehnten mit Erfolg praktiziert wird.

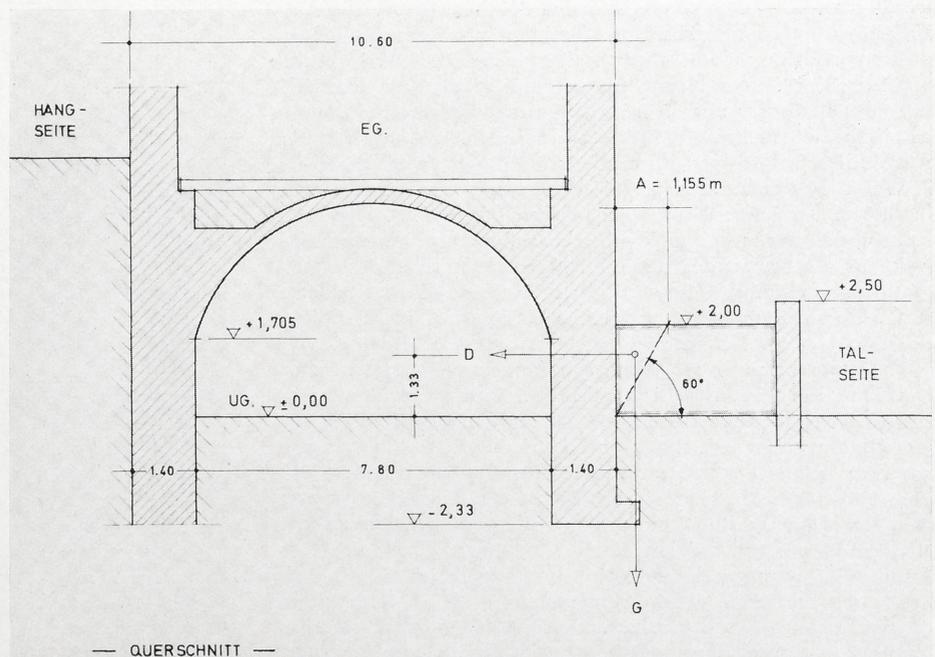
Es wurde zunächst angenommen, daß der mit Erde ausgefüllte Hundezwinger mit $D = \text{etwa } 1,2 \text{ Mp/m}$ aktivem horizontalem Erddruck eine zusätzliche Stützung des talseitigen Kellergewölbe-widerlagers der Burg hätte bilden sollen, siehe Abb. 6, und daß nach Wegnahme der Erdschüttung das Widerlager auf der Talseite nachgegeben habe und die Burg dadurch eingestürzt ist. (Abb. 6)

Natürlicher Böschungswinkel der Erdschüttung, angenommen 60° . Spez. Gew. der Erdschüttung, angenommen $1,8 \text{ Mp/m}^3$.

$$A = 2 \times \text{tg } 30^\circ = 2 \times 0,57735 = 1,155 \text{ m}$$

$$G = \frac{1,155 \times 2}{2} \times 1,8 = 2,08 \text{ Mp/m}$$

$$D = G \times \text{tg } 30^\circ = 2,08 \times 0,57735 = 1,20 \text{ Mp/m}$$

Abb. 6. Darstellung des aktiven horizontalen Erddruckes „D“ = $1,2 \text{ Mp/m}$ aus der Erdfüllung im Hundezwinger auf das talseitige Kellergewölbe – Widerlager des Osttraktes der Burg
