Thomas Ludwig

## UNTERSUCHUNG IN DER GROSSEN GEWÖLBEKAMMER DES RHEINBAUS DER MARKSBURG

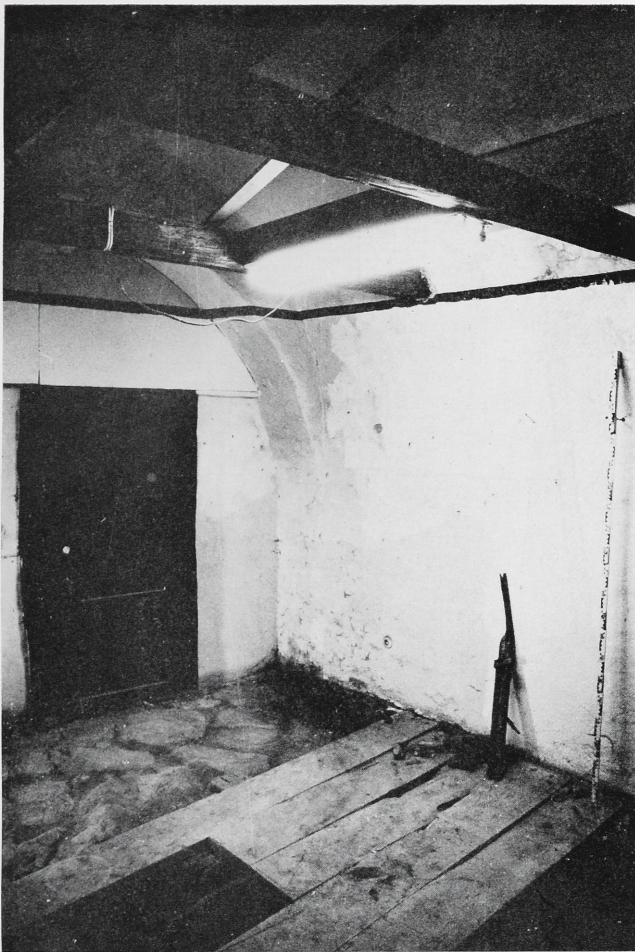
Abb. 1. Marksburg, Große Gewölbekammer. Blick zur Hofseite und schmalen Trennwand. Dielenboden und Fußboden aus Schieferplatten. Aufgenommen von Thomas Ludwig, 1.—3. Juli 1985, Negativnummer: = 428

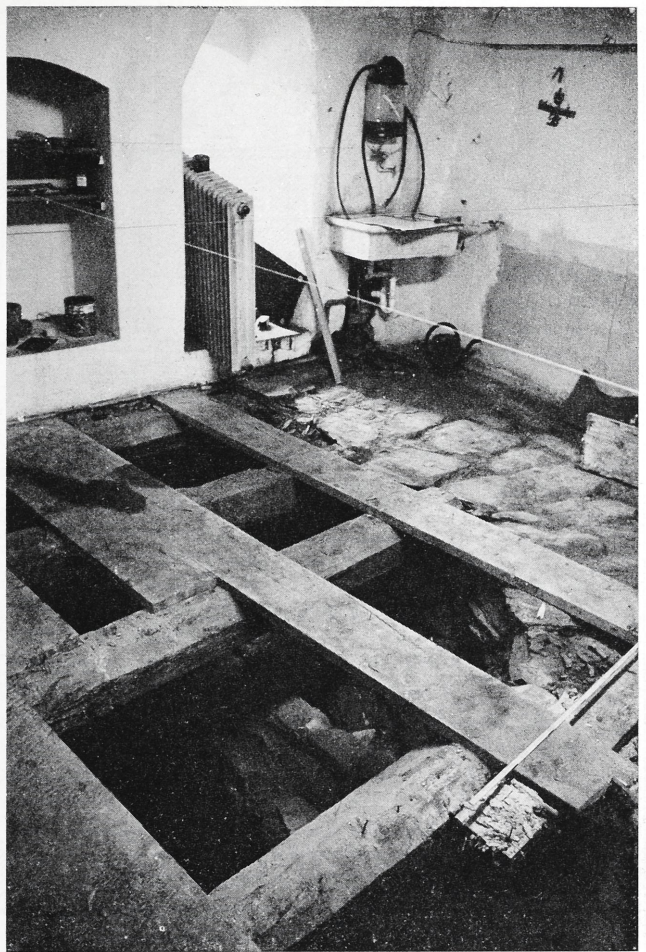
Abb. 2. Marksburg, Große Gewölbekammer. Blick zur Außenmauer mit Fenster und Nische. Teilweise aufgenommener Dielenfußboden, darunter der Schacht mit der durchlaufenden Rinne. Aufgenommen von Thomas Ludwig, 1.—3. Juli 1985, Negativnummer: = 436

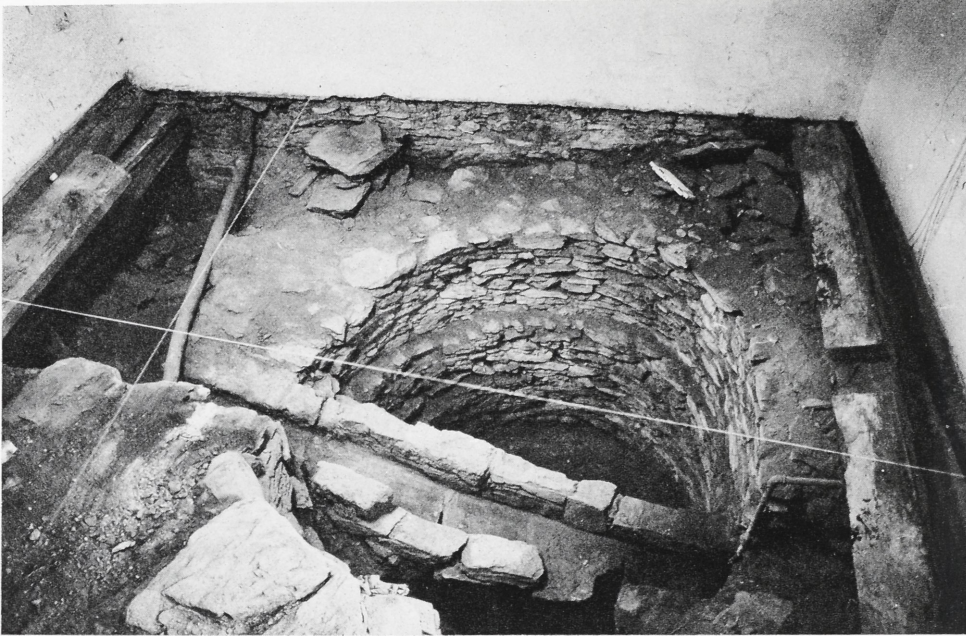
Abb. 6. Marksburg, Große Gewölbekammer. Nach Herausnahme des Dielenbodens und der Deckenbalken. Schacht mit der Wasserrinne, Blick gegen die Mauer des Kapellenturms. Links das von B. Ehardt angelegte Wasserrohr. Im Vordergrund der Fußboden aus Schieferplatten. Aufgenommen von Thomas Ludwig 1.—3. Juli 1985, Negativnummer: = 441

Die Rinne scheint durch den schon bestehenden Schacht hindurchgebrochen zu sein. Zwar ließ sich eine Baufrage zwischen Rinne und Schacht nicht mit Sicherheit feststellen, da weitgehend gleiches Material verwendet wurde, doch weisen die Störungen des Schachtrandes und die Verwendung von Tuffstein für die Rinne eher auf eine spätere Bauzeit der Rinne. Auch wird der Pfeiler in der Mitte des Schachtes, auf dem die Rinne aufliegt, erst verständlich bei einem nachträglichen Einbau der Rinne. Bei schon bestehender Rinne hätte man den Schacht — wenn überhaupt — gewiß in anderer Form angelegt.

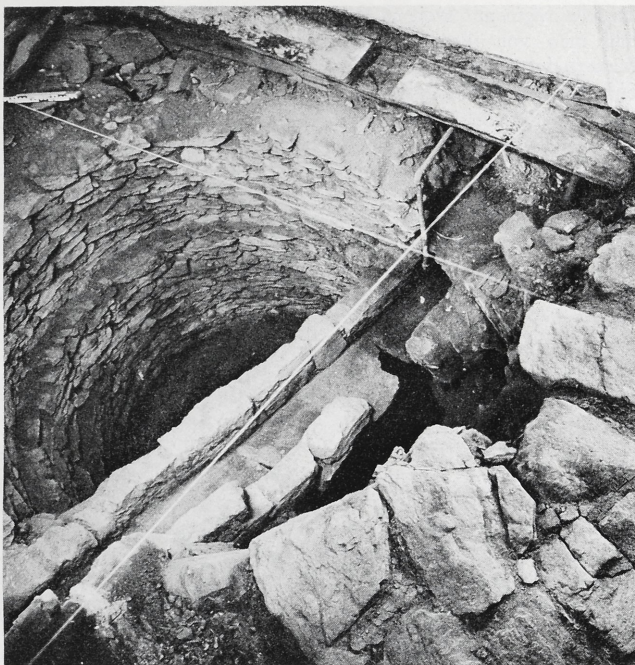
Abb. 7. Marksburg, Große Gewölbekammer. Nach Herausnahme des Dielenbodens und der Deckenbalken. Schacht mit der Wasserrinne. Blick zur Außenseite. Rechts der Fußboden aus Schieferplatten. Aufgenommen von Thomas Ludwig 1.—3. Juli 1985, Negativnummer: = 444

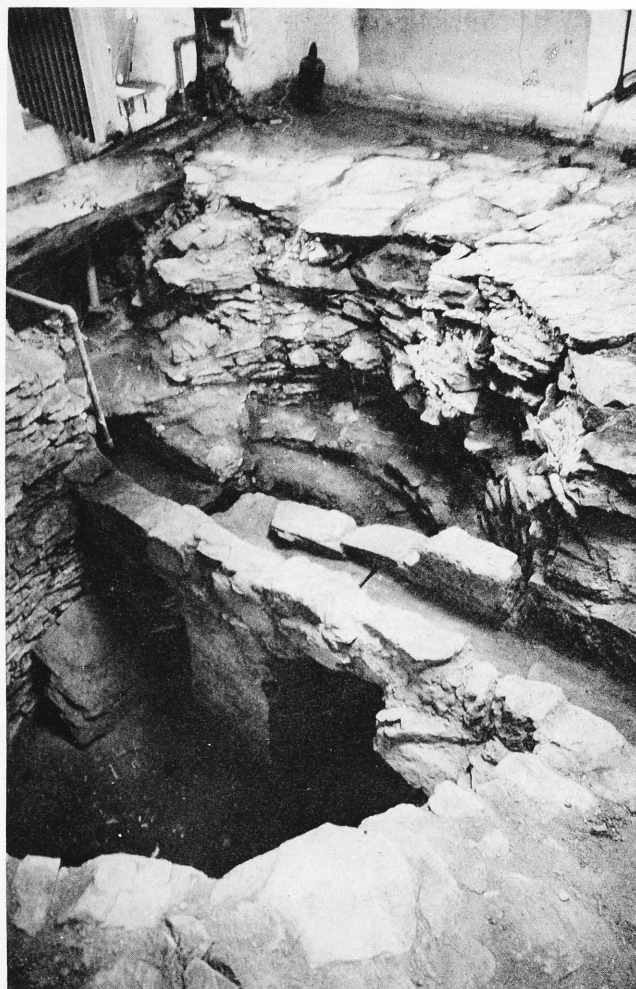
Um die Rinne quer durch den Schacht führen zu können, mußte man sie in der Mitte unterstützen, wozu man einen Pfeiler aus Sandsteinhandquadrern und Schieferbruchsteinen mauerte, der auf dem gewachsenen Fels steht und auf dem zwei Schieferplatten je zur Hälfte aufliegen. Vom Schachtrand her kragen Schieferplatten über, so daß durch eine dritte Platte in der Mitte die Überbrückung hergestellt ist.

Abb. 8. Marksburg, Große Gewölbekammer. Nach Herausnahme des Dielenbodens und der Deckenbalken. Schacht mit der Wasserrinne, die in der Mitte auf einem Pfeiler liegt. Blick gegen die Außenseite und die Trennwand. Aufgenommen von Thomas Ludwig 1.—3. Juli 1985, Negativnummer: = 446
