PRAXIS DER DENKMALPFLEGE

Der Brand auf Schloß Hautefort

Über den Brand auf Schloß Hautefort bei Périgueux, der 1968 wesentliche Teile dieses Baues vernichtete, teilt uns *Baron H. de Bastard* folgende Einzelheiten mit:

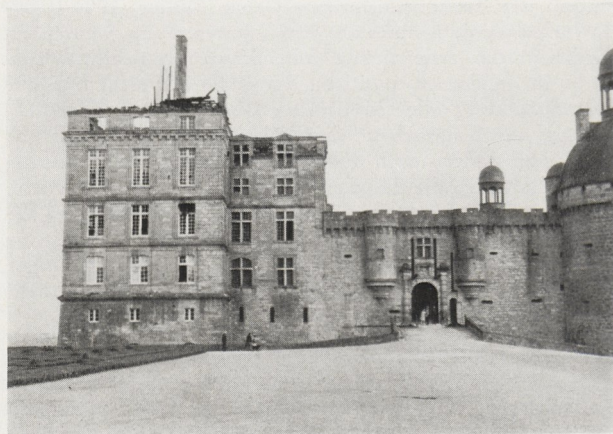
„Hautefort brannte in der Nacht vom 30. zum 31. 8. 1968 zwischen 2 und 7 Uhr früh. Ich bewohne den Westflügel des Schlosses seit fast 2 Jahren; es waren noch 3 Freunde und 6 Dienstpersonen anwesend. Das Feuer begann im Südostflügel über dem Hof, veranlaßt durch die Gewissenlosigkeit zweier Besucher, die ihre Zigaretten in Sägespäne geworfen hatten die in den Dachstühlen an bestimmten Stellen ausgelegt waren, um zu vermeiden, daß Regenwasser aus den vom Dach kommenden Traufen Beschädigungen an den Decken verursachte.“

Abb. 1
Schloß Hautefort. Westfassade nach dem Brand

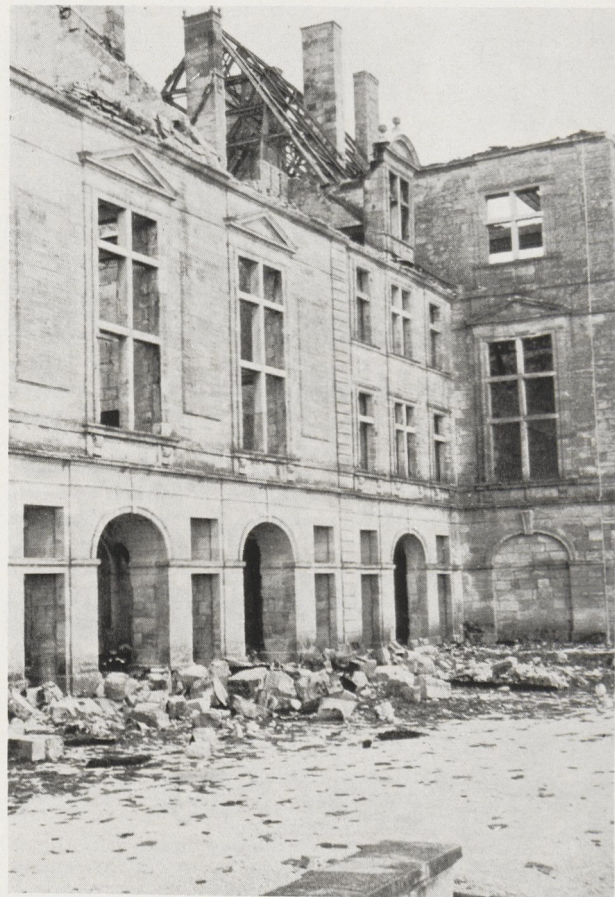
Abb. 2
Schloß Hautefort. Hof. Grand corp de logis, von Südost
