## Denkmalpflegerische Überlegungen zur Sanierung der Ringmauer des Pfalzgrafenstein

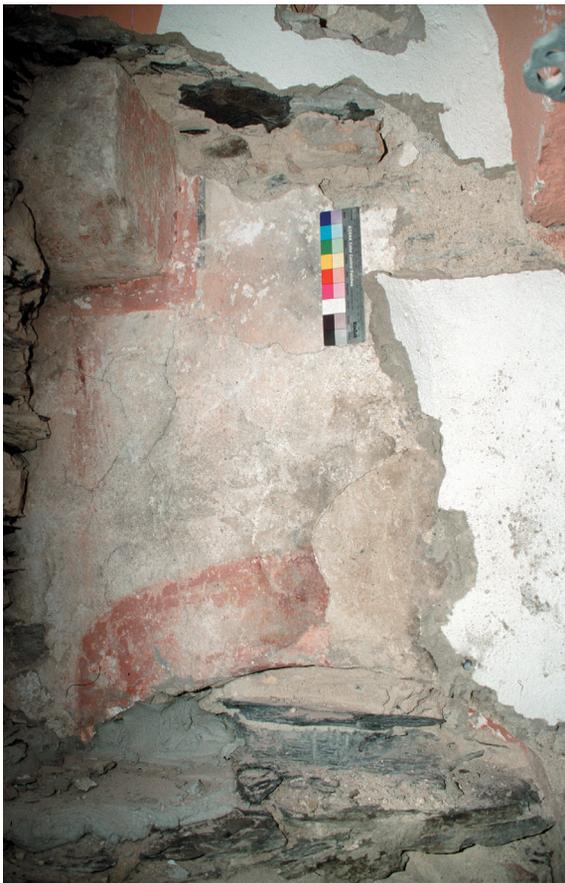
Abb. 20. Farbbefunde an der Südosttoureille (Foto: Karen Keller, Köln).

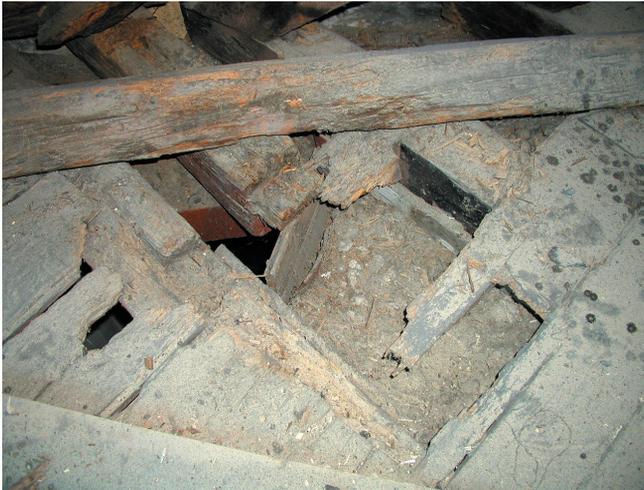
Abb. 21. Südwestliche Ecktourelle, zerstörter Kehlbereich (Foto: LBB, Koblenz; Christiane Gabel).

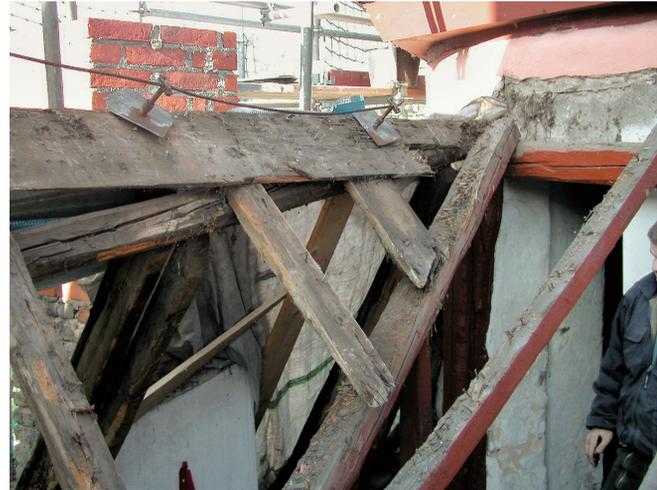
Abb. 22. Zerstörtes Dach zwischen nordwestlicher Ecktourelle und Kommandantenbau (Foto: wie Abb. 21).

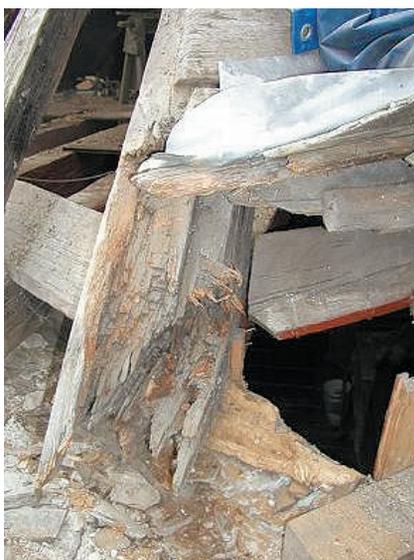
Abb. 23. Zerstörter Sparrenfuß (Foto: wie Abb. 21).

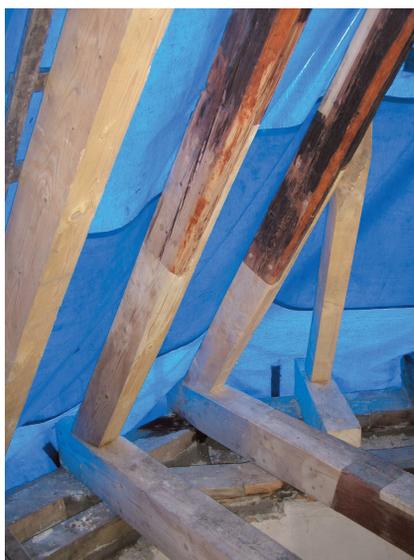
Abb. 24. Reparierter Sparrenfuß (Foto: wie Abb. 21).

verblattet wurden (Abb. 24). An der Südspitze wies der Unterzug vor der Geschütz- bastion Kernfäule auf, so dass eine Tragfähigkeit nicht mehr garantiert war (Abb. 25). Der Balken musste aus statischen Gründen kom- plett ersetzt werden. Auf Wunsch der Denkmalpflege wurde ein Großteil der Hutmuttern der statisch unverzichtba- ren Gewinde zurückgeschnitten und mit Holzdübeln verdeckt (Abb. 26). In der Geschütz- bastion beließ man die Decke unverschalt, was sicherlich im 17. Jahrhundert so vorgesehen war, um den Pulverdampf der dort stehen- den Kanonen besser ableiten zu könn- en. Dem Besucher bietet sich jetzt ein faszinierender Blick ins Dachwerk der Südspitze. Auch die Dachgauben waren in sehr schlechtem Zustand (Abb. 27). Einige mussten komplett ersetzt werden, die meisten blieben erhalten, waren aber durch teils sehr kleinteilige Vierungen zu stabilisieren und aufzuarbeiten (Abb. 28). Gleiches gilt für die Giebel der Auslugerker, die ebenfalls stark ergänzt werden mussten (Abb. 29). Gravierender an mehreren Auslugerkern war, dass die Balkenköpfe tragender Balken teil- weise verfault waren und somit nicht im Verband mit der Wand standen (Abb. 30). Auch sie waren zu ersetzen oder durch angeschuhete Metallplatten wieder in der Wand zu verankern. Zum Problemfeld „Dachsanie- rung“ gehörte neben der zimmermanns- mäßigen Aufarbeitung auch der Befall des Holzes mit Schädlingen, hier vor- nehmlich mit dem so genannten Ge- scheckten Nagekäfer. Befallen waren das Dachwerk der Südspitze und der Kommandantenbau. Eine Entfer- nung sämtlicher befallenen Holz- teile war nicht möglich, da dies die Zerstörung der historischen Dachkonstruktion zur Folge gehabt hätte. Die befallenen Hölzer wurden deshalb bis auf festes Gefüge zurückgeschnitten und mit neuen Hölzern ergänzt/verblattet. Auf den Einsatz der Bestrahlung mit Mi- krowelle wurde zumindest im Fall der Südspitze aus Kostengründen verzich- tet. Da die Bestrahlung zudem zwar den aktuellen Befall zerstören, zukünf- tigen aber nicht wirksam verhindern kann, wurde eine zyklische Überprü- fung vereinbart. Dagegen wurde am Kommandantenbau ein reduzierter Mikrowellen-Einsatz befürwortet. Die historischen Dachbegrünungen der Gauben, Erker, Tourelle und Türme mussten ebenfalls aufgearbei-

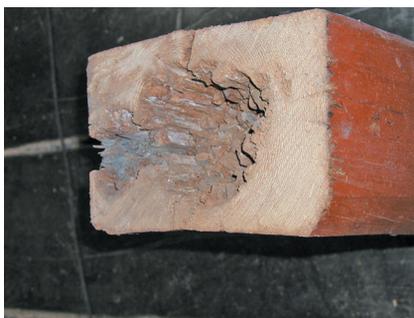
Abb. 25. Unterzug der Südspitze, Kernfäule (Foto: wie Abb. 21).

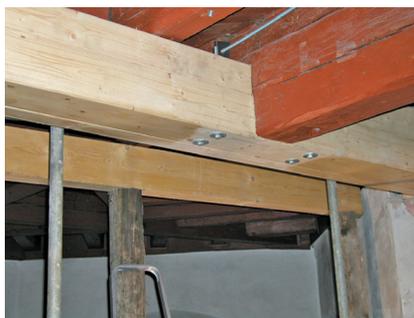
Abb. 26. Ausgetauschter Unterzug der Südspitze (Foto: wie Abb. 21).

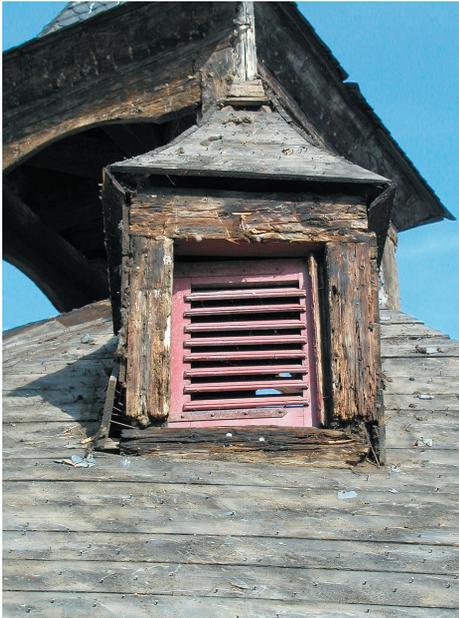
Abb. 27. Gaupe vor der Überarbeitung (Foto: wie Abb. 21).

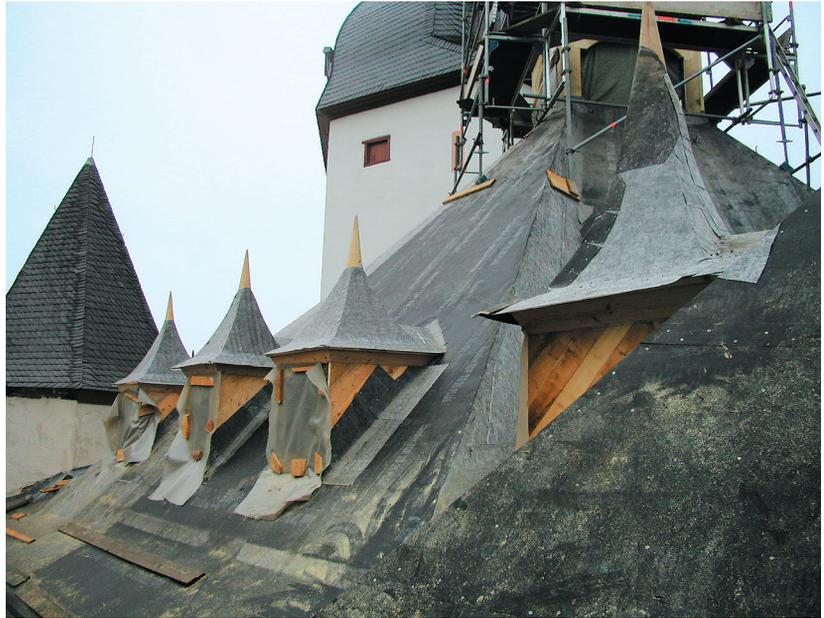
Abb. 28. Gauben der Ostseite nach der Überarbeitung (Foto: wie Abb. 21).

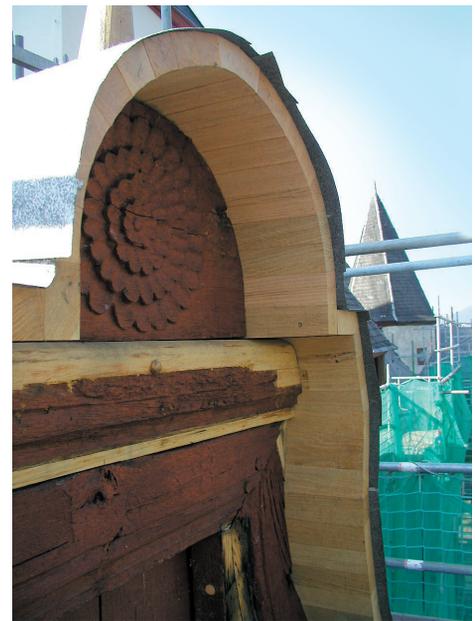
Abb. 29. Auslugerker, Giebfeld mit ausgetauschter Rahmung (Foto: wie Abb. 21).

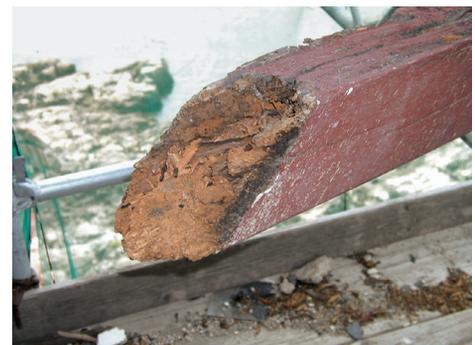
Abb. 30. Auslugerker, verfallener Balken (Foto: wie Abb. 21).
