Karen Keller

Restauratorische Arbeiten am Pfalzgrafenstein

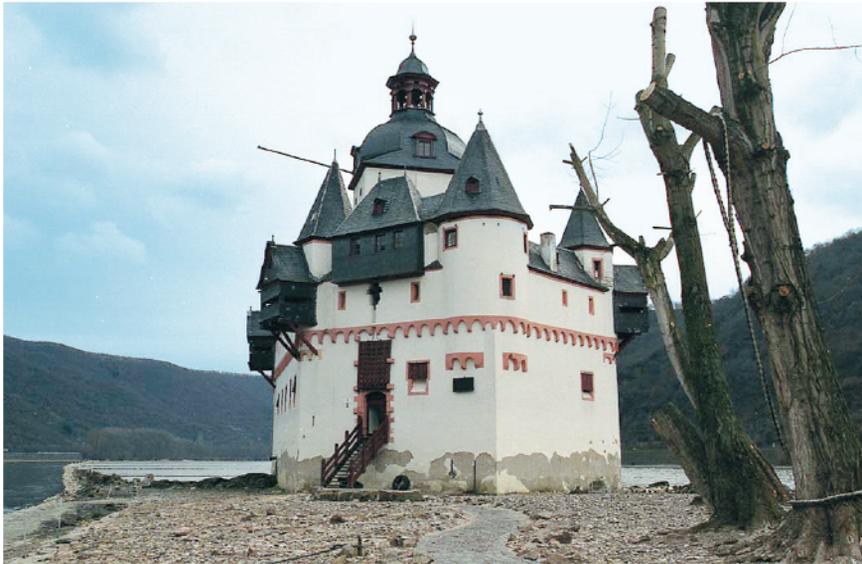
Abb. 51. Ansicht von Norden, Zustand im Jahr 2003 vor Beginn der Maßnahmen, mit der Farbfassung von 1970/71.

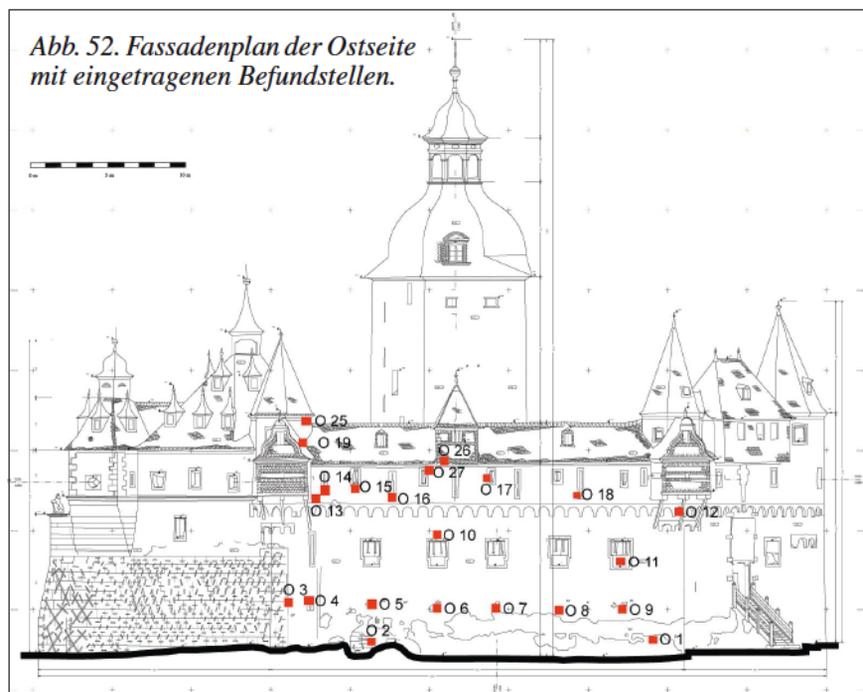
Abb. 52. Fassadenplan der Ostseite mit eingetragenen Befundstellen.

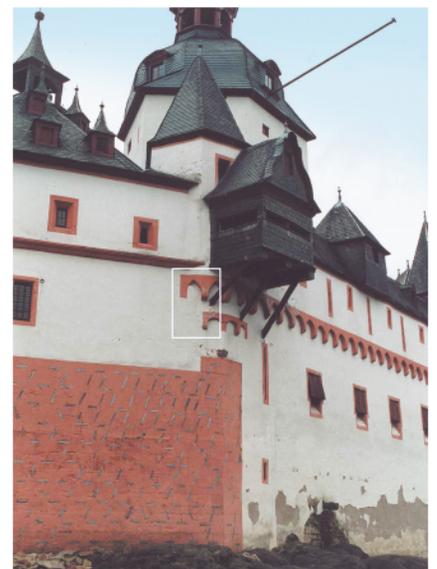
Abb. 53. Südostseite, Bereich der Bau-naht: Der barocke Bastionsanbau von 1605-07 überdeckt die mittelalterliche Außenmauer des Südostturmes.

freilegen zu können. Die Größe der Öffnung wurde von der Baukommission beschlossen, denn das Entnehmen der Mauersteine bedeutete in diesem Bereich einen massiven Eingriff in den barocken Mauerverband (Abb. 53).

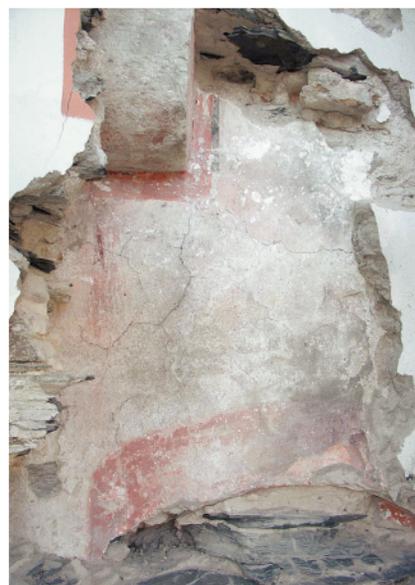
Abb. 54. Die zwei mittelalterlichen Außenfassungen haben sich auf der Südostseite der Ringmauer unter dem Mauerwerk der angebauten Bastion von 1605-07 erhalten.

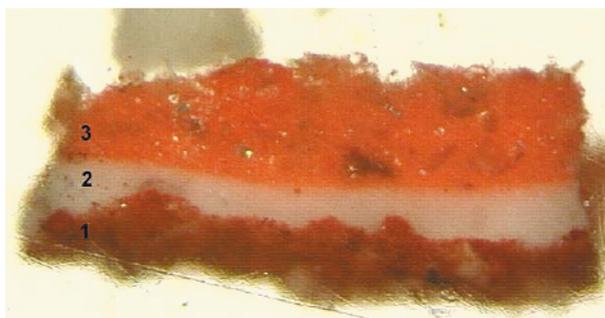
Abb. 57. Anschliff, Beschreibung der Schichtenfolge von unten (200fache Vergrößerung): Die Weißfassung der Wandflächen ist nur in den Randbereichen im Bereich der Rotfassung der Blendbogen aufgetragen worden, daher nicht in allen Befundstellen erhalten. Dunkelrot = 1. Fassung; Weiß = 2. Fassung der Wandflächen; Rot = 2. Fassung der Blendbogen.

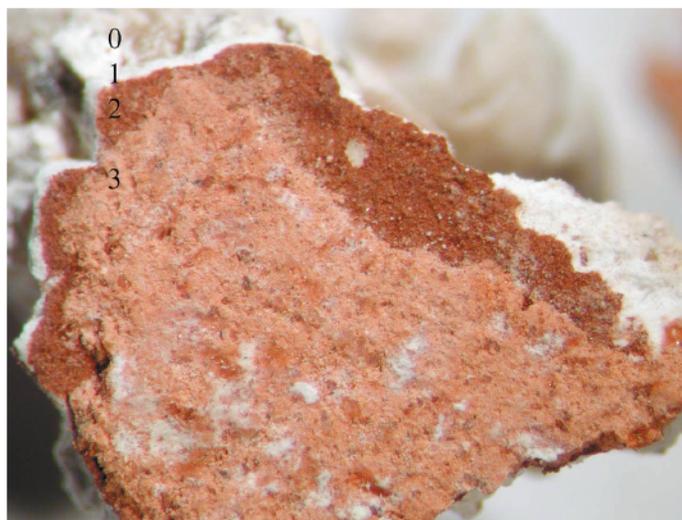
Abb. 58. Aufsicht auf ein Fassungsfragment der mittelalterlichen Fassung (20-fache Vergrößerung) (Bereich Baunacht Südostturm). Beschreibung der Schichtenfolge:

0 = Putz, mittelalterlicher Feinputz; 1 = Kalktünche der Wandfassung; 2 = bauzeitliche dunkelrote Fassung der Blendbogen; 3 = mittelalterliche Zweitfassung (vor dem Anbau der Bastion von 1605-07).

Bei der zweiten mittelalterlichen Farbfassung sind die Wandflächen wiederum weiß getüncht und ausgewählte Architekturteile farbig betont. Im Bereich der Bogenfelder befinden sich Putzausbesserungen mit einem hellbeigen Kalkputz. Erkennbar ist der Ausbesserungsputz durch deutliche Putzüberlappung und Überdeckungen der ersten Farbfassung. Dieser Ausbesserungsputz ist dem bauzeitlich verwendeten Putz sehr ähnlich, bei seinem Zuschlagsmaterial handelt es sich ebenfalls um angeschwemmten Rheinsand. Der rote Farbton für die Absetzungen einiger Architekturelemente ist deutlich heller als das Rot der Erstfassung (Abb. 58).

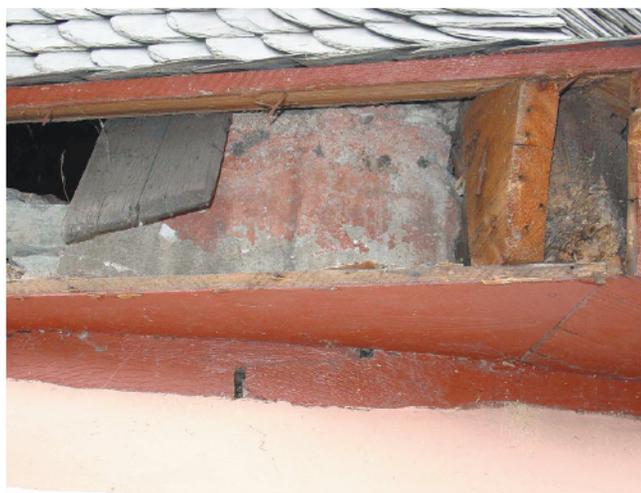
Abb. 61. Turm: Hinter den später eingefügten Traufbrettern ist die zweite mittelalterliche Rotfassung erhalten.

Die Rotfassung der Putzfelder zwischen den Dachbalkenköpfen an den vier Türmen ist stratigrafisch – also nach der Schichtenanalyse – der zweiten mittelalterlichen Rotfassung zuzuordnen. Unter den später angefügten Traufbrettern der südöstlichen Turmbedachung und am Nordturm haben sich ebenfalls Fragmente der roten Fassung erhalten, die zu einem ca. 20 cm breiten umlaufenden Band gehörten (Abb. 61).

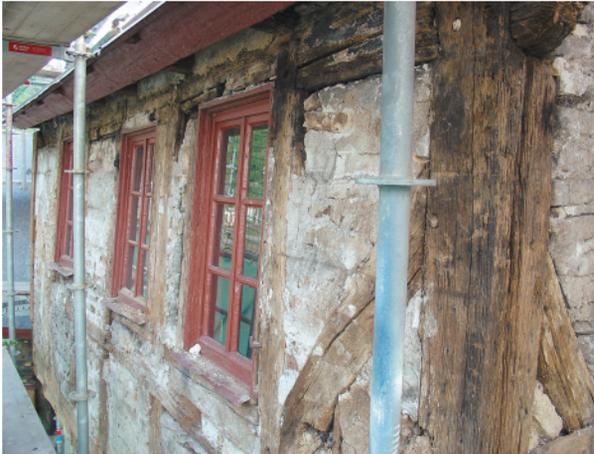
Abb. 62. Nordostfassade des Kommandantenbaues nach der Abnahme der Verschalung.

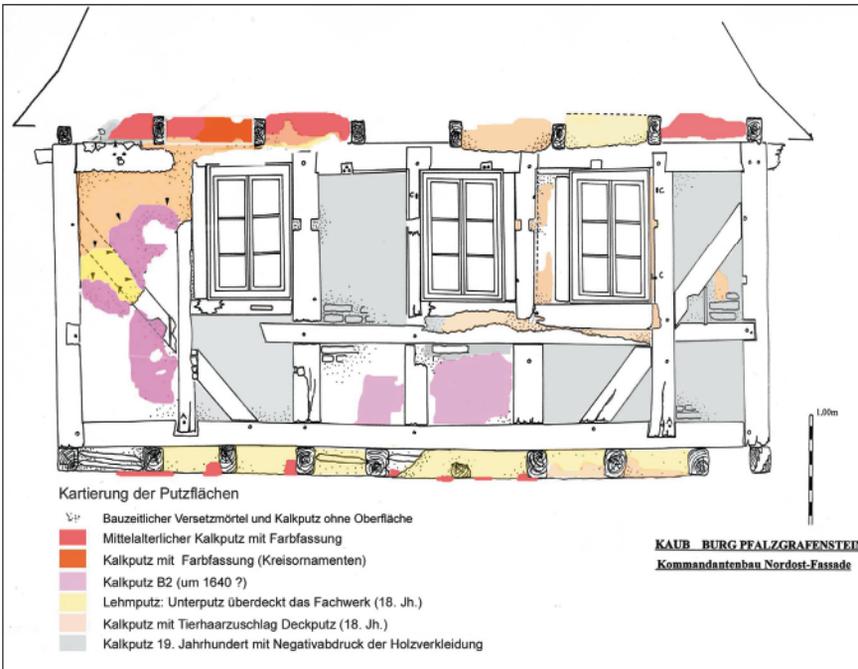
Abb. 63. Nordostfassade, Ansicht: Auf den mit Backsteinen vermauerten Gefachfeldern zwischen den Dachbalken liegt teilweise noch der mittelalterliche Putz auf. Farbfassungsbefunde sind im 1., 2., 3. und 7. Feld von Osten erhalten, diese Bereiche wurden für die Dauer der Sicherungsmaßnahmen am Kommandantenbau ausgebaut.

An der Nordseite (Abb. 63 bis 66) in den mit Backsteinen vermauerten Gefachfeldern zwischen den Dachbalken liegt, wie beschrieben, teilweise noch der mittelalterliche Putz mit Farbbefunden auf. Da sich die Balken der Fachwerkkonstruktion in einem schlechten Erhaltungszustand befinden, wurden umfangreiche Maßnahmen an der Holzkonstruktion aus statischen Gründen nötig, zumal bereits eine Lockerung des Putzgefüges auf den Mauersteinen mit daraus sich ergebenden Hohlstellen und Rissbildungen vorliegt. Solche Arbeiten würden den Bestand an Putzen und Fassungen durch Erschütterungen gefährden. Besonders der notwendige Austausch von Balkenköpfen wäre aufgrund des direkten Anschlusses des Putzes an die Dachbalkenköpfe selbst bei einer Verschalung und Konservierung in situ nicht ohne Verluste durchführbar. Aus diesen Gründen

wurden die bedeutenden mittelalterlichen Farbbefunde einschließlich des fassungstragenden Putzes ausgebaut. Die Füllungen zwischen den Fachwerkbalken bestehen – wie beschrieben – aus mittelalterlichen, mit Kalkputz versetzten gebrochenen oder ganzen Backsteinen. Das Gefüge ist gelockert, es liegen lose Putzstücke auf, Hohlstellen zwischen dem Sichtputz und den Gefachfüllungen sind feststellbar. Von der Möglichkeit, den Putz zusammen mit den Steinen, an denen er haftet, auszubauen, wurde bei den gut erhaltenen Flächen aufgrund des Gesamtgewichts und den nicht kalkulierbaren Gefügelockerungen Abstand genommen. Nur ein Teilstück konnte auf diese Weise gesichert werden.

Durch die Stabilisierung der Fassung und der oberen Putzschicht mit dem so genannten flüchtigen Bindemittel Cyclododecan⁹, einer Baumwollgaze sowie einer Verschalung aus Holz konnten die Backsteine jedoch auf der von der Fassade abgewandten Seite von oben in vorsichtiger Handarbeit ausgebaut werden.

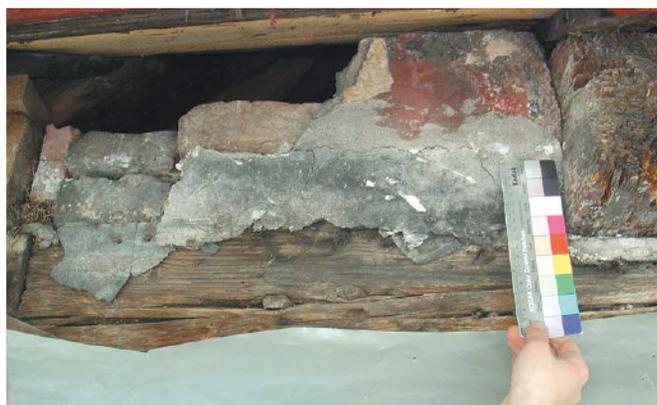
Abb. 64. Kommandantenbau Zweitfassung: Die verputzten Felder waren weiß, und ein schwarzer Begleiter rahmt die schwarzen Balkenköpfe; die Rotfassung ist der dritten Fassung zuzuordnen.

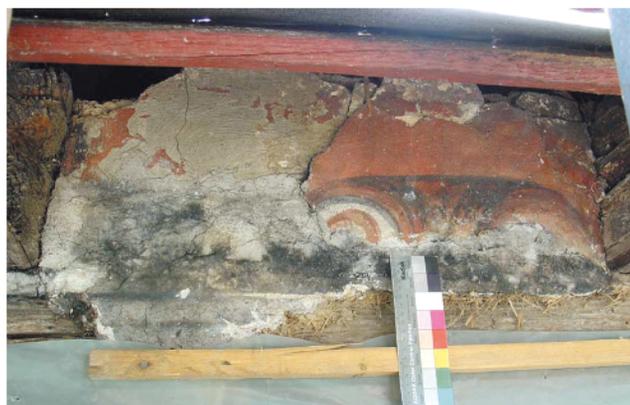
Abb. 65. Kommandantenbau: dritte Fassung der Füllungen zwischen den Dachbalken.

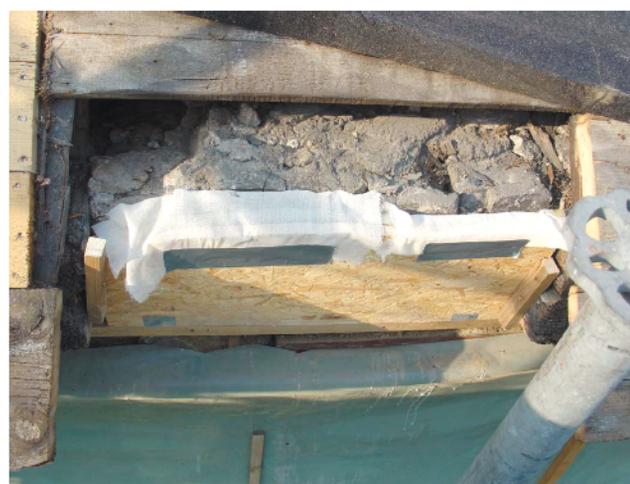
Abb. 66. Stabilisierung des Putzgefüges und der Farbfassung vor dem rückseitigen Ausbau der mittelalterlichen Backsteine und des Versetzmörtels.

Die Arbeiten erfolgten behutsam, mit wenig Erschütterung und – zur Stabilisierung des mittelalterlichen Putzgefüges – mit weiterem rückseitigem Auftrag des flüchtigen Bindemittels nach der Herausnahme eines jeden Steines. Nach der Entfernung des letzten Steines blieb nur noch der Putz – gegen die Verschalung gelehnt – stehen. Besonders vorsichtig erfolgte sein „Abklappen“ auf das Schalungsbrett. In der Restaurierungswerkstatt konnte im Anschluss das Putzgefüge rückseitig mit Kalkputz für den Wiedereinbau verstärkt werden. Das bauhistorisch wichtige Farbfeld mit der Kreisornamentik wird nicht wieder eingebaut, sondern – für den Besucher zugänglich – im Inneren ausgestellt werden.

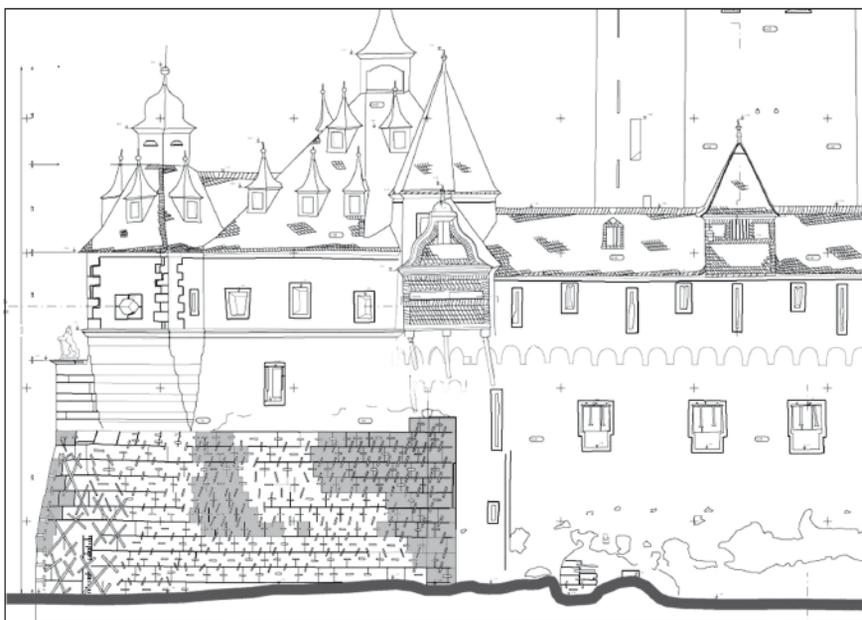
Abb. 67. Ostseite der Südspitze, Bastionsanbau von 1605-07: Kartierung des Umfangs an Basaltsteinen (hellgraue Steine) im barocken Mauerwerk.

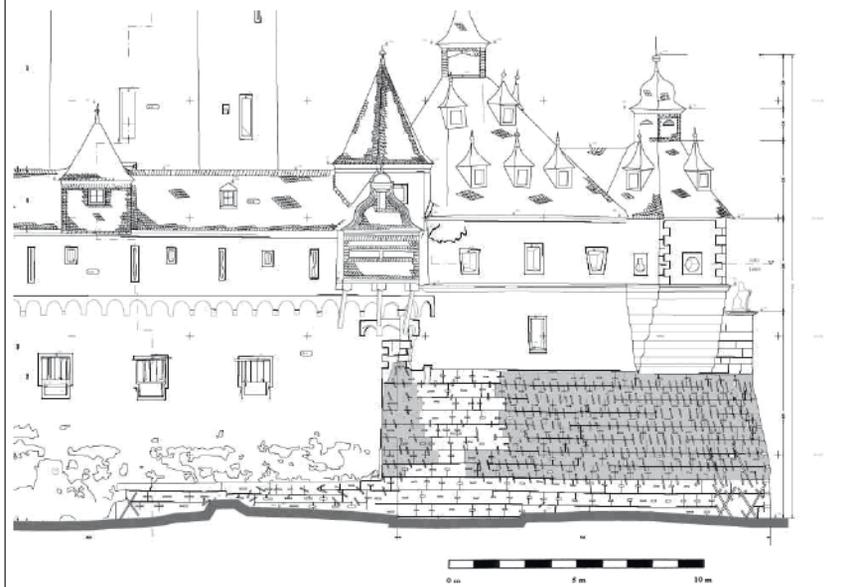
Abb. 68. Westseite der Südspitze, Bastionsanbau von 1605-07: Kartierung des Umfangs an Basaltsteinen (hellgraue Steine) im barocken Mauerwerk.

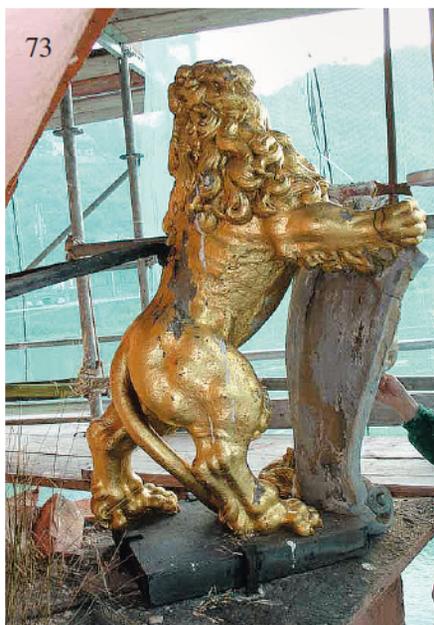
Abb. 73. Wappenlöwe, Vorzustand.

Die Sandsteinskulptur ist durch die exponierte Aufstellung an der Südspitze extrem der Witterung ausgesetzt. Daher waren als Hauptschäden Risse, Ausbrüche und schalig verworfene Abhebungen am Wappenschild und an den oberen Tatzen des Löwen

vorhanden. Die Steinoberfläche war in aufgebrochenen Partien stark sandend. Besonders gefährdet waren infolge der Rissbildung die rechte Vorderpfote, Teilstücke des Mauls und des Wappens. Am Körper des Löwen befand sich schon eine übervergoldete, ca. 30 cm lange und 20 cm breite Fehlstelle im Fell.

Die sichtbare Farbfassung des Wappens war nur reduziert erhalten, und die Goldfassung des Löwen hob sich in kleinen Schollen vom Untergrund ab. An den Rückseiten der Schollen hafteten häufig Gesteinskörner. In stark beregneten Oberflächen lag ein Totalverlust der Fassung vor. Die kleinen Schollen waren offensichtlich durch die Wasserdampfdurchlässigkeit der Goldgrundierung verursacht worden (Abb. 73, 74).

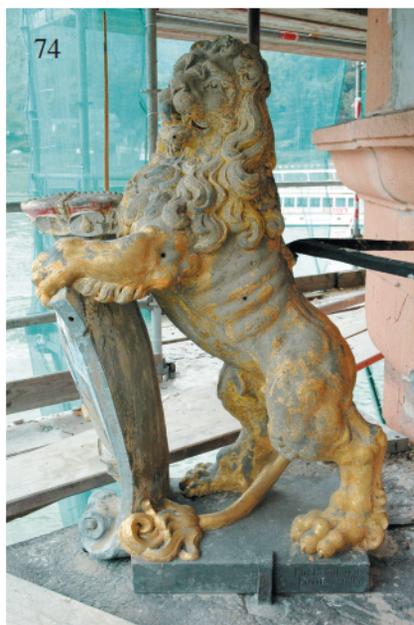
Abb. 74. Wappenlöwe, Zwischenzustand nach der Entfernung der losen Farbschichten und dem Einsetzen von Armierungen (die Bohrlöcher sind noch offen).

Für einen tragfähigen Untergrund wurden die Farbfassungsreste entfernt und im Anschluss die sandenden Natursteinbereiche mit nicht hydrophobierender Kieselsäureester gefestigt. Die Umgebung der Risse und deren Umfang wurden vor dem Einsetzen von Armierungen genau untersucht. Zur Vermeidung von Spannungen durch Temperaturerhöhungen wurden die Armierungen mit Carbonfasern ausgeführt. Die vorhandenen Fehlstellen im Naturstein waren nachzumodellieren und mit einer Steinerfüllungsmasse, gegebenenfalls mit Armierungen, zu stabilisieren und zu ergänzen (Abb. 75). Mit einer mineralischen Steinerfüllungsmasse wurden die Ausbesserungen im Stein bildhauerisch ausgeführt.

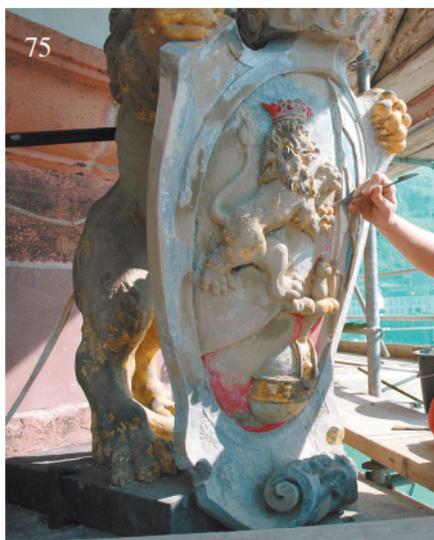
Abb. 75. Ergänzung der Fehlstellen im Stein.
