Tragwerksplanung und Holzschutz in der Denkmalpflege am Beispiel des Kommandantenbaues

Am Beispiel des Kommandantenbaues soll die Problematik des Holzschutzes und der statisch-konstruktiven Sicherung denkmalgeschützter Bausubstanz dargelegt werden. Der Kommandantenbau stellt einen kleinen Bereich des Pfalzgrafenstein dar. Er befindet sich im nordöstlichen

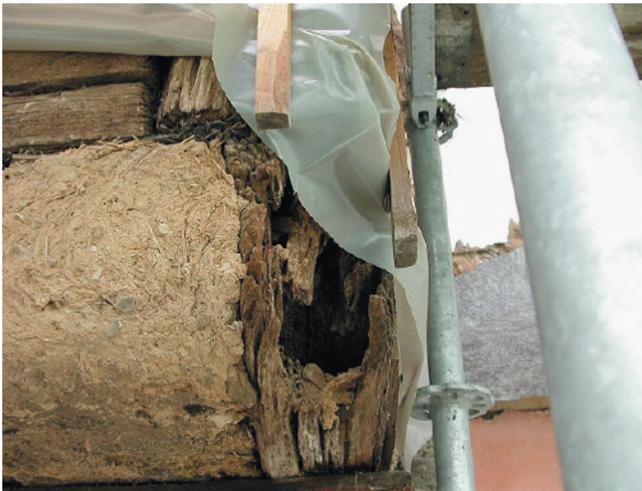
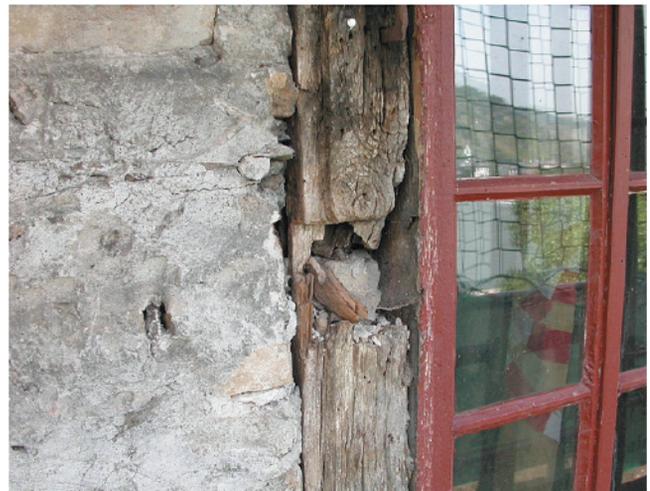
Abb. 80. und 81. Zerstörter Balkenkopf und Fehlstelle im Pfosten.

Die Balkenoberseiten sind mit Lehm überdeckt. Die ersten vorsichtigen Untersuchungen durch den Holzschutzsachverständigen ließen größere Schäden an den Anschlusspunkten der Sparren an die Deckenbalken vermuten. Mittels Anbohren wurden die Deckenbalken detailliert untersucht. Alle Balkenköpfe und bis auf einen alle Sparrenfüße waren pilzbefallen. Während bei den Sparren nur eine Querschnittsminderung von bis zu 30% vorlag, wiesen die Balkenköpfe zum Teil wesentlich höhere Schädigungsgrade auf. In der südwestlichen Ecke der Wohnung wurde die „Kölner Decke“ bereits bei früheren Sicherungsmaßnahmen durch Austausch eines Deckenfeldes repariert. Die Außenwände der Kommandantenwohnung waren von außen mit Schiefer verkleidet. Die tragende Konstruktion bildet das ausgemauerte Holzfachwerk, das auf tragenden Deckenbalken ruht. Die Deckenbalken ihrerseits belasten das Mauerwerk darunter. Das Holzfachwerk ist innen verputzt. Auch hier zeigten sich an den Holzeinbauten Konstruktions- und Substanzschäden (Abb. 80 bis 84).

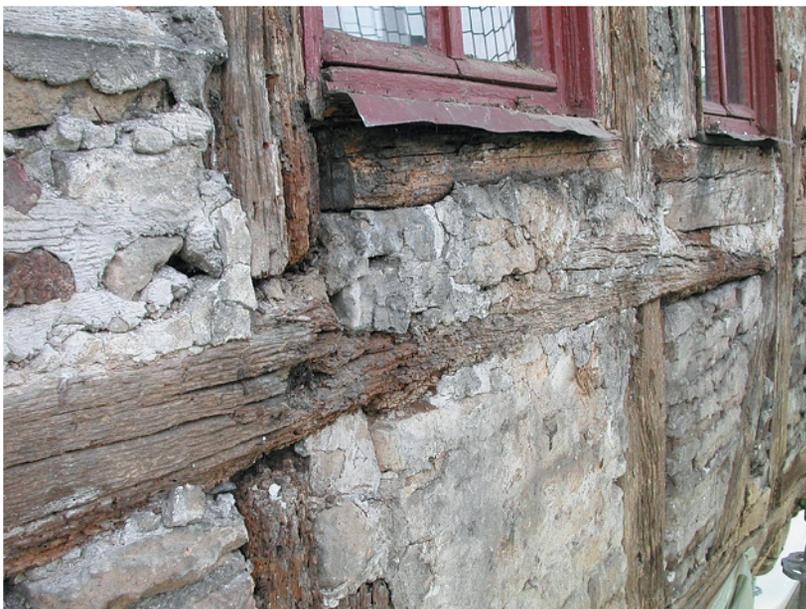
Am rheinseitigen Fachwerk lag erheblicher Pilzbefall an der Schwelle und am mittleren Fensterpfosten vor. Das gesamte Fachwerk war durch die Ausfluglöcher des Gewöhnlichen Nagekäfers gekennzeichnet. Bereichsweise war das Holz tiefgehend zerstört. Die Schäden an der innenhofseitigen Fachwerkwand entsprachen ungefähr denjenigen auf der gegenüberliegenden Seite. Hier waren der Eckpfosten mit drei kurzen Riegeln und teilweise der Brüstungsriegel nahezu nicht mehr belastbar.

Abb. 82. Fachwerkwand.

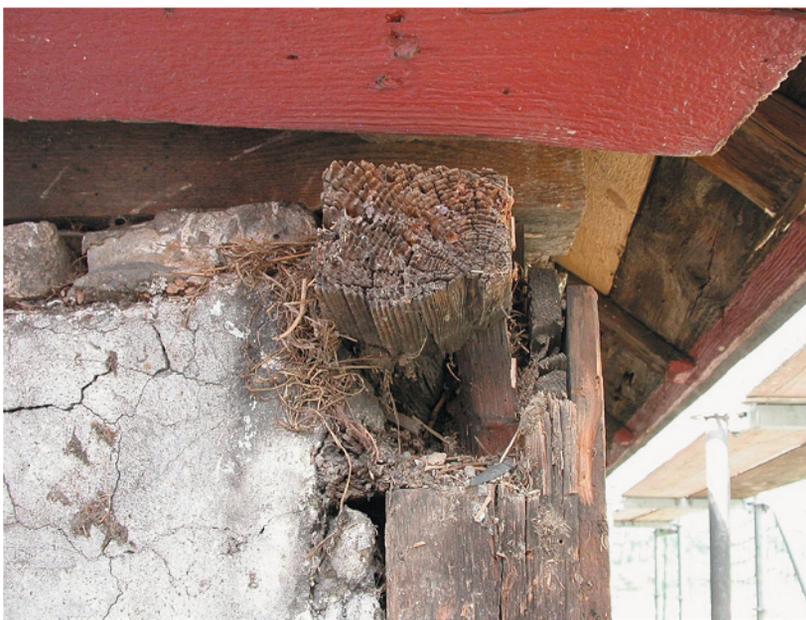
Abb. 83. Nicht kraftschlüssiger Anschluss Pfosten/Deckenbalken.

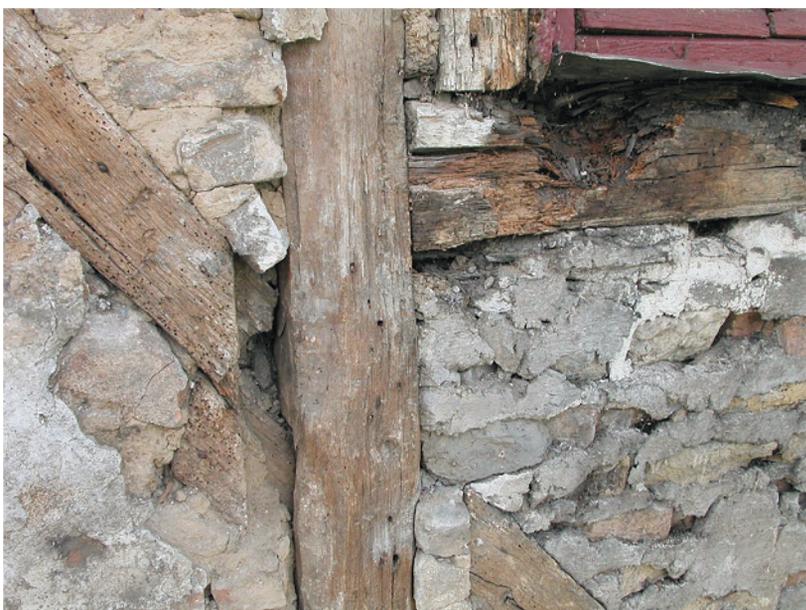
Abb. 84. Nicht kraftschlüssiger Anschluss Diagonalstrebe/Pfosten.
