Der Brand in der Herzogin-Anna-Amalia-Bibliothek in Weimar

Einleitung

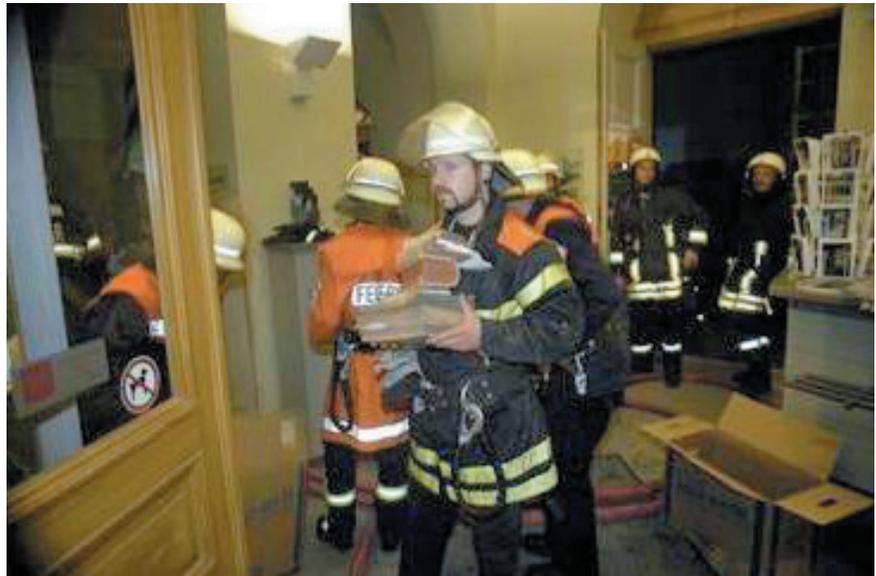
Abb. 1. Bergung von Büchern während des Brandes (Foto: M. Baar, Thüringer Allgemeine).

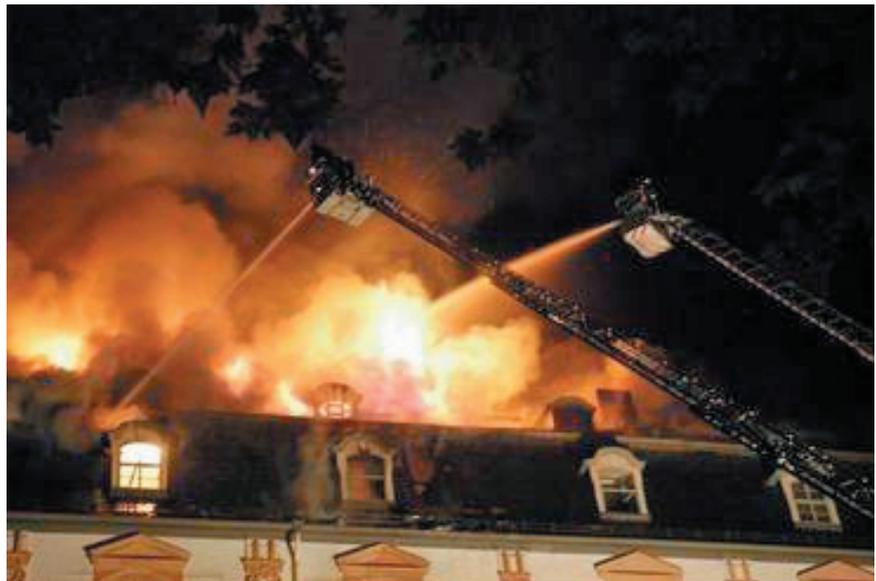
Abb. 2. Außenangriff nach Durchbrechen des Feuers (Foto: Autor der Thüringer Allgemeine).

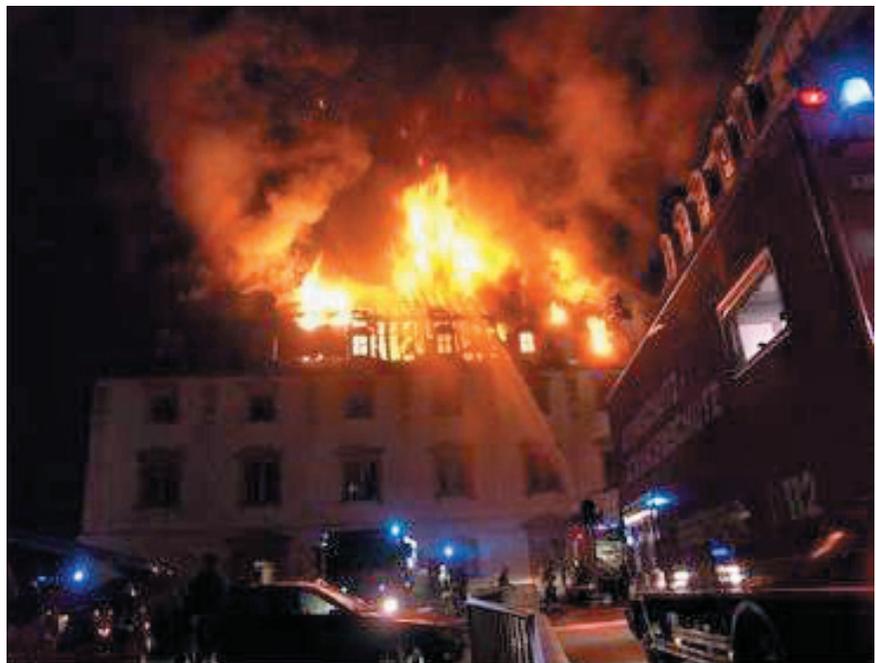
Abb. 3. Maximale Ausdehnung des Brandes (Foto: S. Margon, Thüringer Allgemeine).

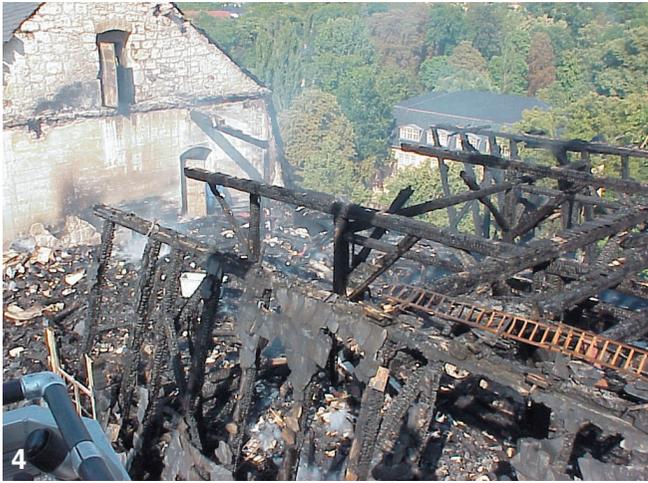
Abb. 4. Zerstörte Dachgeschossbereiche (Foto: E. Arnhold).

Das Schadensausmaß ist sehr unterschiedlich und daher auch unterschiedlich zu bewerten. Während das erste Dachgeschoss, in dem der Brand ausbrach, und das zweite Dachgeschoss zu einem großen Teil zerstört wurden (Abb. 4), sind im Rokokosaal sowohl Brand- als auch Wasserschäden festzustellen (Abb. 5 bis 8). Die Abb. 9 zeigt die wesentlichen durch den Brand und die Löscharbeiten aufgetretenen Schäden. Im Kernbereich des Hauses sind die Bereiche, die vollständig vom Brand zerstört oder schwer geschädigt sind (rote Kennzeichnung), zu sehen. Darunter befinden sich die Ebenen, die sowohl

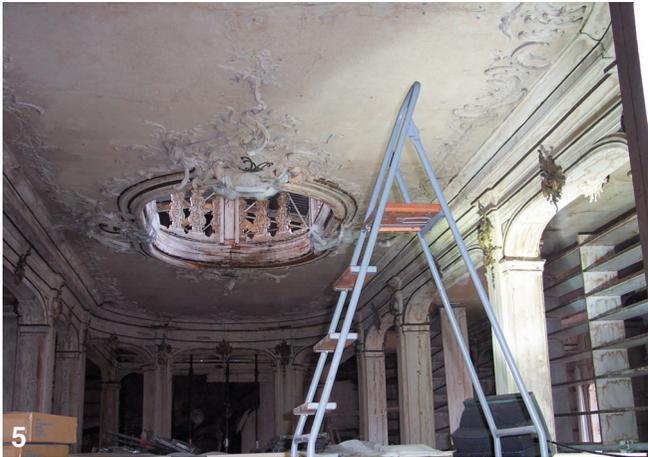
Abb. 6. Der Rokokosaal mit Resten des Löschschaums (Foto: E. Arnhold).

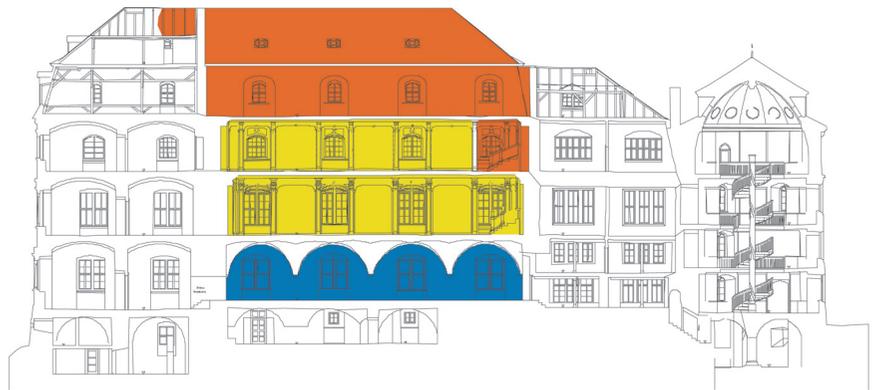
Brand- als auch Wasserschäden aufweisen (gelb). Im Erdgeschoss sind ausschließlich Wasserschäden anzutreffen (blau). Die weiß gekennzeichneten Räume im Kerngebäude sind ebenso wie die nördlichen und südlichen Erweiterungen einschließlich des Turmes ohne Schädigungen geblieben. Es ist daraus ersichtlich, dass sich die historischen Brandmauern bewährt haben.

Abb. 9. Darstellung der Schädigungen (Zeichnung Grunwald + Burmeister und Verf.).

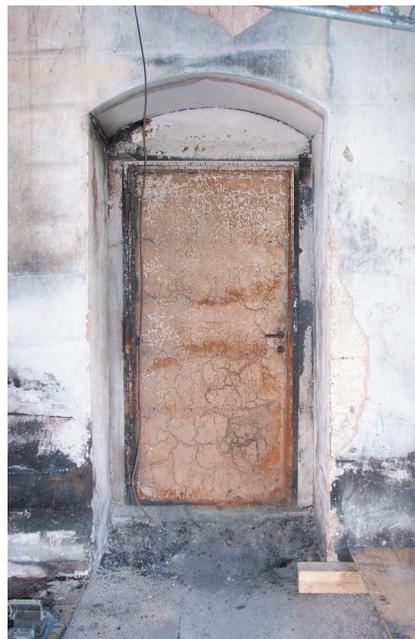
Die Trennmauer des Saals zum Anbau an der Nordseite hielt einschließlich der Türblätter im ersten und zweiten Dachgeschoss aus der zweiten Hälfte des 19. Jahrhunderts den mehrstündigen Brandbelastungen stand (Abb. 10).

Abb. 10. Brandmauer mit Türblatt (im ersten Dachgeschoss) aus dem 19. Jahrhundert (Foto: Verf.).

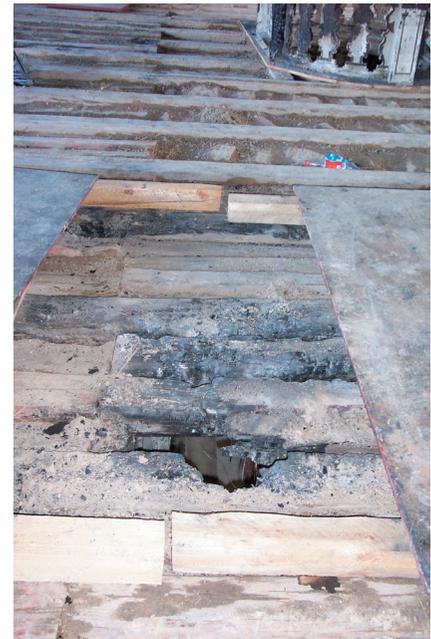
Lediglich im Bereich einer vor ca. 20 Jahren unsachgemäß eingebauten Kabeldurchführung kam es, wie in Abb. 11 ersichtlich, zu einem Branddurchbruch, der einen Löschtrupp zeitweilig gefährdete.

Abb. 11. Kabeldurchführung im zweiten Dachgeschoss nach dem Brand (Foto: E. Arnhold).

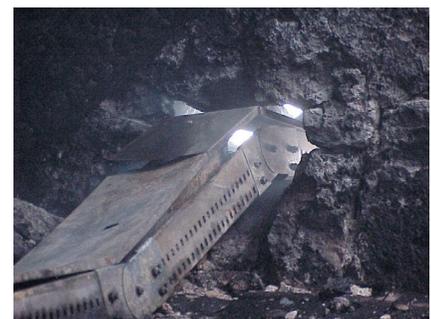
Abb. 12. Lokalisierter Bereich des Brandausbruchs (Foto: Verf.).

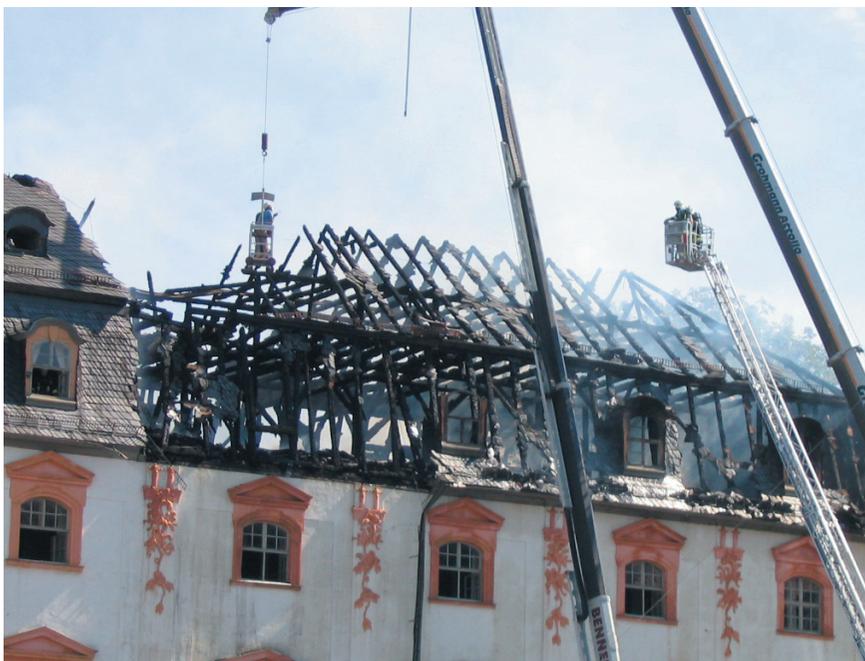
Abb. 13. Demontage des Dachwerkes (Foto: E. Arnhold).

Unmittelbar nach dem Brand wurde am 4. September mit dem Abbruch des Dachwerkes begonnen, um die Lasten der vom Brand geschädigten Geschossdecke innerhalb des Saals zu verringern (Abb. 13). Danach erfolgte der Aufbau eines Notdaches, um witterungsbedingte Schädigungen zu vermeiden. Zudem ergab sich die Notwendigkeit, noch im Gebäude befindliche Rauchbelastungen abzuführen (Abb. 14). Wenig später wurde eine technische Bautrocknung zur Verringerung der durch Löschwasser und -schäume eingetragenen Feuchte installiert (Abb. 15). Um einen weitgehenden Überblick über die Feuchteschäden durch den Löschangriff zu erhalten und eine effektive Trocknung zu erreichen, hat man die betroffenen Deckenkonstruktionen – soweit ohne größere Substanzschädigungen möglich – freigelegt und, wo nötig, die stark durchfeuchteten Deckenfüllungen aus Lehm ausgebaut. Dabei wurden umfangreiche Schädigungen durch Echten Hausschwamm entdeckt. Arbeitsbühne und Schutzgerüst dienen schadenskundlichen Ermittlungen (Abb. 16).

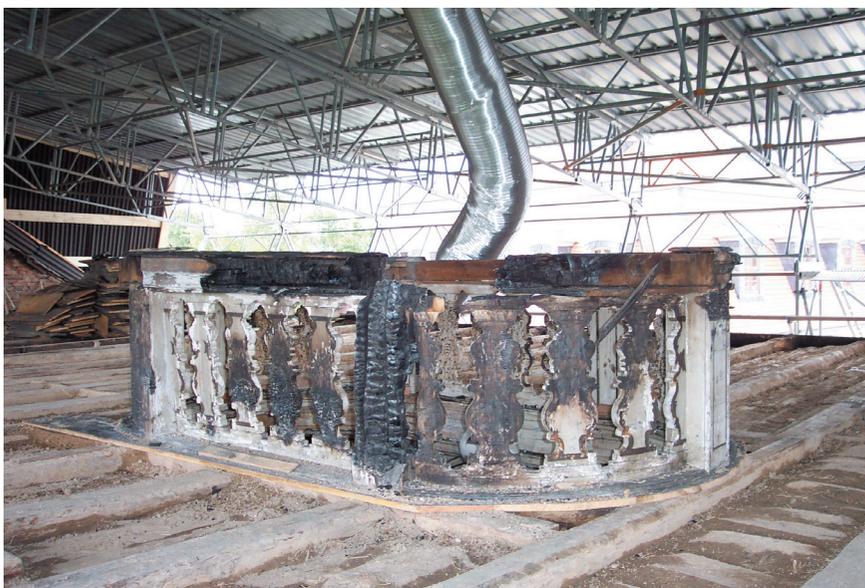
Abb. 14. Notdach und Rauchableitung (Foto: Verf.).

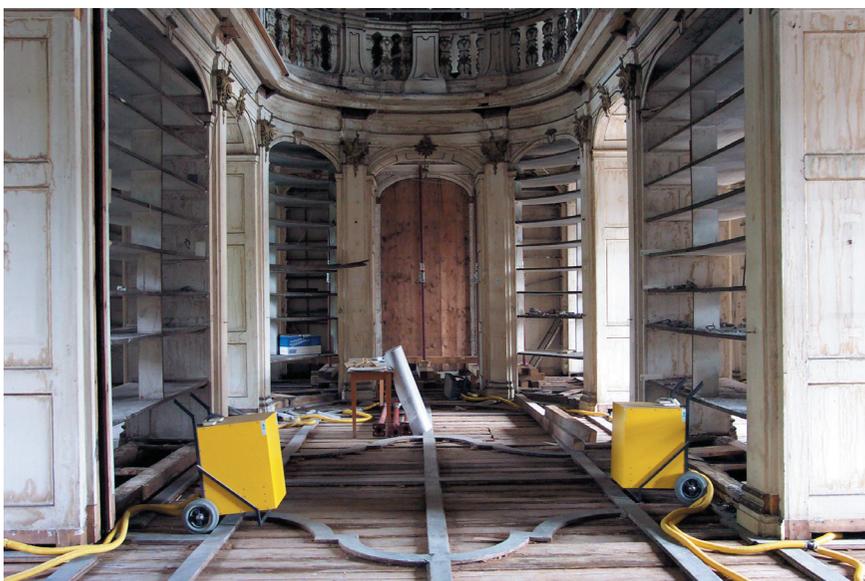
Abb. 15. Entfeuchtung nach Freilegen der Konstruktion (Foto: Verf.).

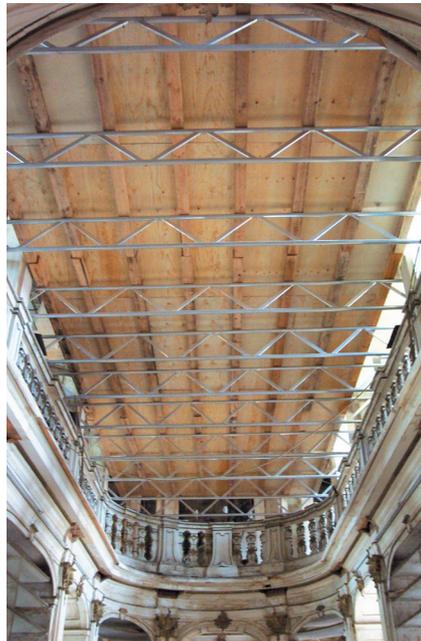
Abb. 16. Arbeits- und Schutzgerüst im Bibliothekssaal (Foto: Verf.).

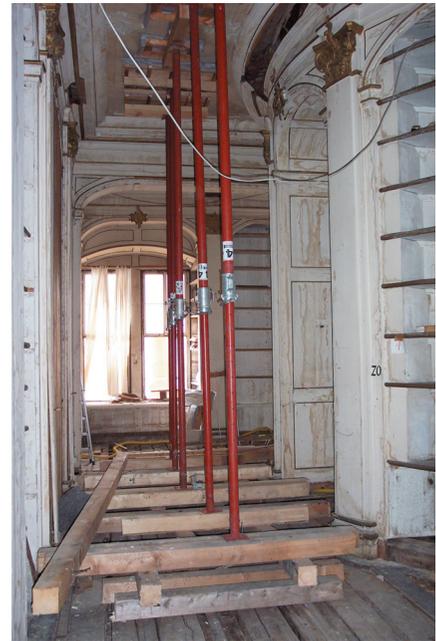
Abb. 17. Absteifungen innerhalb des Bibliothekssaals (Foto: Verf.).

An einigen gefährdeten Bereichen mussten Deckenfelder mit Absteifungen gesichert werden (Abb. 17). Für die Stuckdecken wurde als Methode der Sicherung die Verschraubung mit dem Untergrund gewählt. Anschließend wurden die Decken mit einer Kompressenschicht versehen, in die die gelösten Salze diffundieren werden.
