Untersuchungen zum Bestand an historischen Oberflächen an der Rheinbaufassade der Marksburg

Der nachfolgende Beitrag gibt Auszüge des Untersuchungsberichtes wieder, der in einer umfangreicheren Version dem Landesamt für Denkmalpflege Rheinland-Pfalz vorliegt.

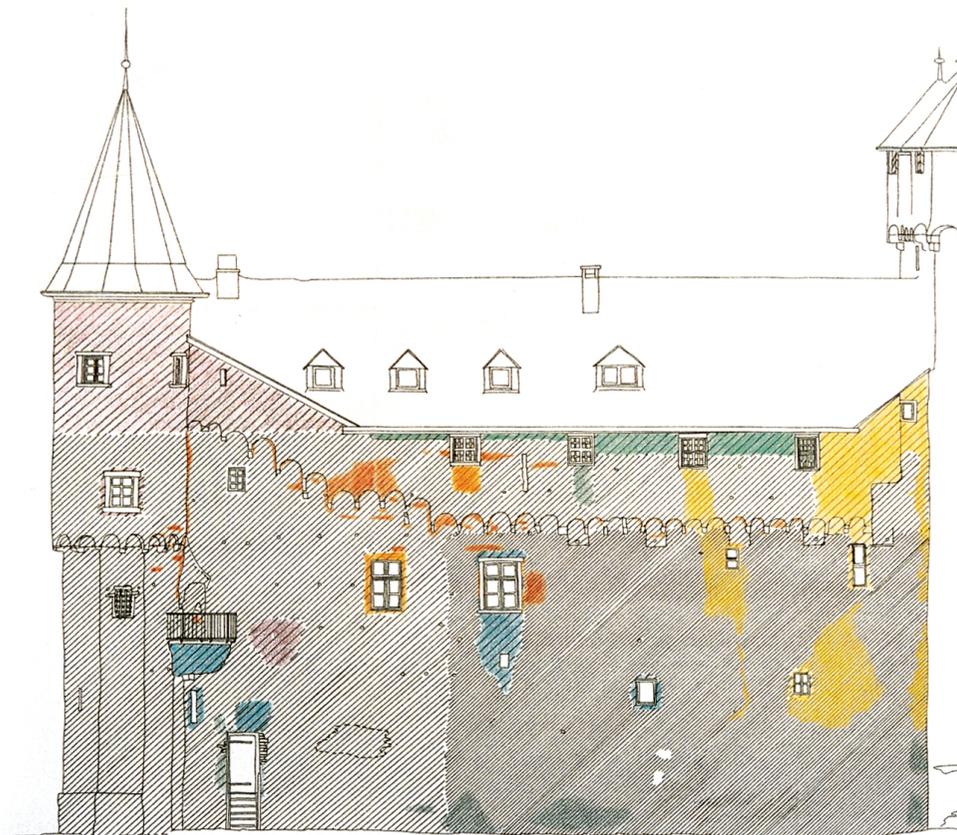
Abb. 2. Kartierung des Fassadenzustandes. Erfassungsthemen: Mauerwerk, Putz- und Reparaturmörtel, Farbfassung. Aufnahmezustand: Oktober 2000.

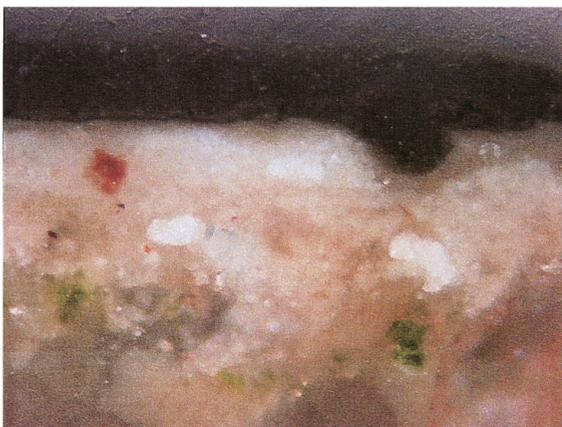
Abb. 4

Probe 1 Blendbogenfries – Putzmörtel mit Farbschichtaufbau

- Putz Kalkmörtel mit feinem überwiegend grau gefärbtem Zuschlag. Der Putz ist durchzogen von Mikroorganismen oder Algenbewuchs (z.B. erkennbar in der orangefarbenen UV-Fluoreszenz, vgl. Anschliff der Probe)
- Weiß Reinweiße, an der Oberfläche gelblich transparent wirkende Schicht, Tünche. Nachgewiesen wird Calciumcarbonat und Calciumsulfat neben wenig Quarzsand.
- Grau Sehr dichte transparente, mit Grau gefärbte Schicht, Sinterschicht mit eingebundener Ruß- und Schmutzschicht. Nachgewiesen wird Calciumsulfat als Hauptbestandteil neben wenig Calciumcarbonat und sehr feinen Schwarzpartikeln.

Probe 1, 100x

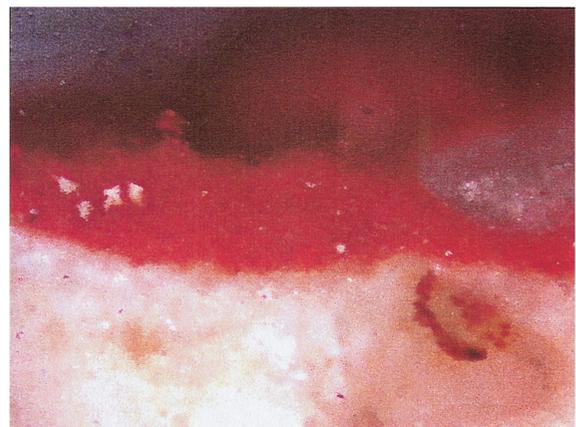
Abb. 5

Probe 2 Blendbogenfries – Putzschlämme mit Farbschichtaufbau

- Weiß Schlämme mit wenig Quarzsand-Zuschlag. Nachgewiesen wird Calciumcarbonat und Calciumsulfat
- Rot Hellrote Farbschicht mit feinteiligem Rotpigment und wenig Quarzsand-Zuschlag. Nachgewiesen wird Calciumcarbonat, Calciumsulfat und ein rotes Eisenoxid-Pigment, roter Ocker.

Probe 2, 200x

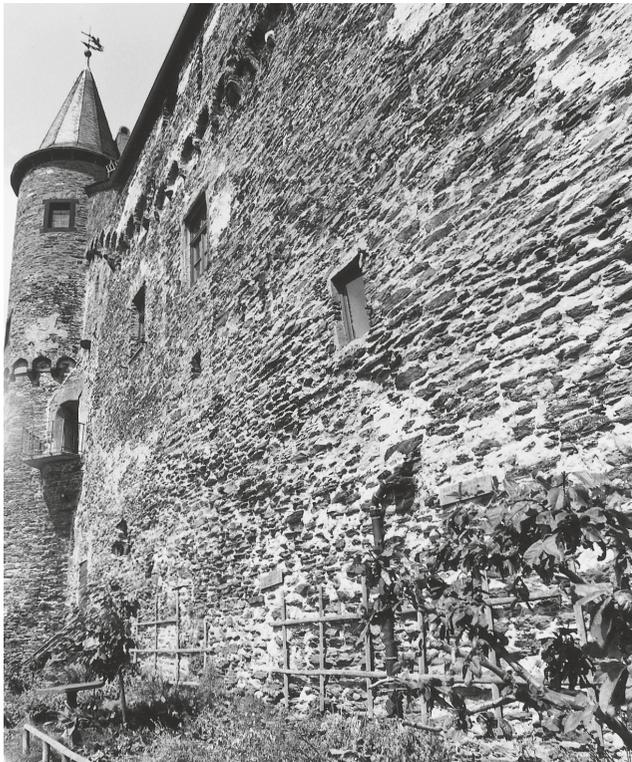
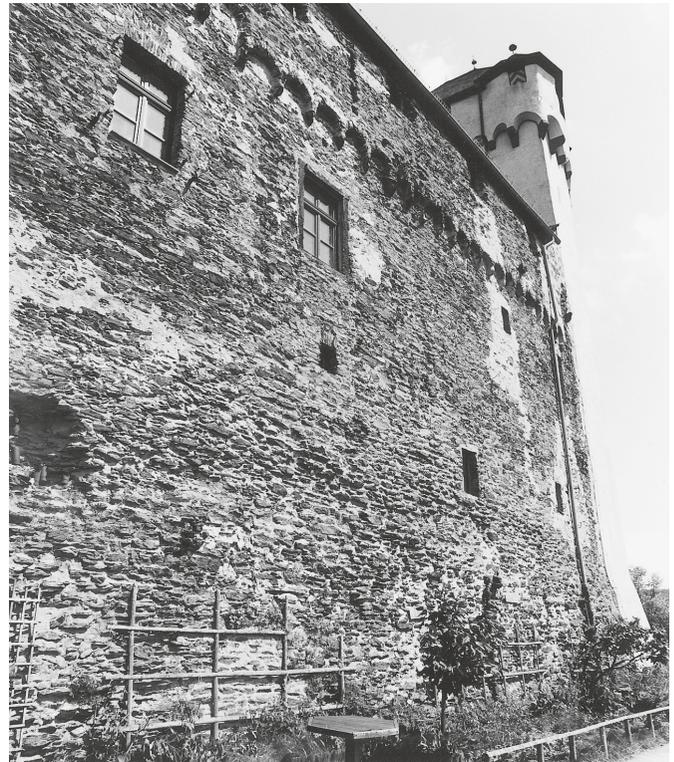
Abb. 6 und 7. Rheinbaufassade, westliche Hälfte, Schrägansicht von Süden und von Westen. Angetroffener Zustand vor der Restaurierung.

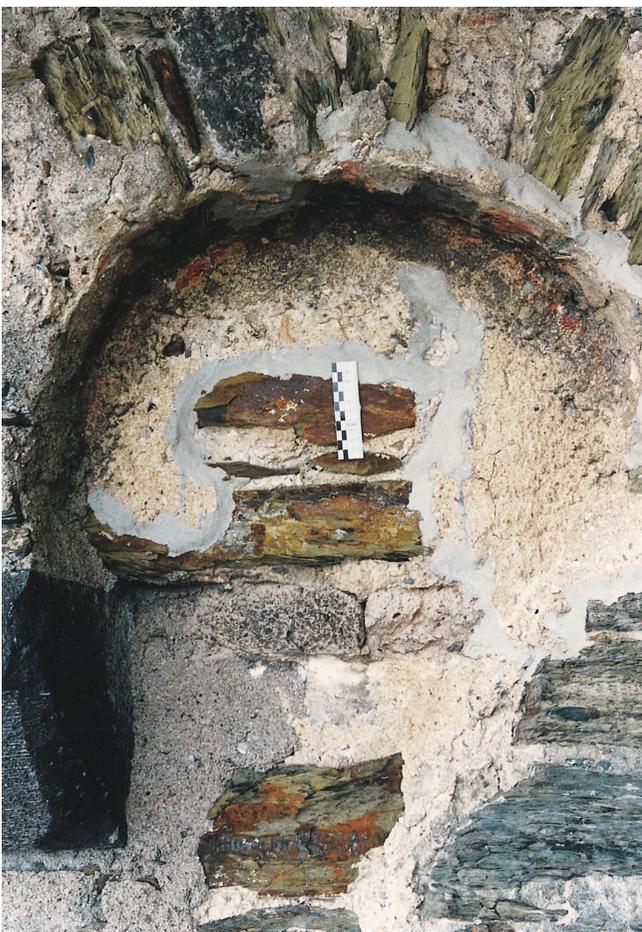
Abb. 8. Nordwestlicher Eckturm. Bereich 1: Blendbogen des Rheinbaues. Angetroffene Oberflächensituation mit Putz- und Farbfassungsresten aus der gotischen Bauzeit (2. Zustandsphase).

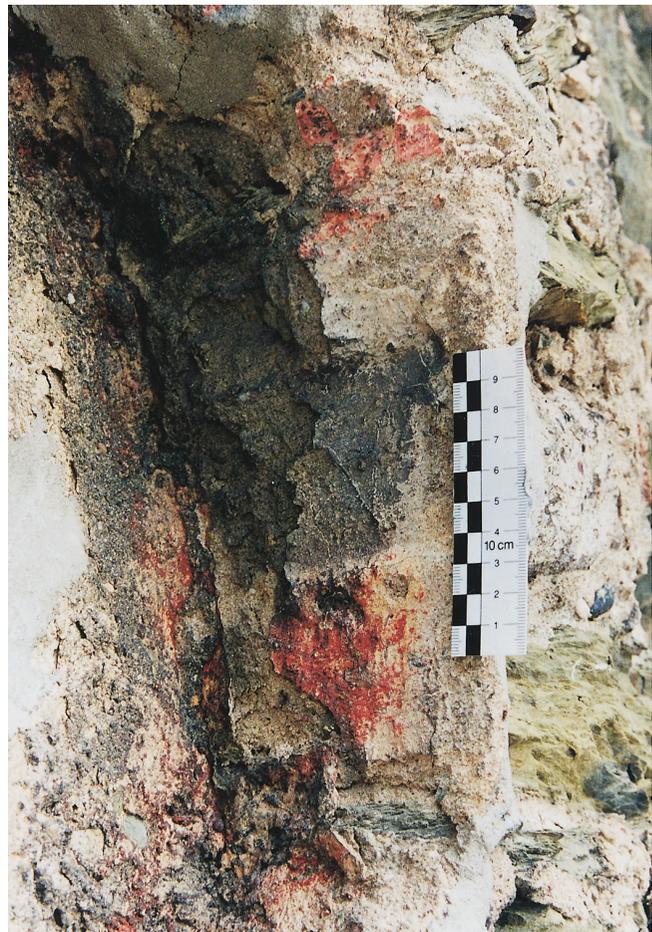
Ein Farbwechsel lässt sich an der ersten Bogenlaibung in der rechten Hälfte feststellen. Schwach erkennbar zeichnet sich hier eine horizontal verlaufende Farbgränze ab, wobei das Rot zu einem hellen Grau wechselt. Diese Situation erscheint durch die Überlagerung einer dunkelgrau bis

Abb. 9. Detail aus Abb. 8., rechte Laibungshälfte. Die Quadermalerei zeigt zwischen den roten Farbfeldern einen hellgrauen Farbwechsel.

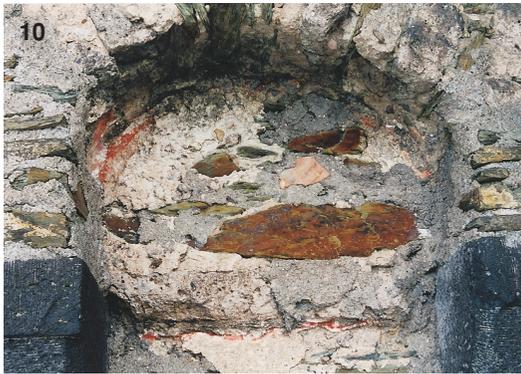
Abb. 10. Nordwestlicher Eckturm. Bereich: 2. Blendbogen von rechts. Angetroffene Oberflächensituation mit Putz- und Farbfassungsresten aus der gotischen Ausbauphase.

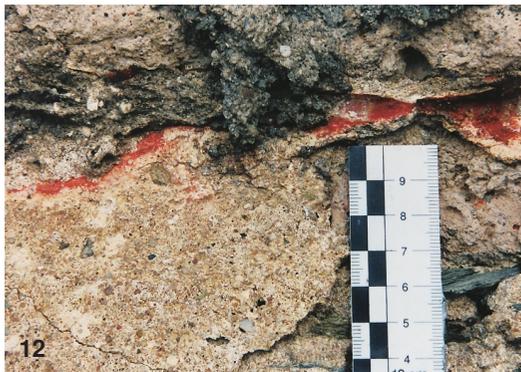
Abb. 11. Nordwestlicher Eckturm. Bereich: 2. vom Rheinbau linke Laibungshälfte. Detail aus Abb. 10. Die Quadermalerei ist auf der Wandrücklage mit einem roten Strich begrenzt.

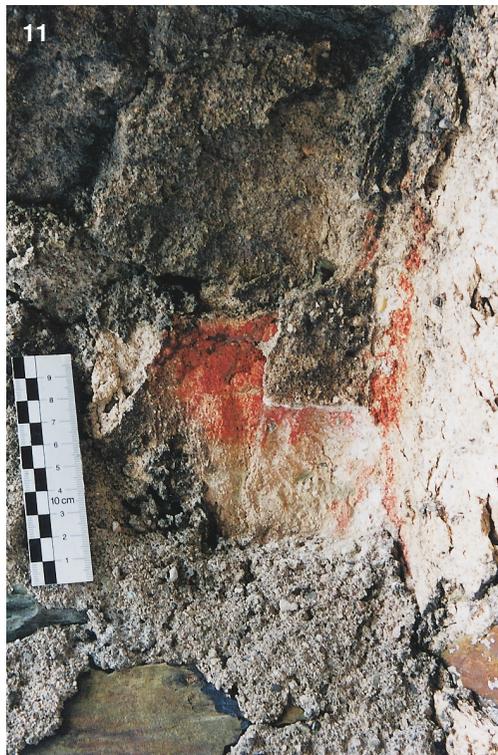
Abb. 12. Nordwestlicher Eckturm. Bereich: 2. Blendbogen vom Rheinbau Rücklage mit Tuffsteinversatz in Höhe des Bogenansatzes. Detail aus Abb. 10.

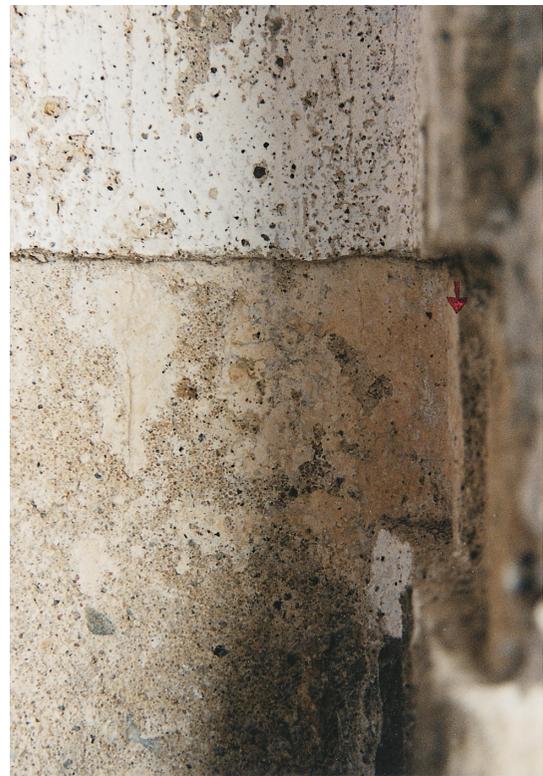
Weißkalktünche ab⁵. Zur Fassade hin dünnt sich der Putzmörtelbestand aus, so dass sich keine weiteren Befunde mehr greifen lassen. Verschiedene Reparaturmörtel aus drei jüngeren Phasen des 20. Jahrhunderts übernehmen hier die flächige Abdeckung des Mauerwerks (Abb. 13).

Abb. 13. Nordwestlicher Eckturm/Rheinbau. Bereich: Balkon/Aborterker in Höhe des Obergeschosses, östliche Nischenwand, Versatz in Höhe der Mauernische. Oberflächensituation nach Sondierung. Unter dem Überformungsmörtel liegt der geglättete gotische Putzmörtel mit einer abschließenden Weißkalktünche. Der Putzmörtel endet an dem zurückliegenden Wandversatz vor der Tür, wo er ca. 30 mm um die Ecke herum aufliegt und dort relativ geradlinig endet (roter Pfeil).

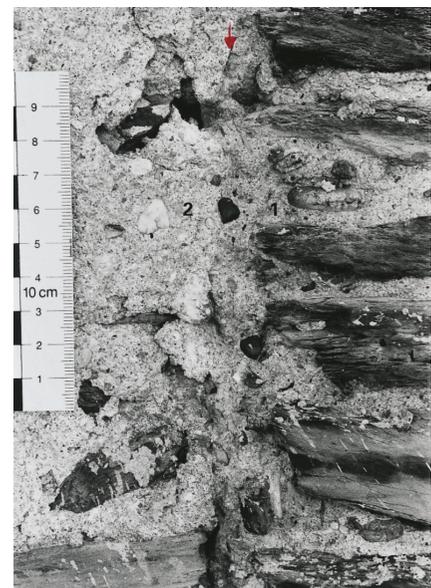
Der aus dem Mauerwerk herausgequollene Setzmörtel ist an die Schieferbruchsteine unregelmäßig ange drückt und deckt stellenweise die Randbereiche ab. Ein Kellenstrich oder sonstige Bearbeitungsspuren einer werkbedingten Glättung wurden nicht angetroffen. Die Seitenflächen der zugemauerten Zinnen tragen Reste eines steinabdeckenden Putzmörtels, jedoch erlaubt der spärliche Befund keinen Schluss auf einen ehemaligen Gesamtverputz (Abb. 14).

Abb. 14. Rheinbau. Bereich: 10. Blendbogen von Süden, unterhalb der westlichen Konsole. Angetroffene Bausituation. Die abweichenden Setzmörtel markieren die Baugrenze des romanischen und gotischen Mauerwerks. Die ehemalige Zinne ist dabei zugesetzt worden.
