Burg Freienstein – ein „Trauerspiel“ mit Konsequenzen?

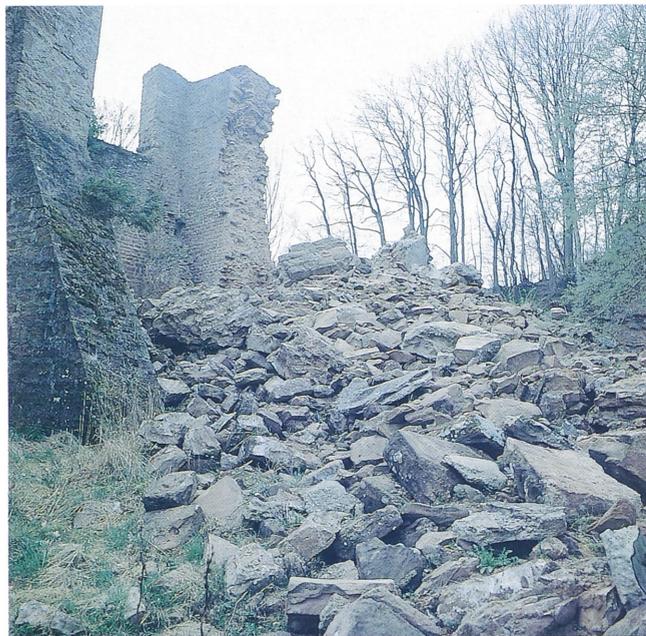
Abb. 5. Innerer Burghof nach Nordwesten: ein Schuttberg und eine zerstörte Illusion (Foto: H. Hofrichter, 19. 3. 1990).

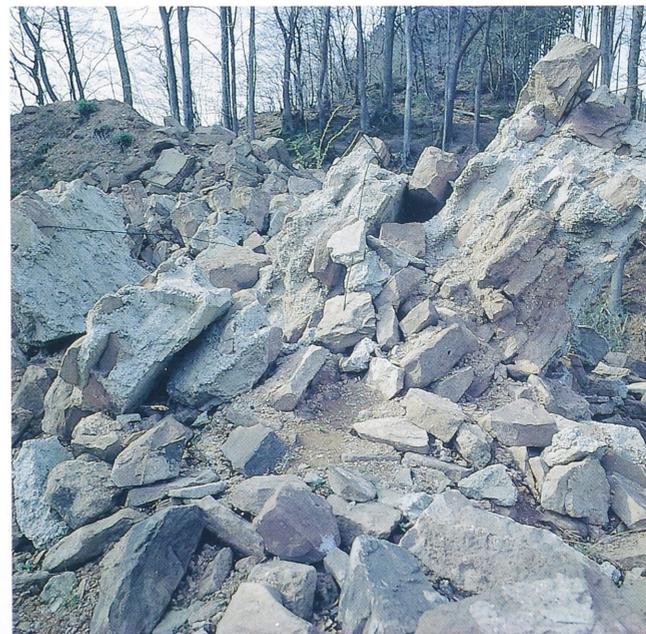
Abb. 6. ... , auch diejenige eines erhofften rechtzeitigen, wenn auch späten Rettungsversuchs und seiner unzureichenden Improvisation (Zementmörtel und Baustahl sind keine Allheilmittel, sondern setzen eigene, fachlich sorgfältig zu prüfende Rahmenbedingungen voraus; Foto: H. Hofrichter, 19. 3. 1990).

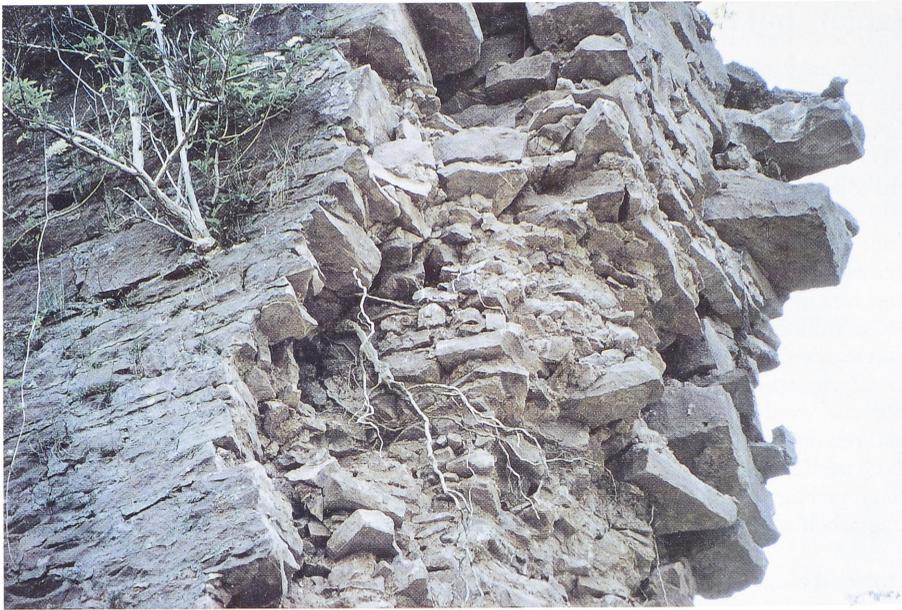
Abb. 7. Schildmauerrest: Schaden mit tiefergehenden Wurzeln, aber auch mit der Einsicht in die Notwendigkeit von Langzeitperspektiven (Foto: R. Kunze, 1. 6. 1990)

⁸ So durchgehende Vertikalrisse seitlich der Ringmauerrecken. Hinzukommen ein teilweises Abrutschen von Zwingermauerabschnitten und ein – eine noch akute Gefahr darstellendes – Abscheren der inneren und äußeren Mauerschale des stehengebliebenen Schildmauerrestes, um nur einige der wesentlichsten Schäden zu nennen.

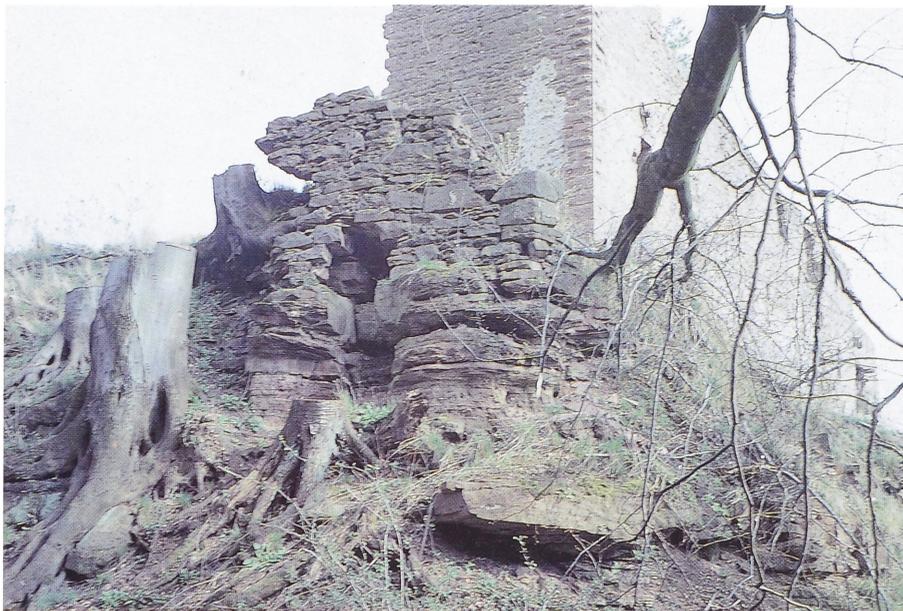
Abb. 8. Obere Zwingermauer im Norden der Schildmauer: „unscheinbarer“ Rest oder nicht zu vernachlässigende Teilaufgabe einer weitaus komplexeren (Foto: H. Hofrichter, 19. 3. 1990)?
