Burg Meistersel

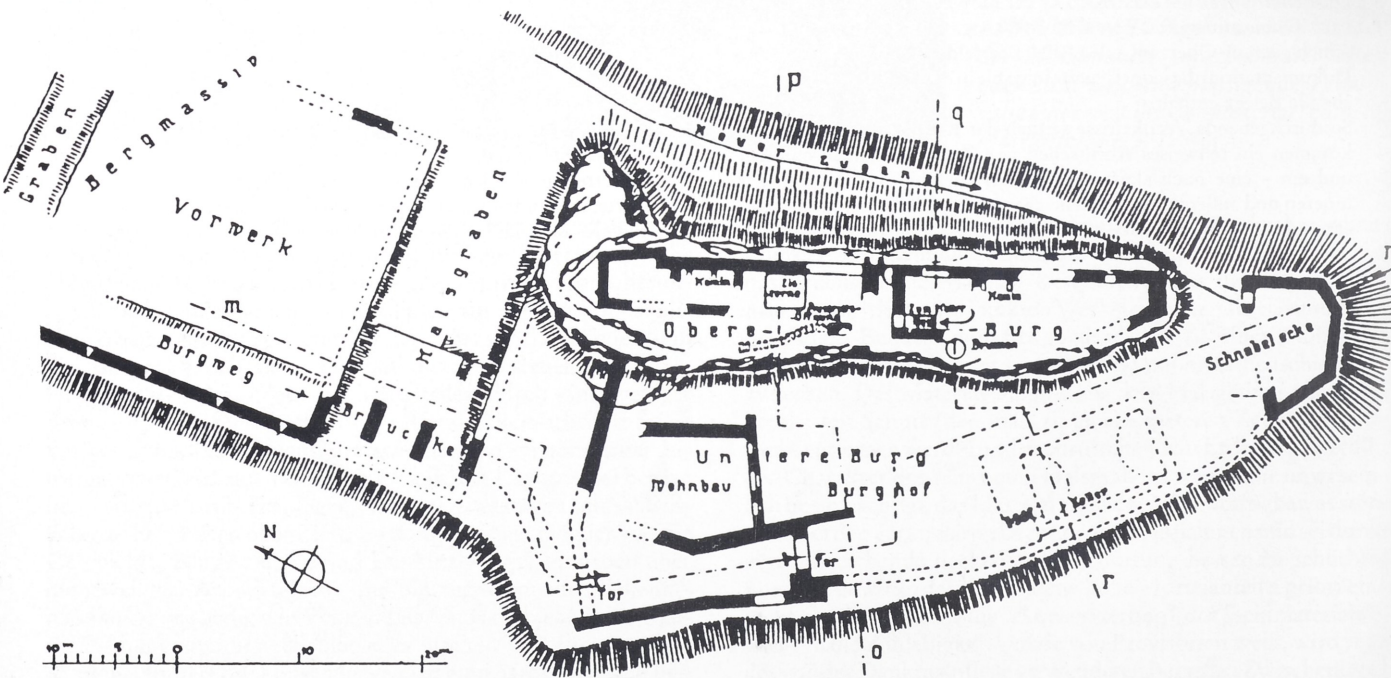
Abb. 1. Burg Meistersel bei Ramberg in der Pfalz. Grundriß und Längsschnitt: Zustand der Anlage vor rund zwei Generationen (Die Kunstdenkmäler von Bayern, Regierungsbezirk Pfalz IV; Bezirksamt Bergzabern, bearb. von A. Eckardt, München 1935, Abb. 237).

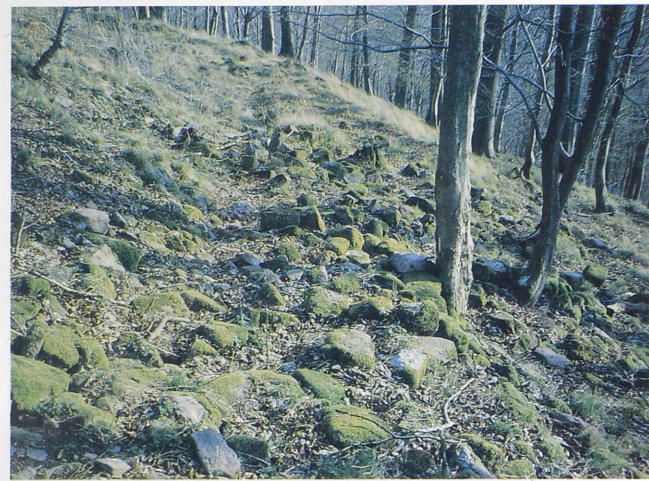
Abb. 2. Steinhaufen im Südwesten des Burgberges: Architektur der Vergangenheit – notwendiger oder zufälliger Verzicht (Foto: H. Hofrichter, 21. 2. 1990)?

Zu den bisher bekannten Schäden - unterhalb der Burg im Südwesten ist ein regelrechter Schuttkegel herabfallenden Gesteins mit einer gespaltenen Ausgußplatte wahrzunehmen - kommen zahlreiche neue:

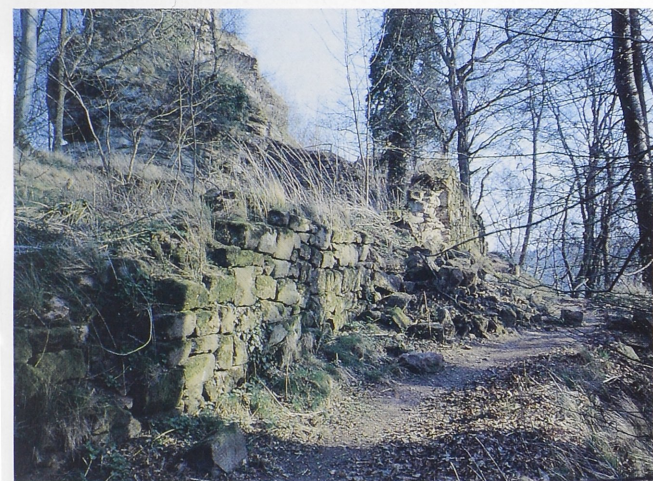
Abb. 3. Vorwerkmauer nach Westen, Blick in nördlicher Richtung: ausgespülter Mauermörtel und Erddruck als Auslöser einer Kettenreaktion (Foto: H. Hofrichter, 21. 2. 1990).

Große Teile der Vorwerkmauer im Westen sind inzwischen umgestürzt, auch die restlichen drohen infolge fehlender Kraftschlüssigkeit durch Mörtelersetzung zu fallen. In der Unterburg ist nicht nur die sich beständig verkürzende Außenschale des Zwingers abgehend, sondern die komplette nördliche Vorlage des mit ihm in Verbindung stehenden Tores seit 1984 verschwunden. Auch die übrigen Mauerreste befinden sich - seit dieser Zeit beschleunigt - in ähnlich desolatem Zustand.

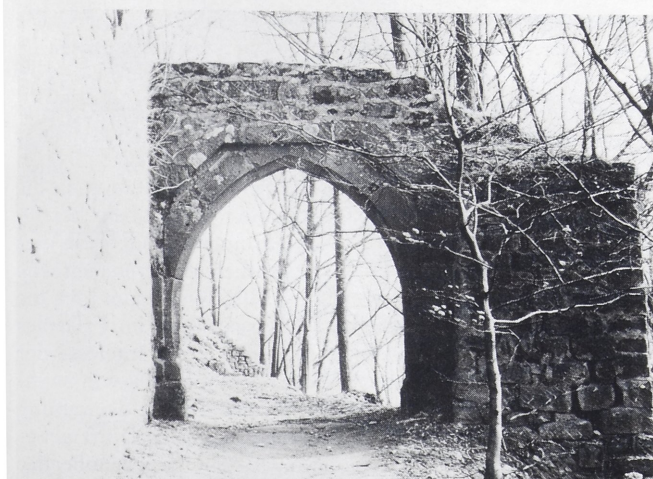
Abb. 4. Tor zur Unteren Burg, Nordwestansicht: Zustand im Frühjahr 1967 (Foto: P. Poblit).

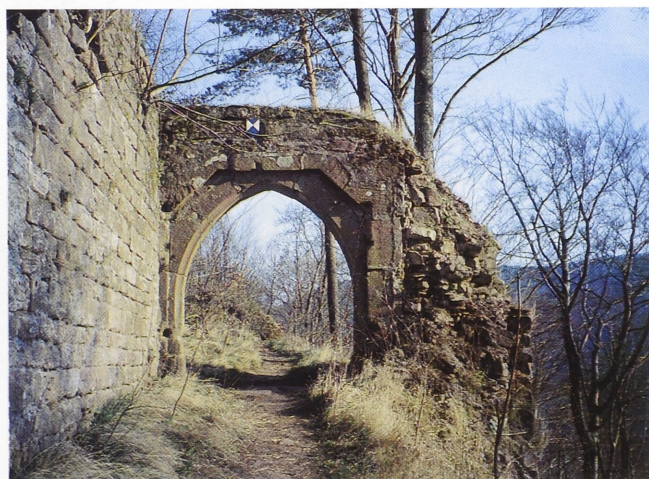
Abb. 5. ... und heute (Foto: H. Hofrichter, 21. 2. 1990): Löst die Zeit wirklich alle Probleme?

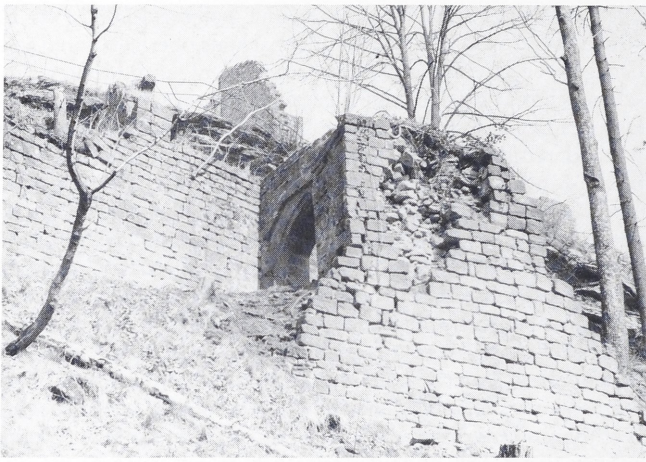
Abb. 6. Tor zur Unteren Burg mit Ringmaueranschluß aus südwestlicher Richtung; im Frühjahr 1984 (Foto: P. Poblit).

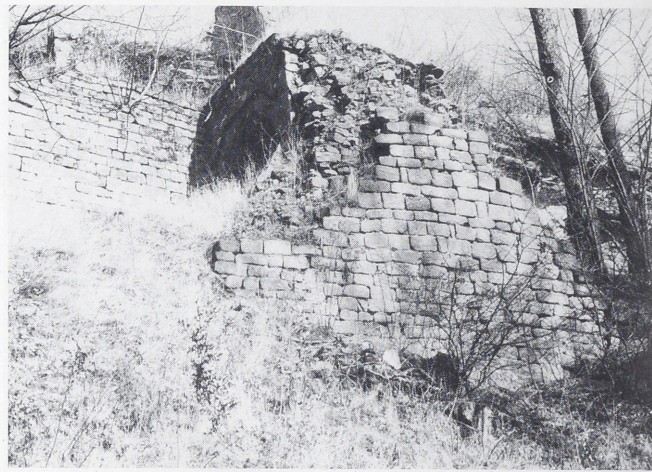
Abb. 7. ... und im Frühjahr 1990 (Foto: H. Hofrichter): eine andere Perspektive?

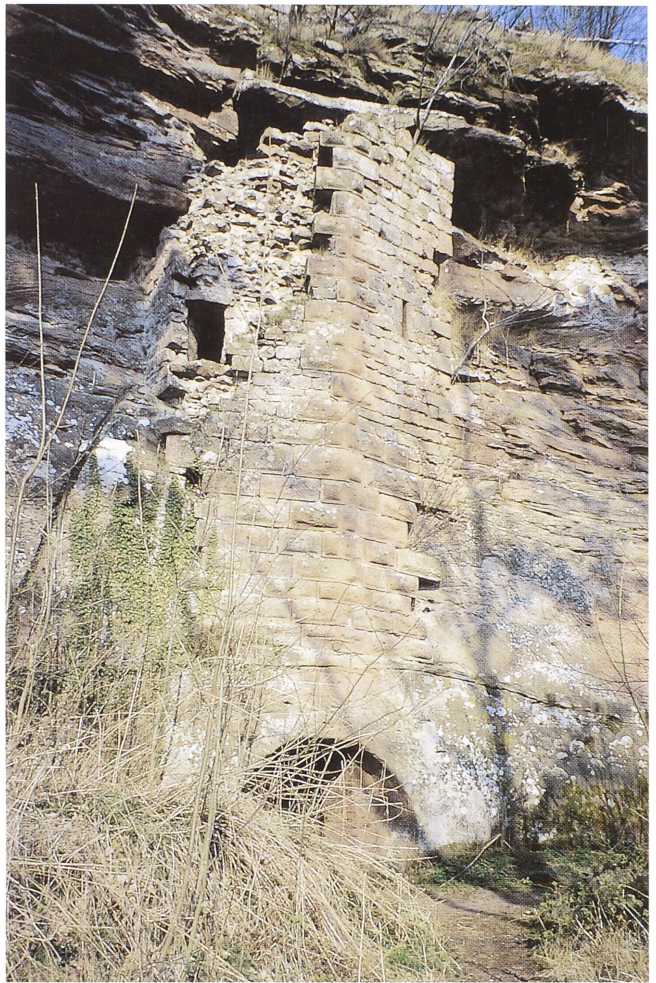
Seit 1989 haben auch Verfallserscheinungen am vorgemauerten Teil des Brunnenschachtes zugenommen: Ganze Bereiche der oberen nördlichen Buckelquader-durchsetzten Vormauerung sind herabgestürzt, desgleichen einige Eckquader der Südseite, so daß auch für die statische Sicherheit dieses wertvollen Bauteils zu fürchten ist, zumal die "Hintermauerung" löchrig wird.

Abb. 8. Brunnenschacht von Westen: bereits löchriges Erkennungsmerkmal einer ehemaligen Lebensnotwendigkeit (Foto: H. Hofrichter, 21. 2. 1990).

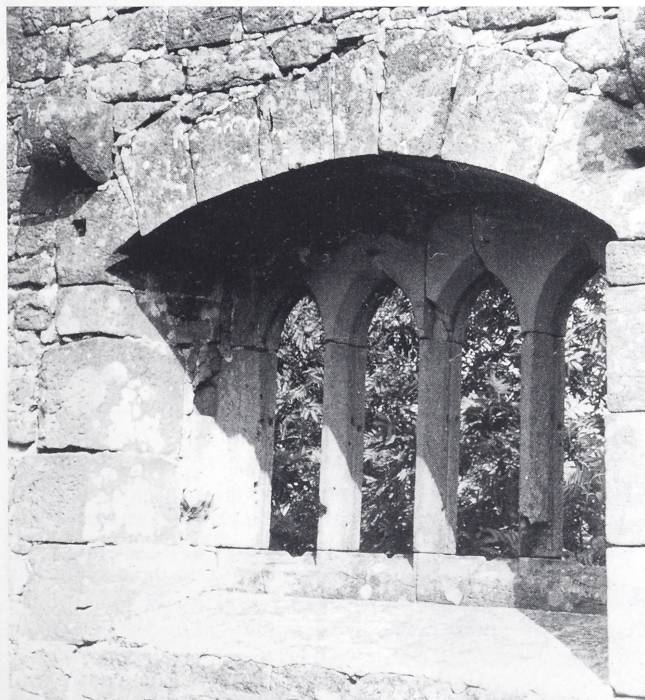
Abb. 9. Oberburg. Südpalas. Vierteliges Fenster (2. H. 13. Jb.?): Zustand 1962 (Foto: P. Pohlit).

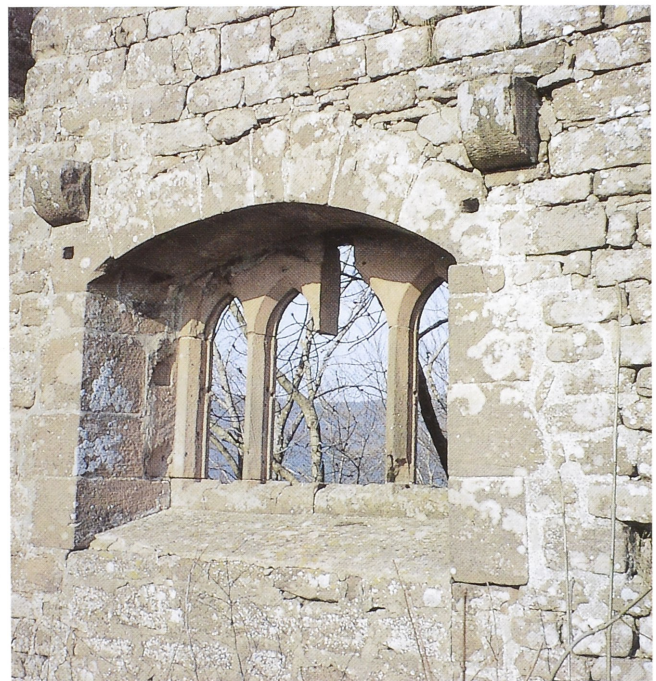
Abb. 10. ... und 1990 nach mutwilliger Zerstörung und nach teilweisem „Rückbau“ Mitte der sechziger Jahre (Foto: H. Hofrichter). Reparatur von auch zukünftig nur begrenzter Wirkung?

In der Oberburg war etwa Mitte der sechziger Jahre das vierteilige Fenster mutwillig zerstört worden¹⁷. Inzwischen aber reduziert sich sogar der Mauerbestand sowohl durch natürliche als auch menschliche Eingriffe: Buckelquader haben sich selbst aus dem stabil wirkenden Sporn der Nordseite gelöst, weitere Steine entlang der Ostseite, hier besonders im Süden, wo sich im Bereich eines Fensters eine durchgehende Vertikalfuge abzeichnet: Hinweis darauf, daß die Außenschale in nicht allzu ferner Zeit herunterfallen wird, zumal der auf dem Fels aufsetzende Mauerfuß instabil geworden ist (bleibt zu hoffen, daß der hier unterhalb existierende Fußweg nicht zu gleicher Zeit genutzt wird!). Fast nebensächlich im Verhältnis zu diesem Tatbestand, aber nicht minder gefährlich, auch die Feststellung, daß ein sich nördlich
