Helfenberg

Wilfried Pfefferkorn

DIE BURGRUINE HELFENBERG

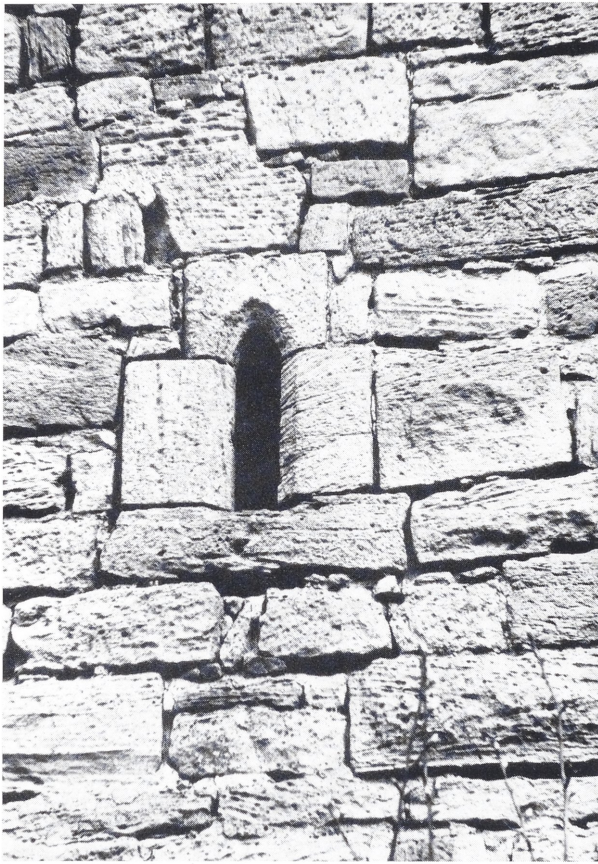
Drei übereinandersitzende kleine spitzbogige Fenster von 10–12 cm Weite bei 40–50 cm Höhe, ungestört im Originalmauerwerk sitzend.

Abb. 6. Treppenhausfenster V. (Foto: Preiser).

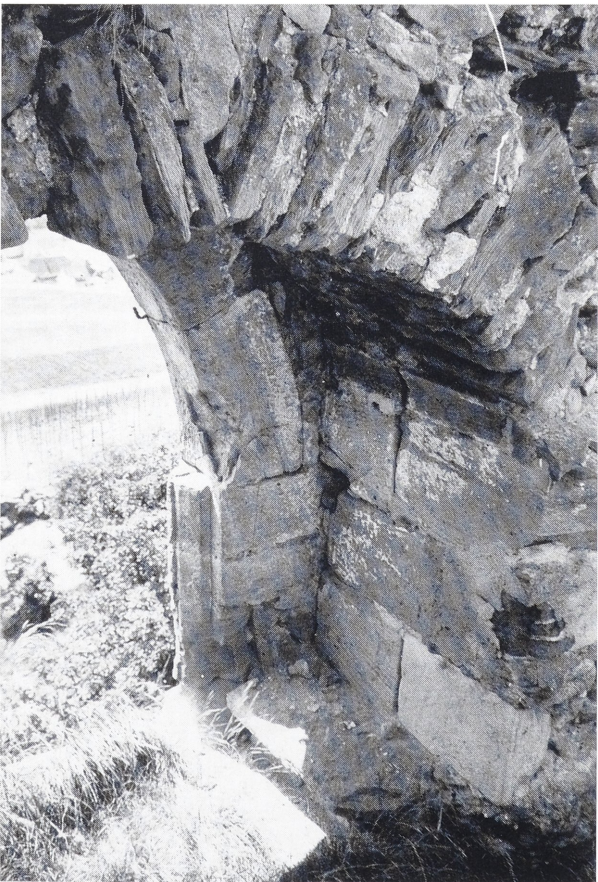
Das Fenster mit den Lichtmaßen 1,20/2,15 m erweist sich durch den an seiner linken Seite erhalten gebliebenen Teil des Originalgewändes als einziges Fenster, das Rückschlüsse auf die erstmals repräsentativ mit Maßwerk versehenen Wohnraumfenster bietet. Die rechte Fensterhälfte wurde bei einer schon länger zurückliegenden Reparatur mit anderem Umriß und fremdem Material (geglätteter Zementputz) verunstaltet. Die innere Nische von 2,10/2,50 m lichter Weite hatte beidseits Steinbänke und zeigt in geschützten Ecken einen direkt auf dem Stein aufgetragenen Kalkanstrich mit roten Fugenstrichen. Letztere verliefen als Scheinquaderung unabhängig von den tatsächlichen Steinfugen.

Mit Sicherheit erfolgte auch die grobe Reparatur des Fensters VII an der Südseite im Zusammenhang mit diesen Arbeiten.

Abb. 7. Fenster VII mit Maßwerk-Resten. (Foto: Pfefferkorn).

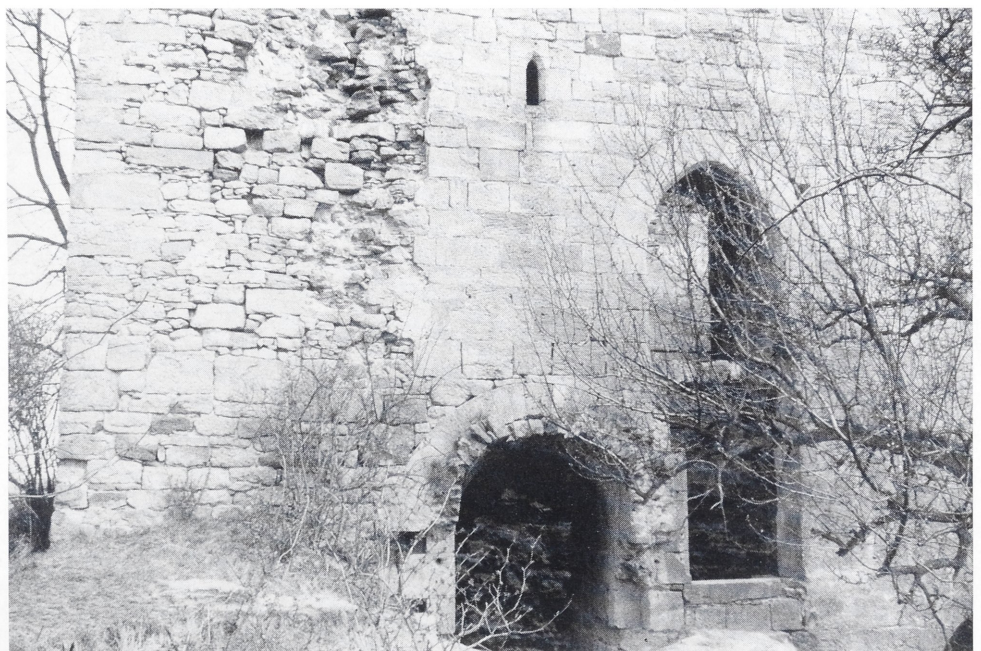
Vom Aussehen der übrigen Außenflächen abweichend bietet die Südseite an der Westecke auf etwa 3,50 m Breite folgendes Bild: Im Sockelbereich wurde bis auf etwa 2,00 m Höhe auf dem normalen Hausgrund, also auf der Hauptgebäudeflucht, mit Quadern und eingestreuten hammerrecht bearbeiteten Stücken gemauert. Darüber folgt bis auf etwa 6.00 m Höhe hammerrechtes Mauerwerk, dessen Mörtel stark erodiert war, so daß einzelne Fugen bereits vollständig freilagen. Im darüberliegenden Bereich war eine Schale aus verputztem Ziegelmauerwerk vorgeblendet. Der Mauerbefund an dieser Ecke wird unter Ziffer 3.1 und 3.3 gesondert bewertet⁴).

Die „Störung“ der äußeren Mauerschale an der westlichen Ecke der Südseite (siehe Beschreibung unter 2.2) hat die Betrachter seit langem beschäftigt. Immer sah man hier den Abbruch einer einstmals im Verband mit dem Gebäude gestandenen Mauer¹¹⁾ oder gar den Beweis für eine ehemalige Schildmauer¹²⁾.

Aber vielleicht war es eher so, daß unsere Ruine bei der Erbauung auf etwa 3.50 m Länge an ein bestehendes Gebäude stieß, d.h. direkt angemauert wurde. Dieses bestehende Gebäude hatte weiter oben eine Auskragung, vielleicht von Fachwerk, wodurch im Neubau, also in unserer Ruine, ein Rücksprung entstand. Bei der Erbauung selbst hat man auf die Länge der Berührung zwischen Alt- und Neubau aus begründeter Sparsamkeit die Außenschale weniger sorgfältig ausgeführt, so daß nach Abbruch des ersten Gebäudes das Mauerwerk im Berührungsbereich sehr viel schneller schadhft wurde und dann wie ein Mauerabbruch aussah.

Abb. 8. SW-Ecke von außen, ein Schildmauer-Anschluß?
(Foto: Pfefferkorn).

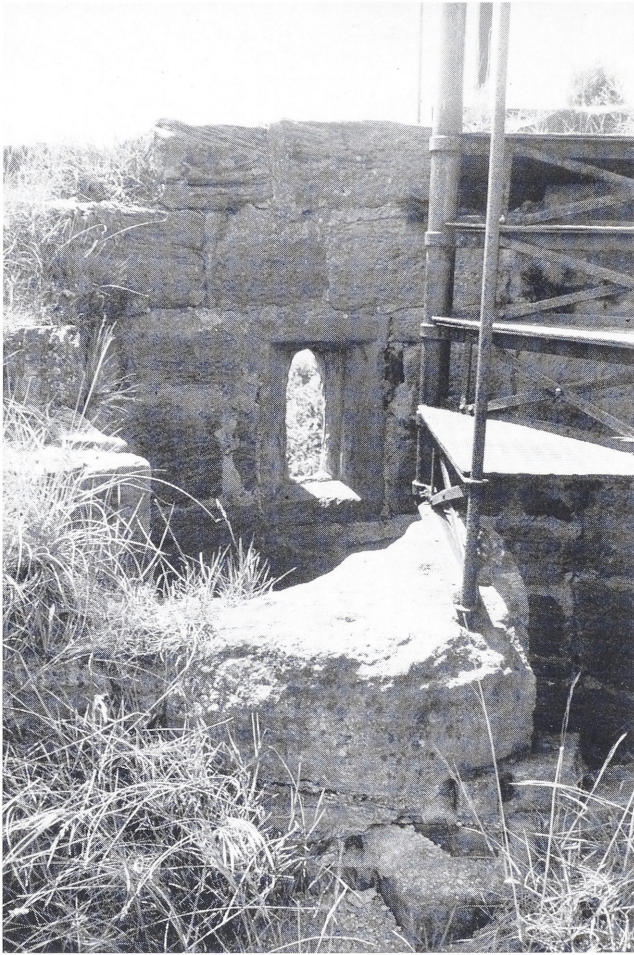
Abb. 9. Aufgang zur Aussichtsplattform am Kopf der historischen Wendeltreppe. (Foto: Pfefferkorn).

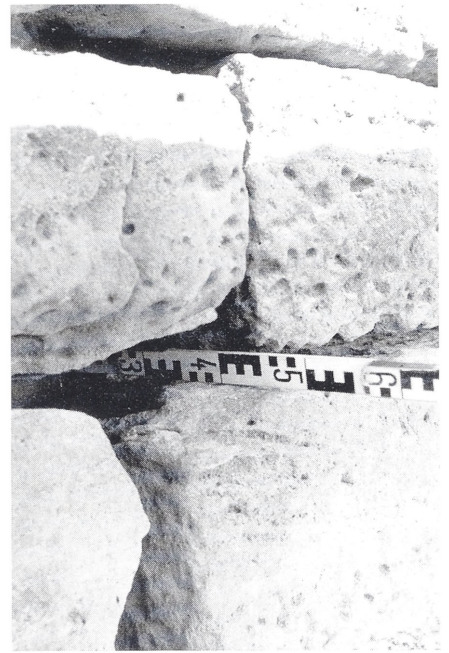
- Der Fugenmörtel war stellenweise bis auf 40 cm Tiefe erodiert. Lediglich der großen Einbindetiefe der Quader ist es zu verdanken, daß die Außenschale noch nicht abgestürzt war.
- Breite Risse zogen von Fenster zu Fenster als den Schwachstellen innerhalb einer Mauer.
- Im Inneren fehlten große Partien der Mauerschale, wobei wegen fehlender Schutzkegel von Steinraub ausgegangen werden muß¹⁴⁾.
- Die Mauerkronen und -absätze waren dicht bewachsen, wobei sich zum Glück noch keine größeren Gehölze entwickelt hatten. Diese wirken bei schwankendem Stamm im Wind über das Wurzelwerk wie Brecheisen und werden mit jedem Mauerwerk fertig.
- Die rigoros sich Zutritt verschaffenden Besucher der Plattform gefährdeten nicht nur sich selbst, sondern auch die Treppe und die Mauerkrone.

Abb. 10. Mauerzustand Ostseite: 45 cm freie Fugentiefe. (Foto: Pfefferkorn).

Der Bewuchs auf den Mauerkronen und -absätzen wurde entfernt, das Kernmauerwerk und die Fugen der erhaltenen Mauerstücke wurden durch Sandstrahlen gereinigt, es folgte ein Fugenschluß im Spritzverfahren nach DIN 18 551. Die freiliegenden Kernmauerflächen erhielten eine gespritzte Schale aus neuem Mörtel, wobei einzelne noch hervorstehende Steine zur Auflockerung der Fläche anschließend wieder gereinigt wurden. Eine weitergehende, technisch mögliche Behandlung dieser Flächen unterblieb aus Kostengründen und weil man hofft, die fehlende Vormauerung eines Tages wieder ersetzen zu können. Stark gerissene Mauerbereiche wurden durch Injizieren einer Bindemittelsuspension wieder tragfähig gemacht. Die Mauerkrone erhielt, über das Treppenloch als Decke hinweggeführt, eine bewehrte Spritzbeton-Schutzschicht. Das Podest am Zugang zur Wendeltreppe wurde innen und außen durch Abmauern versperrt.

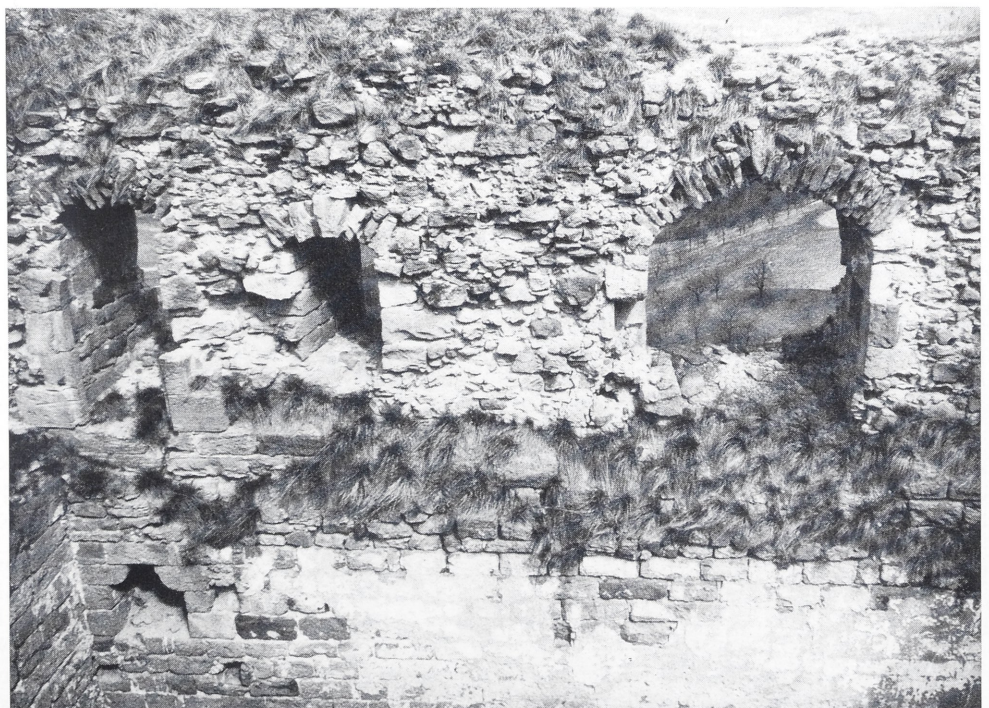
Abb. 11. NW-Ecke innen/oben. Zustand 1973. (Foto: Preiser).
