Dirk Hoga

Restaurierung der Vorburg der Marksburg

Dieser Beitrag beschäftigt sich mit der im zweiten Halbjahr 1990 durchgeführten Baumaßnahme an der Vorburg sowie den vorangehenden und baubegleitenden Untersuchungen und Dokumentationen.

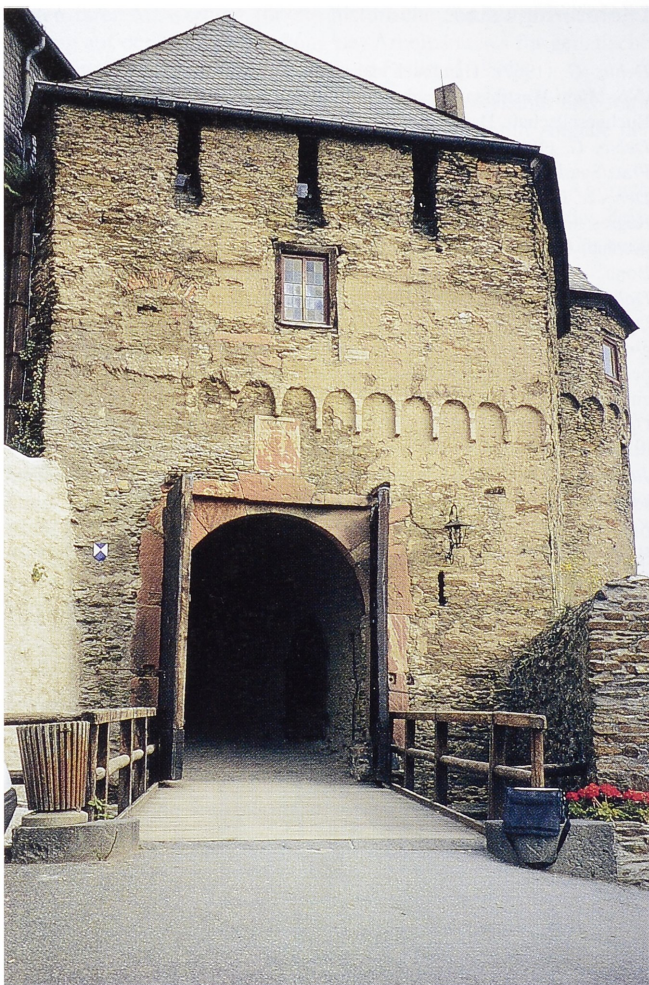
Abb. 1. Foto der Vorburg vor der Restaurierung (Foto: Hoga).

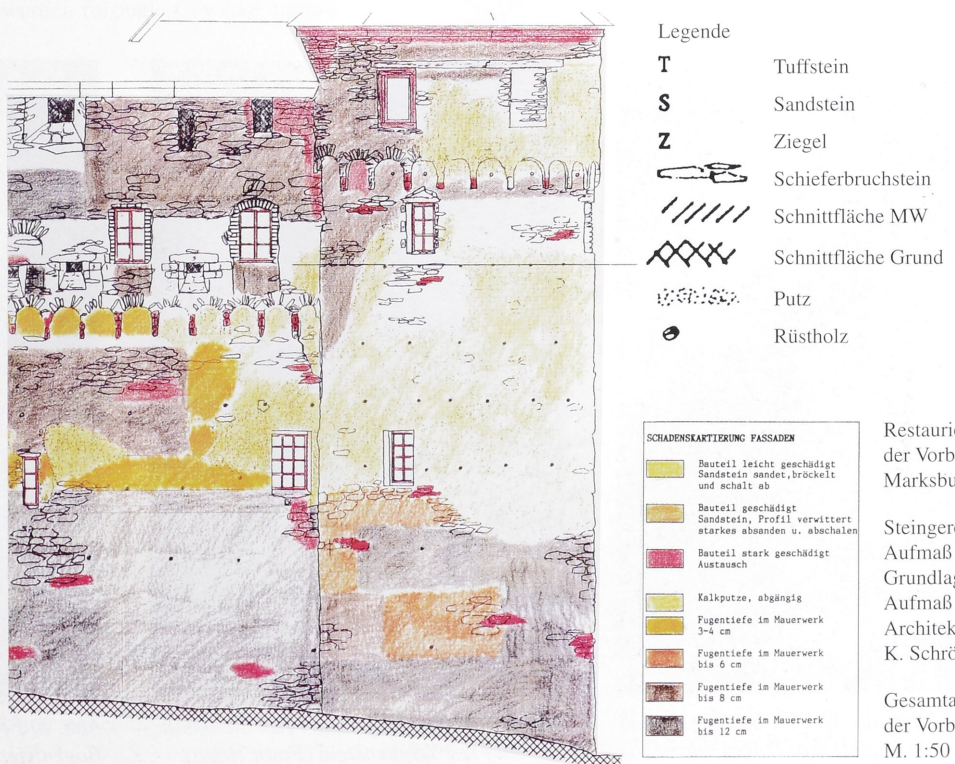
Gesamtansicht der Vorburg M. 1:50 Blatt 2

Starkes Aufschiefen parallel zur Schichtung, Abbröckeln von Krusten, Risse im Stein, die parallel und im rechten Winkel zur Schichtung verlaufen, und ausgewaschene Fugen bis zu 12 cm Tiefe. Der Mauerwerksverband unter den wenigen verputzten Flächen zeigt bedeutend geringere Schädigungen. Hier ist zum Teil eine feine Ribbildung im Stein festzustellen. Das oben beschriebene Schadensbild an den unverputzten Fassaden ist prädestiniert für einen beschleunigten Zerfall.

Abb. 4. Zeichnung der Schadenskartierung (Zeichnung: Hoga).

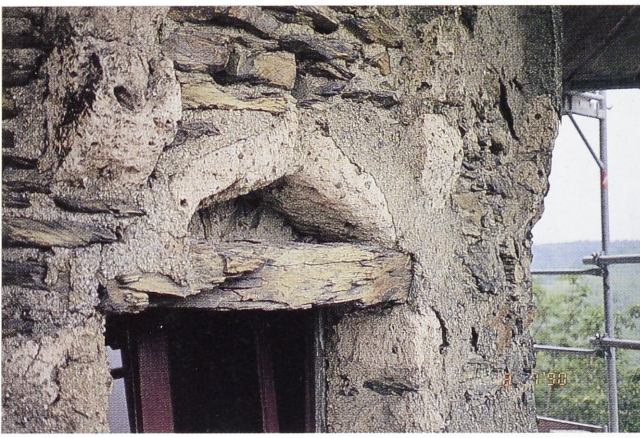
Abb. 5. Mauerwerkszerfall im Sockel- und im Fensterbereich (Foto: Hoga).

Vor Beginn der Mauerwerksarbeiten sind die verbliebenen hohl klingenden, stark abwölbenden und losen Kalkputze mit der Bauklammer bis auf eine Fugentiefe von 3–4 cm manuell abgezogen worden. Alle losen Fugmörtelteilchen wurden mit der Bauklammer ausgearbeitet, so daß eine gleichmäßige Fugentiefe von 3–4 cm gegeben war.

Die gesamte steinsichtige Fassade ist mit verträglichem Wasserdruck ohne chemische Bestandteile bei einer Temperatur von 25–70 Grad gereinigt worden. Verbliebene Abschilfungen an Bruchsteinen wurden mit der Bauklammer bis auf den festen Kern abgezogen. Einzelne desolante Bruchsteine wurden unter kurzen Hieben mit dem Hammer ausgehebelt. Desolante Mauerwerkspartien, wie z. B. die gestörte Süd-Ost-Ecke, wurden komplett abgenommen, die Steine bei der Neuvermuerung wiederverwandt.

Die ausgebauten Bruchsteine wurden durch adäquates Schiefergestein ersetzt. Der Mauerwerksverband wurde kraftschlüssig ausgeführt.

Nach Abschluß der Mauerwerksarbeiten wurde der gereinigte Altmörtel der gesamten Fassade mit einer dünnen Kalkmilch als Haftgrund besprüht. Nach etwa sechs Tagen wurden die bis zu 12 cm tiefen Mauerwerksfugen mit dem grobkörnigen Mörtel, Zuschlag bis 32 mm, in einer Stärke von maximal 3–4 cm manuell ausgeworfen. Nach einer ersten Abbindezeit von 3–4 Tagen wurden der Mörtel mit dem Zuschlag bis 16 mm in die 8 cm tiefen Fugen geworfen. Nach weiteren 3–4 Tagen wurden die bis zu 4 cm tiefen Fugen mit einem Mörtel der Körnung 6–16 mm ausgeworfen. Durch diese Methode ist gewährleistet, daß der Mörtel von innen nach außen weicher wird. Dies ist vor allem bei historischen Bauwerken wichtig, um eine ausreichende Elastizität an der Oberfläche zu erzielen. Wäre die äußere Haut härter, würde es aufgrund unterschiedlicher Ausdehnungskoeffizienten in kurzer Zeit zu Spannungsrissen und zu Putzschäden kommen.

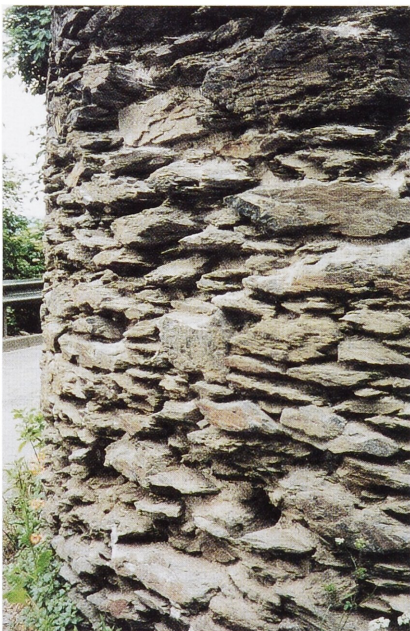
Abb. 6. Mauerwerkszerfall im Sockel- und im Fensterbereich (Foto: Hoga).

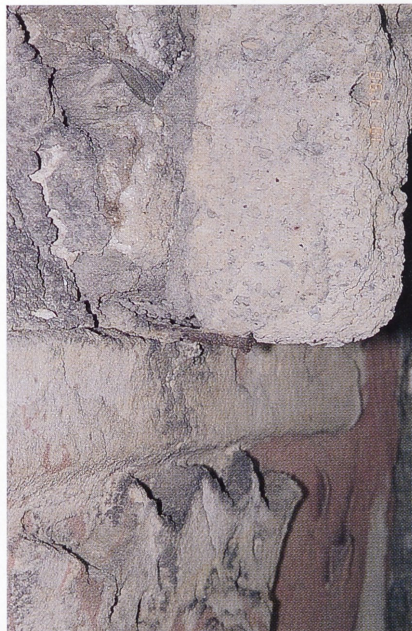
Der rote Sandstein des Torgewändes und des Wappensteins mit dem hessischen Löwen weist eine starke und sehr unterschiedliche Schädigung auf. Zu beobachten sind die klassischen Verwitterungserscheinungen eines Buntsandsteins wie das Absanden, Abblättern und Abschalen (hier bereits in fortgeschrittenem Stadium). Die Schalenbildung hat vor allem in Bereichen, in denen die Schale offen zur Witterung steht, bereits ein bedenkliches Maß erreicht. Hinzu kommt eine ausgeprägte Alveolenbildung beim Wappenstein. Der Wappenstein, der eine Zeitlang durch eine Überdachung geschützt war, wie auf der Fotografie von 1904 zu erkennen, hat seine gesamte Plastizität in den letzten 80 Jahren verloren und ist deshalb nicht mehr lesbar.

Abb. 7. Foto des Nagels, der den Stein hält, darunter der Wappenstein (Foto: Hoga).

An den Sandsteinwerksteinen des Torgewändes wurden die gelösten Steinschollen behutsam abgenommen. Von einer Festigung des Steins wurde abgesehen, da für die gängigen Verfestigungsmethoden keine verlässlichen Langzeiterfahrungen vorliegen.

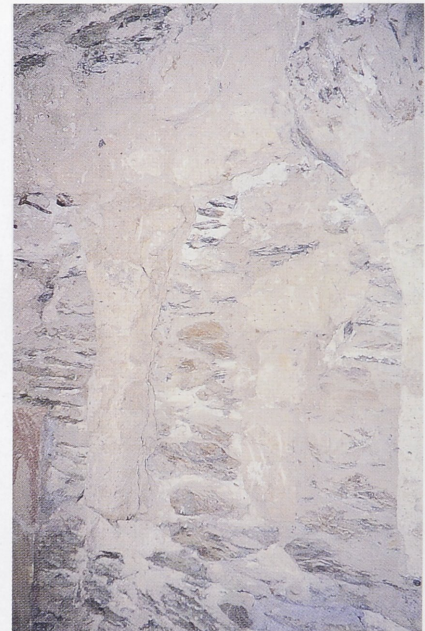
Abb. 8. Foto mit der alten Gliederung des Bogenfrieses (Foto: Hoga).

Der Tuffstein des gesamten Bogenfrieses zeigt starke löchrige Auswitterungen sowie Oberflächenverluste. Zu beobachten war, daß der heute sichtbare Bogenfries der Süd- bzw. Torfassade einer zweiten Bauphase entstammt. Die originäre Gliederung wies ein größeres Achsmaß zwischen den einzelnen Bögen auf. Vermutlich wurde bei Einbau des Wappensteins aus Rücksicht auf die Symmetrie der Fassade die Gliederung des Bogenfrieses geändert. Der ältere Bogenfries findet sich – abgespitzt – unter der neuen Fassung. Der Tuffstein des zweiten Bogenfrieses wurde mit einem überraschenden Dilettantismus angebracht, der Stein lediglich mit geschmiedeten Nägeln und einer Klammer an die Fassade "geheftet".

Der marode Tuffstein des Bogenfrieses wurde behutsam ausgebaut; gut erhaltene, aber nicht kraftschlüssig sitzende Steine sicherte man mit V4A-Nadeln.

Die demontierten Tuffsteine des Bogenfrieses wurden durch Römertuff ersetzt.

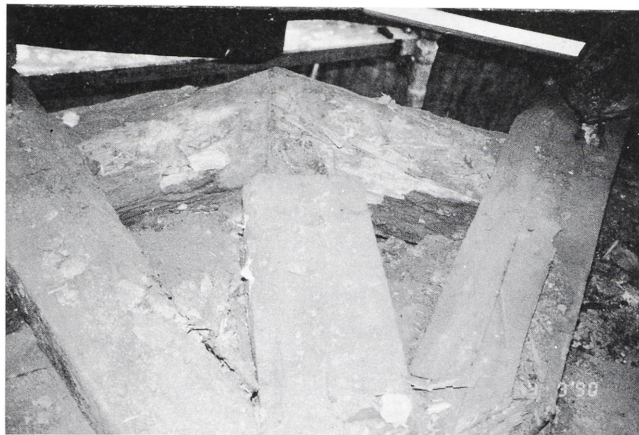
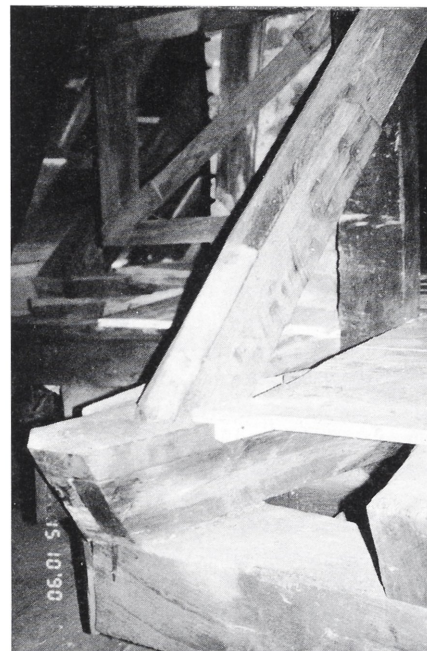
Abb. 9. und Abb. 10. Fotos vor und nach der Restaurierung (Foto: Hoga).

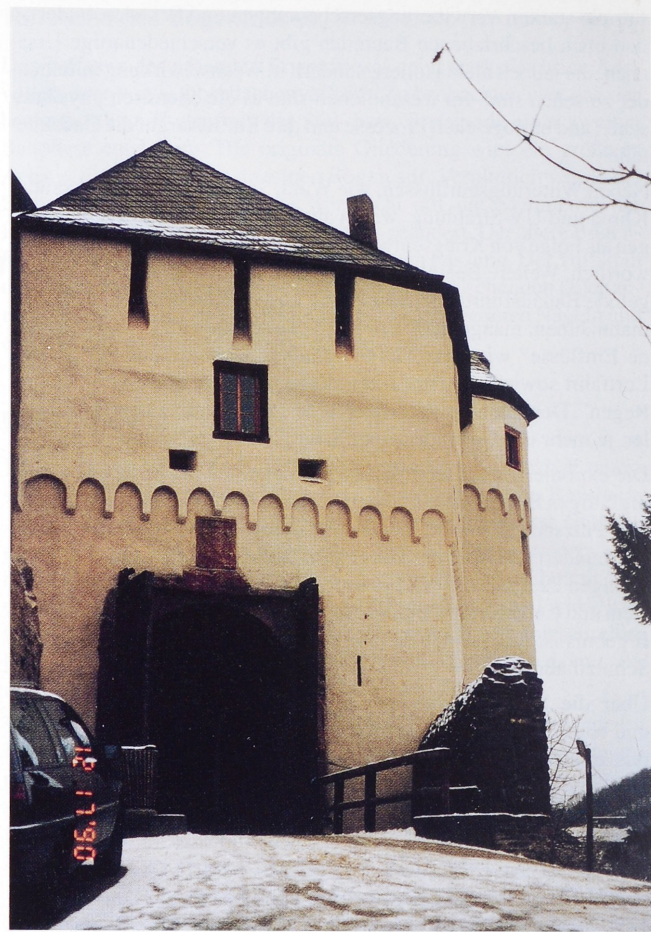
Abb. 11. Die fertiggestellte Vorburg 1990 (Foto: Hoga).

Nach weiteren 3–4 Tagen wurde ein Spritzbewurf mit einer Körnung bis 4 mm aufgetragen. Die nun erzielte gleichmäßig raue Oberfläche wurde nach ausreichender Abbindezeit mit einem 10 mm starken Oberputz versehen, der entsprechend dem historischen Vorbild einen Bimskornbeischlag erhielt. Die Putzmörtelmischung wurde gegenüber dem Mauermörtel leicht abgemagert. Der Oberputz wurde manuell mit der Kelle aufgebracht und mit dem Glättspan verrieben. Hier war darauf zu achten, daß nicht durch zu starkes Reiben zuviel Bindemittel an die Oberfläche gelangte.

Als weitere Schutzschicht wurde nach ausreichender Abbindezeit des Putzes ein mehrlagiger, mineralischer Anstrich mit Erdpigmenten aufgebracht, der die Eigenschaft besitzt, mit dem Putzuntergrund zu

Die Putzqualität und der Farbton des Anstrichs ist anhand verschiedener angelegter Putzproben gemeinsam mit dem Landesamt für Denkmalpflege festgelegt worden. Die heutige Wirkung der Vorburg erscheint aufgrund ihrer Helligkeit zunächst ungewohnt. In diesem Zusammenhang sei darauf hingewiesen, daß dieses Erscheinungsbild eher dem historischen entspricht als die romantisierende Steinsichtigkeit.
