Die Marksburg in Braubach – Die Fassadensanierung am Romanischen Palas

Im Oktober 2009 konnte ein großer und bedeutender Schritt der Sanierungsarbeiten auf der Marksburg mit der Sicherung der bislang steinsichtigen Fassade des Romanischen Palas abgeschlossen werden. Die Maßnahme bildet – bis auf einen kleinen noch ausstehenden Teilabschnitt im Inneren – den Schlusspunkt der Instandsetzungsarbeiten am Palas, dem ältesten und wichtigsten Bauteil der mittelalterlichen Kernburg aus dem 13. Jahrhundert.

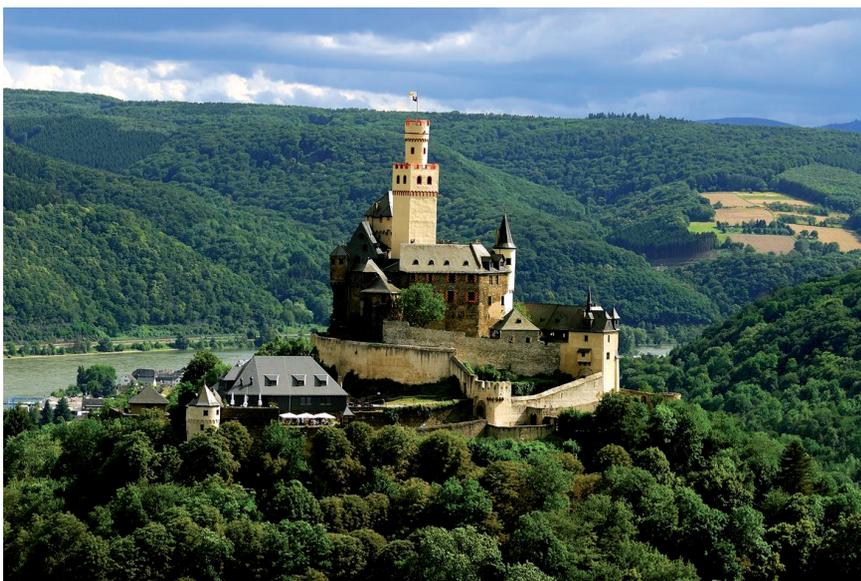
Die vor allem im Mittelalter wechselvolle Baugeschichte des Palas zeichnete sich an der steinsichtigen Fassade mit Baunähten, den romanischen Öffnungen, verschiedenen Mörtelphasen und flächigen Putzresten ab. Die erfreulichen Nachrichten über die reiche und dichte Befundlage an der Fassade wurden jedoch von sehr unerfreulichen Berichten zum Zustand des Mauerwerks begleitet. Eine auf Anfrage der staatlichen Denkmalpflege im Rahmen der restauratorischen Untersuchung erstellte Schadenskartierung zum Zustand des Mauerwerks und der Tuffsteingewände an den romanischen Öffnungen offenbarte, dass an der gesamten Fassade in unterschiedlichem Ausmaß Schäden infolge weitgehender Verwitterung der Steinoberflächen und durch ausgewaschenen Setz- und Fugmörtel aufgetreten waren. Die Intensität der Schäden nahm zu dem der Wetterseite zugewandten Mauerabschnitt, dem nordwestlich abknickenden Bauteil des Palas, deutlich zu. Darüber hinaus waren die aus Tuffstein

hergestellten Fenstergewände der romanischen Öffnungen besonders stark verwittert, ihre Oberfläche mürbe, brüchig und gerissen. Die Sicherung der bislang steinsichtigen Fassade des Romanischen Palas rückte somit nachdrücklich und berechtigt ins Zentrum der Gespräche zwischen der Deutschen Burgenvereinigung, der staatlichen Denkmalpflege und dem über die Landesdenkmalpflege beteiligten Institut für Steinkonservierung (IfS) aus Mainz. In Fortsetzung der Instandsetzungsarbeiten früherer Jahre waren tatsächlich alle Beteiligten auch für die bevorstehende Sanierung des Romanischen Palas noch von der Aufbringung eines flächenhaften Verputzes ausgegangen, in den sich jedoch die romanischen Fenstergewände als sichtbar bleibender Befund kaum hätten einbinden lassen³.

Abb. 2. Romanischer Palas, Gesamtansicht der Fassade vor der Maßnahme im Jahr 2009 (Foto: Gerhard Wagner).

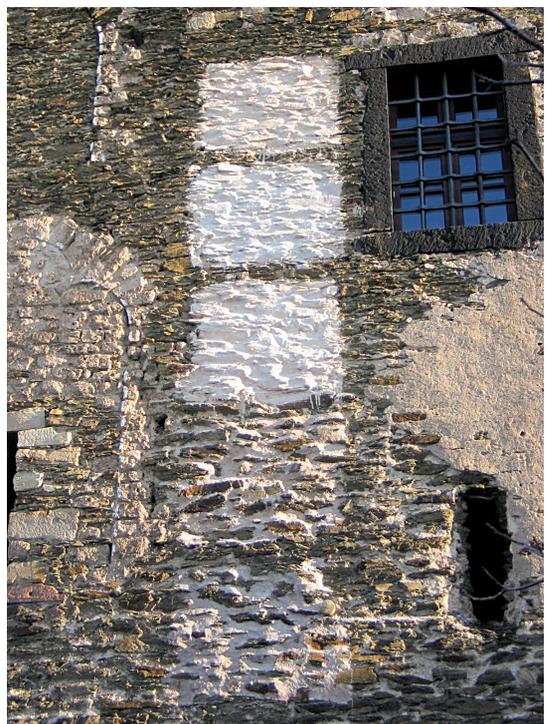
Nach Ausführung der Musterflächen zeigte sich, dass die rein steinkonservatorische Bearbeitung der Fugen keinen dauerhaften Schutz des Mauerwerks zu leisten vermochte. Die bloße Ausfugung des Mauerwerks konnte dem massiven Problem der Steinerzersetzung nicht effektiv begegnen. Die verwendete Grauwacke verlangte nach einer die Steinköpfe konservatorisch ‚abschließenden‘ Bearbeitung, da deren schiefrig aufblätternde Oberfläche für Wasser und Frost stets neue Bruchstellen und Angriffspunkte innerhalb des Mauerwerks boten und somit eine reine Verfugung der Fassade keinen nachhaltigen Schutz garantiert hätte. Die aus diesem Grund notwendige übergreifende Verfugung hätte aber – wie

die Musterflächen dokumentierten – das mauerwerkssichtige Bild des Romanischen Palas ebenfalls einschneidend verändert und umgedeutet, da aufgrund des kleinteiligen Steinmaterials und seiner Beschaffenheit der Mörtel weit auf die Steinköpfe hätte gezogen werden müssen, der Anteil der Fugmörtelflächen auf der Fassade somit gegenüber dem überlieferten Fugenanteil deutlich überwogen hätte.

Abb. 5. Romanischer Palas, Blick auf die Musterflächen zur Beprobung der steinkonservatorischen Verfugung des Mauerwerks bzw. der restauratorisch aufgetragenen Kalkschlämme im Sommer 2008 (Foto: Gerhard Wagner).

Das Ergebnis der Musterflächen sprach daher eher für das Auftragen einer restauratorischen Kalkschlämme, die einen wirksamen und nachhaltigen Schutz der Befunde, des Mauerwerks allgemein und des Steins im Besonderen versprach. Bei der Anbringung der Musterflächen mit einer Kalkschlämme war jedoch auf eine Bearbeitung der Fugen verzichtet worden. Nach Ansicht der staatlichen Denkmalpflege zeigte diese daher bislang noch eine zu stark bewegte Oberfläche, was zu einem harten Kontrast zu den verputzten Bauteilen der Burg, besonders aber zu dem direkt angrenzenden Eckturm geführt hätte.

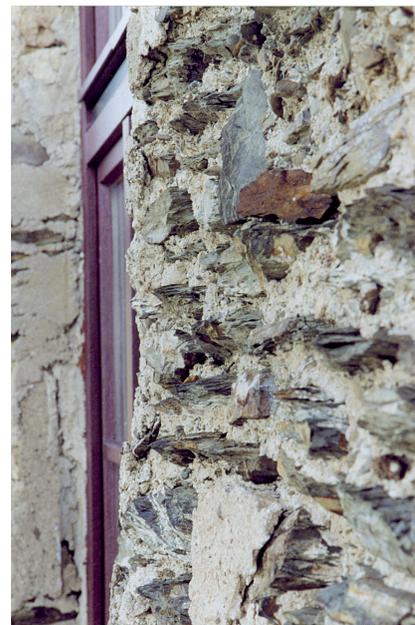
Abb. 8. Romanischer Palas, Nordwestfassade, zweites Obergeschoss. Blick auf die Bereiche mit tief ausgewittertem Setzmörtel (Foto: Ferdinand Lawen, 2006).

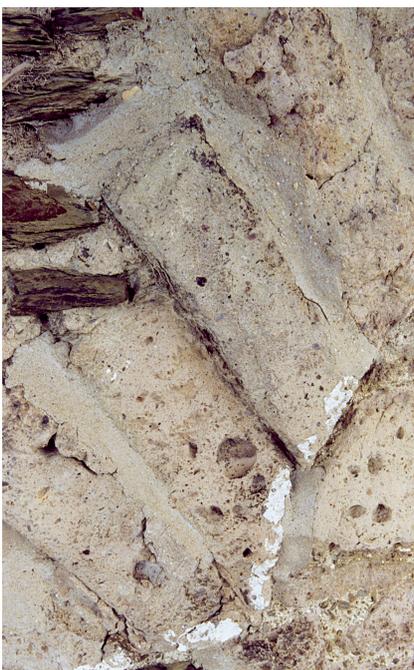
Abb. 9. Romanischer Palas, Nordwestfassade, Untergeschoss, Tuffsteingewände des zugemauerten Dreipassfensters. Der Tuffstein zeigt tiefgreifende Schädigungen durch Risse und brockenförmige Brüche. Zudem hat sich der jüngste Reparaturmörtel an den Flanken gelockert (Foto: Ferdinand Lawen, 2006).

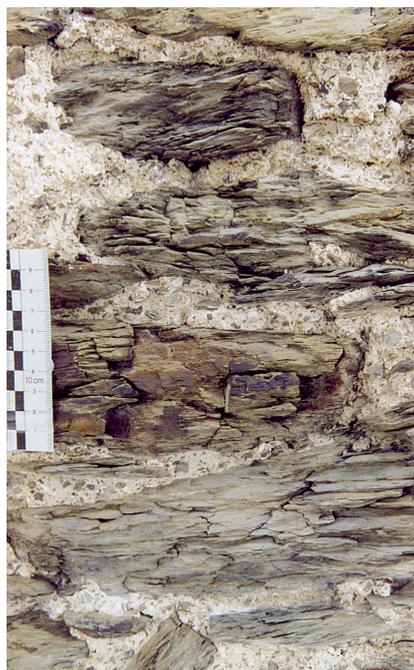
Abb. 10. Romanischer Palas, Nordwestfassade, erstes Obergeschoss, nördliche Ecke. Blick auf das Mauerwerkmaterial. Die Grauwacke ist in ihrem Bestand insgesamt gelockert. Die Steine blättern und brechen schiefrig an der Oberfläche auf.

Institut für Steinkonservierung wurde jedoch deutlich, dass im Falle des Romanischen Palas trotz des Putzträgers das Mauerwerk hätte zurückgearbeitet werden müssen. Das Trägergewebe hätte bei dem schlechten Zustand des Mauerwerks und des vorhandenen Steinmaterials (schiefrige Grauwacke) eine Rückarbeitung der Mauerwerksfläche auf tragfähigen und stabilen Grund nicht grundsätzlich verhindern können. Darüber hinaus hätte dieser Putzträger mit zahlreichen Dübeln im Mauerwerk befestigt werden müssen und flächendeckend, wenn auch eher „oberflächliche“ Eingriffe in das Mauerwerk und den Mörtel verursacht, von denen auch die zugesetzten Öffnungen betroffen gewesen wären. Vor diesem Hintergrund befürwortete die staatliche Denkmalpflege aus konservatorischen Gründen das Aufbringen einer restauratorisch ausgeführten Kalkschlämme mit vorausgehender Sicherung des Mauerwerks sowie der Tuffsteingewände der Bi-

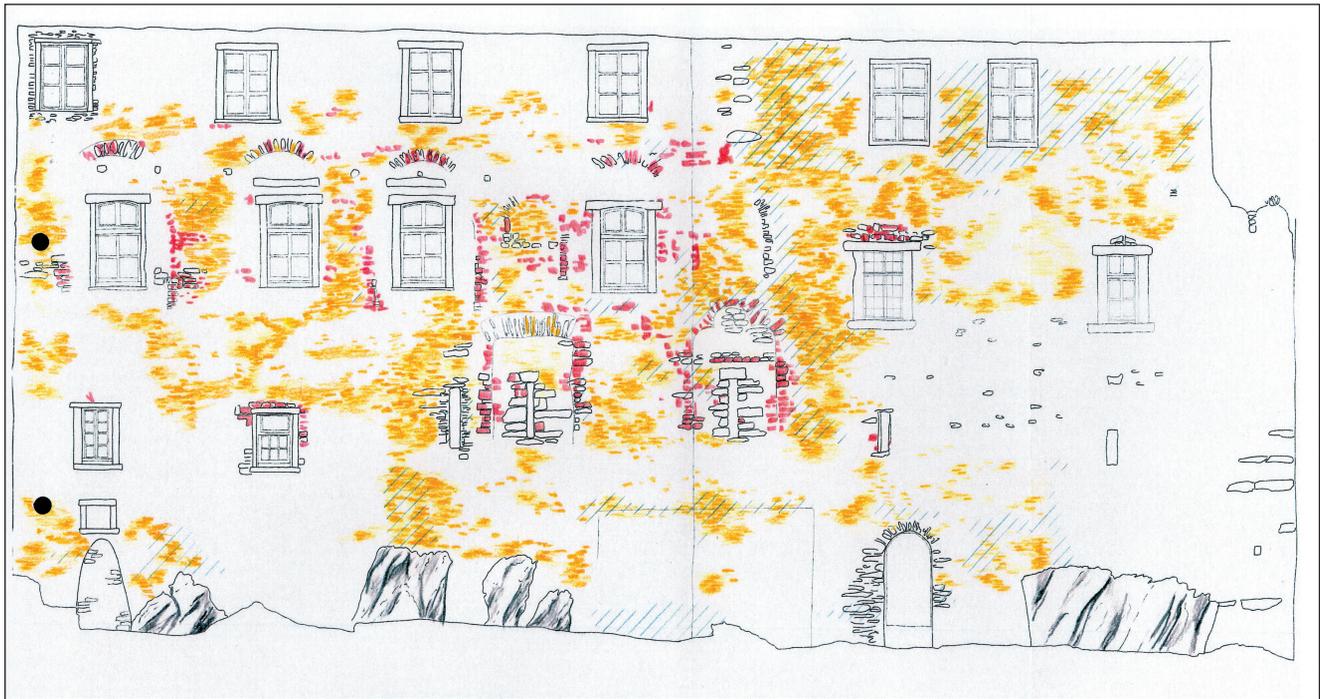
Abb. 11. Romanischer Palas, Plan der Fassade, Kartierung der Mauerwerksschäden (Kartierung: Ferdinand Lawen, 2006).

Kartierung der Mauerwerksschäden		
Übersicht mit Verteilung des Schadenaufkommens		
Legende	Mauerwerk	Art, Beschreibung
	Schiefriger Bruchstein	Starke Zersetzung mit größeren Steinausbrüchen.
	Schiefriger Bruchstein	Mittlere Zersetzung mit schiefrigen Aufblätterungen.
	Schiefriger Bruchstein	Schwache Zersetzung mit schiefrigen Aufblätterungen.
	Schiefriger Bruchstein	Größere Ausbrüche
	Tuffstein	Bröckeliger Zerfall

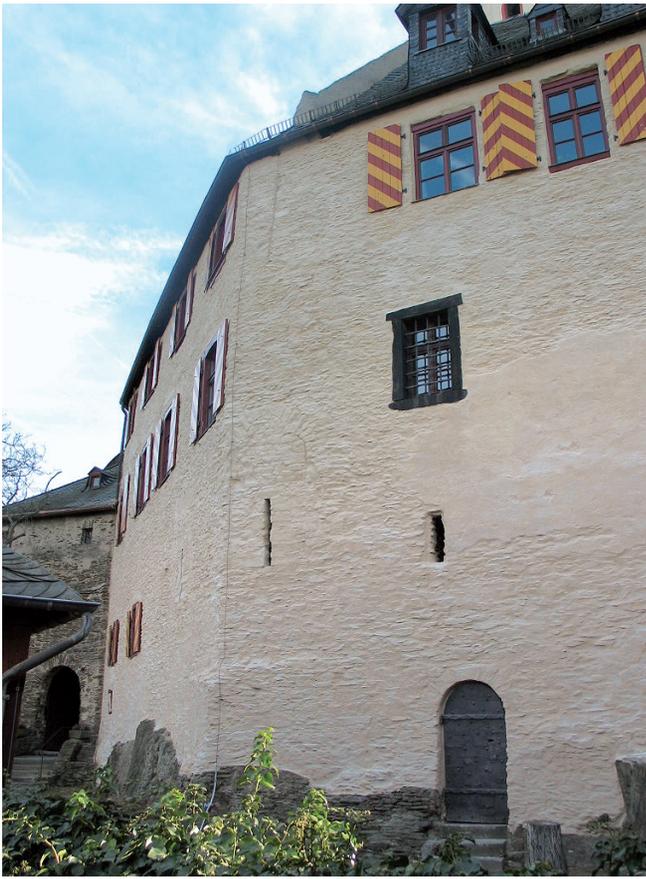
Abb. 12. Romanischer Palas nach dem Auftrag der Kalkschlämme, Blick auf die Nordwestfassade mit der zugesetzten Kleeblattöffnung (Foto: Gerhard Wagner, 2010).

forienöffnungen. Die Kalkschlämme ermöglichte ein sensibles Reagieren auf die historischen Befunde und Mörtel sowie die Sicherung der Steinköpfe, die durch „Einmassieren“ der Kalkschlämme in mehreren Arbeitsschritten gefestigt wurden. Von Seiten der staatlichen Denkmalpflege wurde jedoch angemerkt, dass die in den Musterflächen mit einer Schlämme noch stark zerklüftete Mauerwerksfläche durch vorbereitendes Verfugen beruhigt werden müsse, um den optischen Kontrast zu den glatt verputzten Flächen im Anschluss zum Eckturm zu reduzieren. Für eine Kalkschlämme sprach zudem die Möglichkeit, künftige Verwitterungsschäden an der Schlämme selbst durch parti-
