## Burg Brauneck in Württembergisch Franken<sup>1</sup>

Anlass für diese Zeilen sind die vom Verfasser während seiner Tätigkeit

als Planer und Bauleiter bei der baulichen Sicherung der Bauteile 1 – 3 – 4 – 7 – 8 – 9 in den Jahren 1979 bis 1983 beobachteten Befunde. Daraus ergeben sich über die Dokumentation hinaus Hinweise für die Datierung, die am Schluss dieses Beitrages erörtert werden sollen.

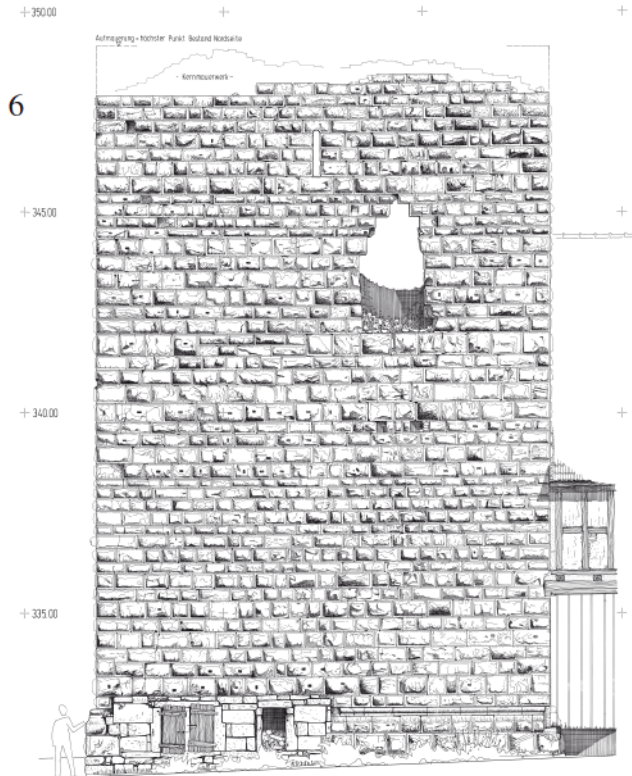
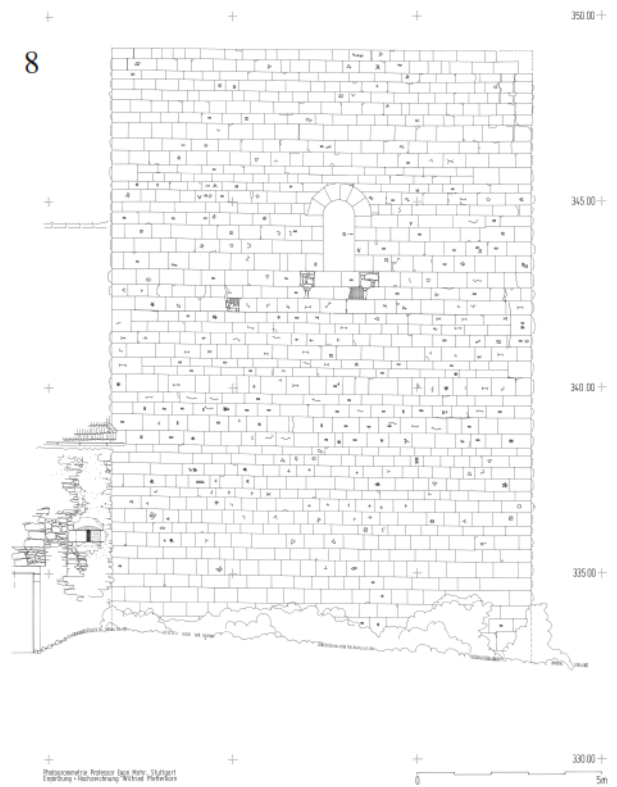
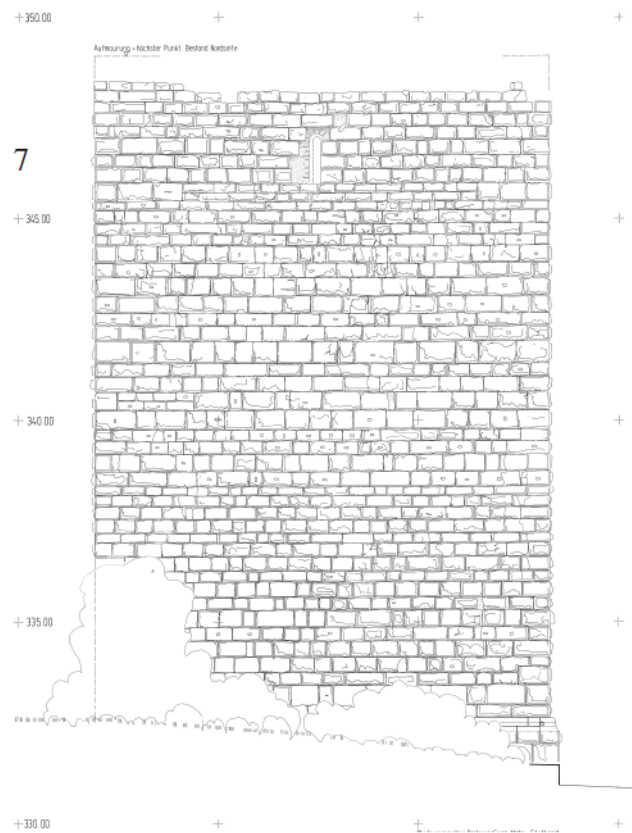
zerstört worden. Die Abbildungen 6, 7 und 8 zeigen die drei freien Außenseiten des Bergfriedes, jeweils auf fotogrammetrischer Basis erstellt<sup>7</sup>. Angaben zum Innenmauerwerk folgen im nächsten Kapitel.

Abb. 6. Burg Brauneck, Bergfried, Ansicht Südseite.

Abb. 7. Burg Brauneck, Bergfried, Ansicht Westseite.

Abb. 8. Burg Brauneck, Bergfried, Ansicht Nordseite mit Eintragung der Wolfslöcher und der Steinmetzzeichen (Abb. 6. bis 8. Fotogrammetrie: Professor Egon Mohr, Stuttgart; Ergänzung und Hochzeichnung: Verf.).

An den bereits als pflegeleicht bezeichneten Außenseiten des Bergfrieds wurde lediglich der Bewuchs entfernt, das beschädigte Westfenster wieder hergestellt und die Mauerkrone auf gleiche Höhe gebracht. An den Innenseiten hat man das stark reduzierte Mauerwerk aus Kleinquadern in ähnlicher Technik ergänzt. Bei der Diskussion über die Behandlung der Mauerkrone gab es rasch Einigkeit darüber, dass ein Dach die beste Lösung wäre<sup>10</sup>. Hätte es sich bei Brauneck um eine vollständige Ruine gehalten, womöglich noch irgendwo im Walde, dann wäre man vermutlich zu einer anderen Lösung gekommen, hier aber konnte ein Dach auf dem Turm innerhalb der vorhandenen Dachlandschaft für das Ganze nur ein

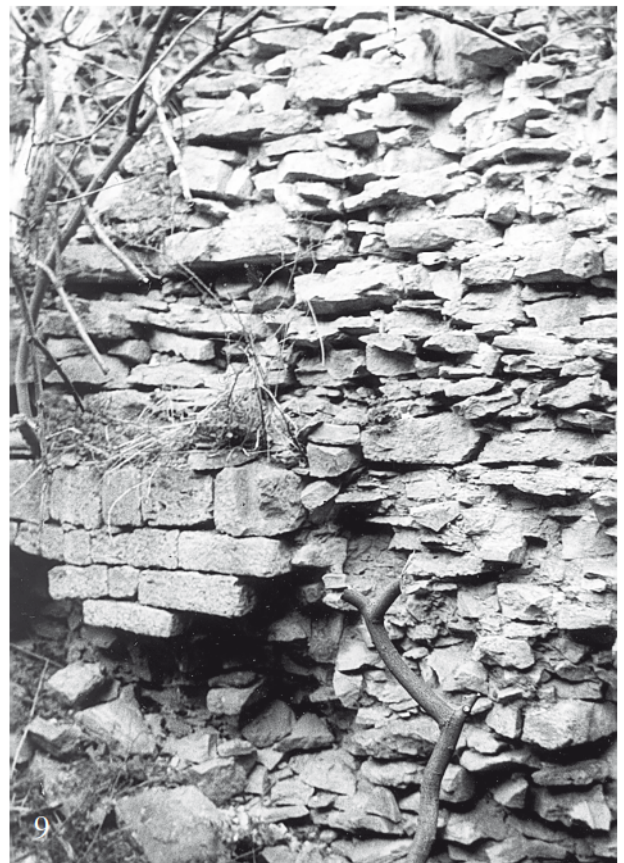
die zur Erlangung von Daten als Planungsgrundlage unternommen wurde und die wegen der weitgehend durch Schutt versperrten regulären Zugänge mit bergsteigerischen Mitteln über die Mauerkrone erfolgte<sup>8</sup>. Die Innenschalen aus Kleinquadern fehlen im oberen Bereich infolge Verfalls nach Mörtelkorrosion großflächig, im unteren Bereich hat das Turminnere offenbar eine Zeitlang als Steinbruch gedient, denn auch hier fehlen bis auf erreichbare Höhe die Kleinquader. Mithin steht viel freiliegendes kleinteiliges Kernmauerwerk an, das durch fortwährende Verwitterung des Mörtels ständig weiter reduziert wird (Abb. 9).

Abb. 9. Burg Brauneck, Bergfried, Innenseite mit Resten der Mauerschale aus Kleinquadern.

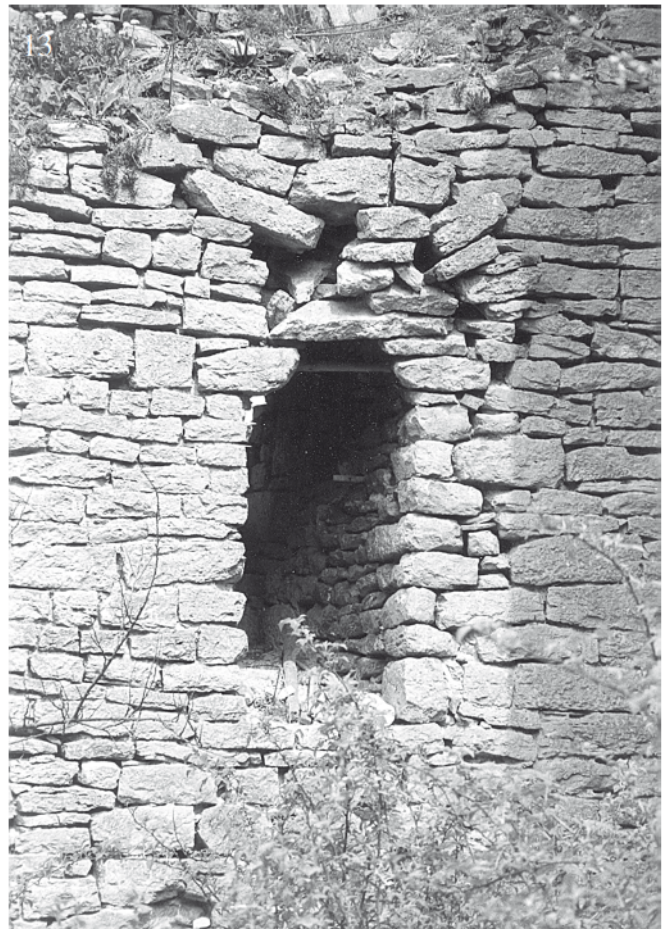
Wie schon auf den Abbildungen 12 und 13 erkennbar ist, war der Mauerzustand, vor allem an der Innenseite, überaus kritisch. Die Ursache dafür lag in der allzu langen Unterlassung von Erhaltungsarbeiten. Schließlich ist der historische Mörtel nicht für eine freie Bewitterung gedacht gewesen. Wo er durch Nässe und Frost zermürbt wird, verlieren die wenig

*Abb. 12. Burg Brauneck, Nordmauer und Nordost-Turm, Innenseite, Zustand 1978.*

Die Hauptaufgabe besteht zunächst darin, den verlorengegangenen Fugenmörtel vollständig, d. h. hohlraumfrei, zu ersetzen und dann, nur soweit statisch erforderlich, Fehlstellen im Mauerwerk zu ergänzen. Mithin gilt als Prinzip: Sicherung wie vorgefunden; Ergänzungen allein wegen der Form sind zu unterlassen<sup>16</sup>.

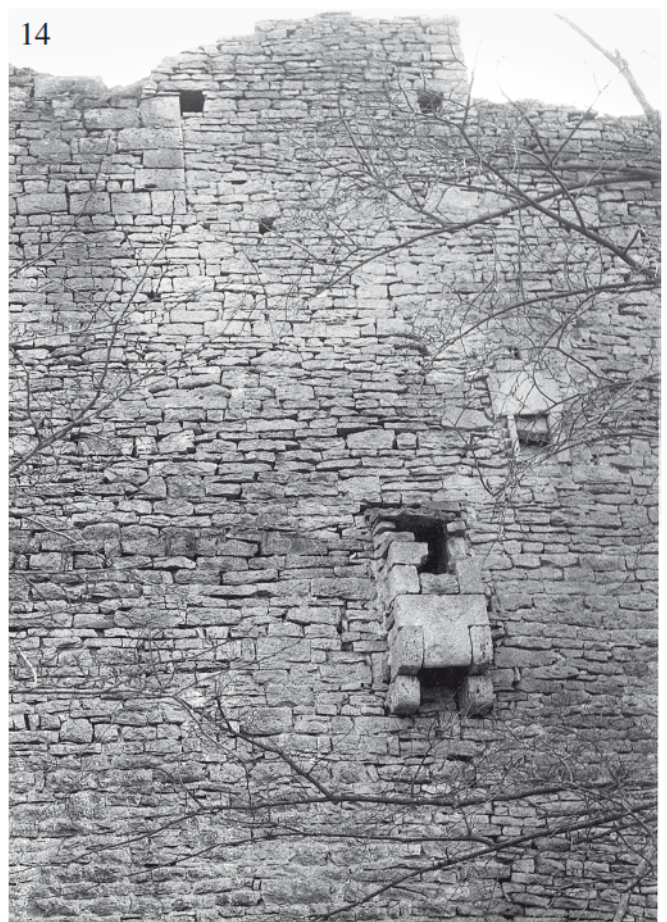
*Abb. 14. Burg Brauneck, Aborterker in der Nordmauer, Außenseite, Zustand 1978.*

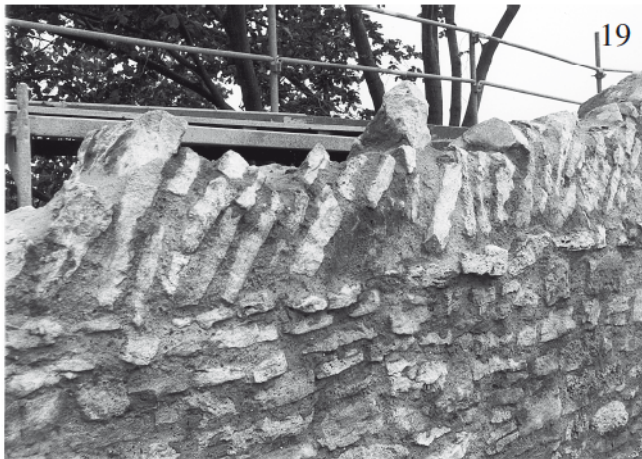
19

An der Krone dieser Mauer gibt es eine Besonderheit: Hier liegt eine Partie plattenartiger Steine schräg aneinander gestapelt. Bisher hat niemand eine Erklärung dafür, Opus spicatum ist es jedenfalls nicht. Es handelt sich um eine Art Trockenmauer ohne jeglichen Mörtel. Im Zuge der Sicherungsarbeiten wurden die Fugen jedoch vermörtelt, um diesen seltenen „Befund“ dauerhaft zu erhalten, ohne zu riskieren, dass jemandem bei der Gartenarbeit am Fuß der Mauer einer der nur lose gestapelten Steine auf den Kopf fällt (Abb. 19).

Abb. 19. Burg Brauneck, Nordmauer, Innenseite, bisher ungeklärte Ausbildung der Mauerkrone, Zustand 1982.  
Abb. 20. Burg Brauneck, Nordost-Turm und Schildmauer, Innenseite, Zustand 1978.

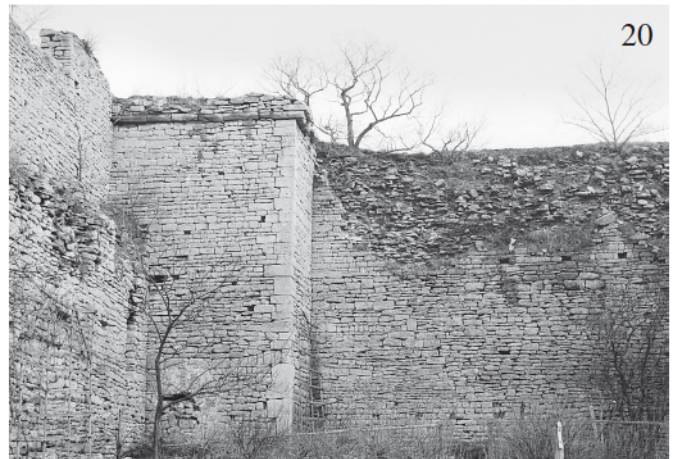
8,50 m und außen etwa 11 m. Die Innenansicht vor Beginn der Bauarbeiten wird auf Abbildung 20 vorgestellt.

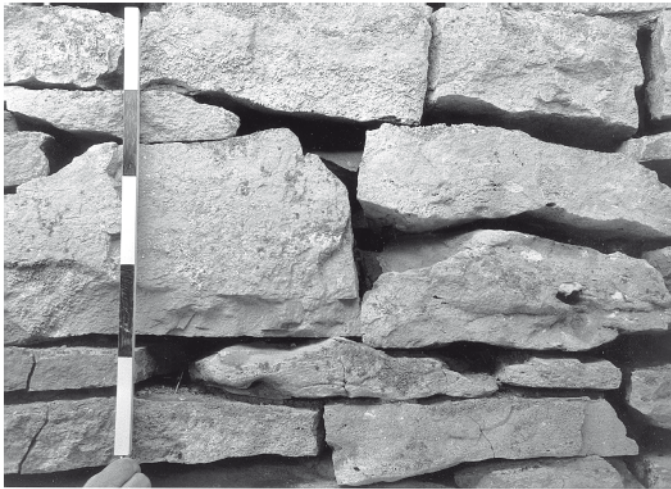
Jahren und 25000mal in 500 Jahren. Das hält kaum ein Mörtel aus. Mithin ist der zunehmende Mörtelverlust der Hauptmangel der Konstruktion: Ihn muss man rechtzeitig und technologisch angepasst ersetzen. Auf Abbildung 23 erkennt man, dass die Mauer im vorliegenden Fall stehen bleibt, weil die Steine punktweise direkt aufeinanderliegen wie bei einer Trockenmauer. Sobald der Mörtelrückgang die Hinterkante der äußeren Steine erreicht und nicht einzelne Steine hin und wieder tiefer in den Mauerkern einbinden, löst sich die Außenschale in großen Platten und beginnt, sich nach außen zu neigen, wie auf Abbildung 24 zu erkennen. Solche Platten stürzen dann oftmals in einem Stück ab, was für die hier Beschäftigten, etwa beim Gerüstbau, eine große Gefahr darstellt. An Mauerkronen, wo der Einfluss von Feuchte und Frost

Abb. 23. Burg Brauneck, Schildmauer, Schadensbild, Mauergefüge mit tiefreichendem Mörtelverlust, Zustand 1982.

Die Ausführung der baulichen Sicherungsarbeiten folgte der bereits in Verbindung mit der Nordmauer beschriebenen Technik. Hier soll nur noch auf ein Risiko hingewiesen werden, das häufig unterschätzt wird: Sofern die Außenschalen einer Mauer infolge tiefreichenden Mörtelverlustes schon mehr oder weniger frei stehen, wird durch den Mörtelersatz deren Steifigkeit erhöht und auch der Verbund in der Schalenebene verbessert. Dadurch könnte bei einem geeigneten Anlass, z. B. einem kleinen Erdbeben, die Schale als Ganzes umstürzen. Dieses Risiko kann ausgeschlossen werden durch eine konstruktive Verbindung zwischen Außenschale – Kern – Außenschale<sup>21</sup>. Dazu dienen so genannte Nadelanker aus nichtrostendem Stahl. Beim Verpressen der dafür erforderlichen Bohrungen zur Erlangung eines Kraftschlusses werden gleichzeitig Risse und Hohlräume im Inneren der Mauer verfüllt, so dass ein einheitlicher Körper entsteht. Auf Brauneck hat man dies unterlassen, weil einige der maßgebend Beteiligten es für riskant

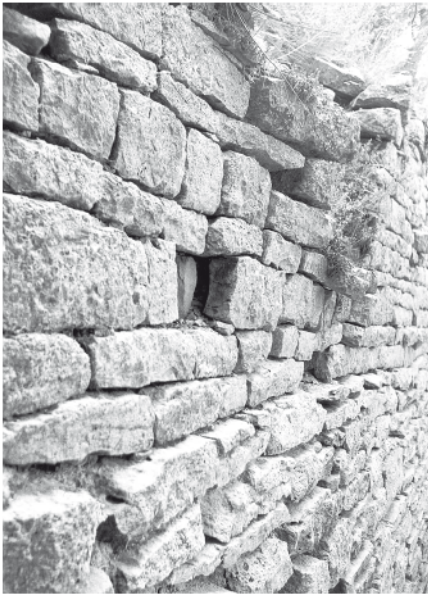
Abb. 24. Burg Brauneck, Schildmauer, Innenseite, freistehende und dadurch absturzgefährdete Mauerschale, Zustand 1982.

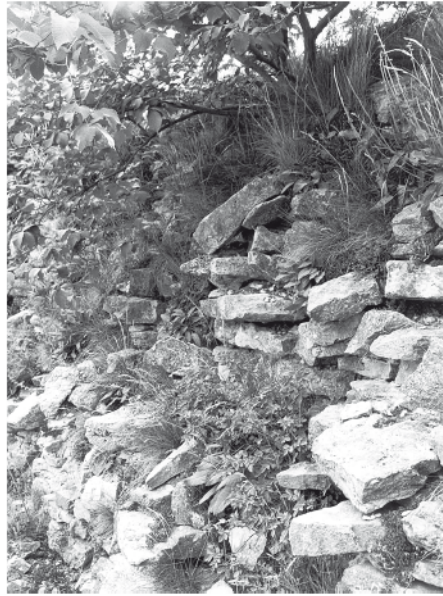
intensiver wirksam ist als an den Mauerflanken, löst sich Stein für Stein, und oftmals bildet der sich entwickelnde Humus mit dem Wurzelwerk der Pflanzendecke eine Art Ersatzmörtel (Abb. 25). Manche Denkmalpfleger halten es deshalb für zweckmäßig, die Mauerkronen gleich als Pflanzbeete auszubilden, doch besteht die Gefahr, dass tiefreichendere Wurzeln das Mauerwerk lockern. Deshalb sollte Bewuchs nur geduldet werden, wo die Mauerkrone zugänglich bleibt, und er sollte „gepflegt“ werden.

Abb. 25. Burg Brauneck, Schildmauer, Mauerkrone, Zustand 1982.

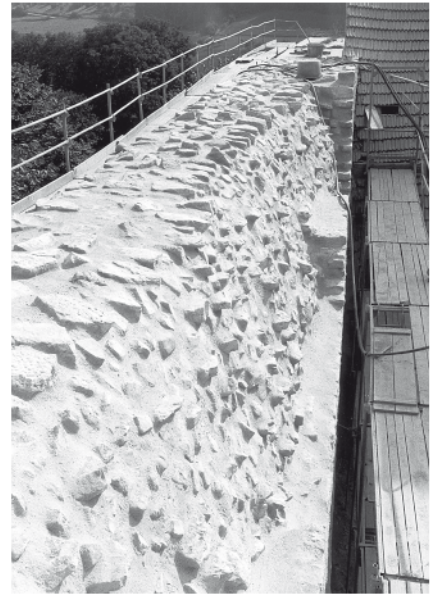
Abb. 26. Burg Brauneck, Schildmauer, Mauerkrone nach der baulichen Sicherung (1982).
