Walther-Gerd Fleck

BURG BUCHENBACH AN DER JAGST

BEOBSACHTUNGEN WÄHREND SICHERUNGS- UND INSTANDSETZUNGSARBEITEN 1971–75 UND DARAUS ZU ZIEHENDE FOLGERUNGEN

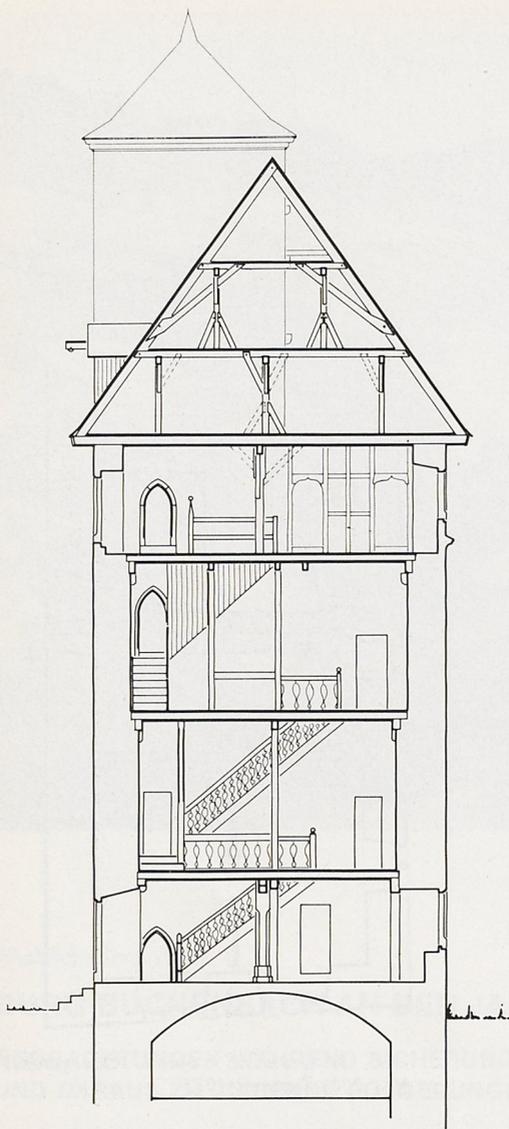
Abb. 7. Querschnitt mit Blick zum Turm, M 1:200, Zustand 1971. Zu sehen sind die spitzbogigen Türen zum Turm im E.G., im 2. und 3. O.G. und die beiden Eselsrückentüren zur Kapelle im 3. O.G. Ferner ist zu sehen, daß die Konsolen für die Streichbalken an der Ostseite des Turmes nicht mit dem heutigen Dach übereinstimmen

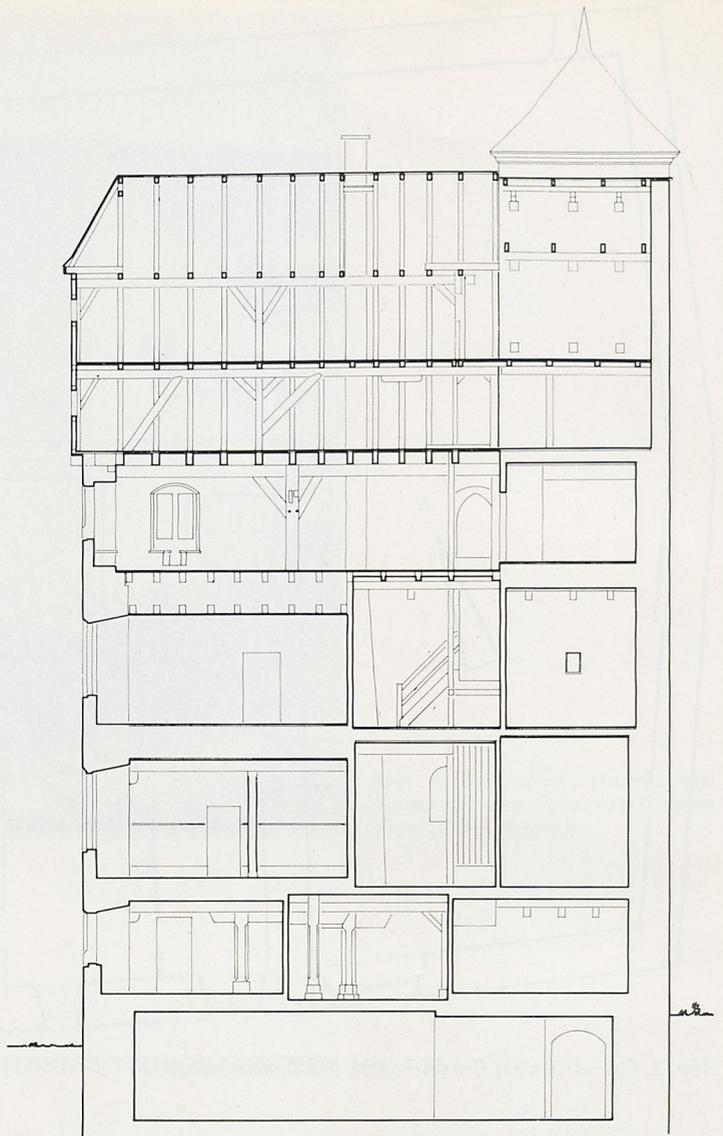
Abb. 8. Längsschnitt mit Blick nach Westen, M. 1:200, Zustand 1971. Auch hier ist zu erkennen, daß der vorhandene Dachstuhl nicht mit den Kragsteinen für die Streichbalken an der Ostwand des Turmes übereinstimmt, was besagt, daß der gezimmerte Aufbau über dem 3. O.G. anders war

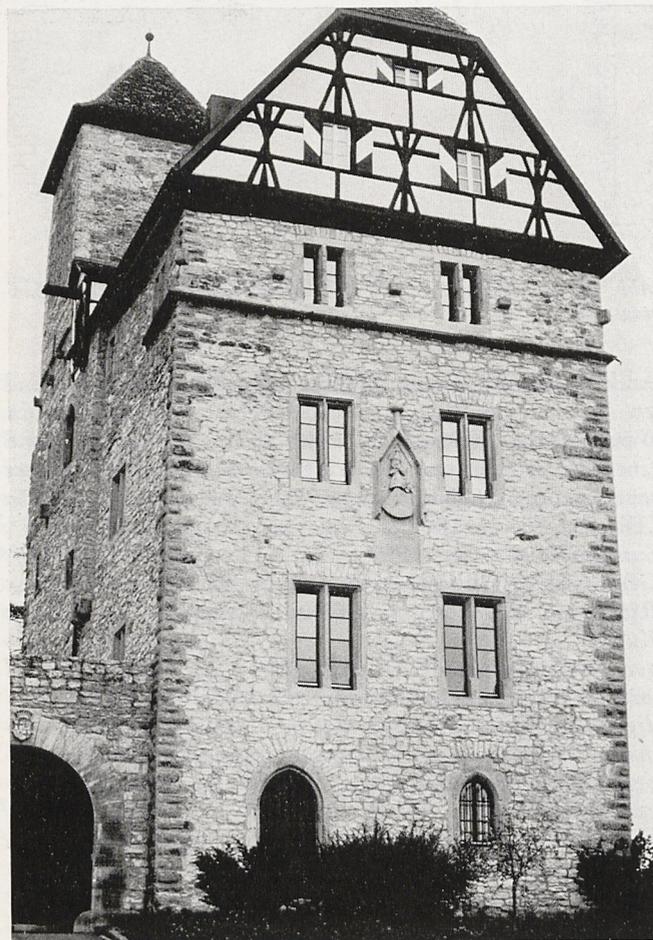
Abb. 16. Südseite. Zustand 1981. Bei der nach 1975 erfolgten Sanierung des Südgiebels wurden die dreiteiligen, gestuften Fenster von 1898 entfernt und durch zweiteilige ersetzt, sowie die Giebel Fenster vergrößert, wodurch ein erheblicher Reiz dieser Front verloren ging
