Wilfried Pfefferkorn

DER BERGFRIED BEIM SCHLOSS ASCHHAUSEN

Anlaß zu dem vorliegenden Bericht sind die 1977—1981 durchgeführten Bauarbeiten zur Sicherung des Bestandes, vor allem am Bergfried. Der Berichtersteller hatte bei seiner Tätigkeit als Planer und Bauleiter dieser Arbeiten Gelegenheit zu mancherlei burgenkundlichen Beobachtungen, die nachstehend in größerem Zusammenhang mitgeteilt werden sollen.

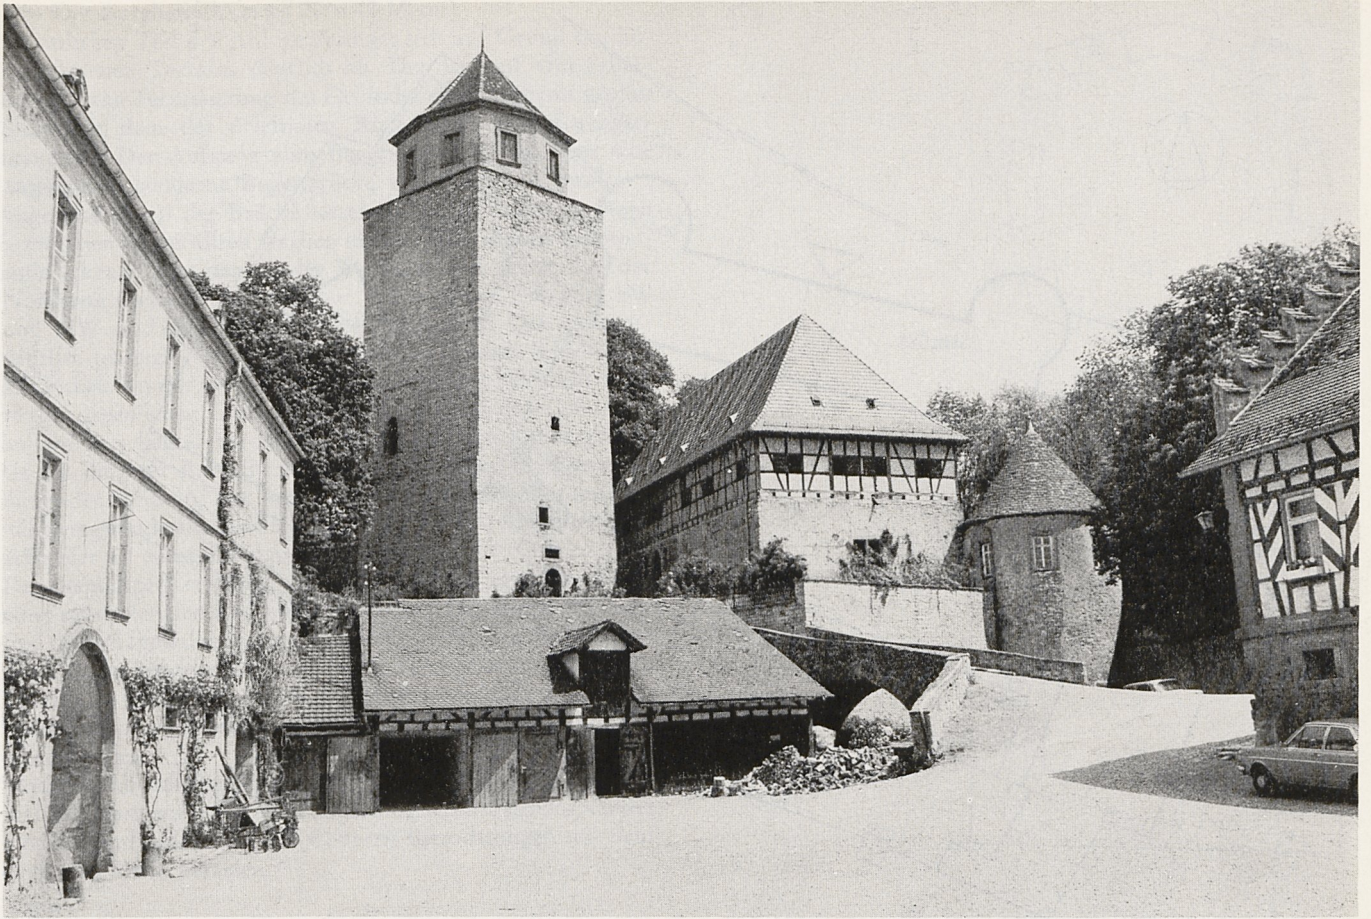
Abb. 1. Bergfried Aschhausen von Westen, Zustand 1976 (Foto: Preiser)

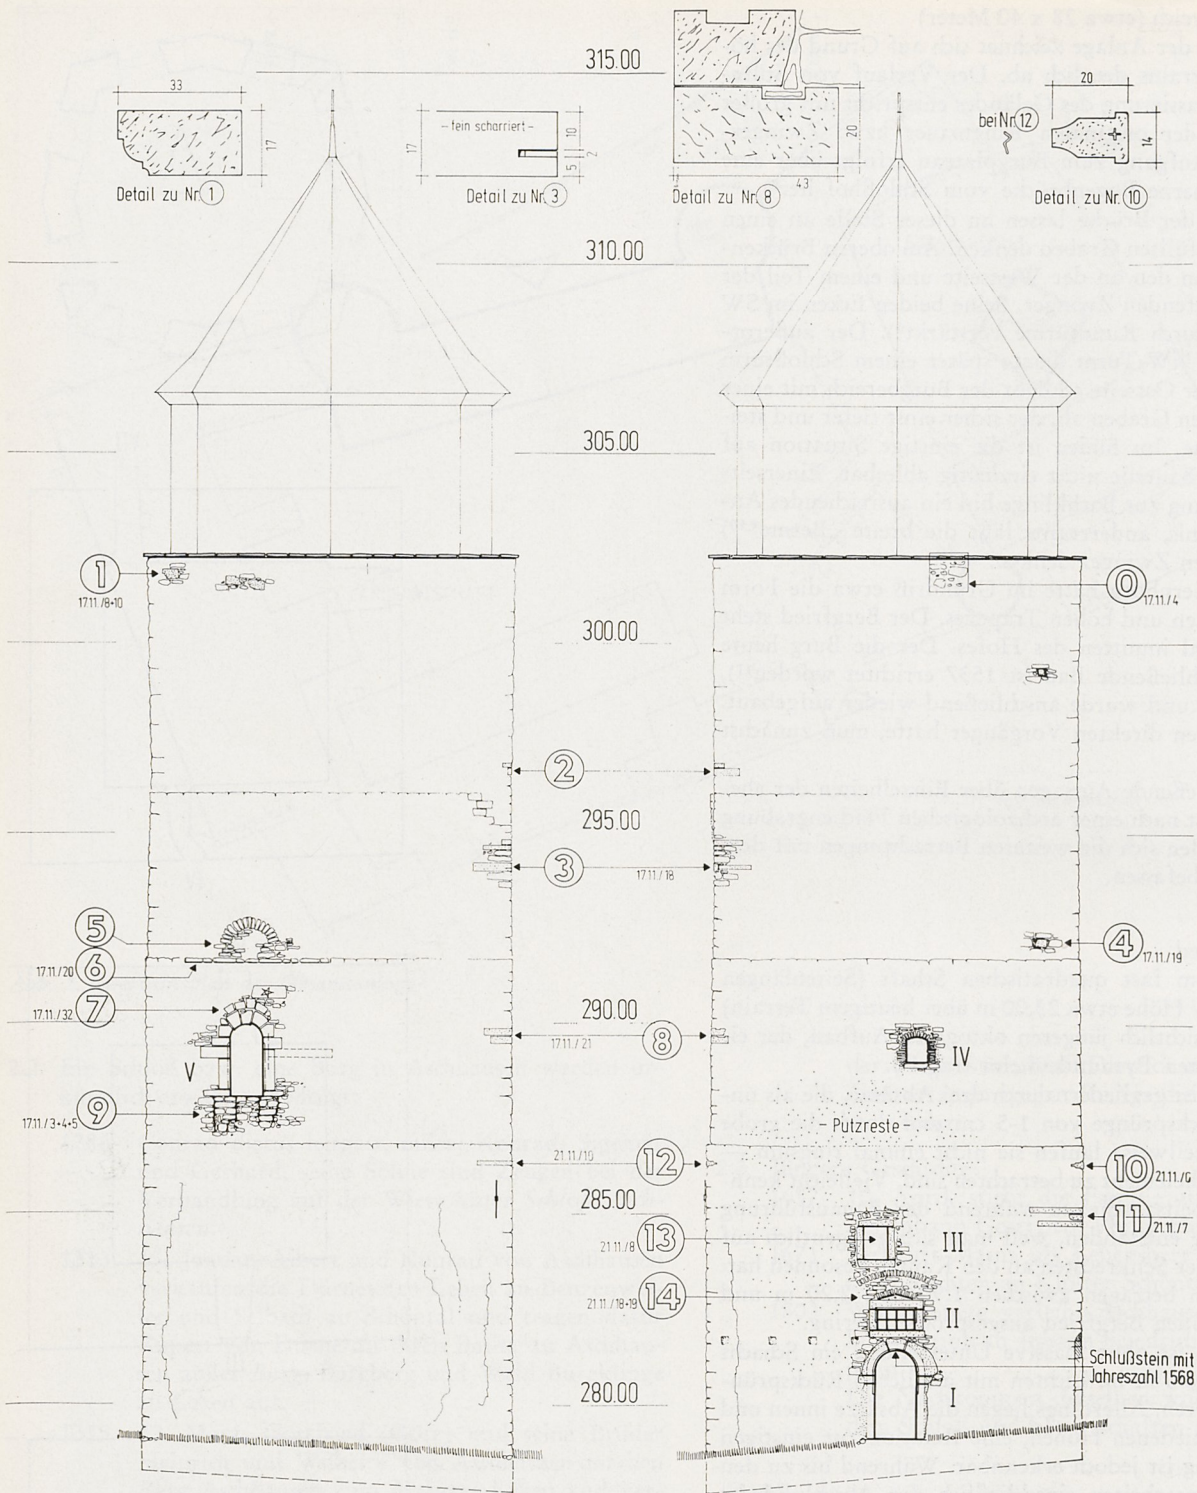
Abb. 4. Nordwestseite M 1:200

Mit stehend vermauerten Backsteinen geschlossene Löcher für Gerüsthebel, deren Reste nach dem Verrotten einen großen Hohlraum hinterließen.

Mehrschaliges Mauerwerk mit mangelhaftem Kern³⁸) und Außenschalen aus nur bedingt lagerhaften Steinen (im Gegensatz zu Quadermauerwerk) neigt bei sich überlagernden Belastungen zum Ausbeulen und zur Ablösung der Ecken. Einmal übt das durch Umwelteinflüsse sich „setzende“ Kernmauerwerk (Überschallknalle, Steinbrüche in der Nähe, kleinere Erdbeben) eine Art Silodruck auf die Außenschalen aus, zum anderen werden wandartige Baukörper bei senkrechter Belastung zerdrückt durch sogenannte „Spaltzugspannungen“³⁹), die die Wandscheiben senkrecht aufspalten. Die Folge davon sind Risse vor allem im Bereich der Ecken; die auffälligsten Risse sind in den abgebildeten Ansichtszeichnungen dargestellt.

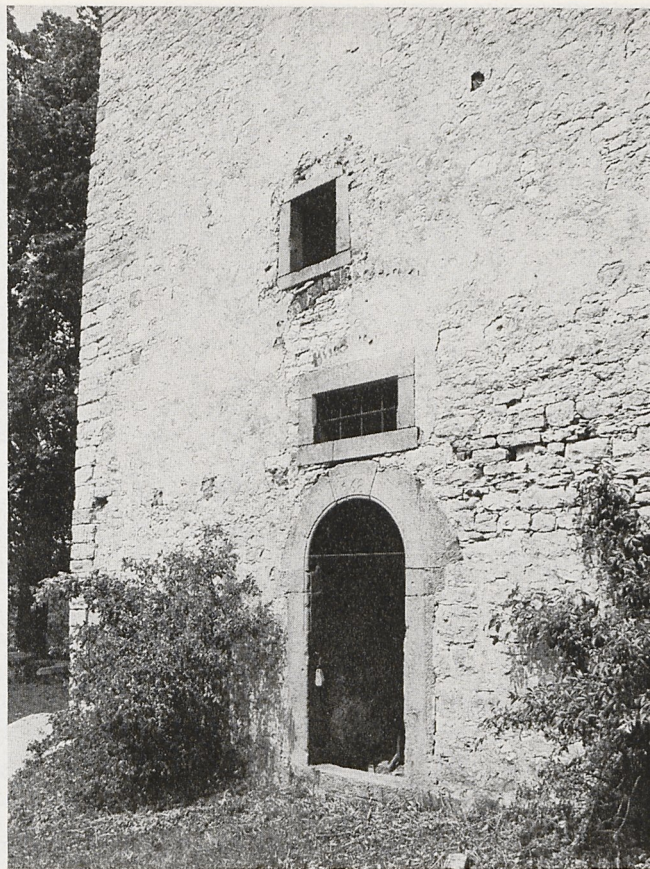
Abb. 13. Eingangsbereich mit den Resten des alten Verputzes (Foto: Preiser)

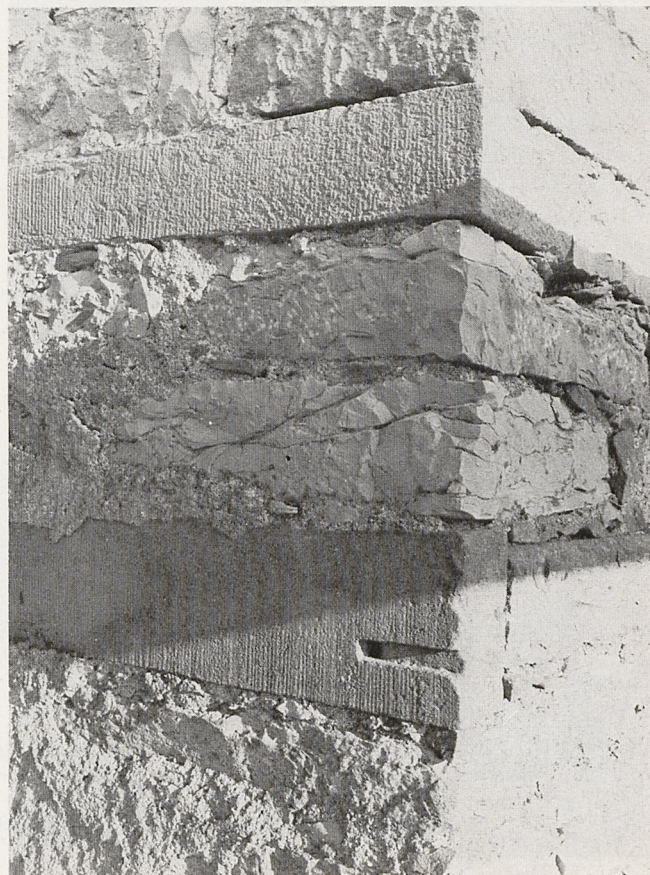
Ecksteine unter Verwendung sehr schlanker, zum Teil ganz fein scharrierter Werkstücke²⁸⁾; auffällig ist das Ankerloch bei Nr. 3 (siehe auch Detailzeichnung)

Abb. 14. Spolien an der Westecke; Befund Nr. 2 und 3 (Foto: Pfefferkorn)

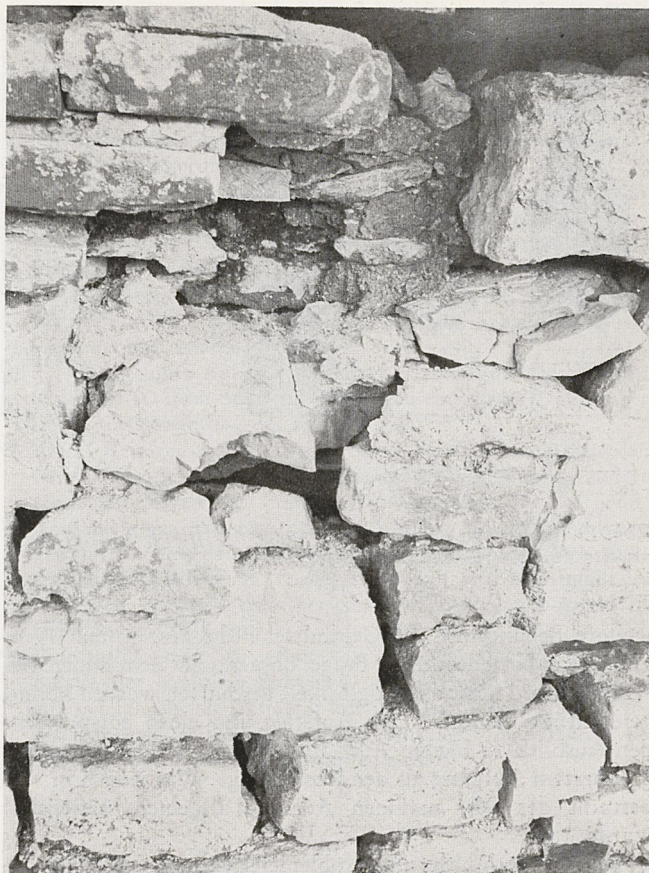
Unverputztes Mauerwerk, zudem wenn es bei der Erstellung eigentlich mit einem Verputz vorgesehen war³⁷), leidet bei Ausbleiben von Unterhaltungsarbeiten unter der Mörtelerosion bis zum Verlust der Standsicherheit. Im Bereich der Turmkrone unter dem Absatz zum Oktogon war dieser Zustand erreicht (Abbildung bzw. Befund Nr. 0).

Abb. 17. Mauerzustand im oberen Bereich des Turmschaftes, Befund O an der Südwest-Seite, siehe auch Abb. 5 (Foto: Pfefferkorn)

Das Mauerwerk war durch Fugenschluß an den Oberflächen und durch Injektion einer Bindemittelsuspension zu homogenisieren, d. h. wieder tragfähig zu machen⁴⁰).

Zugspannungen innerhalb des Mauerwerkes waren durch unsichtbar eingebaute Stahllanker aufzuheben und durch ausreichend hohe Vorspannung für lange Zeit auszuschließen⁴¹). Die Außenseiten waren abschließend von Spritzbetonresten und ausgetretener Zementmilch wieder zu reinigen⁴²).

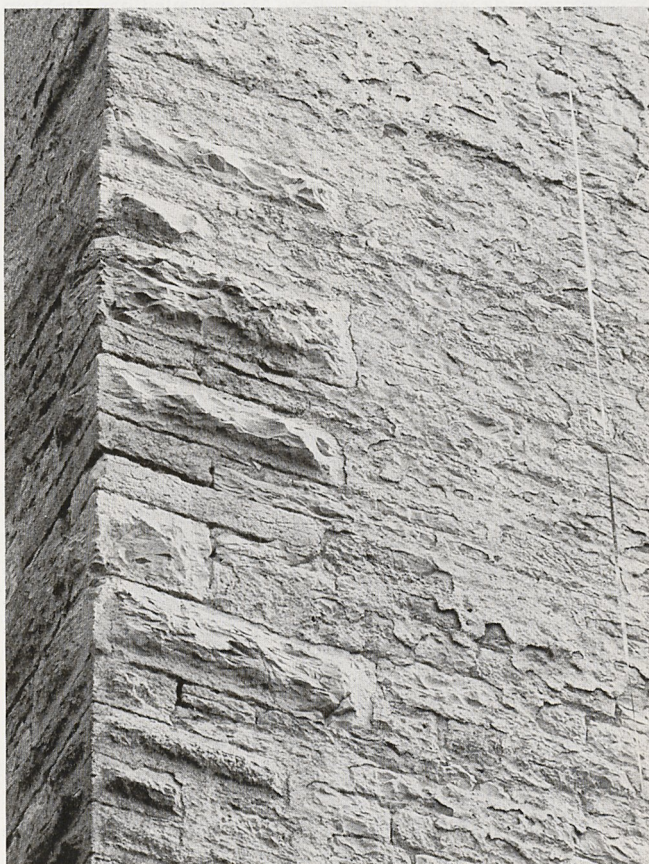
Abb. 18. Eckbuckelquader neben anschließendem hammerrechten Mauerwerk mit Resten alten Verputzes, etwa auf halber Höhe des Turmschaftes (Foto: Preiser)

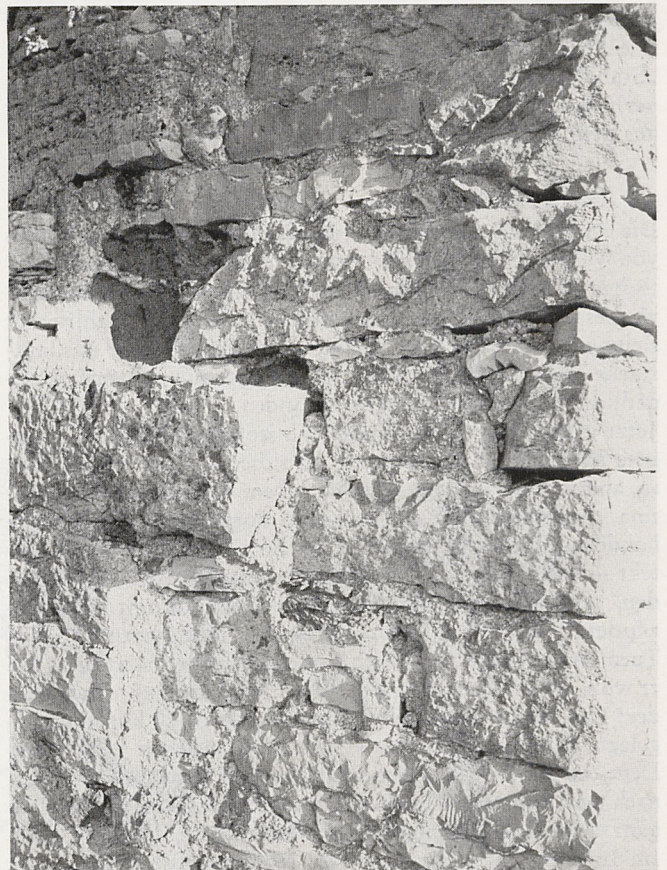
Abb. 20. Mauerwerksbefund an der Westecke, Höhe etwa 295 m ü. N.N.; siehe auch Ansicht Abb. 4. Auffällig ist der Unterschied zur Ecke auf Abb. 18 (Foto: Pfefferkorn)
